# 伊方発電所の通報連絡事象について

令和2年2月18日  
四国電力株式会社

1. 伊方発電所3号機第15回定期検査の概要
2. 通報連絡事象について
  - (1) 伊方発電所3号機中央制御室非常用循環系の点検に伴う運転上の制限の逸脱
  - (2) 伊方発電所3号機原子炉容器上部炉心構造物吊り上げ時の制御棒引き抜き
  - (3) 伊方発電所3号機燃料集合体落下信号の発信
  - (4) 所内電源の一時的喪失

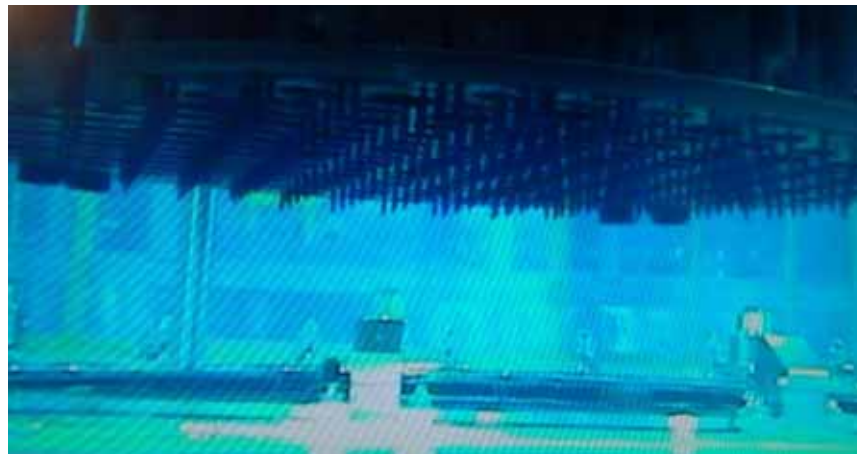
再吊り上げ時の状況(1月13日)

- 今回の事象が発生した時期には、燃料取出作業に備えて、あらかじめ原子炉容器内の1次冷却材のほう素濃度を高めていることから、制御棒の有無にかかわらず未臨界は維持されていました。
- 制御棒が引き上げられていたことを確認後、直ちに上部炉心構造物の吊り上げ作業を中断し、制御棒の位置関係を確認し、制御棒約3.75mのうち、約25cmが燃料に挿入された状態であることを確認しました。  
その後、上部炉心構造物を下ろして当該制御棒の切り離し操作を実施した後、再度上部炉心構造物を吊り上げて、制御棒が引き上がらないことを確認し、1月13日10時34分、上部炉心構造物の取り外し作業を完了しました。
- これまで本件に関係する機器のうち、制御棒、制御棒案内管（上部炉心構造物）に問題はないことを確認しており、現在、当該の制御棒と駆動軸の結合部、作業時に使用する駆動軸取り外し工具の調査など本事象に至った原因調査・再発防止対策の検討を進めています。

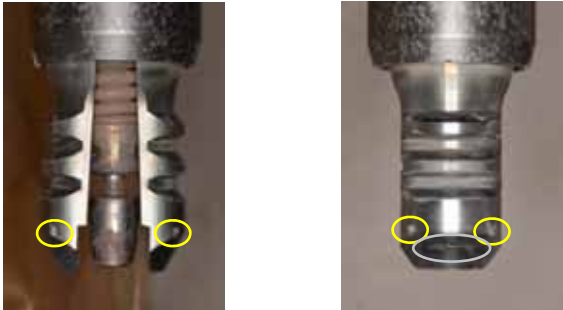
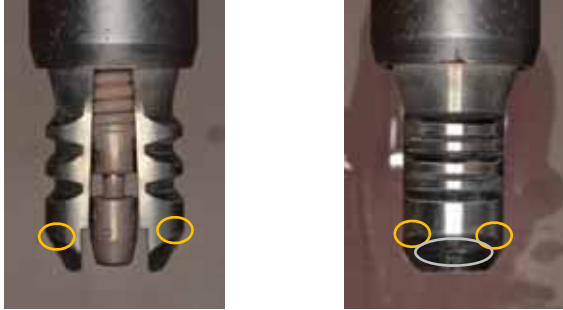
<ul style="list-style-type: none"> <li>・金属光沢を有するM-4接触痕(黄色枠)は今回の事象で生じたものである可能性が高い</li> <li>・比較対象分でも同様の箇所に接触痕(橙色枠)が確認されたが金属光沢はなかった</li> <li>・テーパ部の周方向接触痕(灰色枠)は切り離し操作後の駆動軸仮置きで制御棒クラスタと取り合う箇所に相当し、金属光沢はなかった</li> </ul>
	接手内面

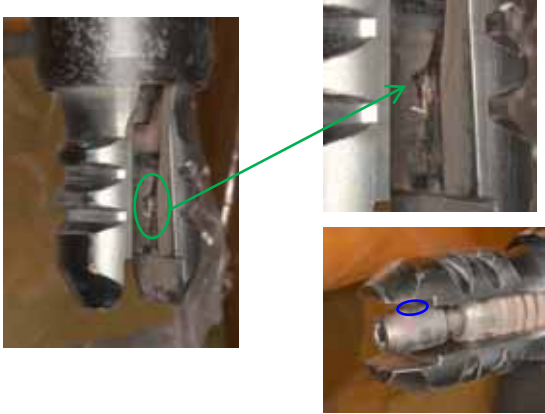
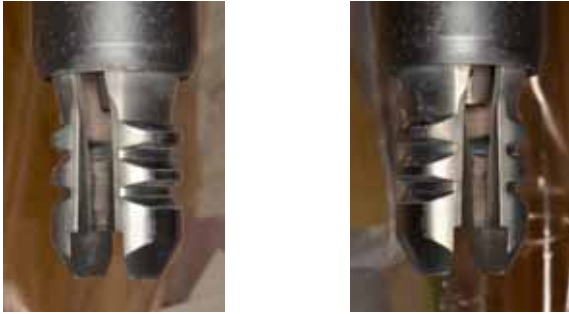
<ul style="list-style-type: none"> <li>・金属光沢を有するM-4接触痕(緑枠)は今回の事象で生じたものである可能性が高い</li> <li>・内面テーパ部近傍は位置決めナット/ロックボタンが摺動する部位であるが、比較対象分には有意な摺動痕なし。したがって、M-4接触痕は今回の事象と関連している可能性がある</li> <li>・M-4位置決めナットに傷(青枠)が確認された</li> </ul>

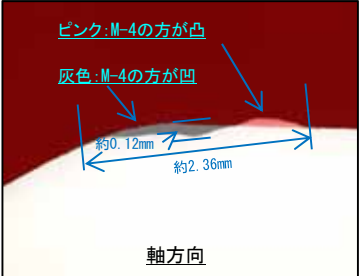
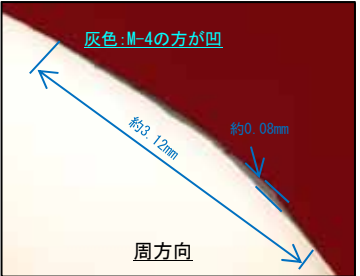
軸方向 周方向 軸方向 △断面矢視方向	<p>・M-4に見られた接手外面の局所的な接触痕はM-12の当該接触痕に比べ有意に深かった</p>

軸方向 ピンク:M-4の方が凸 灰色:M-4の方が凹 約0.12mm 約2.36mm

周方向 灰色:M-4の方が凹 約3.12mm 約0.08mm							
		M-4と比較対象アドレスの重ね合わせ								
		M-4と比較対象アドレスの差

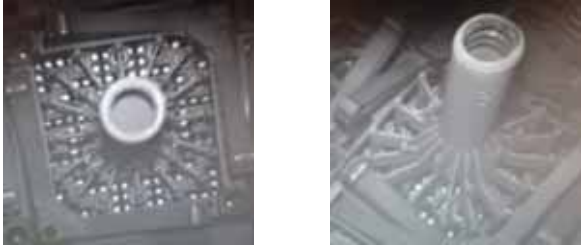
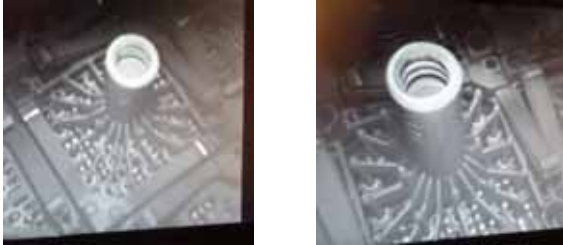
<ul style="list-style-type: none"> <li>・頭部の円筒部内に堆積物が確認された</li> <li>・制御棒クラスタ案内管（上部炉心構造物）との干渉の痕跡は認められない</li> </ul>
		<b>【使用済燃料ピット内点検】</b>

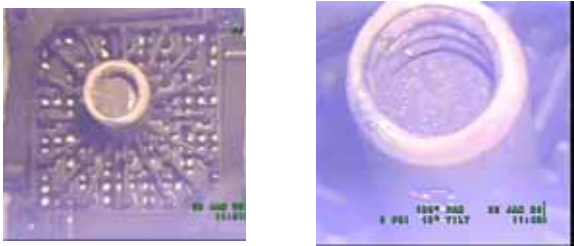
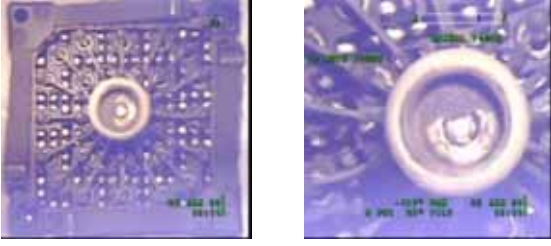
<ul style="list-style-type: none"> <li>・頭部の円筒部内に堆積物が確認された</li> </ul>

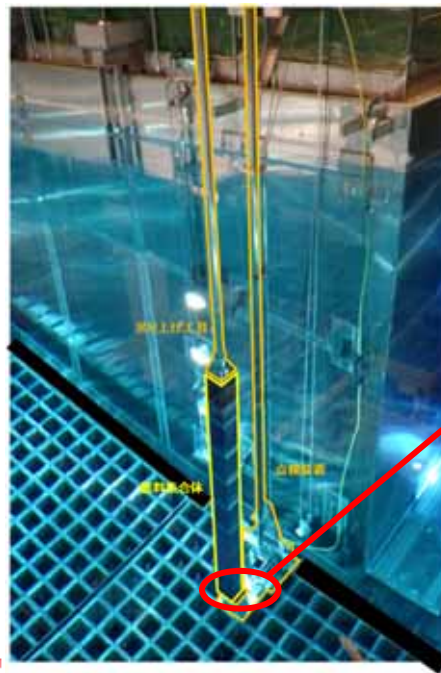
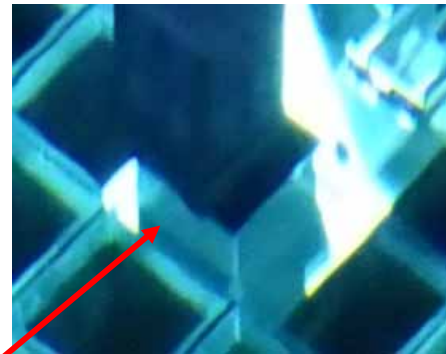
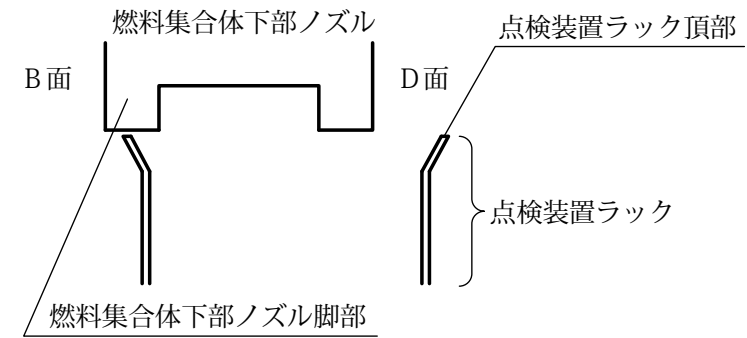
乗り上げ時断面図

状況を確認したところ、燃料集合体を点検装置ラックに挿入する際に、当該ラックの枠に乗り上げたことにより、使用済燃料ピットクレーンの吊り上げ荷重が減少したため、信号が発信したものであり、燃料集合体は落下していないことを確認した。

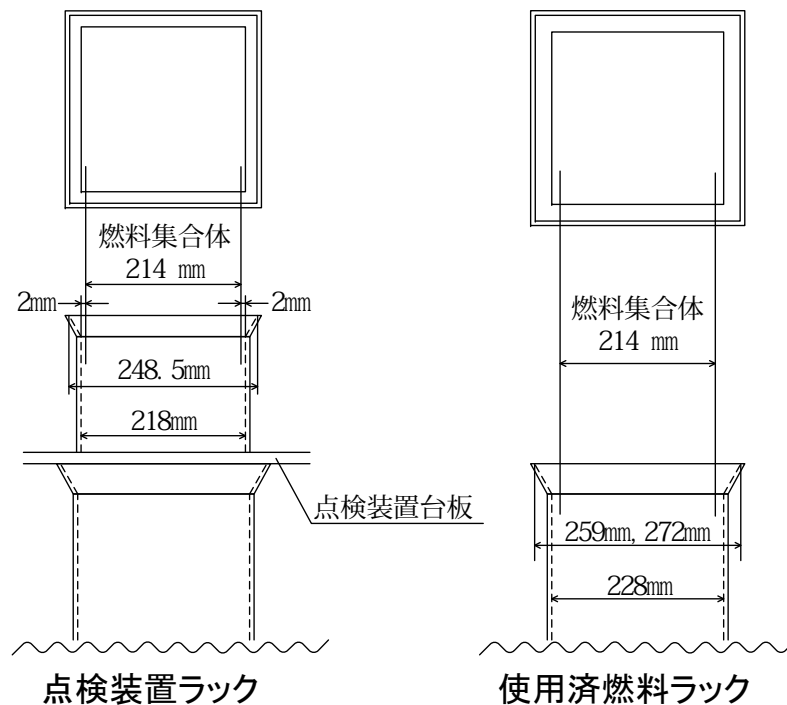
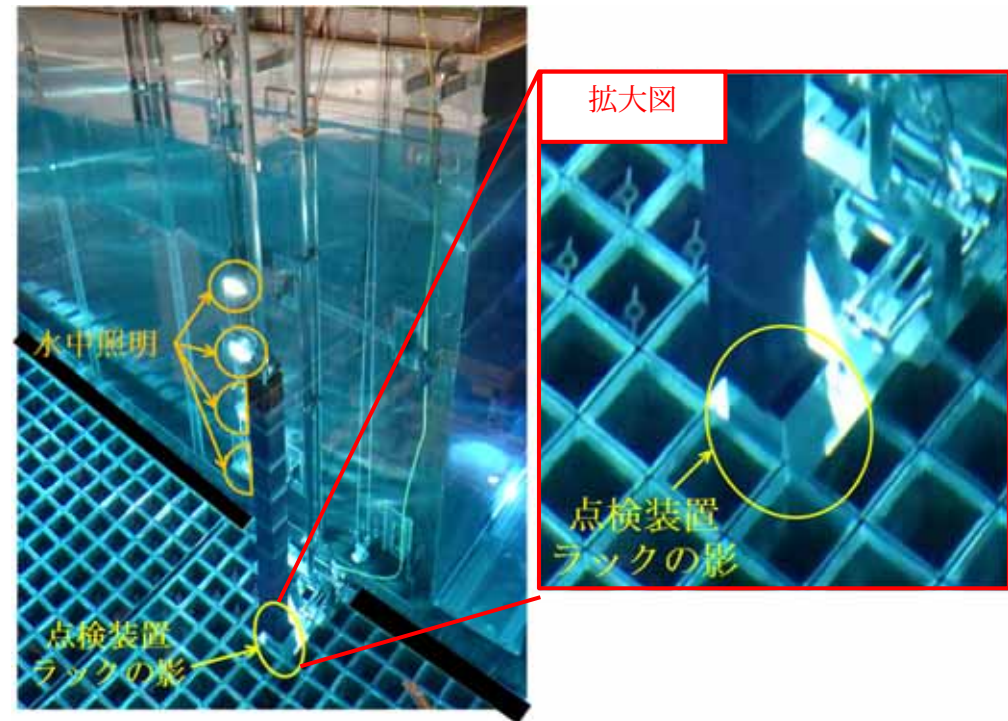
点検装置ラックの視認性

- 点検装置ラック開口部の寸法は、使用済燃料ラック（259mmおよび272mm）に対し、248.5mmと小さく設定されている。
- 点検装置ラックの胴部内寸法は、点検中の燃料集合体の揺れや回転を防止するため、燃料集合体の外寸（214mm）に対し、隙間を片側2mmに制限した値（218mm）に設定されている。
- 使用済燃料ピットの常設の水中照明により、点検装置ラックの操作員側に影ができ、点検装置ラック開口部が使用済燃料ラックに比べ、見え難い状況であった。

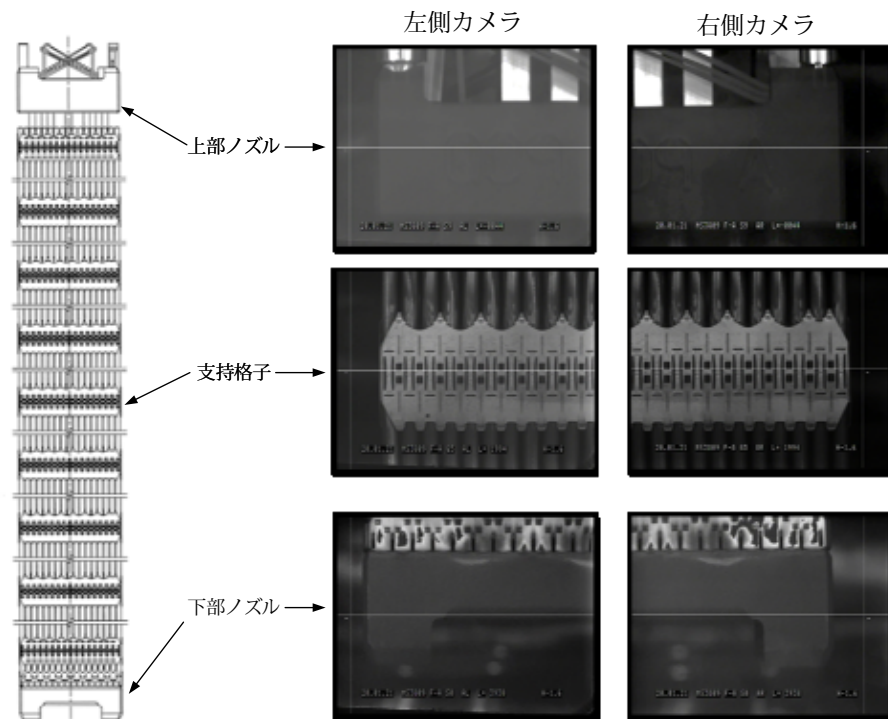
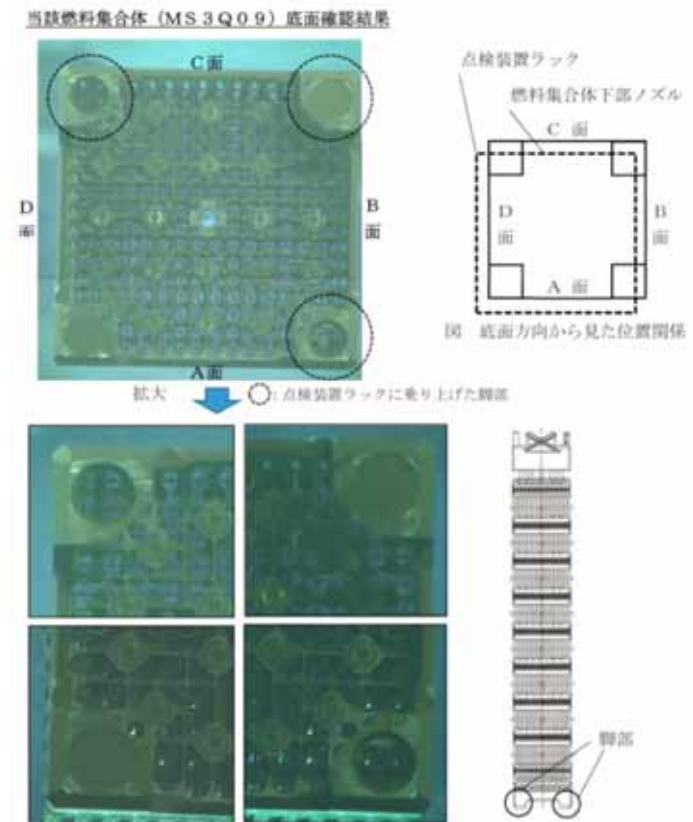
- 燃料集合体の側面および底面について、外観確認を実施し有意な傷、変形等がないことを確認した。
- 点検装置ラックに乗り上げた燃料集合体下部ノズル底面については、さらに詳細確認を実施し、有意な傷、変形等がないことを確認した。
- 当該燃料集合体が点検装置ラックに乗り上げた際に当該燃料集合体に作用した荷重を評価し、燃料集合体の設計において健全性が確認されている荷重に十分な余裕があることを確認した。

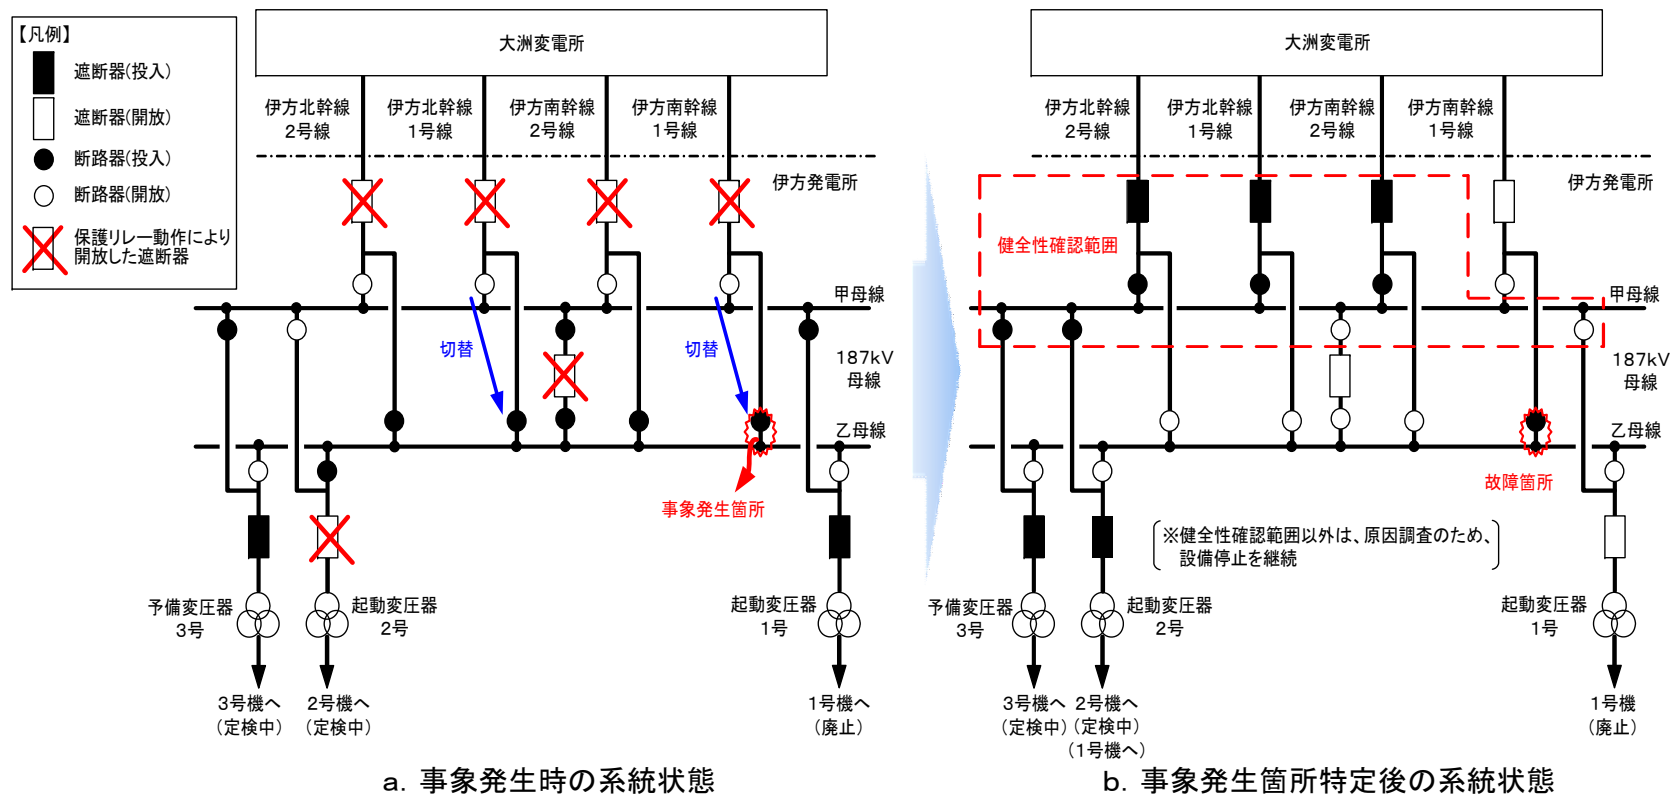
図2 事象発生前後の187kV送電系統状態

事象発生後の現場確認の結果、187kV送電線4回線のうち、1回線から受電する电路の一部に設備故障があることを確認した。

このため、当該电路の切り離しを実施し、1月27日17時13分、当該电路を含む1回線を除く3回線から受電して、187kV送電線からの所内電源を確保した。

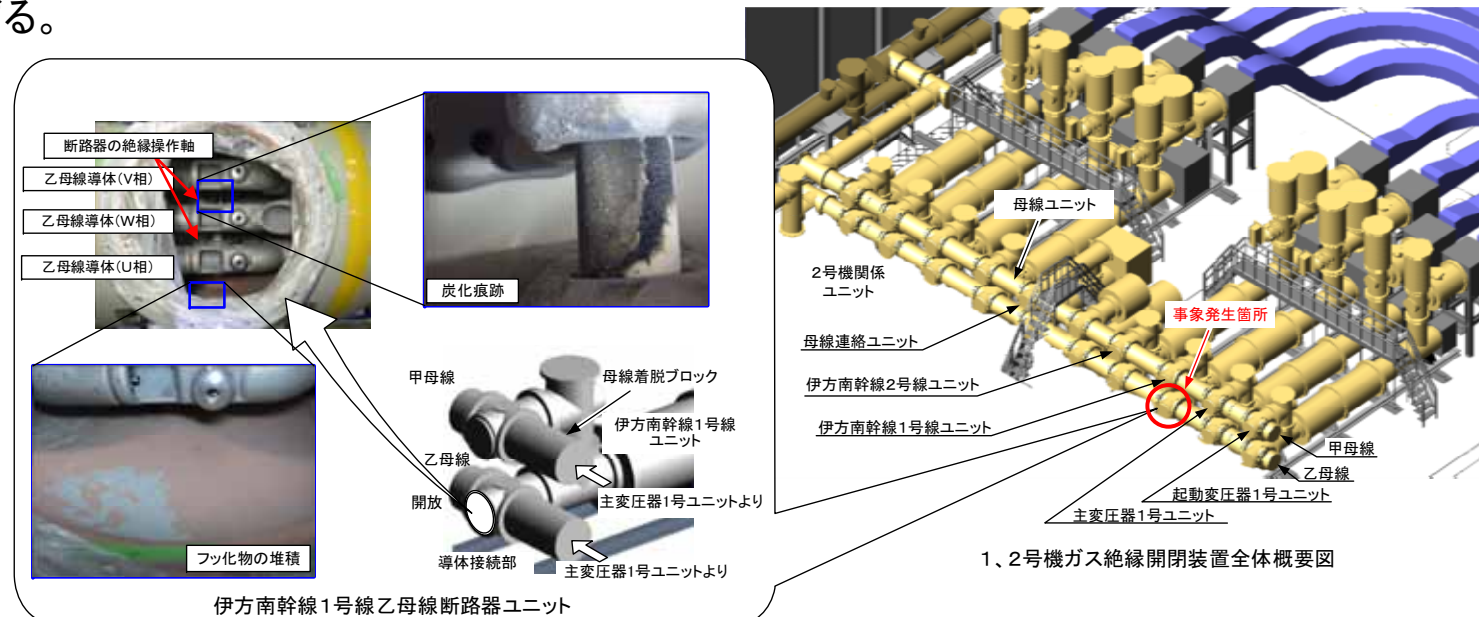
図9 内部確認状況

故障を確認した伊方南幹線1号線乙母線断路器ユニットのハンドホールを開放し内部確認を実施した。

- ・タンク内に分解ガスによるフッ化物(白粉)の堆積を確認。
- ・V-W相間の断路器絶縁操作軸に黒色の炭化痕跡が見られ、V-W相間での相間短絡発生の痕跡を確認。
- ・V-W相間の絶縁操作軸周辺の導体にも相間短絡による損傷を確認。
- ・相間短絡発生部位周辺の絶縁スペーサ、タンク、導体に相間短絡時の溶融物の飛散を確認。
- ・V相可動接触子について、W、U相との位置の不整合を確認。

今後、要因分析図を作成し、現地およびメーカー工場において詳細調査を行い、原因調査、対策を講ずる。
