伊方発電所の通報連絡事象について

令和2年3月24日

四国電力株式会社

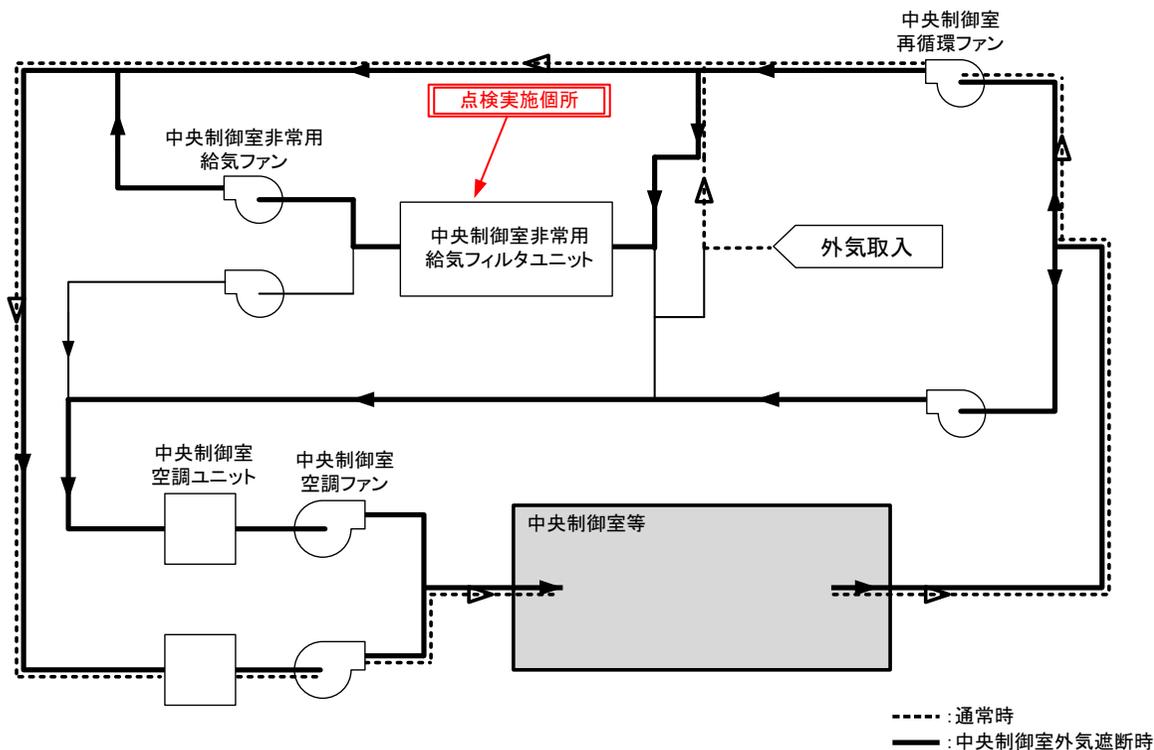
伊方発電所 3 号機 中央制御室非常用循環系概略図

- ・伊方発電所 3 号機第 15 回定期検査中、中央制御室非常用循環系※¹の点検作業のために社内手続きを実施していたところ、1 月 6 日 16 時 30 分、前回の第 14 回定期検査で実施した中央制御室非常用循環系の点検作業（平成 29 年 10 月）が、保安規定で定める点検可能時期※²以外で実施されていたことから、保安規定に定める運転上の制限を満足していなかったことを判断しました。
- ・このため、過去の定期検査および実施中の定期検査において、同様の誤りがないことを確認しました。

※² 保安規定では、中央制御室非常用循環系の点検作業が実施できる期間を、燃料取り出し後の燃料を移動していない時期として定めているが、前回の第 14 回定期検査では燃料取り出し前の燃料を移動していない時期に点検作業を行っていた。

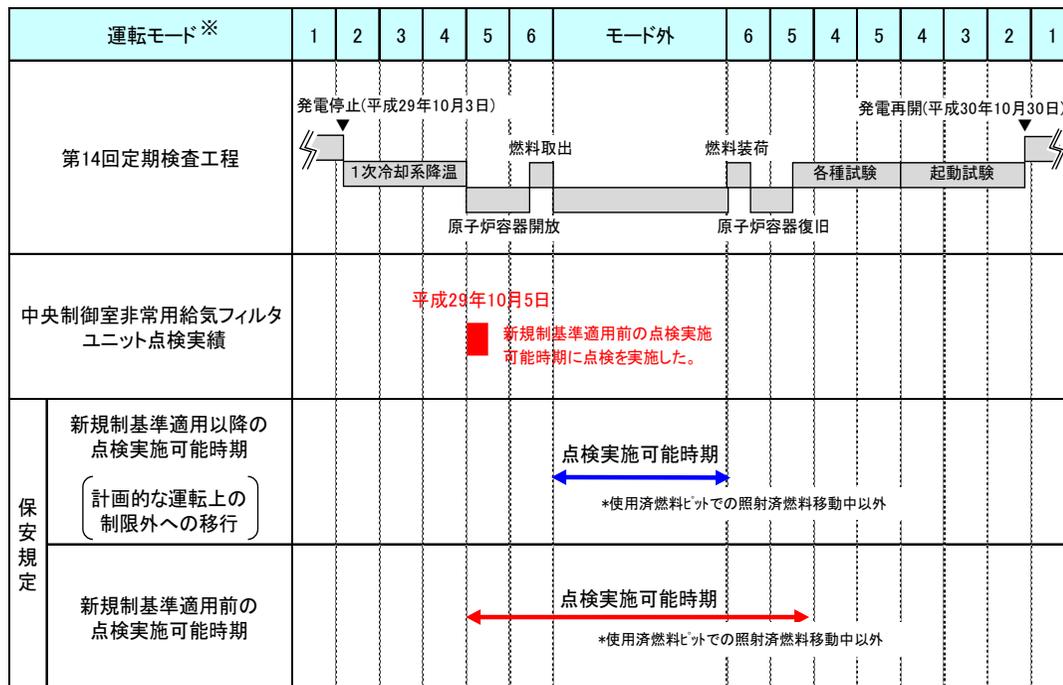
第14回定期検査における点検工程

- ・ 担当者は、保安規定記載事項の一部について誤った解釈をした状態であったこと、また、十分な確認を行わなかったことから、当該作業を実施してはいけない時期に計画していました。
- ・ 作業許可にあたり、各承認者が当該作業の実施可能時期かどうかを確実にチェックできる仕組みが構築できていませんでした。
- ・ 「問いかける姿勢」が欠けていたことから、組織としてのチェック機能も働かなかったものと推定しました。

- ・ 作業計画の妥当性を確認するチェックシートを作成し、承認を受ける運用を開始しました。
- ・ 保安規定が改定された場合には、周知に加えて改定内容に係る教育を実施します。
- ・ 定期的に実施している、原子力安全に対して組織や個人が持つべき習慣等に関する教育に、今回の事象を反映することで、「問いかける姿勢」が定着するよう繰り返し意識付けを行います。

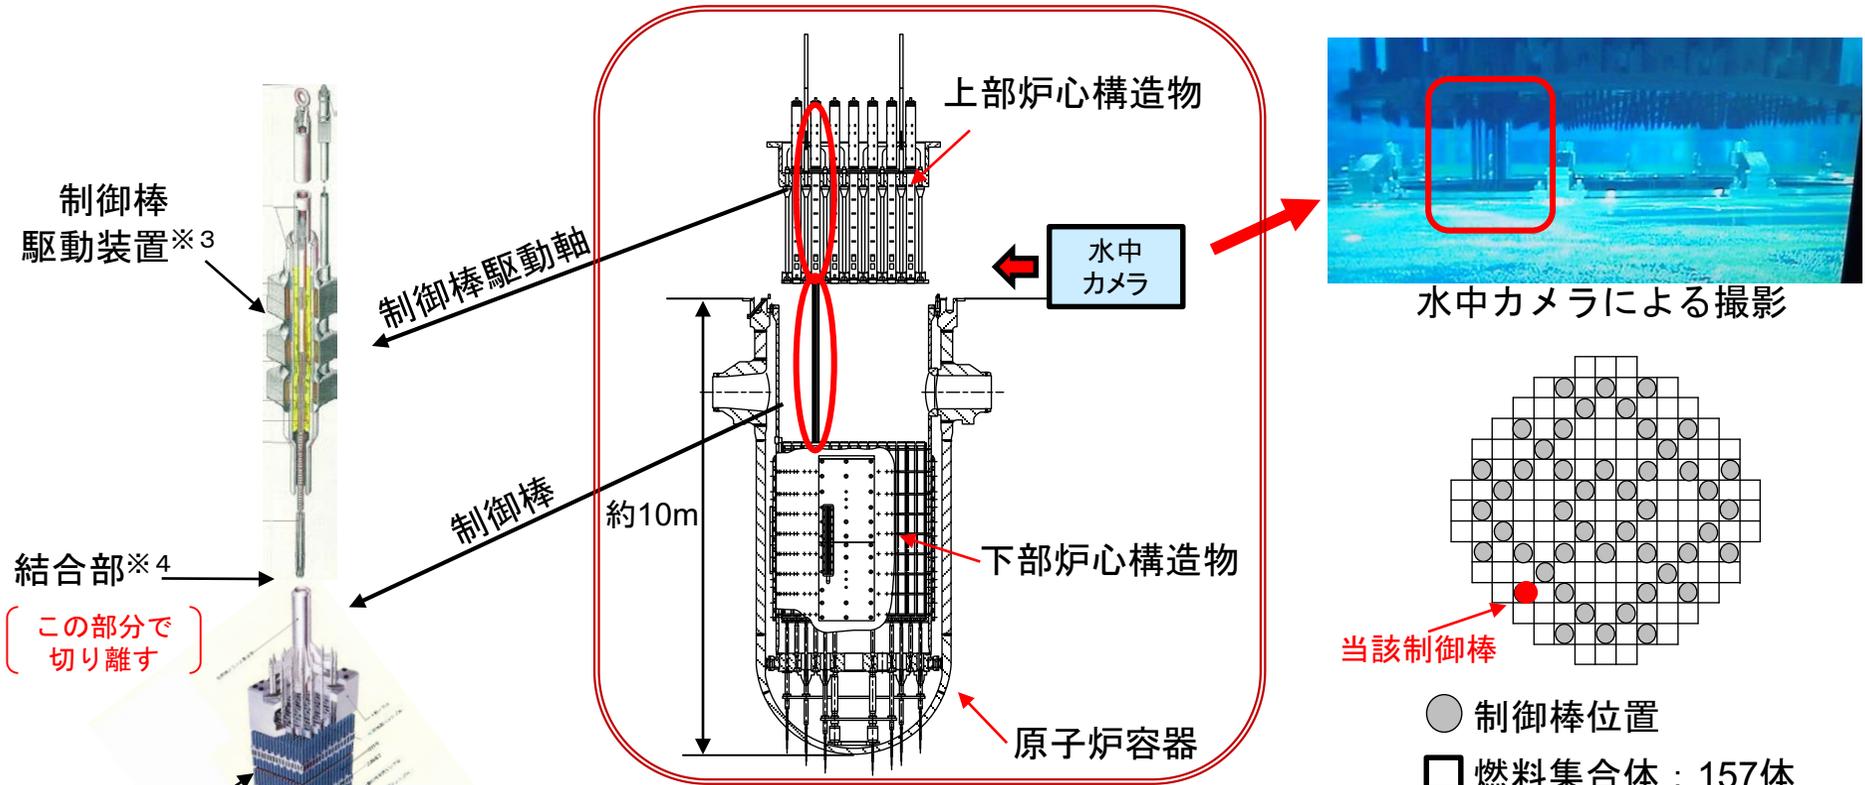
・伊方発電所3号機第15回定期検査中、燃料取出の準備作業として、原子炉容器の上部炉心構造物^{※1}を吊り上げていたところ、1月12日13時20分、本来切り離されているべき制御棒^{※2}48体のうち1体が、上部炉心構造物とともに引き上げられていることを、保修員が確認しました。

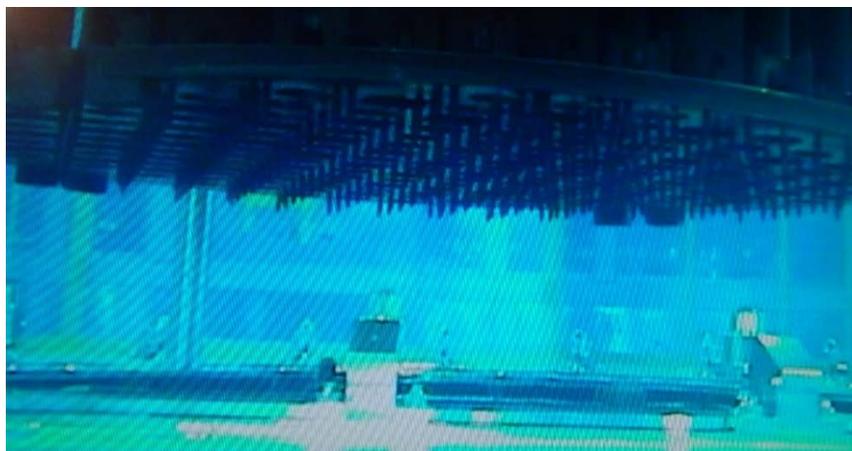
再吊り上げ時の状況（1月13日）

- ・ 今回の事象が発生した時期には、燃料取出作業に備えて、あらかじめ原子炉容器内の1次冷却材のほう素濃度を高めていることから、制御棒の有無にかかわらず未臨界は維持されていました。
- ・ 制御棒が引き上げられていたことを確認後、直ちに上部炉心構造部の吊り上げ作業を中断し、制御棒の位置関係を確認し、制御棒約3.75mのうち、約25cmが燃料に挿入された状態であることを確認しました。
- ・ その後、上部炉心構造物を下ろして当該制御棒の切り離し操作を実施した後、再度上部炉心構造物を吊り上げて、制御棒が引き上がらないことを確認し、1月13日10時34分、上部炉心構造物の取り外し作業を完了しました。

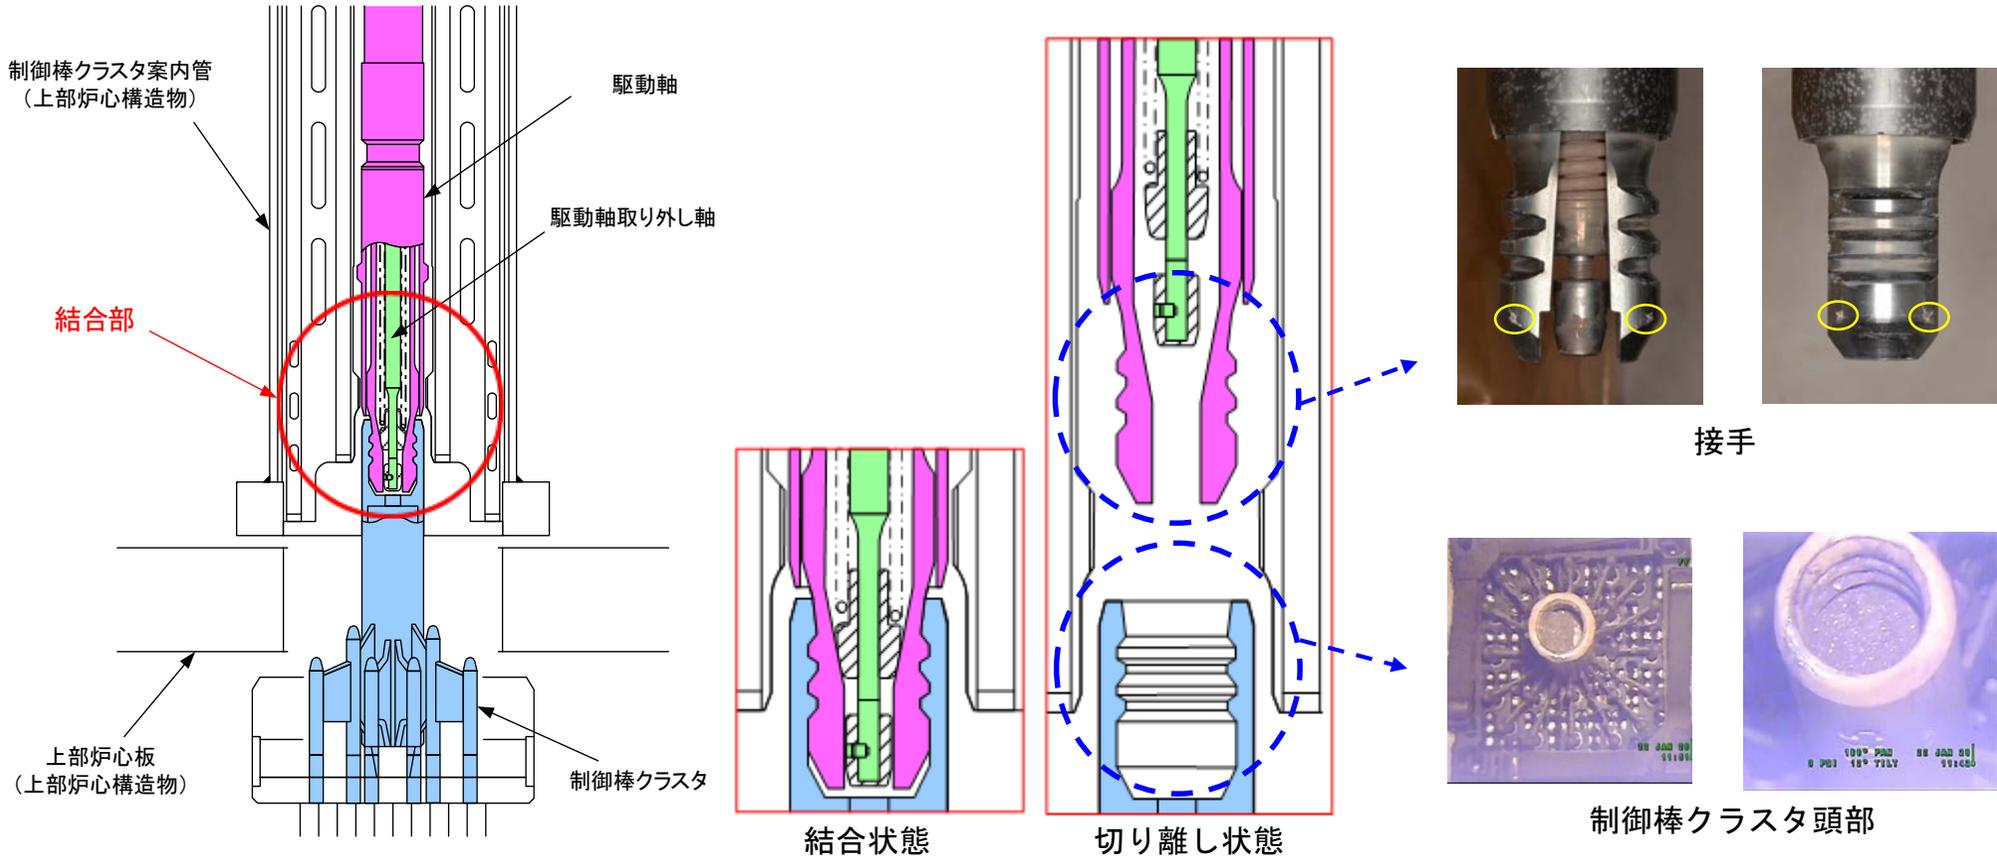
上部炉心構造物と制御棒の位置関係 概略図

- 原因調査の一環として、駆動軸と制御棒クラスタの結合部を調査した結果、駆動軸先端部の接手部分に金属光沢を有する接触痕（黄色枠）を確認しました。
また、制御棒クラスタ頭部の円筒部分に堆積物（スラッジ※）を確認しました。

※ 駆動軸内表面や1次冷却系統内で生成された鉄の酸化物。

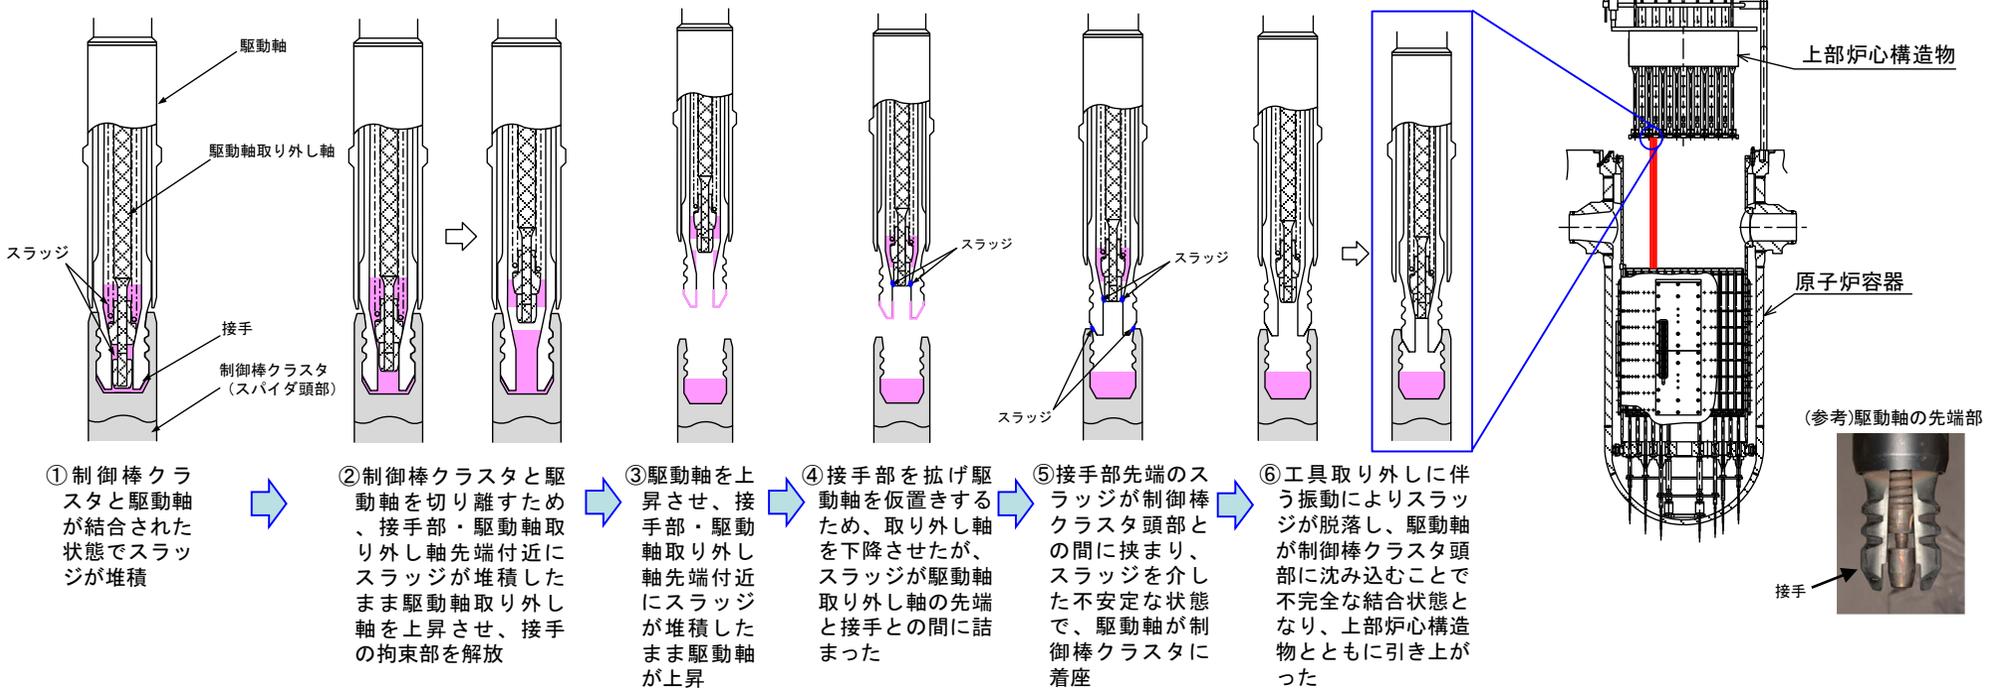
推定原因

- ・ 制御棒クラスタ頭部の堆積物（スラッジ※）が駆動軸取り外し軸の先端と接手との間に詰まったことから、駆動軸を制御棒クラスタへ着座させた後、駆動軸先端が制御棒クラスタに沈み込み、不完全な結合状態となり、制御棒クラスタ1体が上部炉心構造物とともに引き上げられたものと推定しました。
- ・ 切り離し操作後に意図せず再結合する事象は、これまで経験したことがない事象であったため、再結合となった状態を確認する手順がありませんでした。

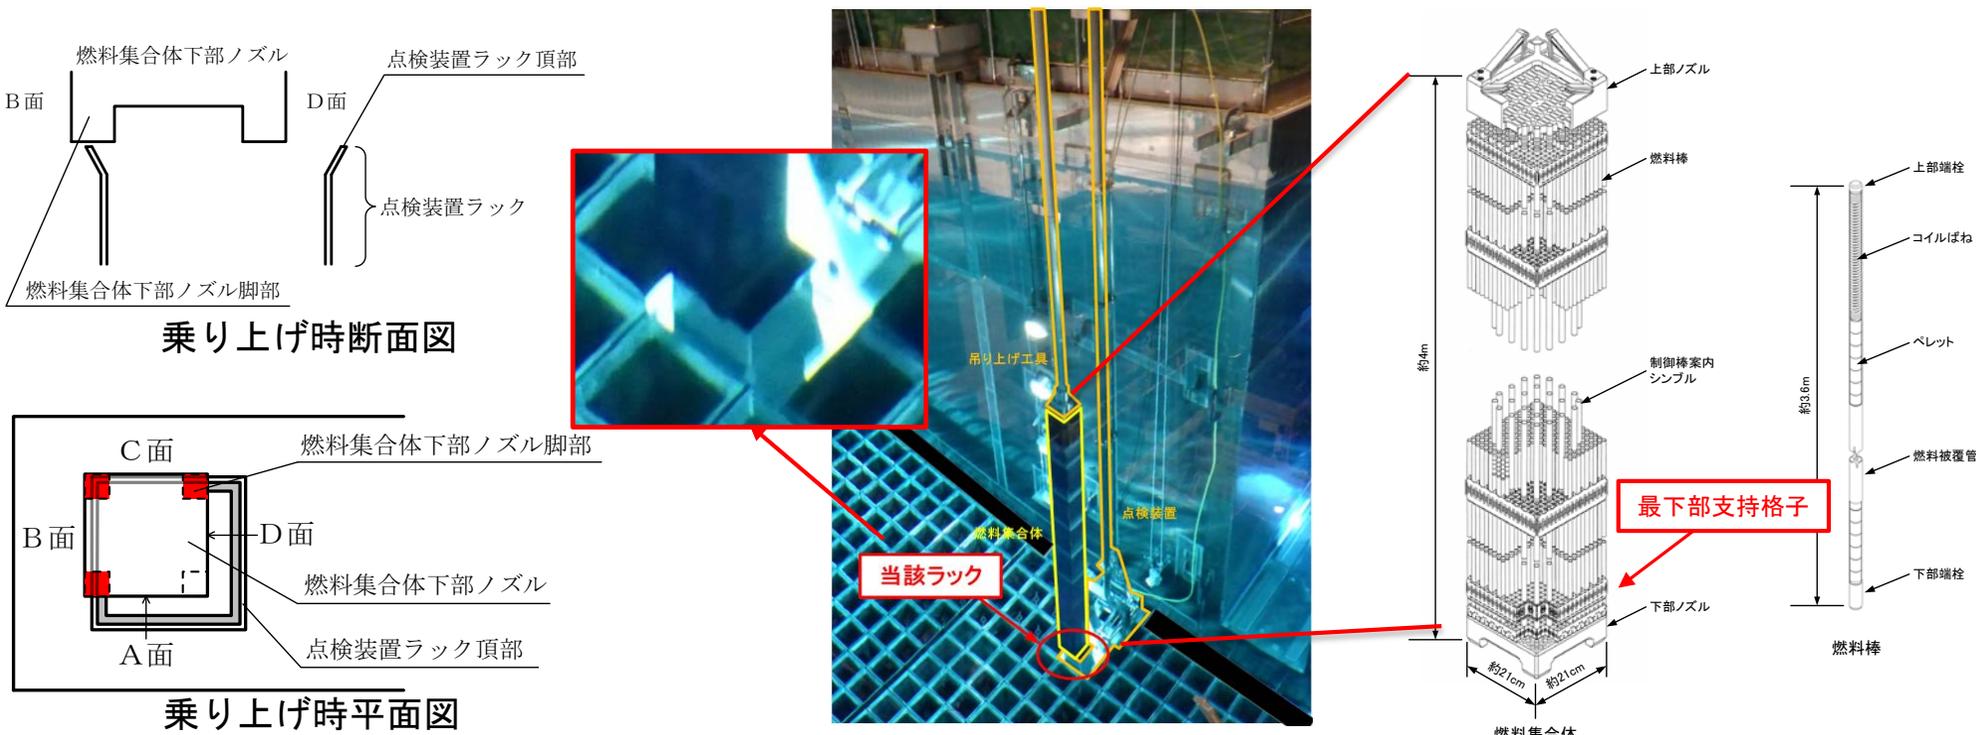
乗り上げ時断面図

- ・伊方発電所3号機第15回定期検査中、使用済燃料ピット内で、燃料集合体※1を点検※2するため、クレーンを用いて点検装置ラックに挿入していたところ、1月20日14時18分、燃料集合体の落下を示す信号が発信しました。
- ・確認の結果、燃料集合体は落下しておらず、信号の発信は、燃料集合体を点検装置のラックに挿入する際に、燃料集合体の下部ノズルが当該ラックの枠に乗り上がったことで、クレーンの吊り上げ荷重が減少したため、信号が発信したものと判断しました。
- ・その後、水中カメラにより当該燃料集合体の外観を確認した結果、1月21日に異常が無いことを確認しました。なお、当該燃料集合体はウラン燃料であり、MOX燃料ではありません。

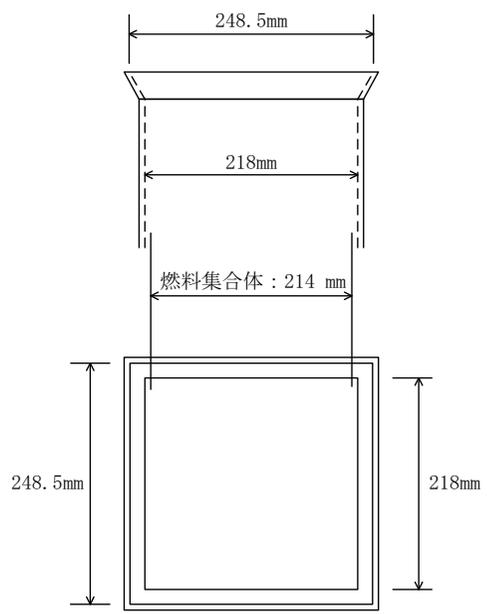
現状の点検装置ラック開口寸法

- ・ 点検装置ラックの開口部が小さく、難度が高い作業となっていました。
- ・ 水中照明により点検装置ラックに影ができ、開口部の視認性が低下していました。
- ・ 燃料集合体が点検装置ラックと接触すること等により荷重変動が生じた際の対応が明確ではありませんでした。
- ・ この作業の困難さを操作員のみが認識し、作業員全員で共有できておらず、改善につながっていませんでした。

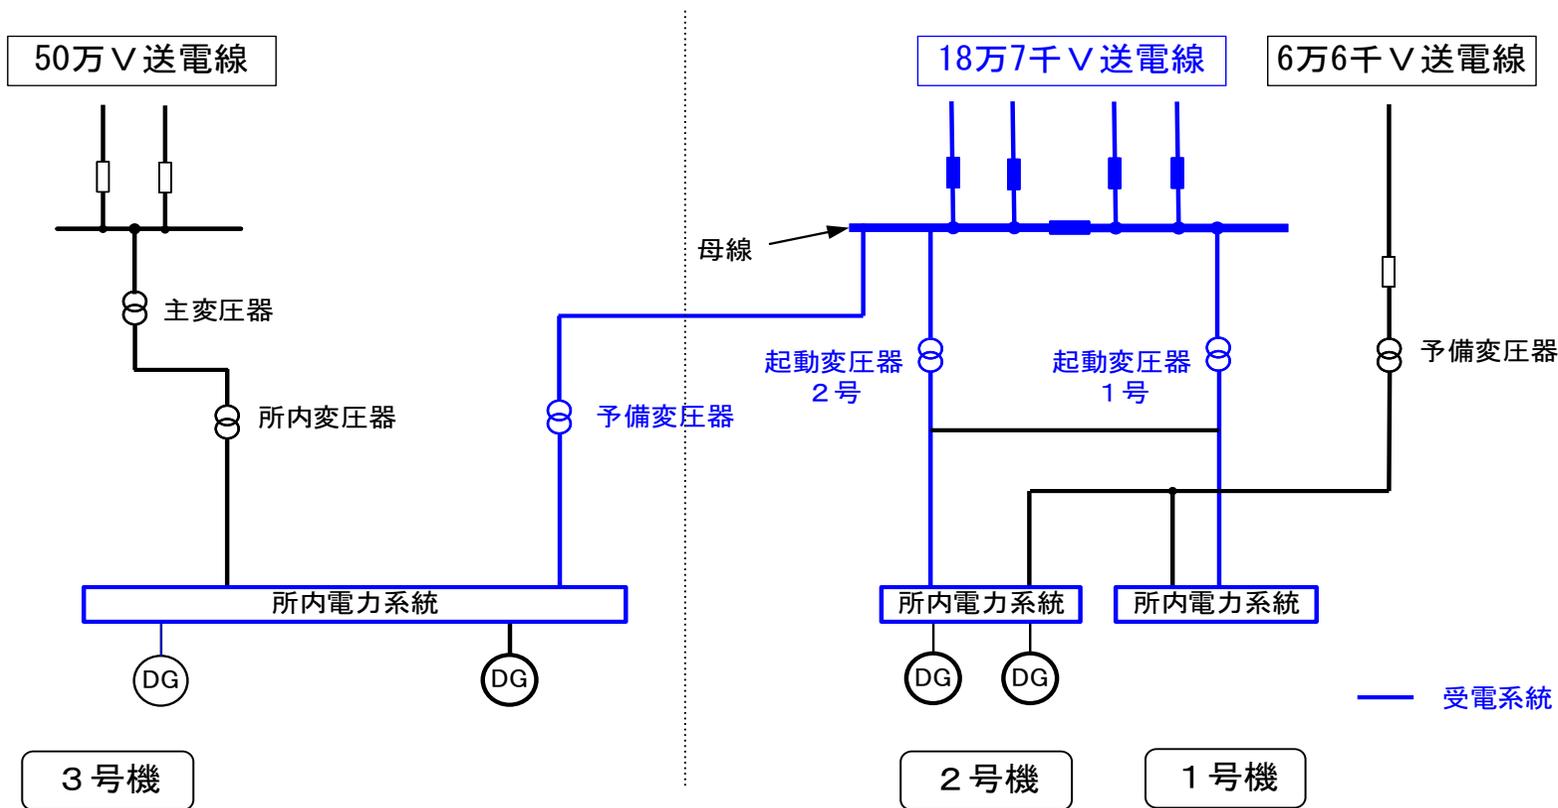
事象発生前の伊方発電所内電力系統図

- ・ 伊方発電所 1、2号機の 18万7千V母線の保護リレー※試験のため、1、2、3号機の電源を 18万7千V送電線 4回線から受電していたところ、1月25日15時44分、18万7千V母線保護リレーが動作し、18万7千V送電線 4回線からの受電が停止したことから、自動的に予備電源に切り替わりました。

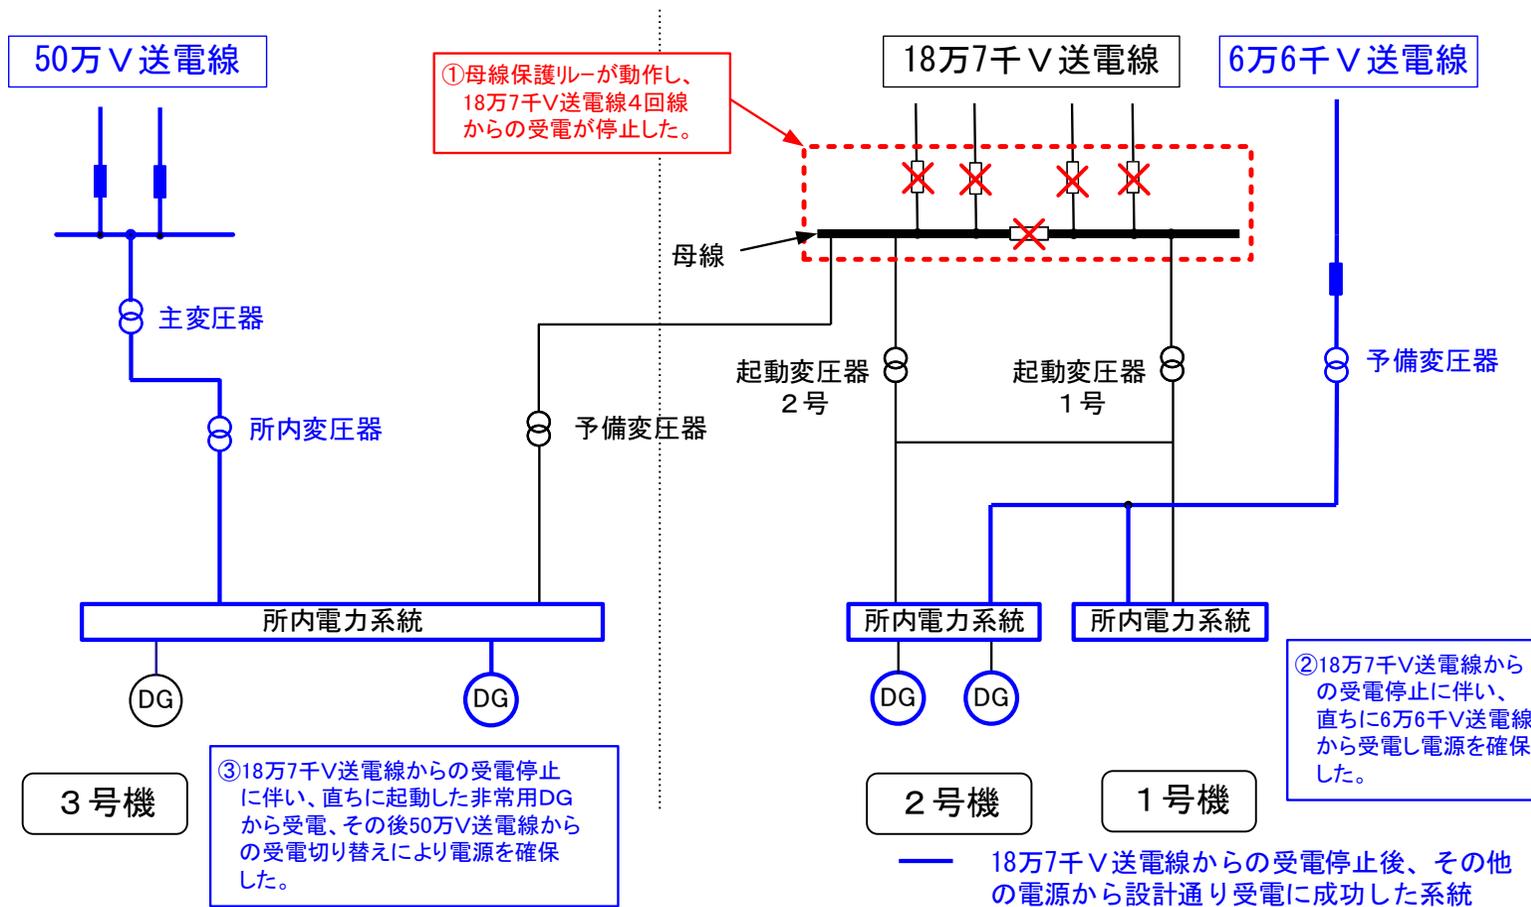
事象発生後の伊方発電所内電力系統図

- ・ 1、2号機は、直ちに6万6千V送電線からの受電に切り替わり、3号機は、直ちに起動した非常用ディーゼル発電機から受電し、その後、50万V送電線からの受電に切り替えました。

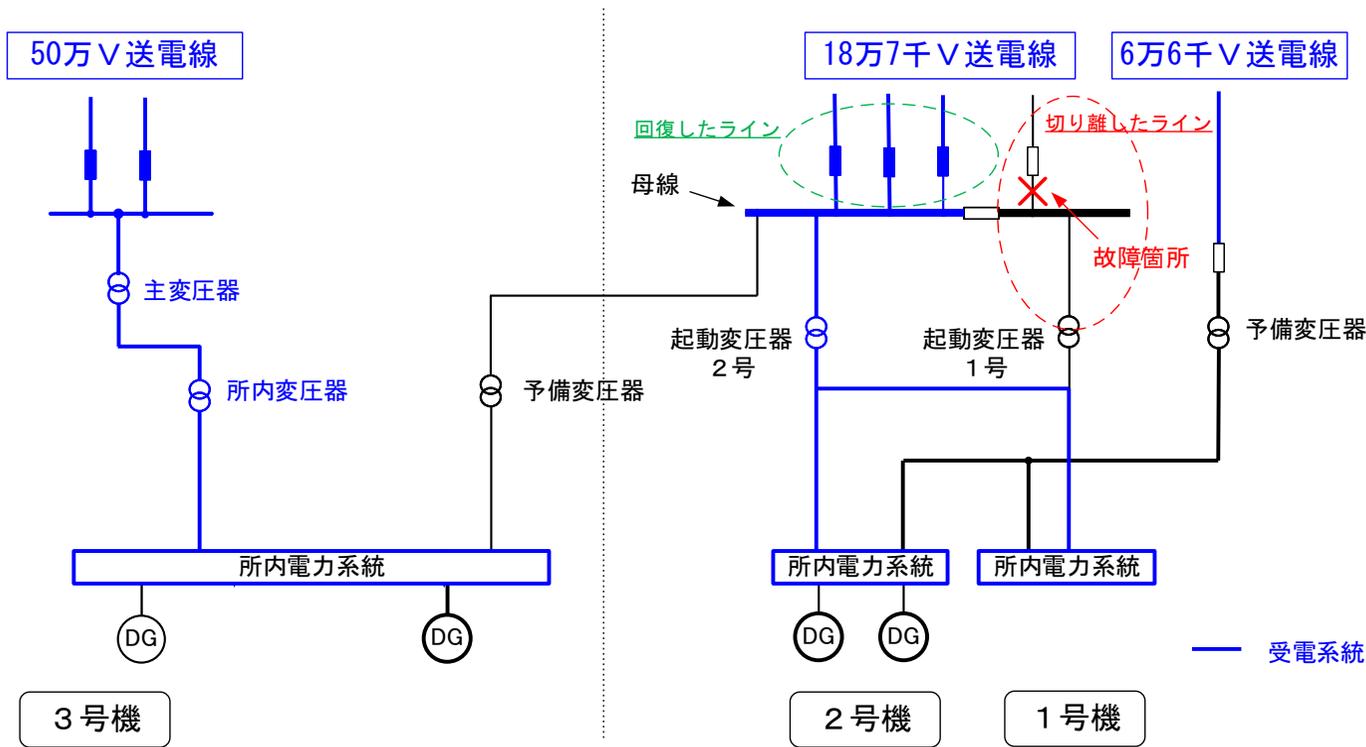
送電線復旧後の伊方発電所内電力系統図

- ・ 調査の結果、18万7千V送電線4回線のうち、1回線の送電線が母線に接続される部分に設置している断路器※の故障を確認しました。
- ・ このため、当該1回線の切り離しを実施し、1月27日17時13分、残りの3回線から受電しました。
- ・ これにより、今回の事象発生時に受電できなくなった18万7千V送電線からの所内電源を確保しました。

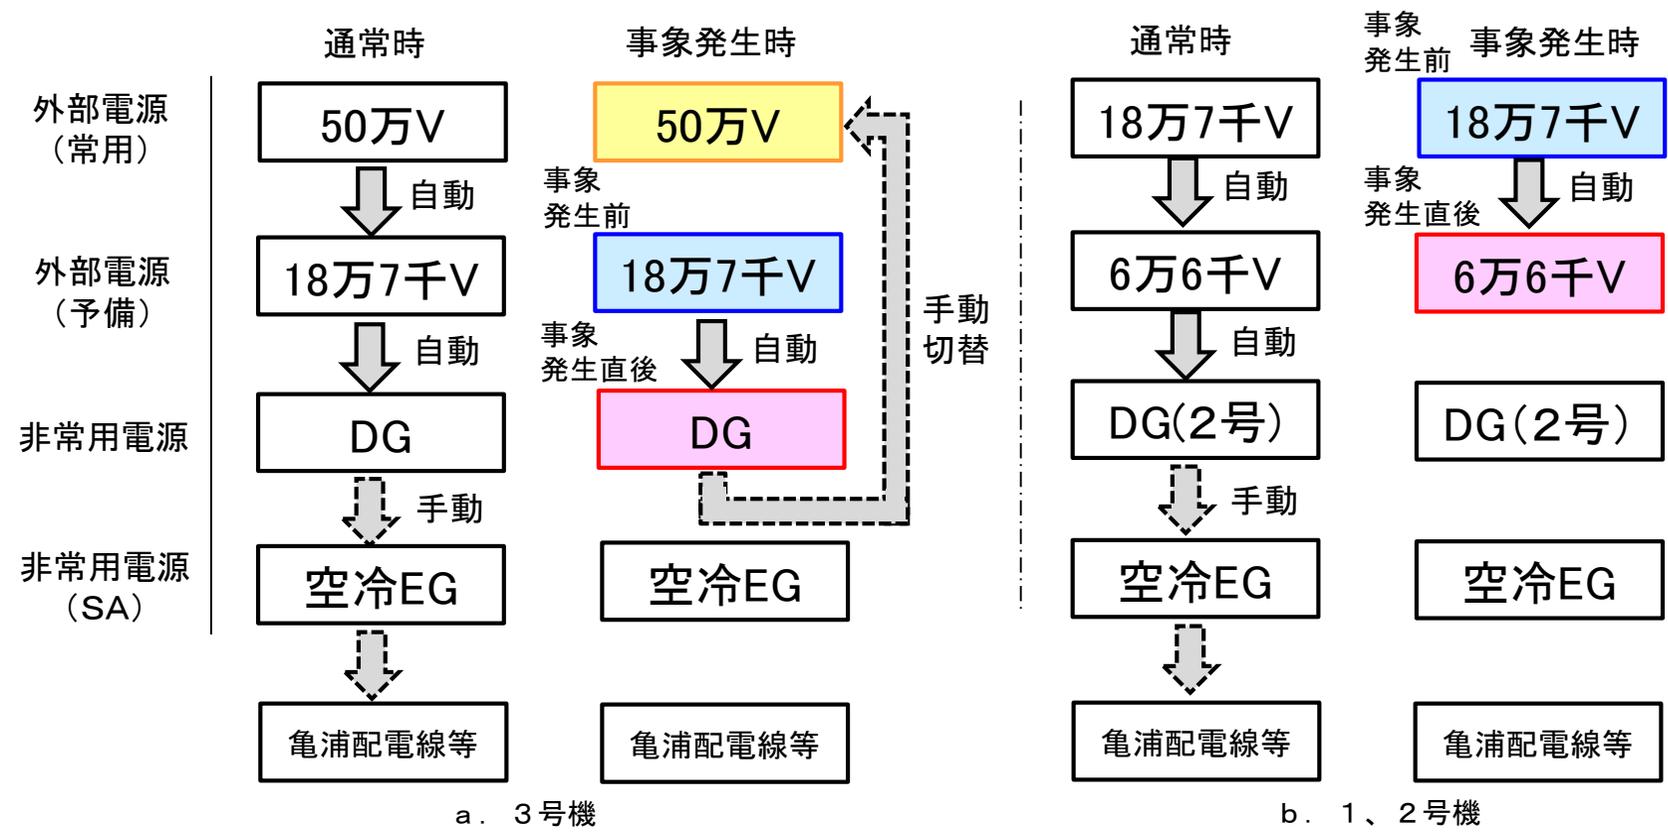
事象発生時の所内電源系統状況

事象発生時における1号機、2号機および3号機の電源確保状況について、適切に外部電源および非常用電源が確保※されており問題ありませんでした。

※ 常用の外部電源が喪失した場合は、自動で予備の外部電源に切り替わり、予備の外部電源が使用できない場合は、非常用ディーゼル発電機から自動で受電するよう設計している。
今回、3号機については、試験のため18万7千Vから受電していたことから、事象発生に伴いDGから自動で受電した。50万Vは待機状態としていたことから、その後速やかに50万Vに手動で切り替えを行った。

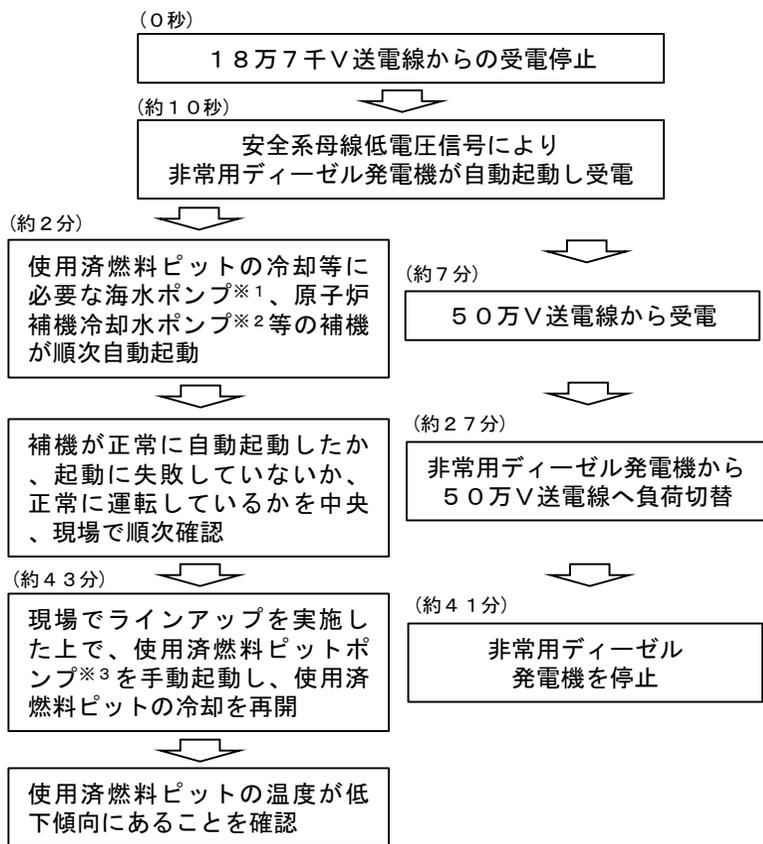
事象発生から使用済燃料ピット冷却再開までの対応

3号機の使用済燃料冷却再開までの対応については、事象発生後、非常用ディーゼル発電機の自動起動、受電、使用済燃料ピット冷却に必要な補機の自動起動など、設計通り動作していることを確認した後に、現場で使用済燃料ピットポンプを起動することにより使用済燃料ピットの冷却を再開しており、手順通りの対応を実施しました。

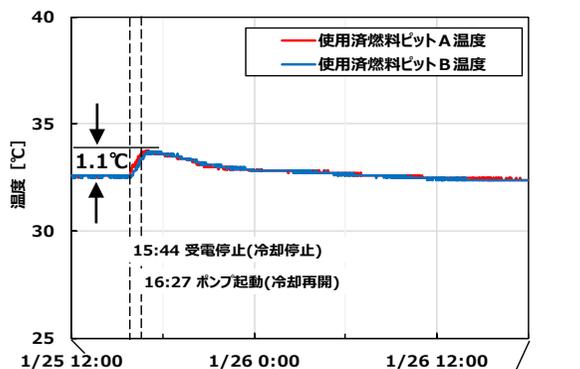
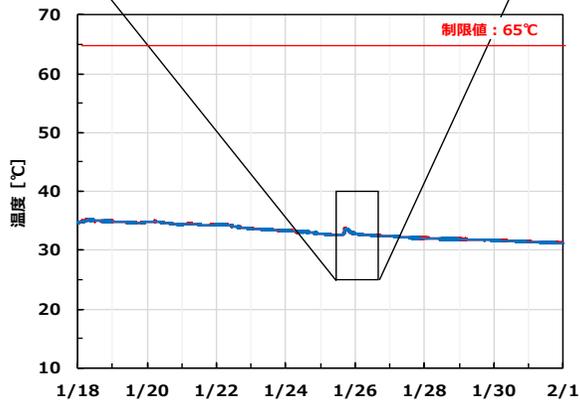
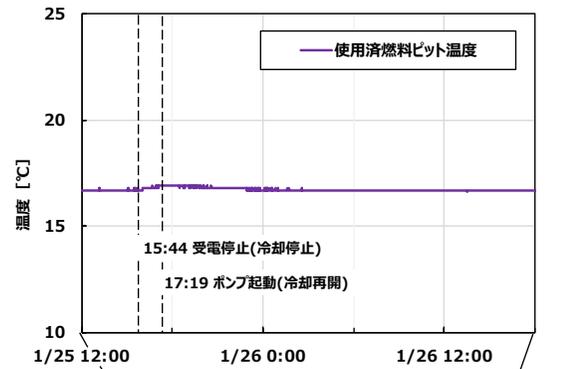
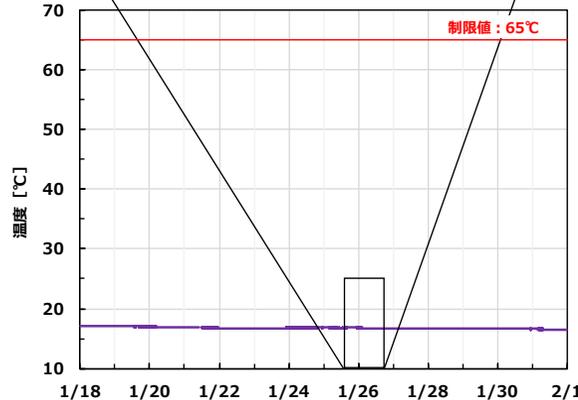
使用済燃料ピット温度

- ・ 使用済燃料ピットの冷却状況については、非常用高圧母線の停電から使用済燃料ピットの冷却を再開するまでの温度上昇は最大 1.1℃であり、通常運転における温度変化の範囲でした。
- ・ また保安規定に定める使用済燃料ピットの温度に係る制限値 65℃に対して十分な余裕※があり、使用済燃料の冷却状態に問題はなかった。また、2、3号機とも S F P の水位に有意な変動はありませんでした。

※ 評価上 65℃までの到達時間は、約 20 時間。

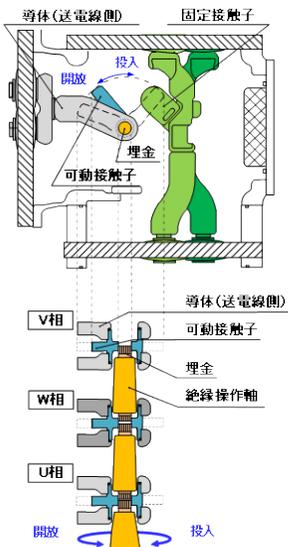
断路器の動作概要

- ・ 断路器の設備故障が直接的な原因でした。
- ・ 断路器の開閉を行う内部部品の結合部分に、ごく稀に隙間が生じる構造となっていたため放電が発生し、放電に伴う発熱により結合部が損耗し、隙間が拡大しました。
- ・ その後、断路器開閉時に結合部の擦れが生じることで金属片が落下し、相间短絡（ショート）が発生し、保護装置が動作したものと推定しました。
