四国電力株式会社伊方発電所において 令和 2 年 1 月に発生した事象について

令 和 2 年 4 月 8 日
原 子 力 規 制 庁

四国電力株式会社からの伊方発電所 3 号機原子炉容器上部炉心構造物吊り上げ時の制御棒クラスタ引き上がりに係る報告に対する評価及び今後の対応について（案）

令和 2 年 4 月 8 日
原子力規制委員会

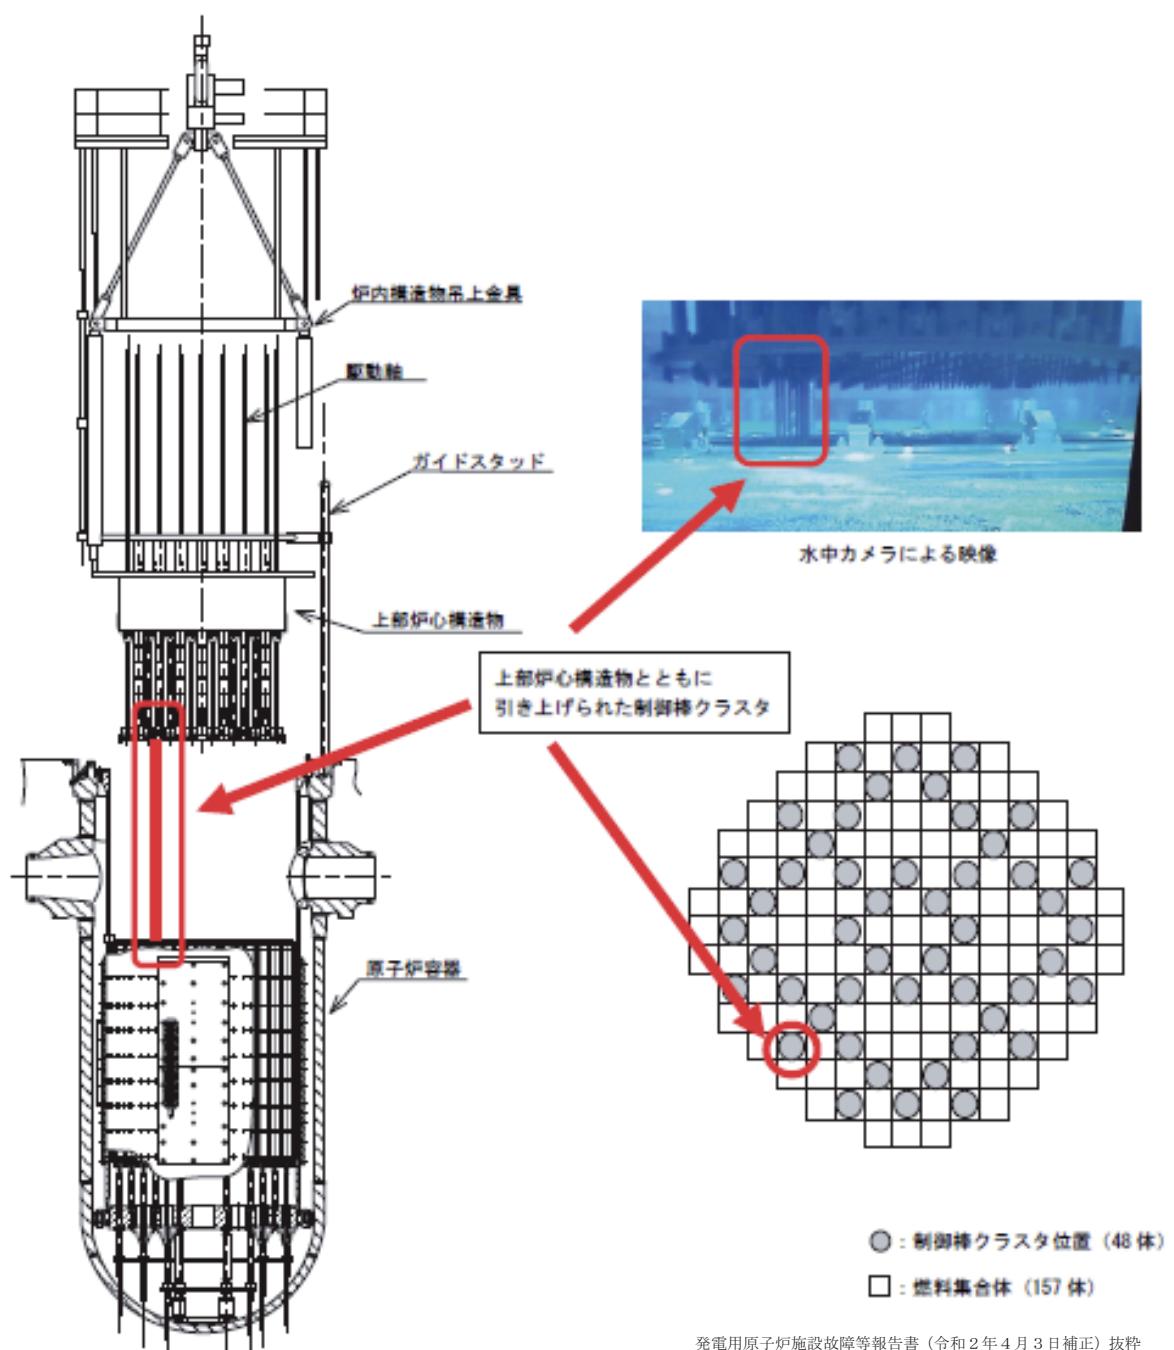
図1一事象概要図

四国電力株式会社（以下「四国電力」という。）は、第 15 回定期検査中の伊方発電所 3 号機において、燃料取出作業のため、原子炉容器上蓋を開放し、制御棒クラスタ¹と駆動軸との切り離し作業²を行った後、原子炉容器上部炉心構造物³の吊り上げを行っていたところ、令和 2 年 1 月 12 日に制御棒クラスタ 1 体が当該構造物とともに引き上げられていることを確認した。（図 1）

その後、当該構造物を吊り下ろして当該制御棒クラスタと駆動軸が結合されていないこと及び正常に結合、切り離しができることを確認した後、再度当該構造物を吊り上げ、当該制御棒クラスタが引き上がらないことを確認し、同年 1 月 13 日に当該構造物の取り外しを完了した。なお、本事象に伴う外部への放射能の影響は無かった。

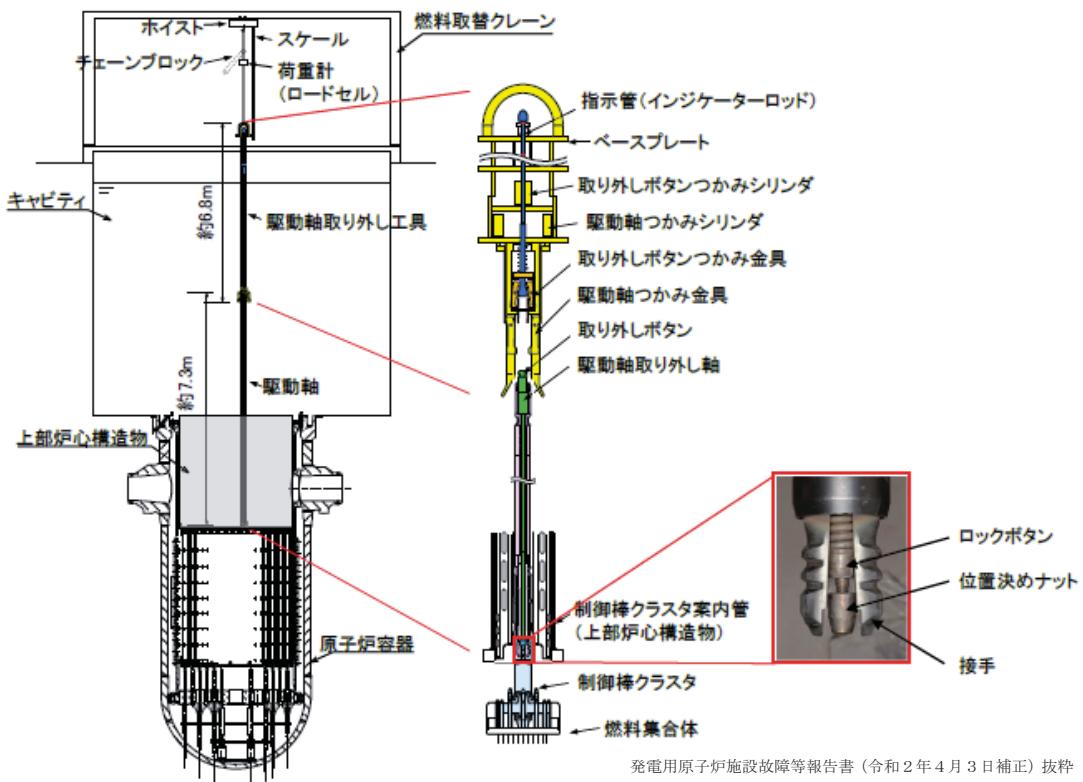
図2－制御棒クラスタ切り離し図

しかしながら、当該手順書は、重量確認と寸法確認により制御棒クラスタと駆動軸が切り離されていることを確認した以降、通常とは異なる不完全な結合状態に至った場合は、制御棒クラスタの引き上がりが生じる可能性があることを確認した。（図 2、図 3）

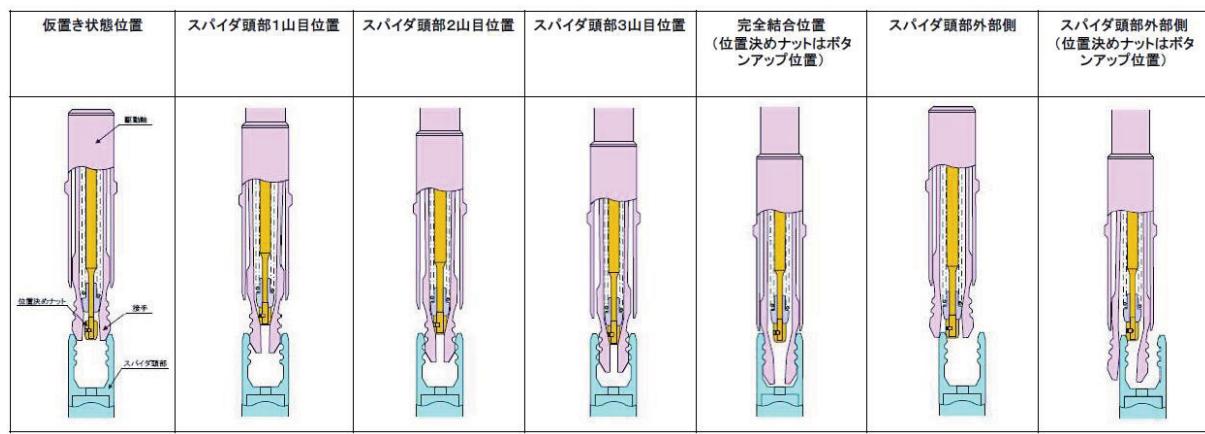
図4－引き上がり事象発生時の結合状態ケース検討

2. 1で想定した不完全な結合状態について、7つのケースを抽出し検討した。スパイダ頭部と接手の形状、接触痕の位置等を検討した結果、駆動軸着座状態及びスパイダ頭部1山目、2山目、3山目のそれぞれの位置で不完全結合する4つのケースで制御棒クラスタの引き上がり事象が発生する可能性があると判断した。（図4、図5）

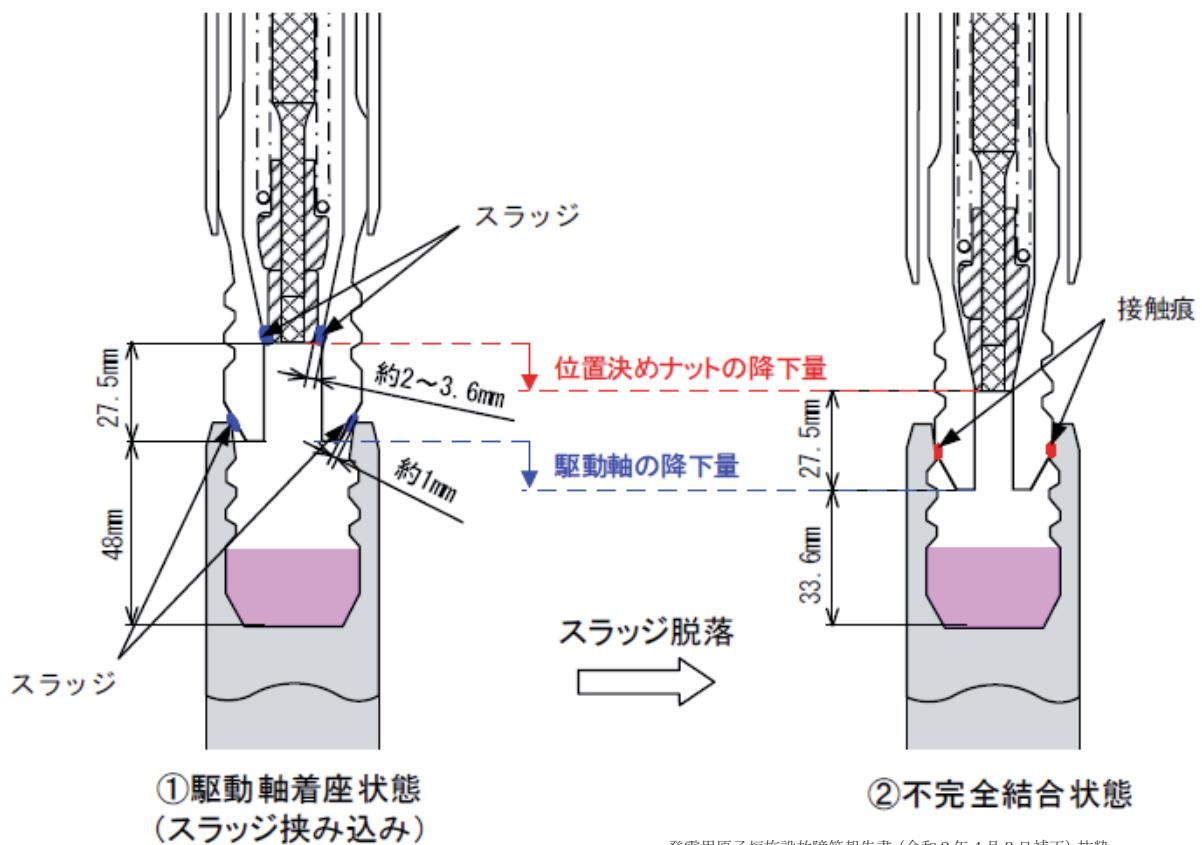
図5－不完全結合状態に至るまでの推定挙動

- 駆動軸取り外し軸下降時、ロックボタン廻りに付着した堆積物が位置決めナットと接手の間に挟まり、駆動軸取り外し軸が詰まった。
- その状態で制御棒クラスタに駆動軸を着座させた後、駆動軸が制御棒クラスタのスパイダ頭部内へ沈み込み、駆動軸接手外面直線部と制御棒クラスタのスパイダ頭部1山目が接触して不完全結合状態となった。(図5)
- 上部炉心構造物吊り上げ時、駆動軸と不完全結合している制御棒クラスタも引き上がった。
- 作業手順書には、駆動軸着座前に駆動軸取り外し軸が正規の位置まで下降したことを確認する手順がなく、駆動軸取り外し軸の詰まりを確認することができなかった。

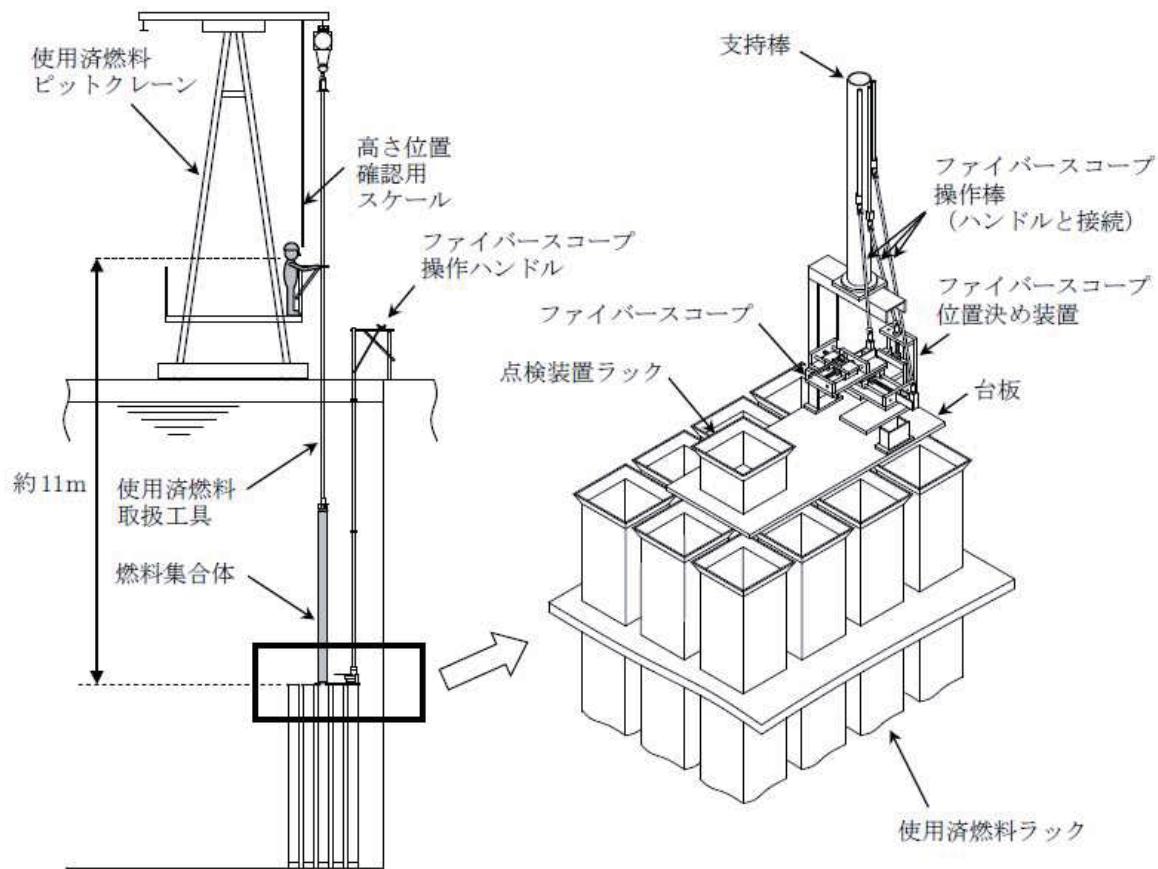
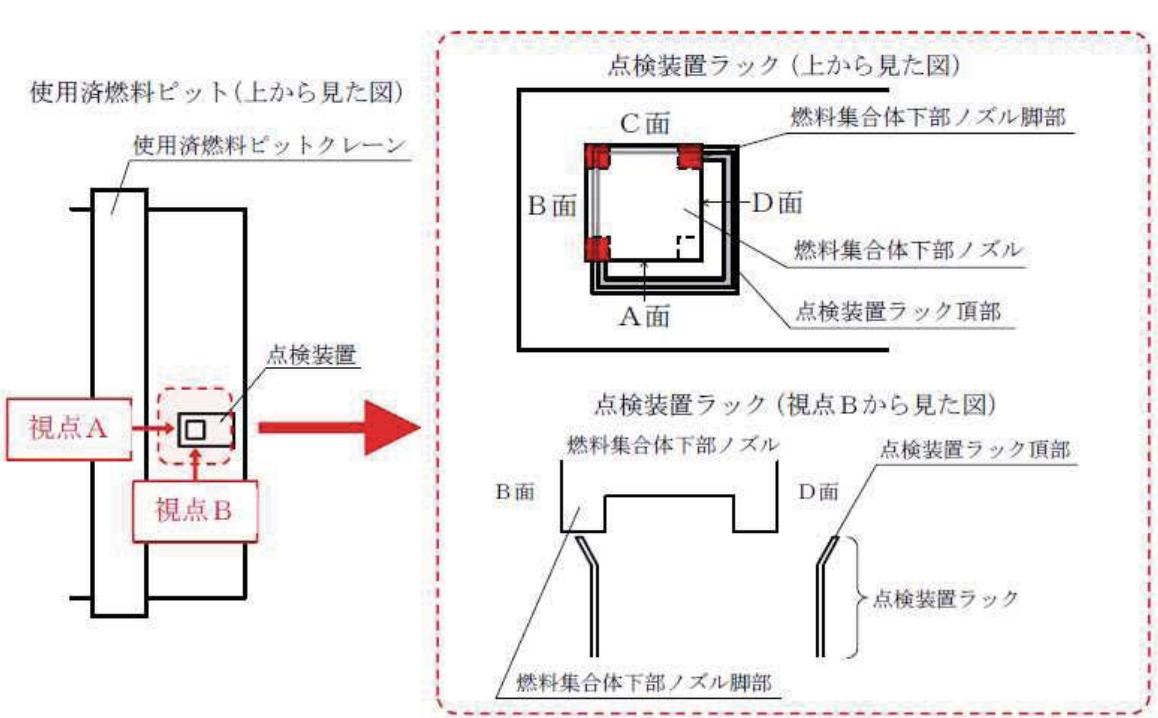
図1一事象発生状況

状況を確認したところ、燃料集合体を点検装置ラックに挿入する際、当該ラックの枠に乗り上げたことによりSFPクレーンの吊り上げ荷重が減少し発信したものであり、燃料集合体は落下していないことを確認した。（図1）

推定原因としては、点検装置ラック開口寸法が使用済燃料ラックの開口寸法より小さく、また水中照明によって当該ラックにできる影により視認性が低下しており、通常の燃料集合体挿入作業と比べ難度が高かったこと、当該ラックへの挿入状況の確認は、操作員のみで実施しており、作業責任者による確認が行われていなかったこと等と推定する。

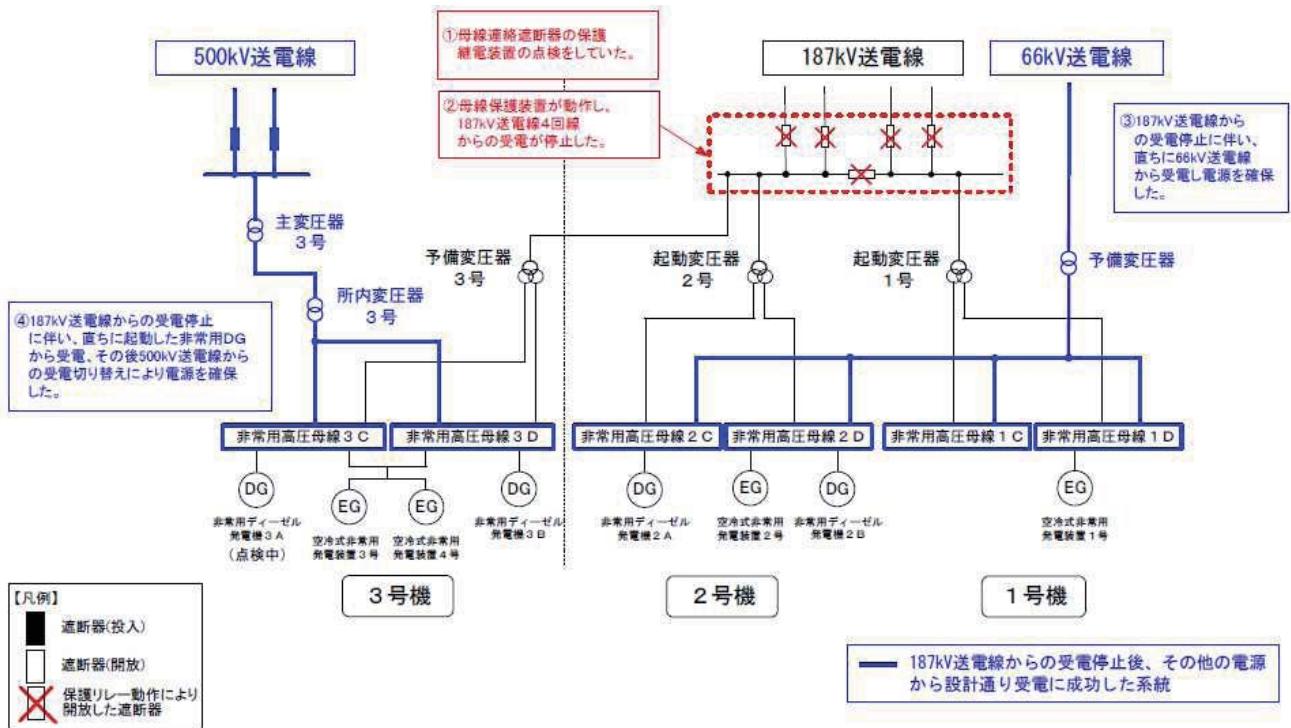
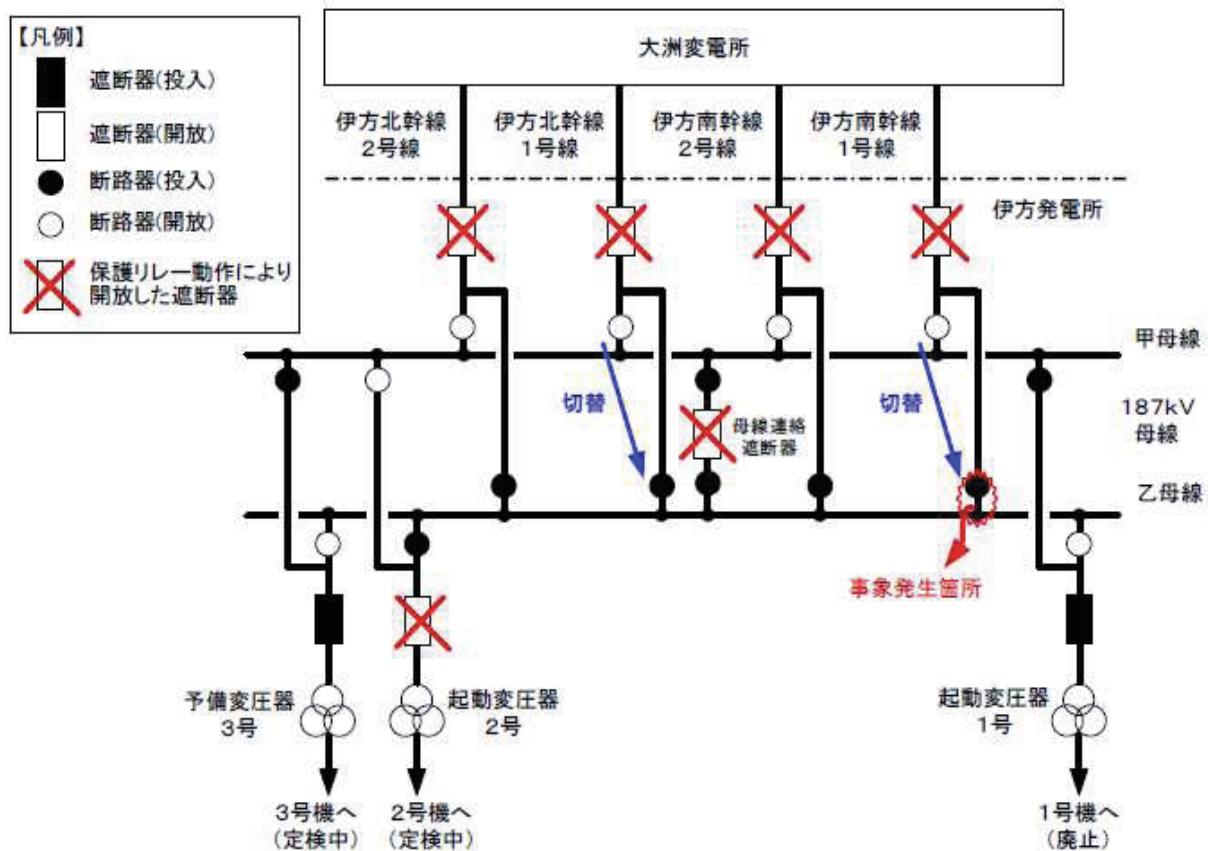
図1-事象発生状況

令和2年1月25日に、1、2号機の屋内開閉所において、187kV母線連絡遮断器¹⁴を動作させる保護継電装置¹⁵の取替え終了後の確認作業に際して、1号機及び3号機の変圧器を甲母線に接続した上で、2号機の変圧器を系統切替えするため甲母線断路器¹⁶を操作しようとしたところ、187kV母線保護継電装置が動作し、乙母線に接続されている187kV送電線4回線すべての遮断器が開放して受電が停止した。(図1)

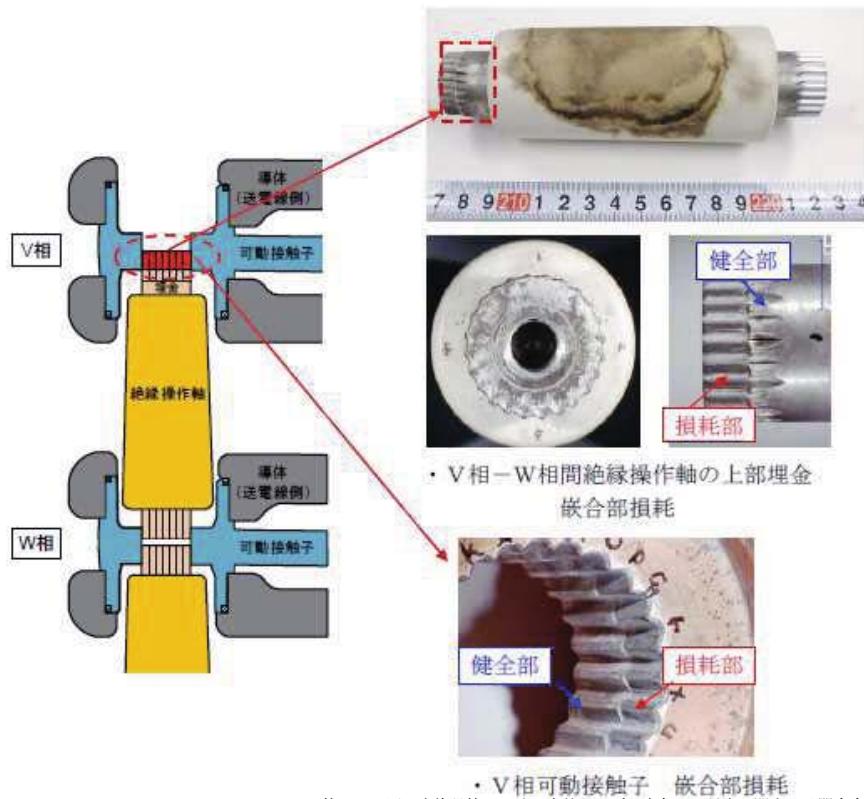
図2-嵌合部の損傷状況

伊方南幹線1号線乙母線断路器ユニットにおいて、断路器のV相—W相間絶縁操作軸に黒色の炭化痕跡があり、当該箇所で短絡が発生していたことから、分解点検して詳細を確認した。

確認の結果、推定原因としては、V相—W相間絶縁操作軸の上部埋金とV相可動接触子の嵌合部において構造上のクリアランスによる非接触状態が継続していたこと、当該嵌合部で放電が発生し嵌合部の隙間が拡大するとともに嵌合部の擦れによって金属くずが発生したこと、金属くずがV相—W相間絶縁操作軸又は導体表面に付着してV相—W相間で短絡が発生したこととしている。(図2, 3)

このため、当該断路器と同一構造及び使用状態が同じ断路器について、計画的に断路器ユニットの内部開放点検を行い異常がないことを確認するとともに、部分放電診断、内部異物診断を定期的に実施し、状態監視を強化すること、今回の試験再開に当たっては3号機の所内負荷を接続しない試験系統構成にて実施すること等の対策を行うとしている。
