# 伊方発電所第3号機 原子炉容器上部炉心構造物 吊り上げ時の制御棒クラスタ引き上がりについて

(概要版)

令和2年6月4日

四国電力株式会社

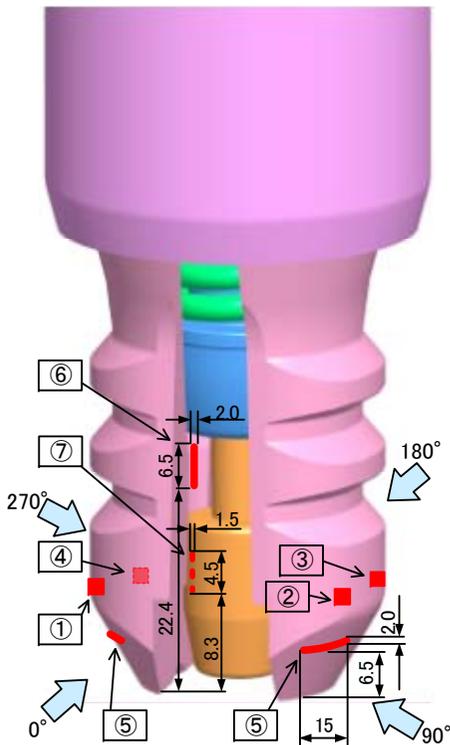
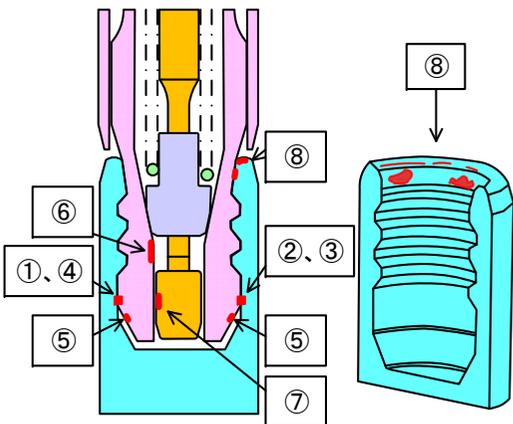
#### ①～④ 接手外面直線部

個数: 4
計測値(mm)
長さ: 約1.32~2.50
幅: 約1.16~3.20
深さ: 約0.04~0.12

- ・ M-4の接手外面直線部に金属光沢を有する接触痕が確認された。金属光沢を有しており、比較対象にないことから、今回生じた可能性がある。
- ・ 接触痕は、比較対象(M-12)と比べて有意に深かった。
- ・ 接触痕は、スパイダ頭部の内面と4点で取り合う箇所に相当し、通常着座位置とは異なる位置で生じた可能性がある。

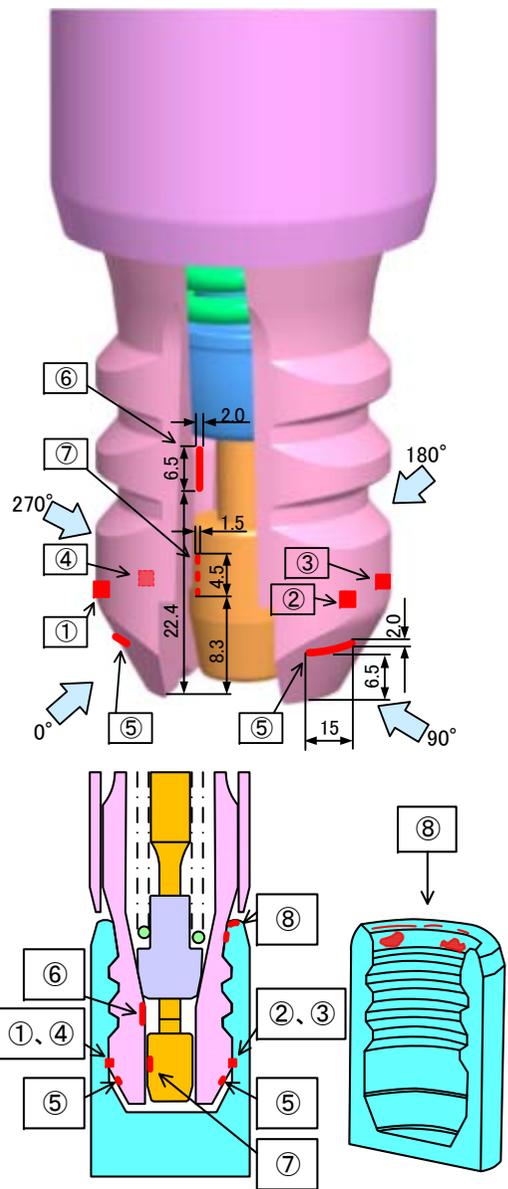
#### ⑤ 接手外面テーパ部

個数: 2
計測値(mm)
長さ: 約1.5~2.0
幅: 約12.5~15.0
深さ: 測定下限値以下 (0.02mm以下)

- ・ M-4の接手外面テーパ部に周方向の接触痕(金属光沢なし)が確認された。比較対象でも同様であり、切り離し操作後の駆動軸仮置きでスパイダ頭部の内面と線状に取り合う箇所に相当し、通常の着座状態位置で生じたと考えられる。

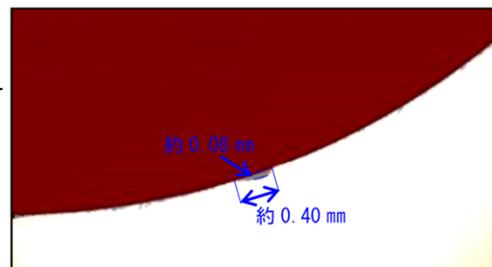
#### ⑥ 接手内面

計測値(mm)
長さ: 約6.5
幅: 約2.0
深さ: 約0.08

- ・ M-4の接手内面直線部に金属光沢を有する線状の接触痕が確認された。金属光沢を有しており、比較対象にないことから今回生じた可能性がある。
- ・ 接触痕は、位置決めナット／ロックボタンが摺動する部位に相当する。

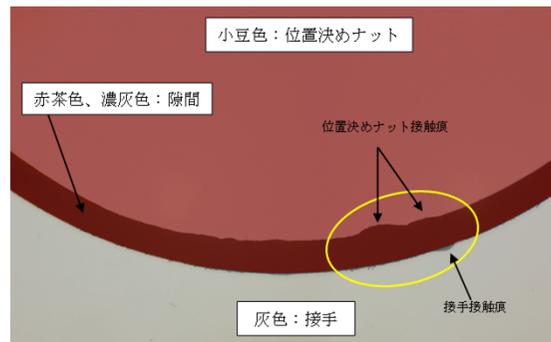
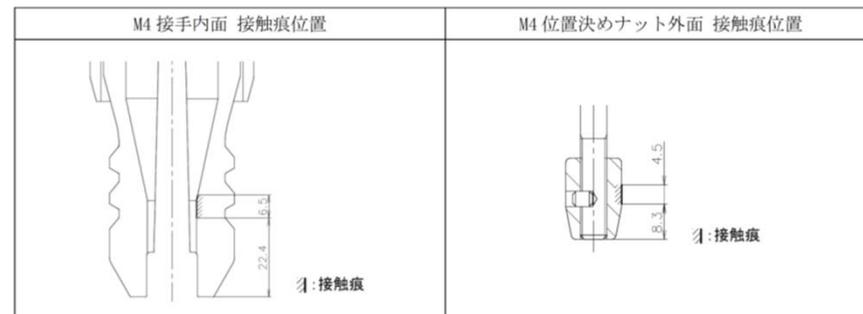
#### ⑥接手内面と⑦位置決めナットの重ね合わせ

接手内面および位置決めナット接触痕重ね合わせ結果

- ・接触痕は、接手内面直線部と位置決めナット直線部が接触する取り合いであり、位置決めナットの上下降時に生じた可能性がある。
- ・幾何学的に接触痕発生には介在物が関与した可能性が高く、接触痕の大きさから、介在物は約1mm程度の大きさのものが存在していた可能性がある。

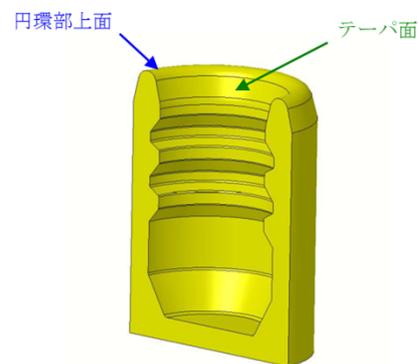
#### ⑧制御棒クラスタのスパイダ頭部

- ・スパイダ頭部の円環部上面に接触痕（色調の変化）が確認された。比較対象（M-12）でも確認されたが、M-4の方が広範囲であった。
- ・スパイダ頭部の内部テーパ面に接触痕（色調の変化）が確認された。比較対象（M-12）でも同程度であった。
- ・使用期間が短いJ-7ではスパイダ頭部の円環部上面の接触痕は確認されなかった。

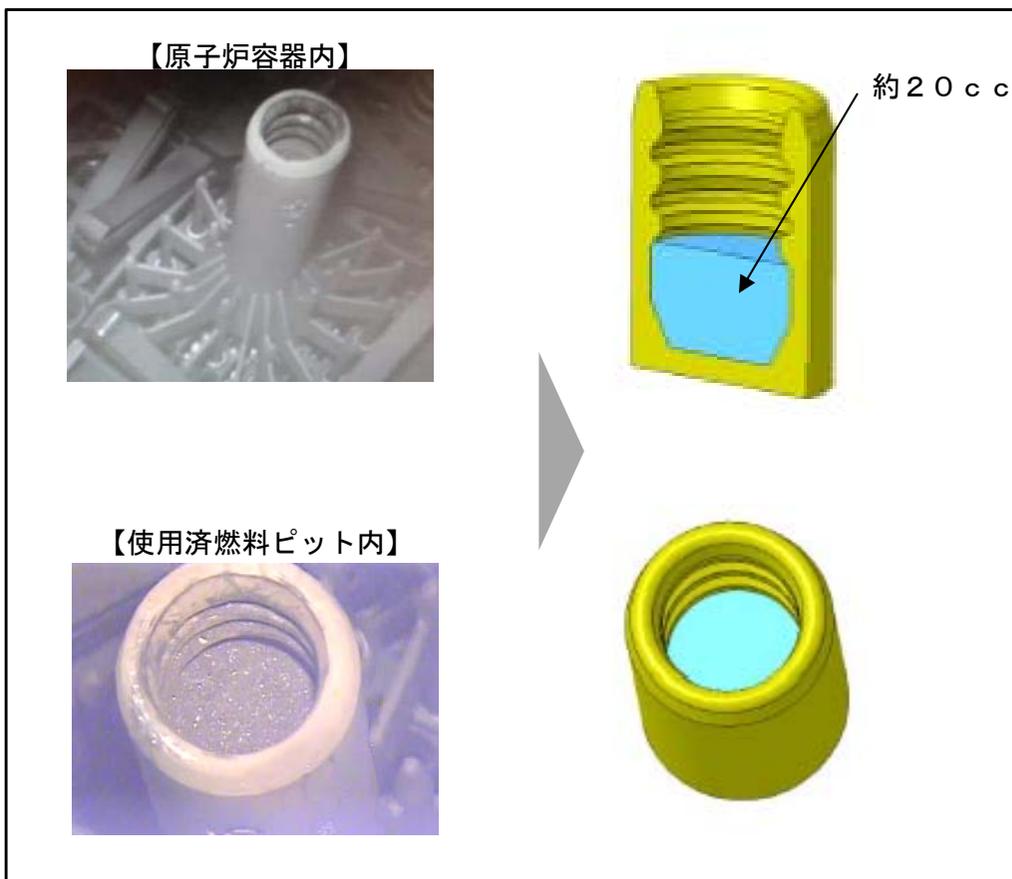
M-4 スパイダ頭部内の堆積物の状況

- 制御棒クラスタのスパイダ頭部内に確認された堆積物の外観確認（水中カメラ）の結果、堆積物はスパイダ頭部の上から3山目より下の領域に堆積しており、20cc程度の量と推定される。
- なお、スパイダ頭部内に堆積物があったとしても、駆動軸接手廻りには隙間があるため、駆動軸がスパイダ頭部内の堆積物を押しつけてスパイダ頭部に挿入される。また、駆動軸と制御棒クラスタの結合作業にあたっては、駆動軸取り外し工具の指示管（インジケータロッド）が完全に下降していることを確認したうえで、重量確認と位置確認により確実に結合していることを確認している。

- 前述の手順の見直しにより、本事象への再発防止は可能であるが、制御棒クラスタのスパイダ頭部内には、プラント運転中などに発生したスラッジが堆積する可能性があることから、定期検査毎に使用済燃料ピット内で制御棒クラスタ（次サイクルで使用するもの）のスパイダ頭部内の状況を確認し、堆積物が確認された場合は除去する。

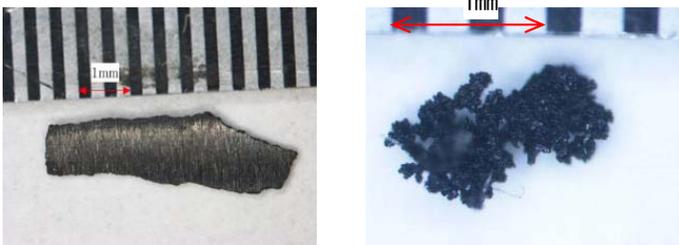
<p>M-4 薄膜状                      M-4 粒子状</p>

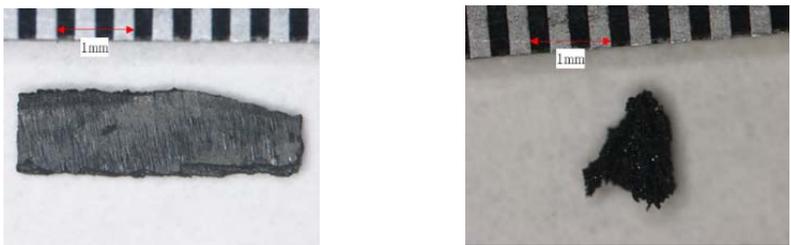
<p>M-12 薄膜状                      J-7 粒子状</p>	<ul style="list-style-type: none"> <li>・ M-4のスパイダ頭部内から回収した堆積物は黒色の粒子状および薄膜状の形状であり、薄膜状の堆積物は数mm程度の大きさで厚さは0.1mm程度</li> <li>・ 堆積物のサイズ形状については、M-4とM-12で差なし</li> <li>・ J-7は粒子状のみ回収された</li> </ul>

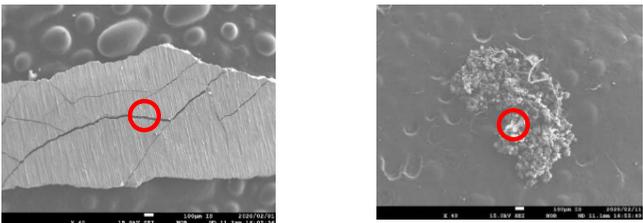
- SEM観察の結果、薄膜状は一体構造であるがひび割れが認められることから脆い物質であると推定される。粒子状は数十から数百 $\mu\text{m}$ の粒子が集まって形成されていることを確認。
- 組成分析、X線回折の結果、堆積物は硬くて脆い性質であるマグネタイト ( $\text{Fe}_3\text{O}_4$ ) であり、1次冷却材中に一般的に存在する鉄の酸化物の一種であった。
- 堆積物 (スラッジ※1) は駆動軸内表面や1次冷却系統内で生成したマグネタイトが剥離し堆積したものと推定される。

<p>M-4 薄膜状      M-4 粒子状</p> <p>○ : 測定点</p>

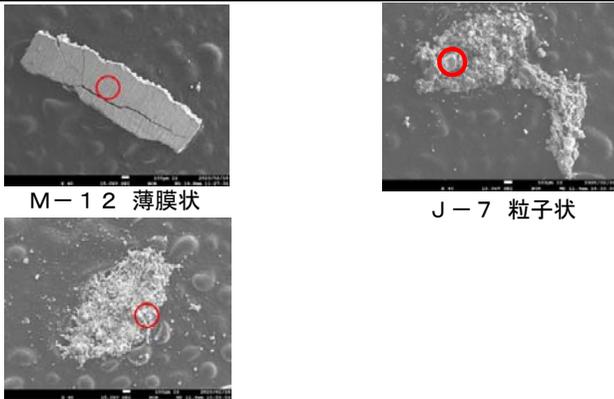
<p>M-12 薄膜状      J-7 粒子状</p> <p>M-12 粒子状</p>	<ul style="list-style-type: none"> <li>・薄膜状の堆積物には、ひび割れが認められることから脆いと推定される なお、ひび割れは回収および分析の過程で付いた可能性もある</li> <li>・粒子状の堆積物は数十～数百<math>\mu\text{m}</math>の粒子が集まって形成されている</li> </ul>																																																																																																												
組成分析・X線回折
