伊方発電所第3号機 燃料集合体点検時の落下信号発信について

(概要版)

令和2年6月4日

四国電力株式会社

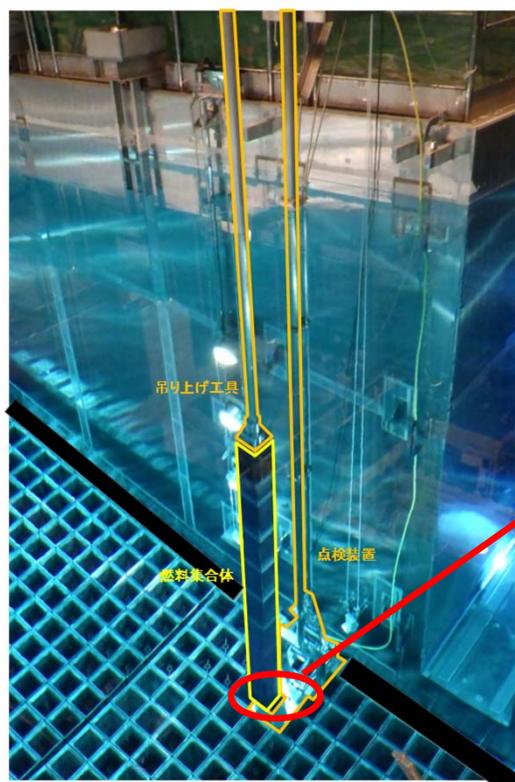
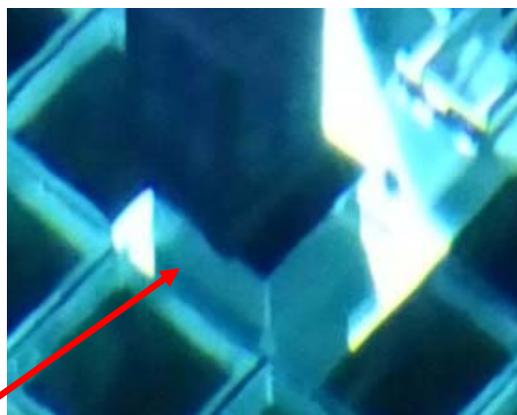
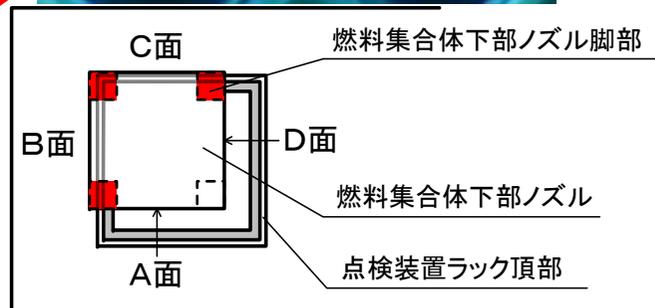
乗り上げ時平面図

状況を確認したところ、燃料集合体を点検装置ラックに挿入する際に、当該ラックの枠に乗り上げたことにより、使用済燃料ピットクレーンの吊り上げ荷重が減少したため、信号が発信したものであり、燃料集合体は落下していないことを確認した。

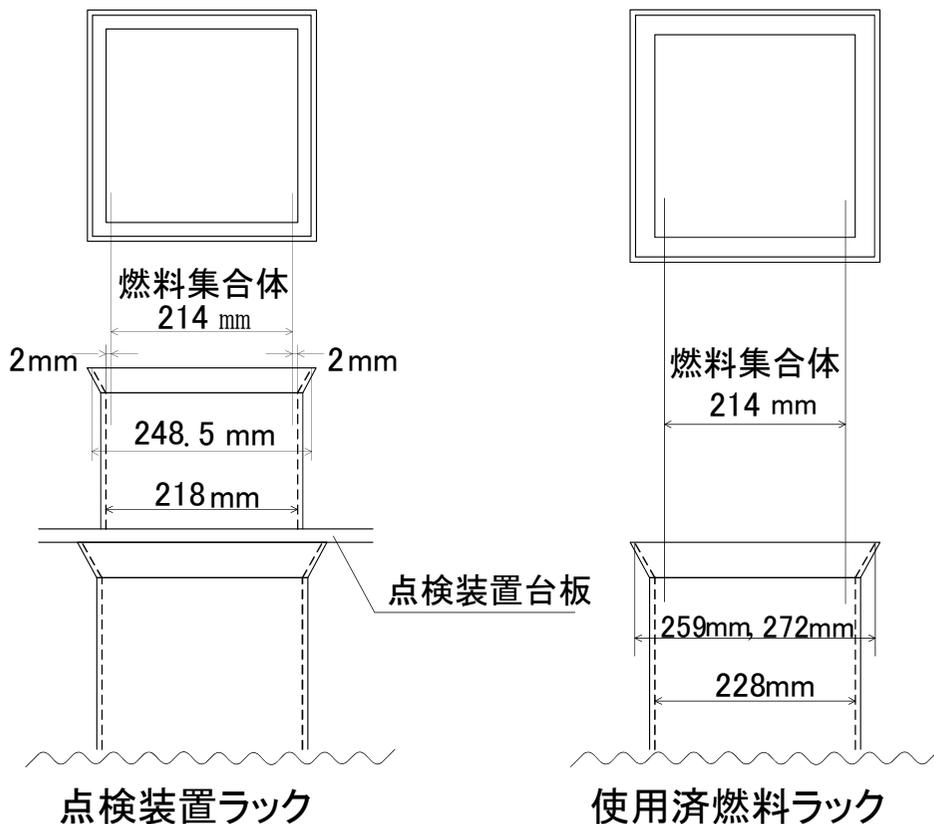
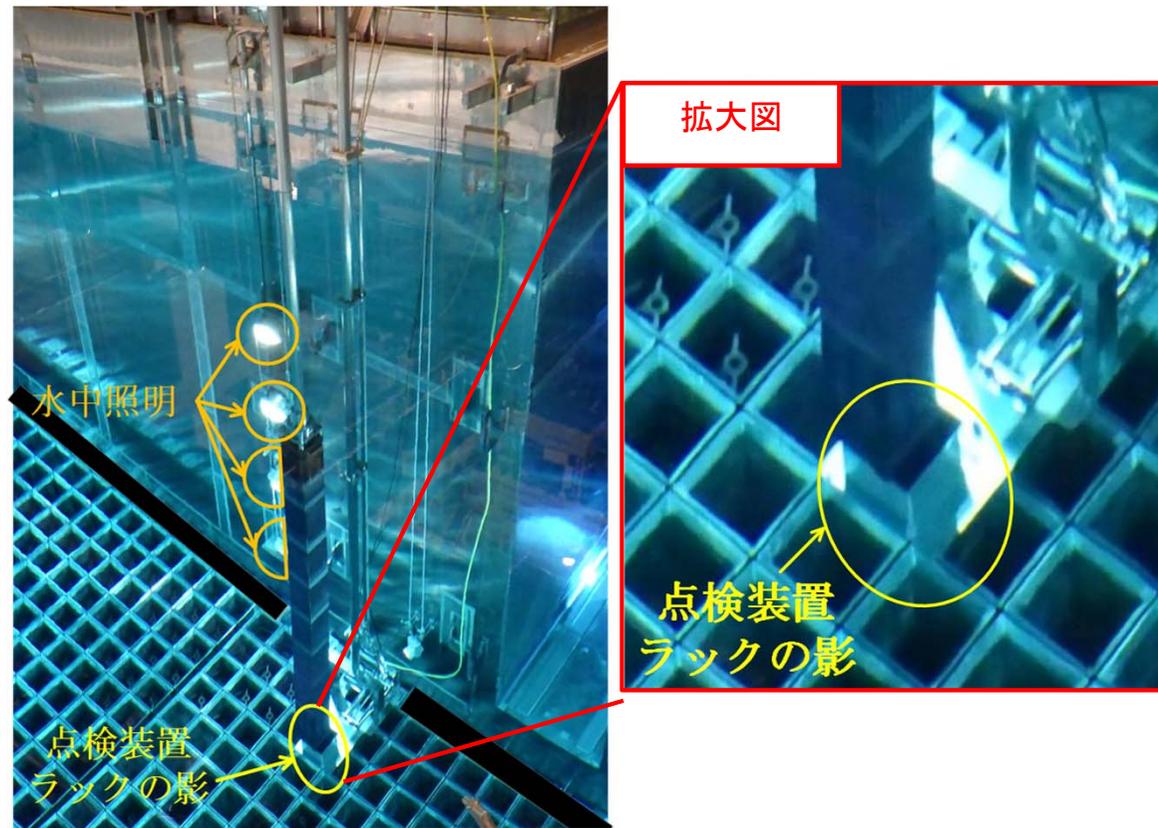
点検装置ラックの視認性

- 点検装置ラック開口部の寸法は、使用済燃料ラック(259mmおよび272mm)に対し、248.5mmと小さく設定されている。
- 点検装置ラックの胴部内寸法は、点検中の燃料集合体の揺れや回転を防止するため、燃料集合体の外寸(214mm)に対し、隙間を片側2mmに制限した値(218mm)に設定されている。
- 使用済燃料ピットの常設の水中照明により、点検装置ラックの操作員側に影ができ、点検装置ラック開口部が使用済燃料ラックに比べ、見え難い状況であった。

使用済燃料ピット内に設置されている常設の水中照明によって点検装置ラックにできる影により、点検装置ラック開口部の視認性が低下しており、点検装置ラックへの挿入状況の確認作業は使用済燃料ラックへの燃料集合体挿入作業に比べて難しい状況となっていた。

(2) 本点検作業時には、燃料集合体のセンタリングおよび点検装置ラックへの挿入状況を作業員が確認するための水中テレビカメラを設置するとともに、作業中の視認性向上を図るため、点検装置ラックを照らす水中照明を設置する。

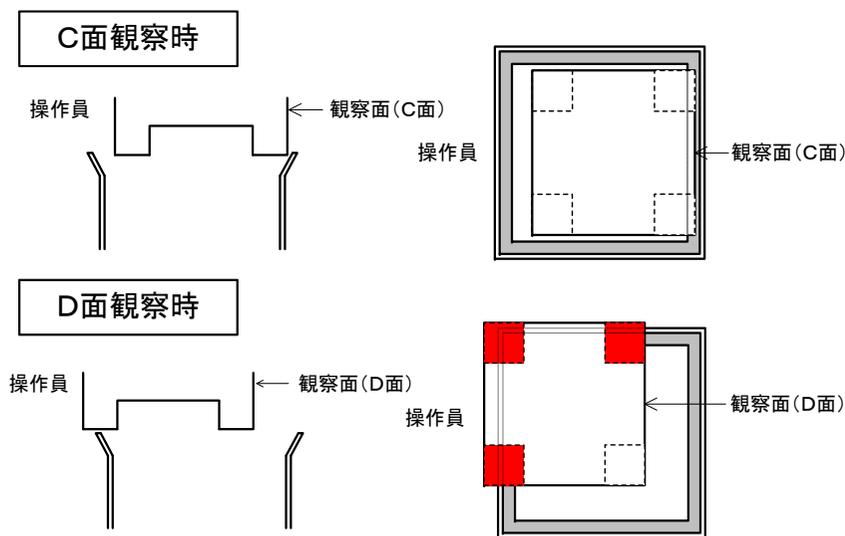
点検装置ラックへの燃料集合体挿入状況(C、D面)

- 過去に3号機第13回および14回定期検査にて、合わせて2回実施した点検作業であり、作業要領書や作業体制は過去2回と変更はなく、作業員には、燃料取扱作業の経験を有する者を配置していた。
- 本事象発生の直前の作業(当該燃料集合体C面の点検)時、燃料集合体を点検装置ラックに挿入しようとした際に、燃料集合体下部ノズルが点検装置ラック内側と接触し、燃料集合体の下降が自動停止した。使用済燃料ピットクレーンの吊荷荷重は、すぐに接触前の荷重に戻った。その後、燃料集合体を一度吊り上げ、センタリングに問題ないことを再度確認した後、慎重を期すため、インチング操作により燃料集合体を下降し、点検装置ラック内に挿入し、C面の点検を行った。
- その後、D面の点検を行うための燃料集合体の点検ラックへの挿入にあたっては、慎重を期すため、C面点検時同様にインチング操作により燃料集合体を下降させていたが、燃料集合体が点検装置ラックに乗り上げて、燃料集合体落下信号が発信した。使用済燃料ピットクレーンの吊荷荷重は、842kgから167kgに減少していた。
- 点検作業全体を通じて、燃料集合体のセンタリングおよび点検装置ラックへの挿入状況の最終的な確認は、クレーン上で操作している作業員のみが実施しており、ピット脇にて作業全体を監視している作業責任者は直接確認できない状況であった。
- 作業員への聞き取り調査の結果、点検装置ラックの開口寸法が小さいことおよび水中照明で発生する影による点検装置ラックの視認性の問題により、燃料集合体のセンタリングおよび点検装置ラックへの挿入状況の確認が難しいとの意見があった。

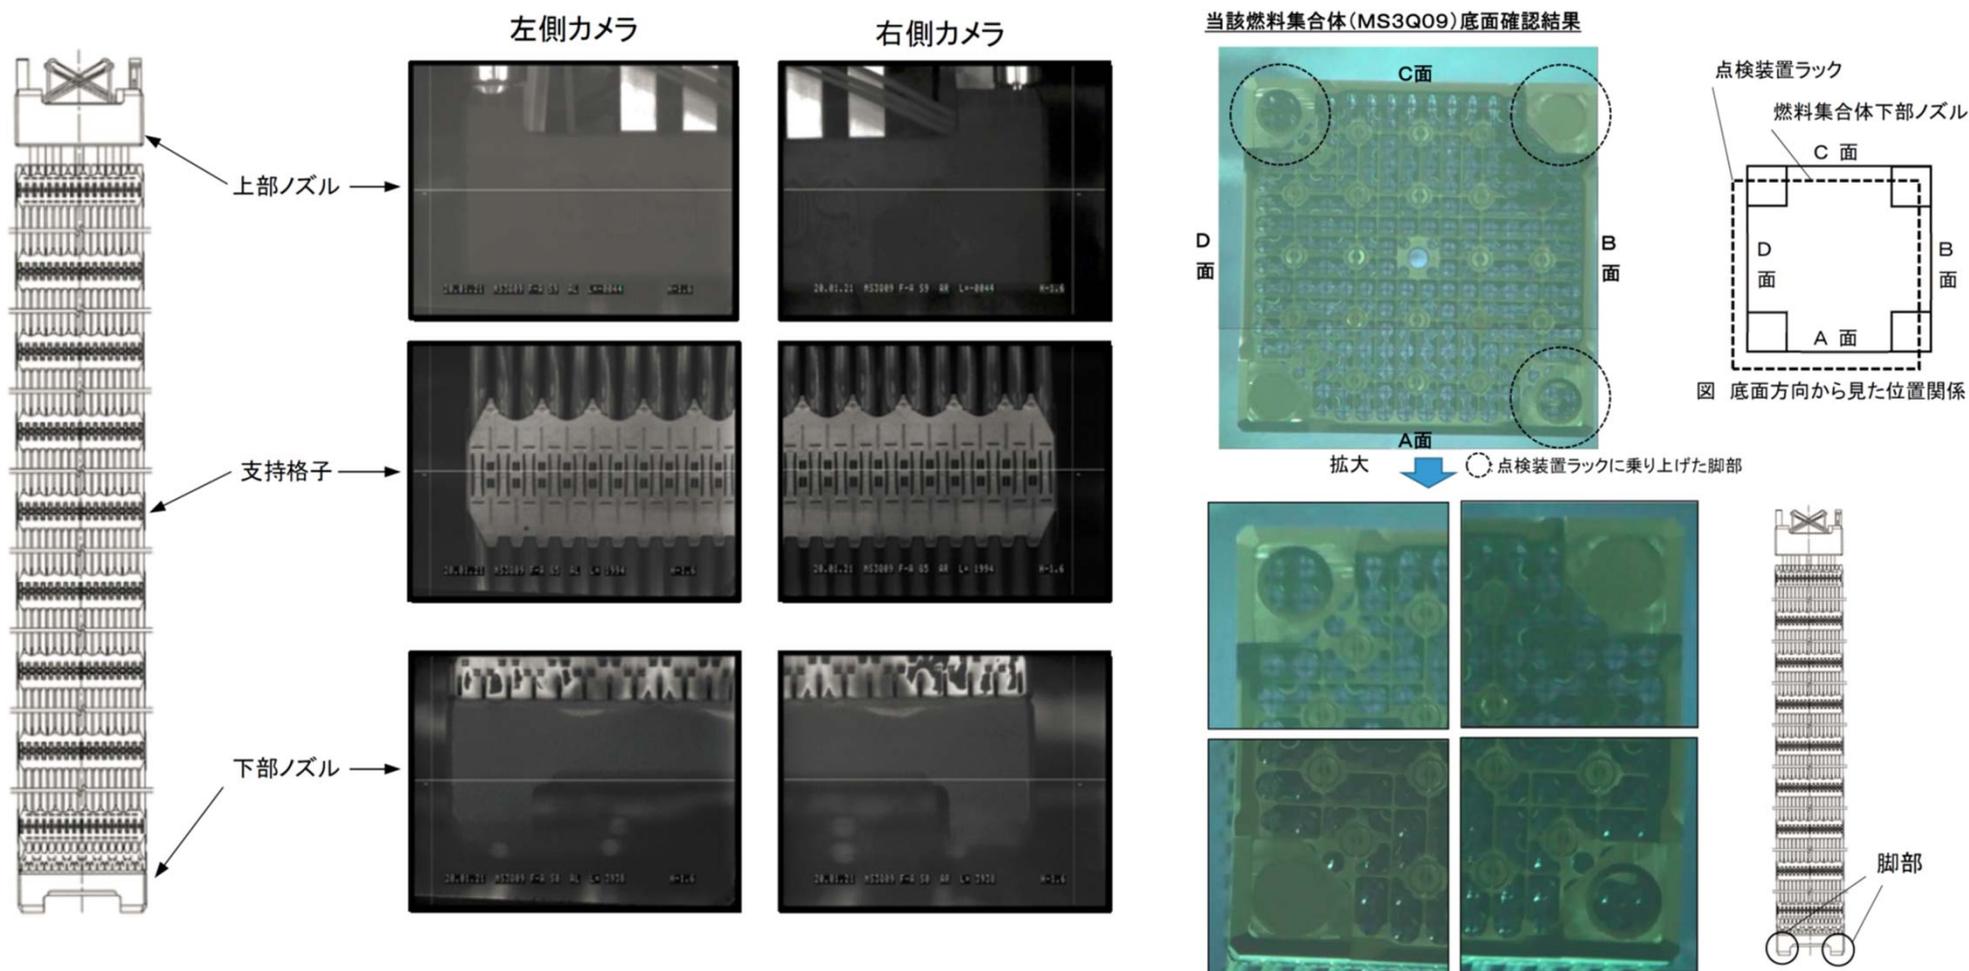
- 燃料集合体の側面および底面について、外観確認を実施し有意な傷、変形等がないことを確認した。
- 点検装置ラックに乗り上げた燃料集合体下部ノズル底面については、さらに詳細確認を実施し、有意な傷、変形等がないことを確認した。

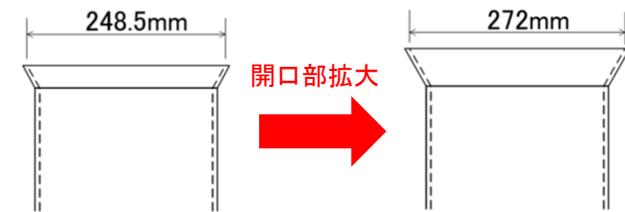
点検装置ラック開口寸法の拡大

点検装置ラック開口寸法が使用済燃料ラックの開口寸法よりも小さいため、使用済燃料ラックへの燃料集合体挿入作業に比べて難度が高い作業となっていた。

(1) 点検装置ラック開口寸法を拡大して、使用済燃料ラックと同等の開口寸法とする。

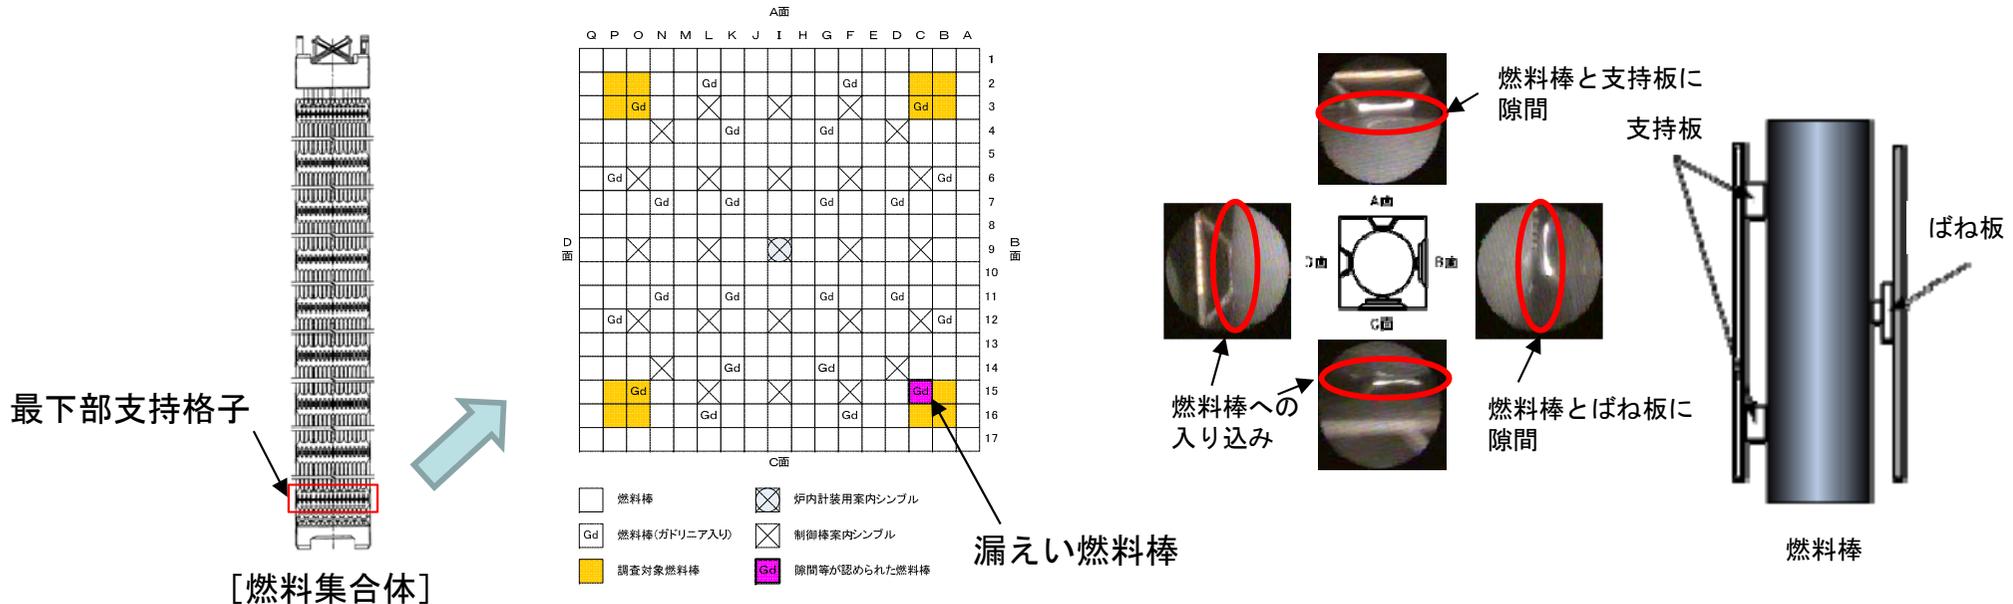
- ・ 漏えいした燃料は、三菱製17×17型55GWd/t燃料(以下、「A型55燃料」という。)
- ・ ファイバースコープによる詳細調査の結果、最下部支持格子内に支持板やばね板と燃料棒の間に隙間等を確認

燃料集合体の設計または製造に共通する要因によるものではなく、最下部支持格子内における燃料棒と支持板またはばね板の接触面で、当該燃料固有の何らかの要因により燃料棒の微小な振動による燃料被覆管の摩耗が進展し、燃料棒に微小孔(ピンホール)が生じた事象。

- 漏えい燃料は使用しない。また、同一時期に製造されたA型55燃料(2体)の使用を念のため見合わせる。
→同一時期に製造された燃料(2体)については、既に除却済み
- 漏えい対策を行った新設計の燃料の採用。平成23年に採用済み。
- 漏えい対策を行った新設計の燃料を採用する以前に製造していたA型55燃料については、原子力安全・保安院の指示に基づくファイバースコープによる点検を実施するとともに炉心内の燃料配置等を工夫するなどの対応を実施して使用する。
