伊方発電所における所内電源の一時的喪失について

(概要版)

令和2年6月4日

四国電力株式会社

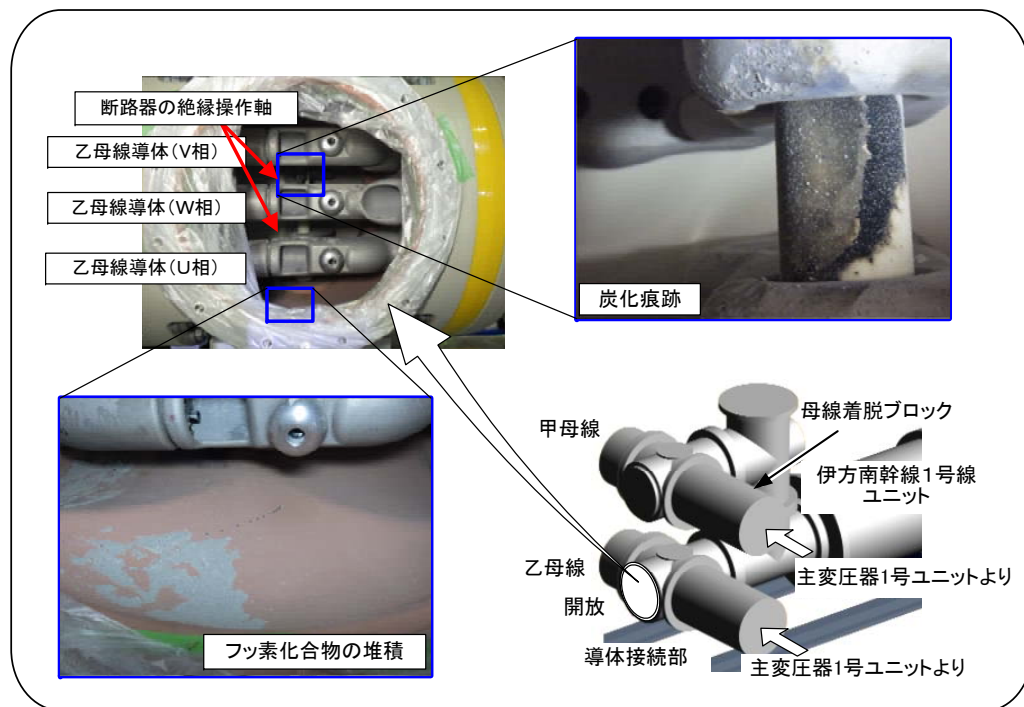
伊方南幹線1号線乙母線断路器ユニット

○発電用原子炉施設および環境への影響について、問題なかったことを確認し、現地にて断路器内部を確認した結果、以下の状況を確認した。

- ・ユニット内に分解ガスによるフッ素化合物（白粉）の堆積
- ・V相－W相間絶縁操作軸に黒色の炭化痕跡（相間短絡発生を推定）
- ・V相－W相間絶縁操作軸周辺の導体にも相間短絡による損傷
- ・相間短絡発生部位周辺の絶縁スペーサ、ユニット内、導体に相間短絡時の熔融物の飛散

- ・当該断路器の絶縁操作軸、可動接触子等の損傷（溶損）した部品については、新品に取り替えた。なお、187kVガス絶縁開閉装置のすべての断路器については、ギャップ放電の発熱による溶融が進展していないことを、内部ガス分析、部分放電診断および内部異物診断により確認した。さらに、構造が異なる3号機のガス絶縁開閉装置（500kV、187kV）の断路器についても、部分放電診断および内部異物診断を行い、異常がないことを確認した。
- ・本事象を踏まえて、同一構造および使用状態が同じ断路器13台（うち1台は確認済）について計画的に断路器ユニットの内部開放点検を行い異常がないことを確認する。
- ・当該断路器ならびに同一構造および使用状態が同じ断路器（計14台）について、今後も引き続き部分放電診断、内部異物診断を定期的 to 実施し状態監視を強化する。断路器については、恒常的な対策について検討していく。

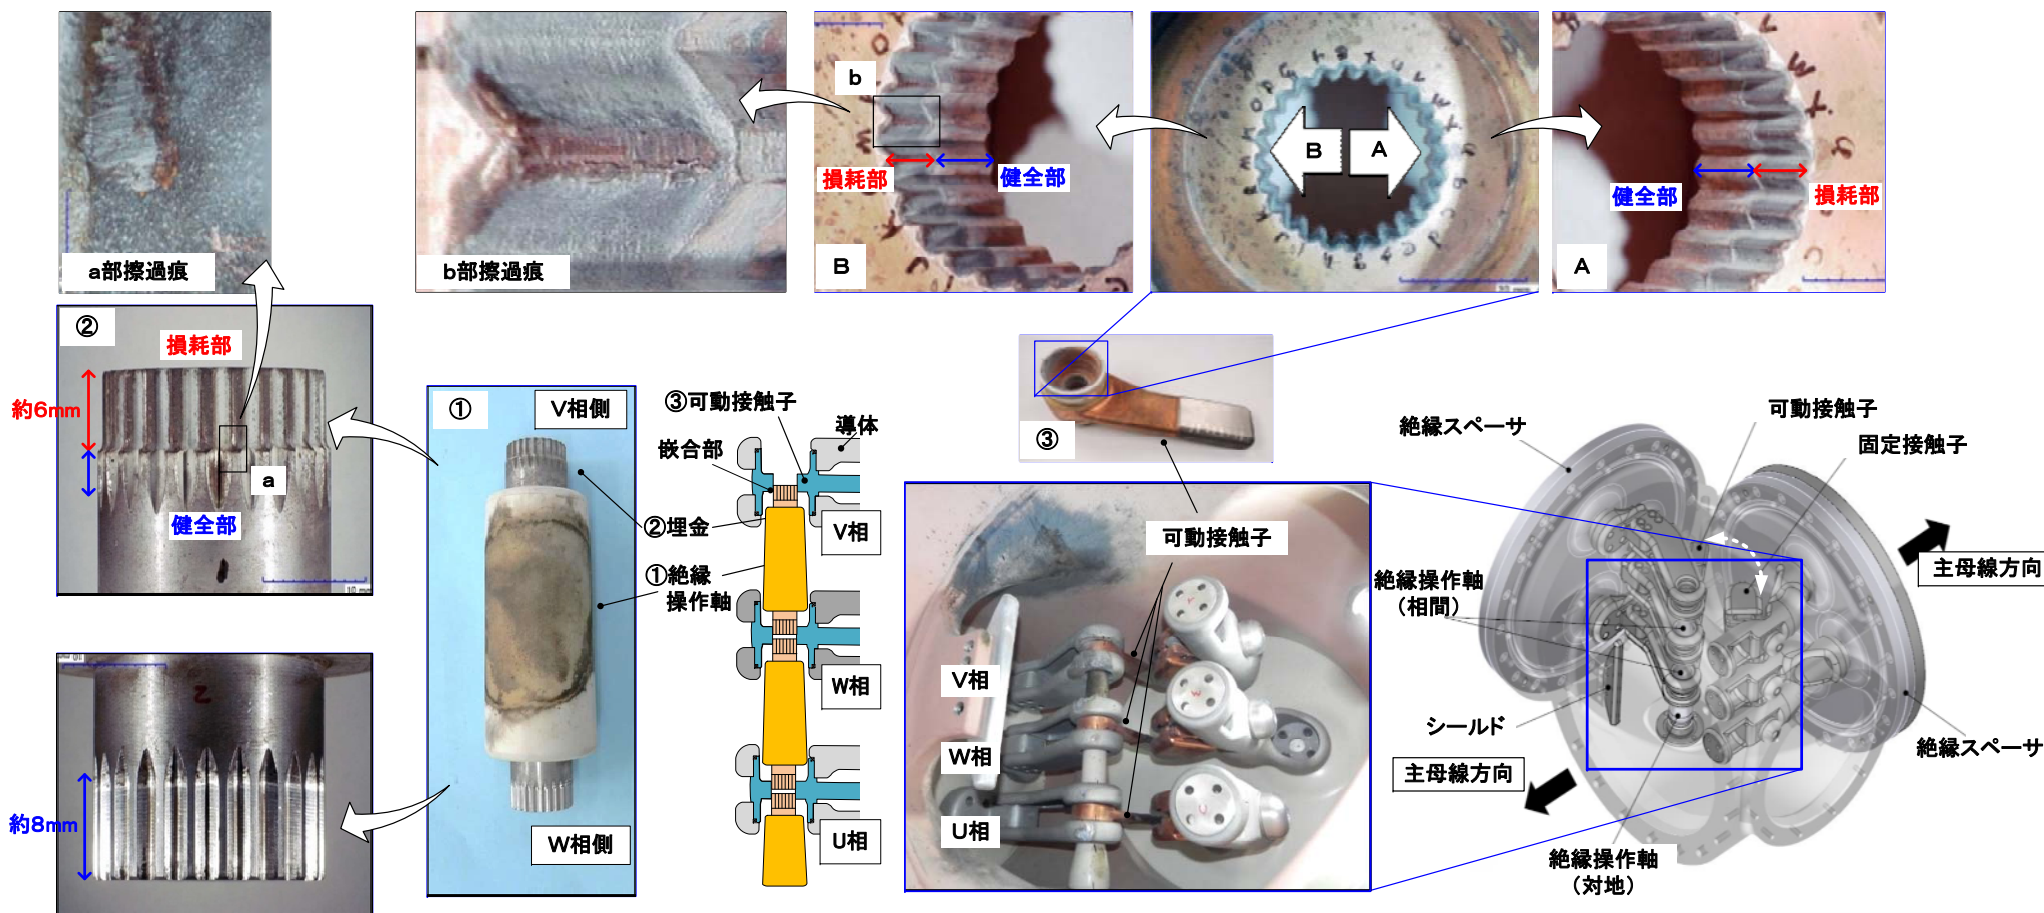
図10 断路器ユニット内部構造および確認結果

- ・ V相-W相間絶縁操作軸相間短絡を発生させた要因となる「電界異常」「絶縁性能異常」の2つの因子について、要因分析を実施した。
- ・ V相-W相間絶縁操作軸の上部埋金とV相可動接触子の嵌合部に損耗および嵌合部の山頂部付近に、機械的な衝撃で発生する擦過痕の確認、ならびに次頁の確認結果から、「異物の付着」により相間短絡が発生した可能性があることを確認した。

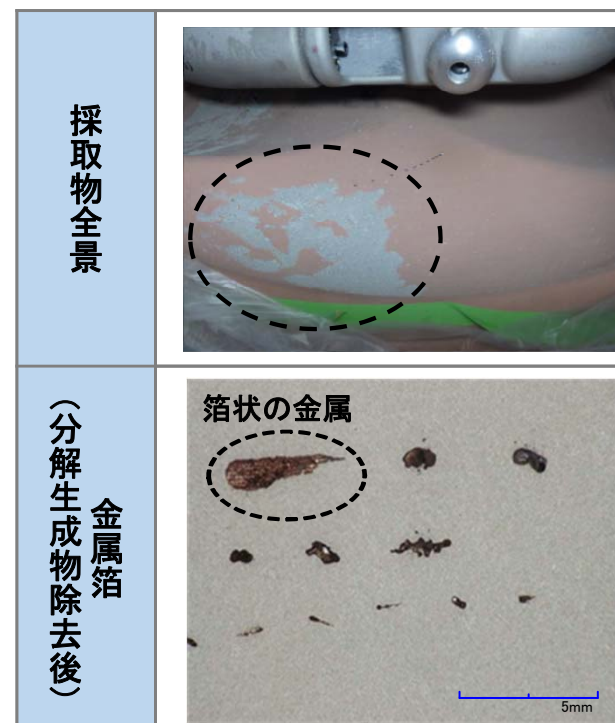
表6 採取物の拡大観察結果

- 相間短絡が発生したV相－W相間絶縁操作軸と健全なW相－U相間絶縁操作軸の表面汚損分析をした結果、V相－W相間絶縁操作軸において、絶縁操作軸の上部埋金（アルミ合金）と可動接触子（銅）の金属成分ならびにSF₆ガスの分解による成分を顕著に検出した。
- 断路器ユニット内部より採取した異物を確認した結果、放電に伴い発生する熔融金属以外の箔状の金属（最大で約4mm）を採取した。成分分析した結果、絶縁操作軸の上部埋金（アルミ合金）と可動接触子（銅）の金属成分を検出した。

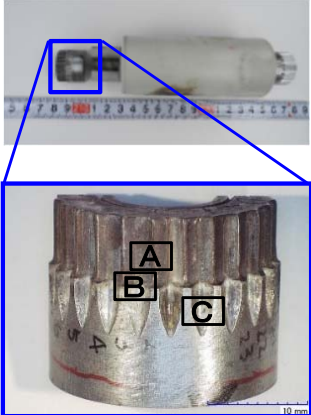
表7 V相－W相間絶縁操作軸の上部埋金の表面観察

C (健全部)	<ul style="list-style-type: none"> ・V相－W相間絶縁操作軸の上部埋金は、機械的に損傷しない谷間（全24箇所）を含め均一に損耗しており、山径、谷径ともに健全部より小さくなっていることを確認した。 ・電子顕微鏡（SEM）にて上部埋金の損耗部の金属表面を確認した結果、熱影響により表面が溶融していることを確認した。 ・V相可動接触子の表面観察結果においても、同様に熱溶融による痕跡を確認したため、嵌合部における「ギャップ放電の発熱」より損耗（溶損）が発生した可能性があることを確認した。
	B (境界部)

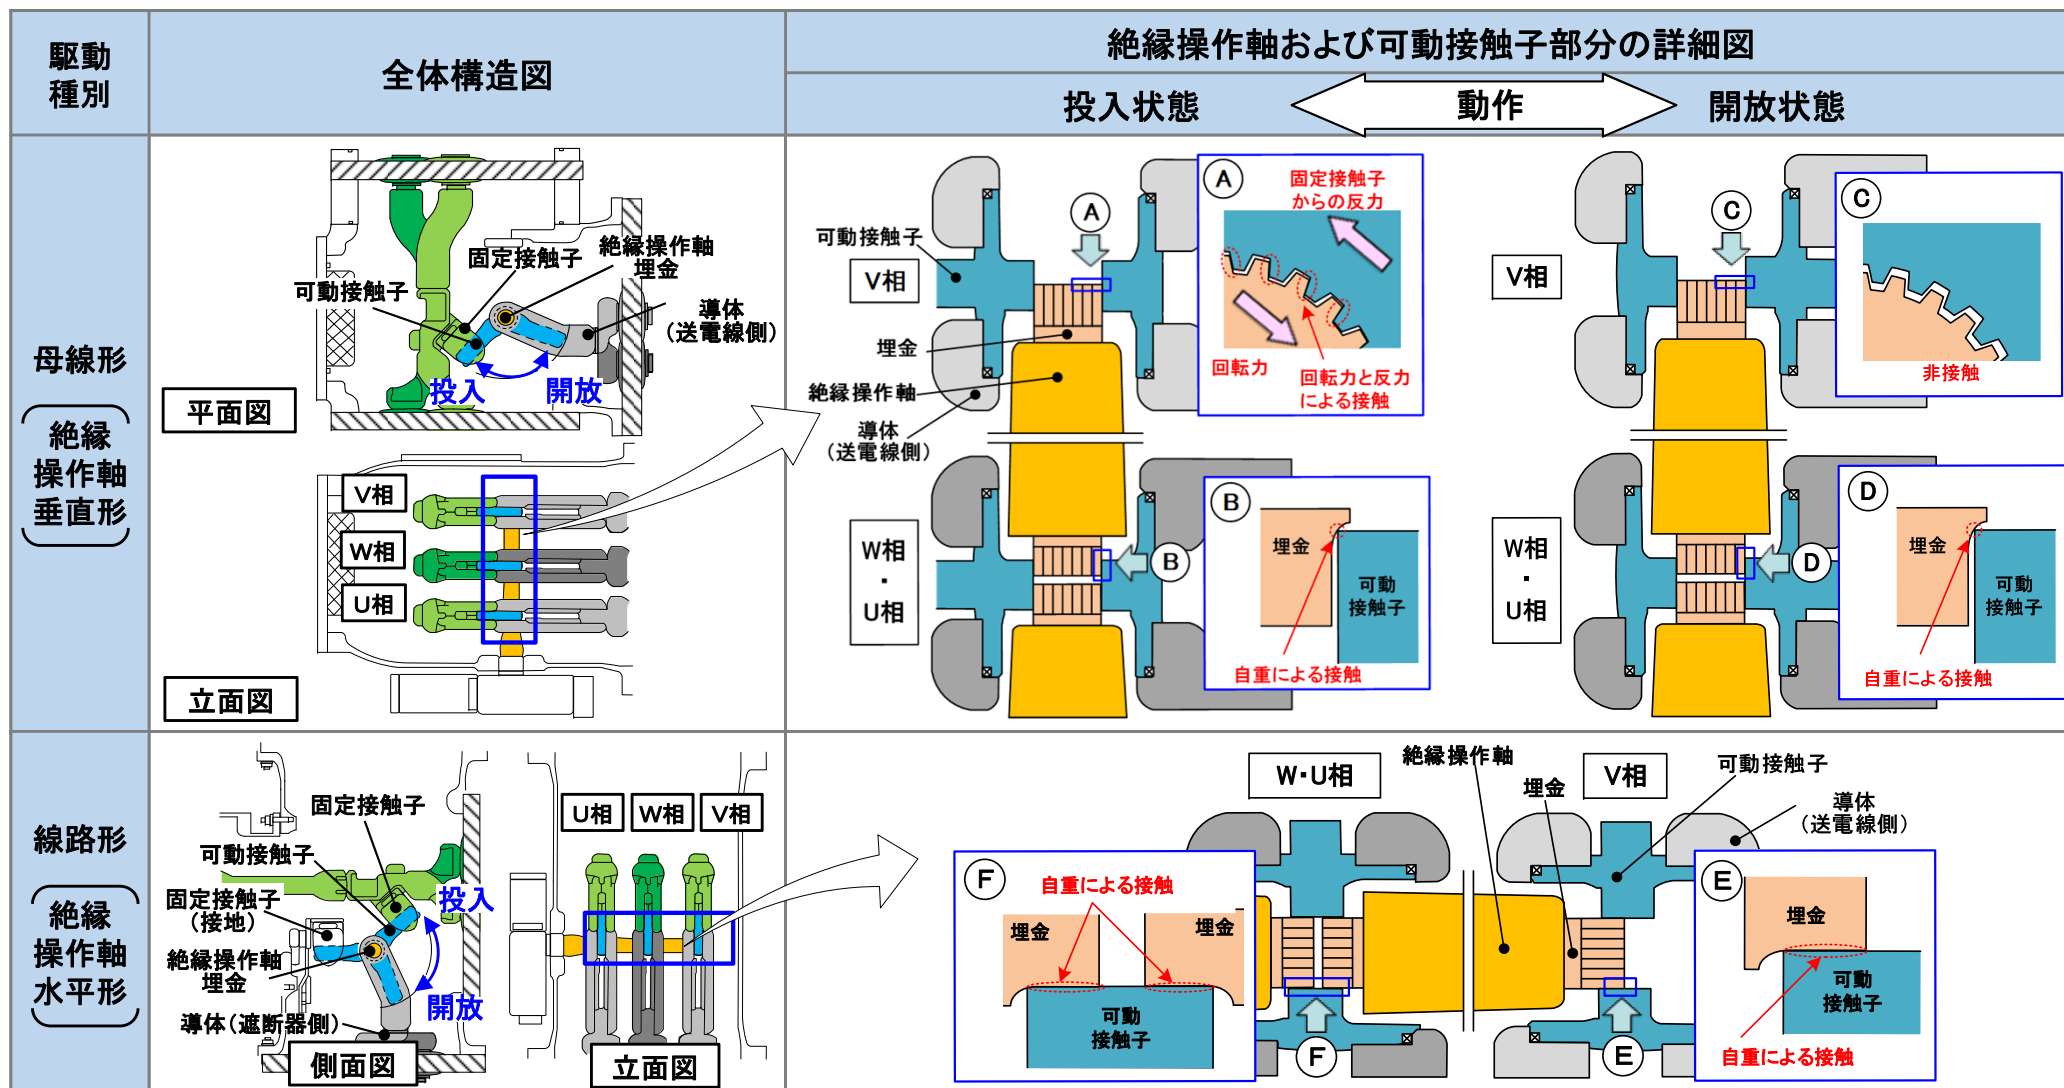
- ・ 嵌合部の非接触状態継続有無の確認を実施し、開放状態において、絶縁操作軸の上部埋金と可動接触子の非接触状態が継続する可能性を確認した (下図 © 部)。

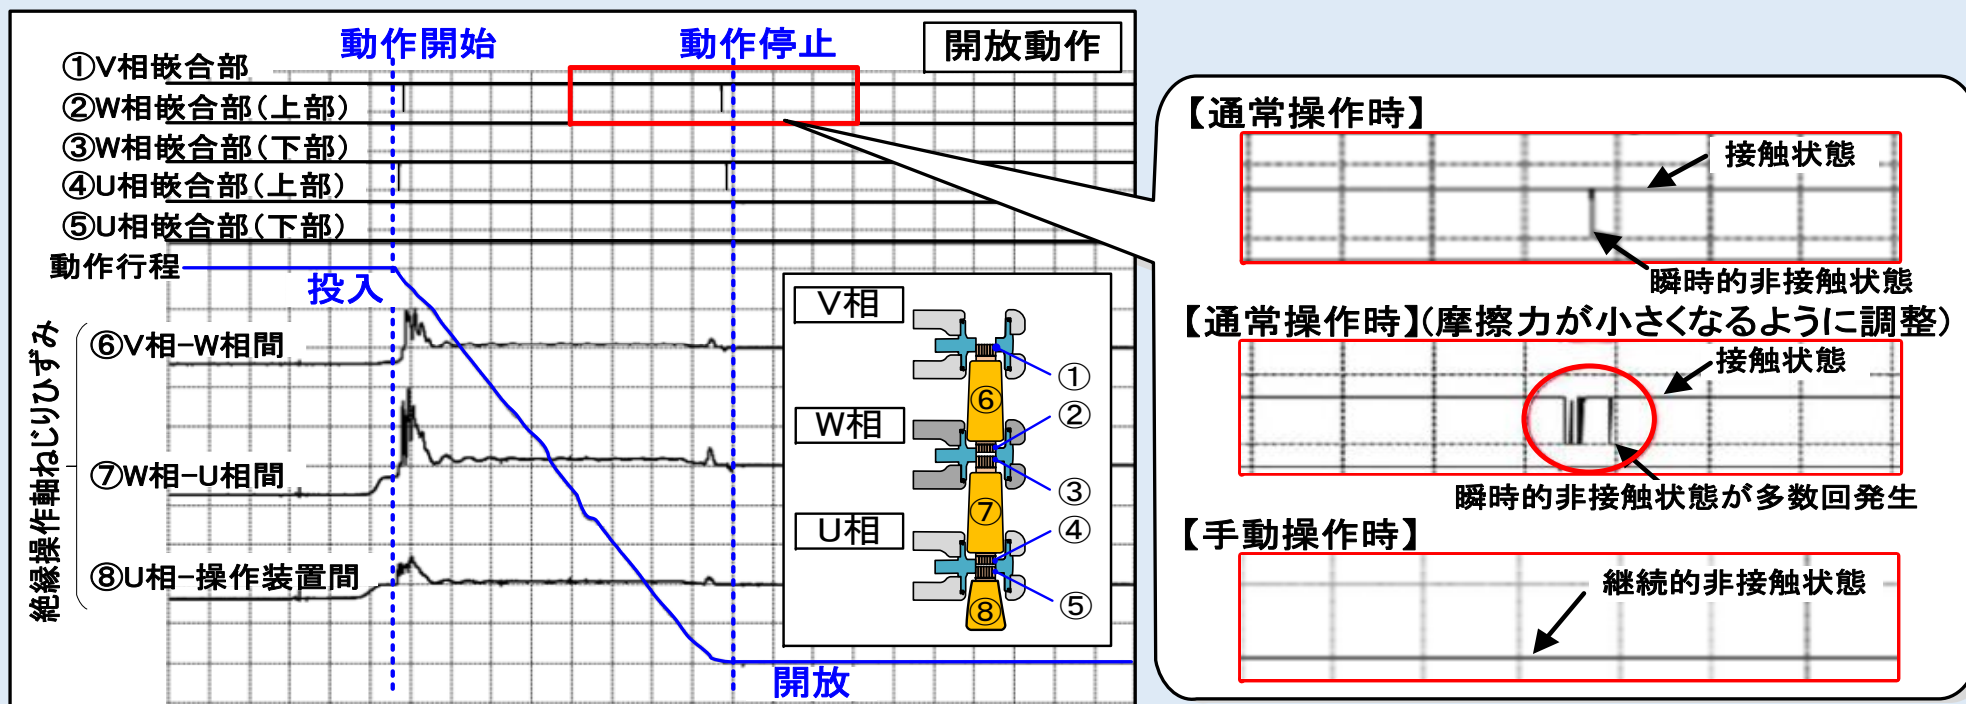
図 1 1 嵌合部の非接触状態の継続確認結果

- ・ 絶縁操作軸と可動接触子間が非接触状態となり、隙間で放電現象が発生する可能性について、当該断路器と同型式の断路器を用いた実動作試験によって検証した。
- ・ 検証の結果、可動接触子の摩擦力が小さい場合に瞬時的な非接触状態が多数回発生し、開放動作終了後において非接触状態が継続する可能性があることを確認した。
- ・ 操作装置による通常開放操作では継続的な非接触状態を確認できなかったが、手動での微調整によって、継続的な非接触状態が再現することを確認した。

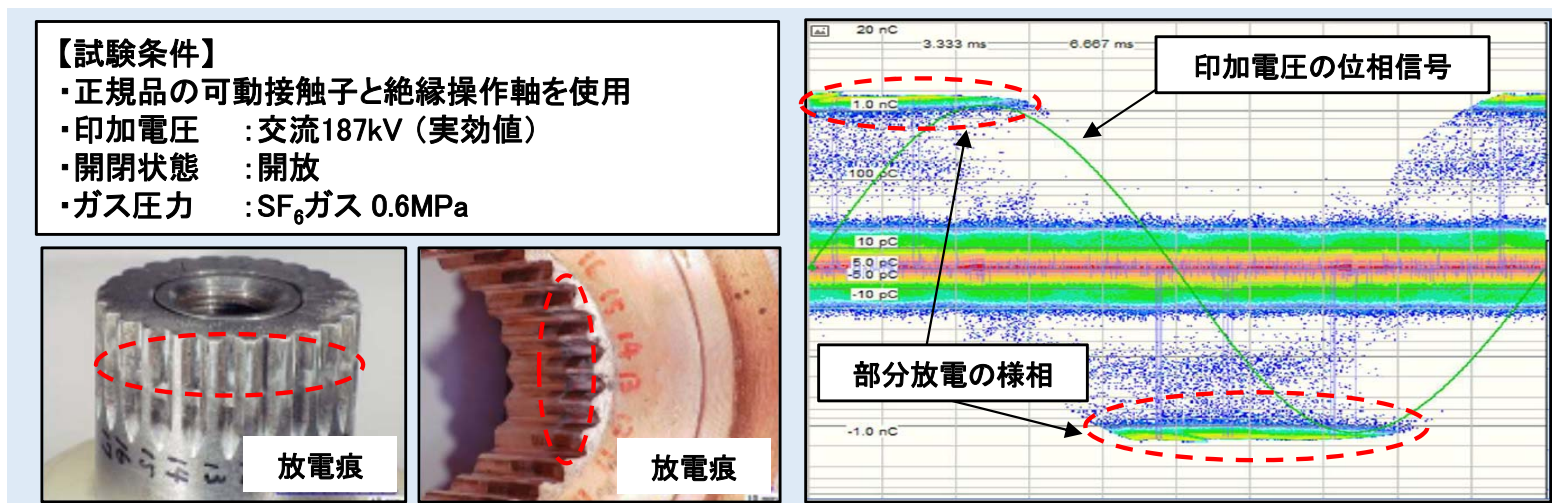
図 1 2 嵌合部の放電有無検証試験結果

- ・ 当該断路器と同型式の供試体の絶縁操作軸の上部埋金と可動接触子を手動により非接触状態とし、主回路に187kVを印加した結果、部分放電が発生することを確認した。
- ・ 課電した状態で部分放電が継続することを確認し、放電後の嵌合部状態を観察した結果、一部白色化（フッ素化合物の付着）していることを確認した。
- ・ 可動接触子と絶縁操作軸の埋金の嵌合部に放電が継続した場合に、本事象と同等の損耗にかかる時間を算出した結果、200日程度であることを確認した。

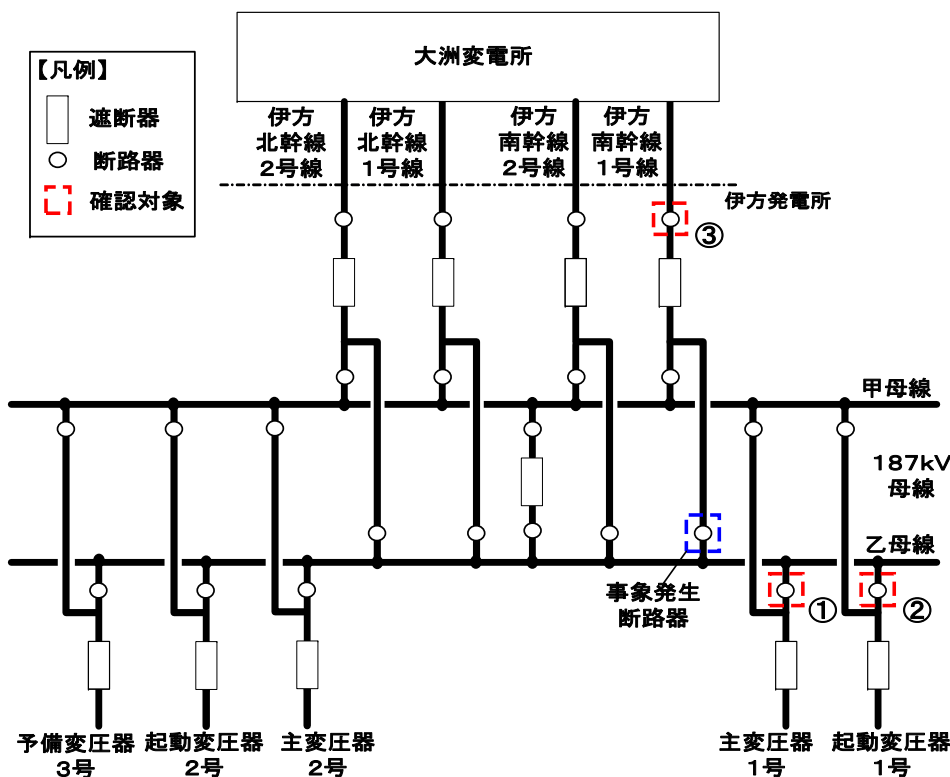
図 1 3 断路器内部確認対象断路器

○系統状態を変えずに点検可能な断路器3台について、現地にて開放点検を実施し、内部確認した結果、以下のとおり異常はなかった。

- ・ V相可動接触子上部の嵌合部に放電痕跡、損耗はなかった。
- ・ V相-W相間絶縁操作軸の上部埋金とV相可動接触子とは接触状態（テスターによる導通確認）であることを確認した。
- ・ 導体表面やユニット底部等にフッ素化合物やその他異物の存在はなかった。

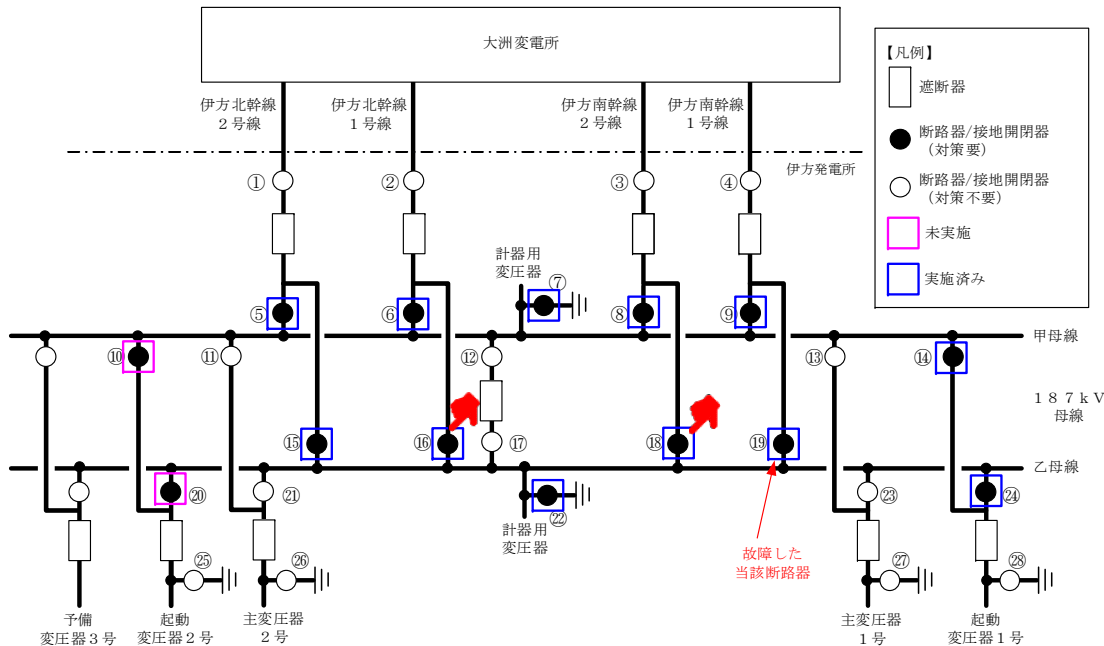
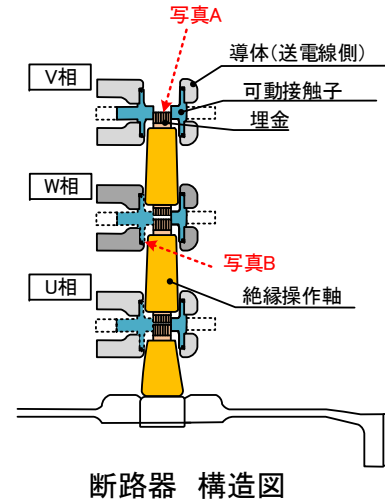
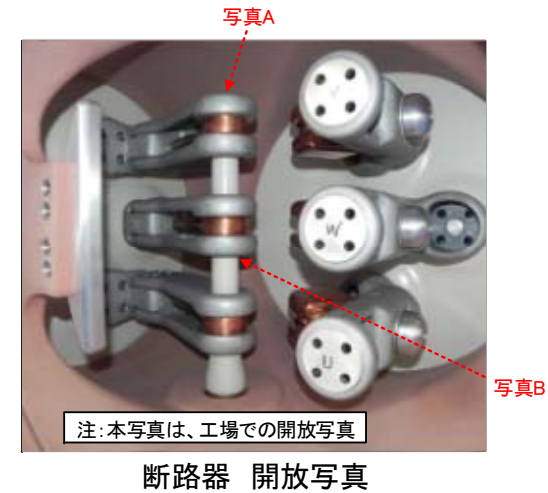
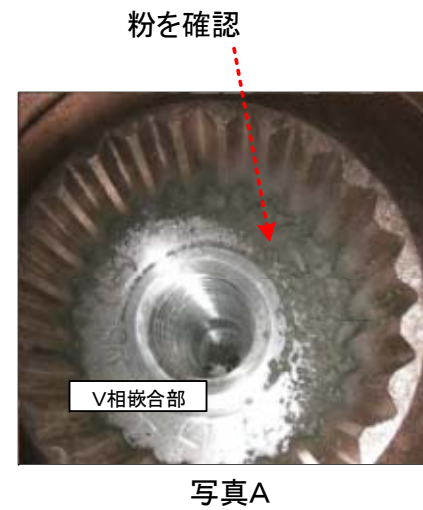
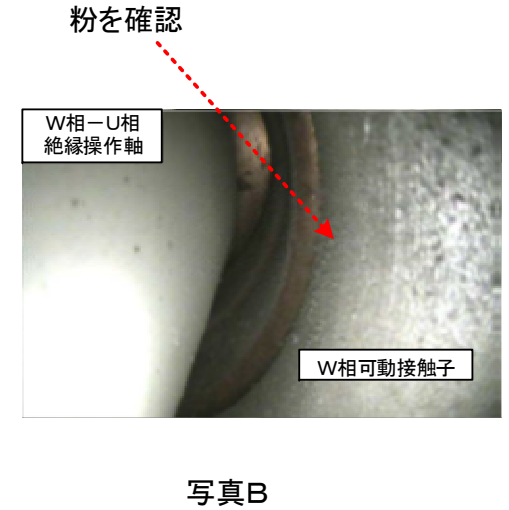
図14 伊方南幹線2号線乙母線断路器 内部確認結果

その結果、伊方南幹線2号線乙母線断路器（下図中⑱）※1のV相嵌合部および可動接触子等に微量の粉を確認した（図14）ため、詳細確認を実施した。

伊方南幹線2号線停止前に実施した内部診断（3月30日実施）において、本断路器（下図中⑱）は部分放電信号を検知していた。

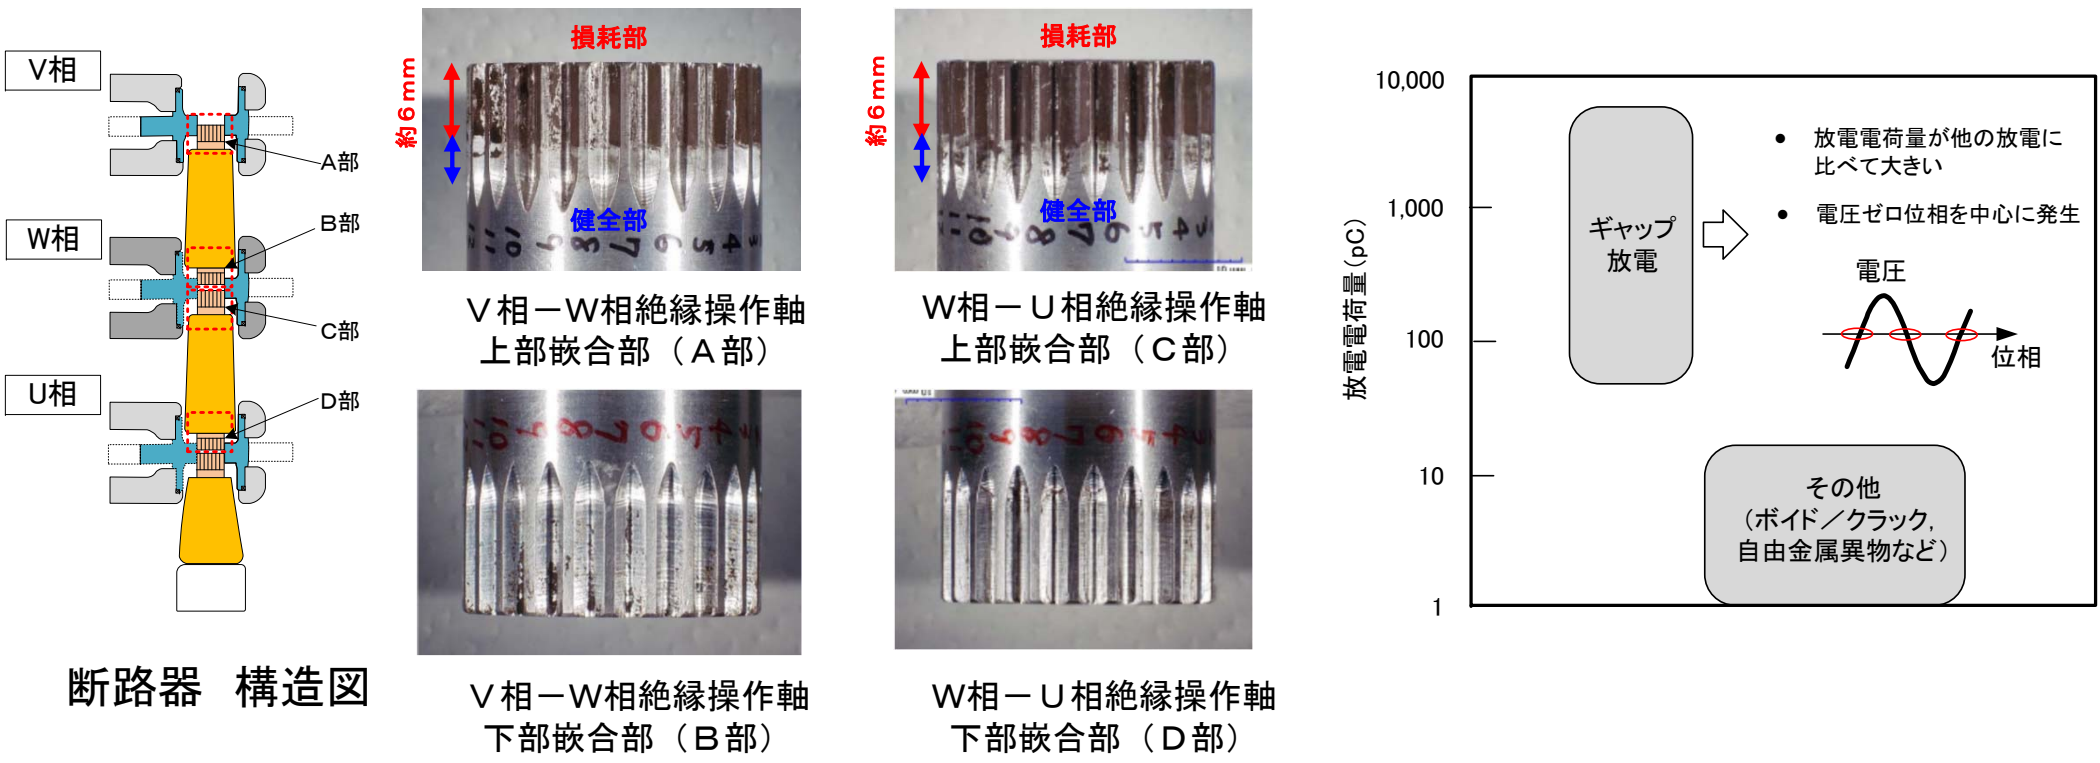
- ・工場にて伊方南幹線 2 号線乙母線断路器を分解した結果、V相-W相絶縁操作軸およびW相-U相絶縁操作軸の上部嵌合部に粉（成分分析結果：放電に伴い発生するフッ素化合物）を確認した。寸法測定の結果全て公差内であったが健全部と比べ微量の損耗（山部：約0.02mm）を確認した。
- ・また、伊方南幹線 2 号線停止前に検知された部分放電信号を分析した結果、ギャップ放電に伴う放電の様相（放電電荷量が多く、電圧ゼロ位相付近で放電）を示すものであることを確認した。
- ・以上より、故障した当該断路器と同様に嵌合部で非接触状態が継続したことによって放電が発生していたことを確認した。また、損耗量より数日程度の放電による損耗であると推定した。
- ・伊方南幹線 2 号線乙母線断路器については、損耗が見られた絶縁操作軸等の部品交換を行った。

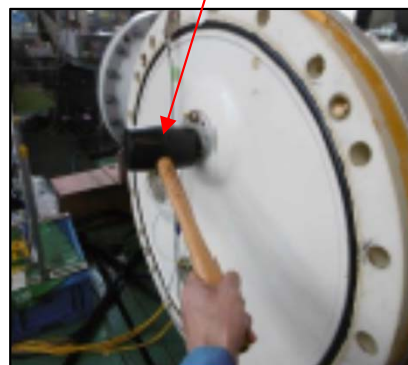
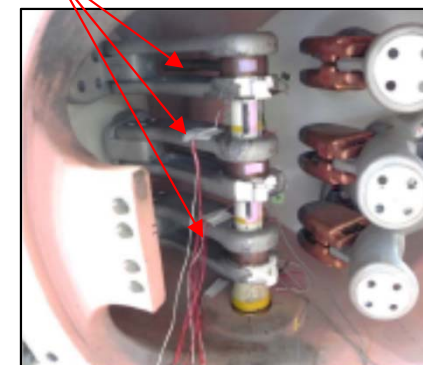
図 外力による非接触状態の継続有無調査結果

- ・ 伊方南幹線 2 号線乙母線断路器（嵌合部にフッ素化合物が付着状態）について、絶縁操作軸および可動接触子に外力（ゴムハンマーによる衝撃）を与えた結果、工具等が接触した程度の外力（約 1 G、瞬時）で、嵌合部の非接触状態が継続することを確認した。
- ・ 健全な断路器にて検証した結果、固定接触子からの反力を受ける断路器投入状態では非接触状態とはならず、可動接触子が固定されていない断路器開放状態では瞬間的には非接触状態となることを確認した（非接触状態の継続は無し）。
- ・ 以上のことから、故障した断路器と同一構造および使用状態が同じ伊方南幹線 2 号線乙母線断路器については、過去に数日程度の部分放電が発生し、可動接触子と絶縁操作軸の嵌合部にフッ素化合物が付着していたことから、3 月 25 日以降に振動等によって嵌合部が非接触状態となり、その状態が継続したことでギャップ放電が生じ、部分放電信号が検知されたものと推定した。

断路器	断路器の状態	非接触状態継続の有無
健全な断路器	投入	無し (1~30Gの外力で確認)
	開放	無し(瞬間的な非接触有り) (1~30Gの外力で確認)
伊方南幹線 2 号線 乙母線断路器	開放	有り (約1G程度の外力で継続)
