伊方原子力発電所環境安全管理委員会及び同原子力安全専門部会 委員コメント一覧

2. 伊方発電所第3号機 原子炉容器上部炉心構造物吊り上げ時の制御棒クラスタ引き上がりについて

1. 1次冷却系統の水質管理とマグネタイトの生成

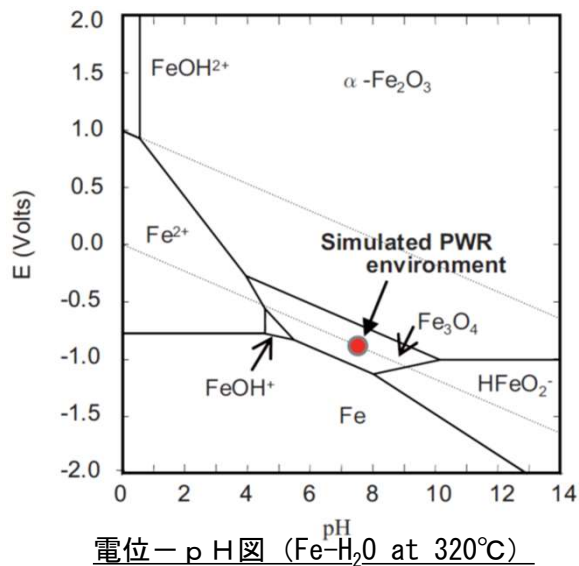
H₃BO₃ アルカリ溶液中の材料の腐食速度

SUS304の腐食速度は約0.3μm/year

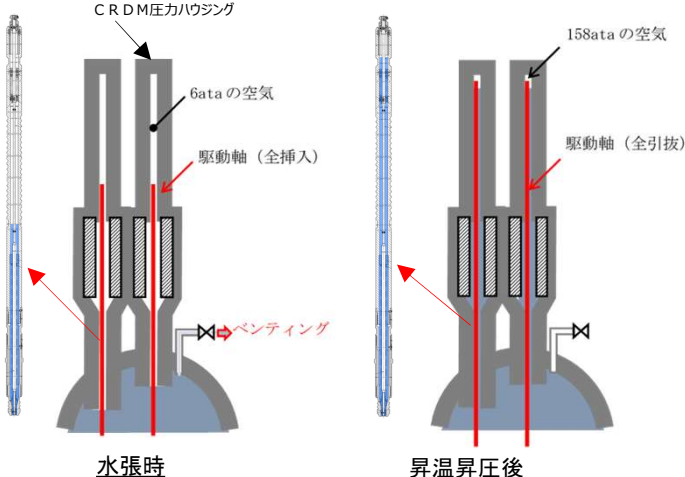
① 駆動軸内表面で生成		② 1次冷却系統内で生成
①-1 プラント起動初期段階	①-2 プラント運転中	
<ul style="list-style-type: none"> 制御棒クラスタ駆動装置（CRDM）圧カハウジングは、その構造上、1次冷却系統水張時に空気が残留。 プラント起動初期段階（昇温昇圧後）のCRDM圧カハウジング内には加圧された空気が残留し、溶存酸素が有意に高くなる期間が存在。 プラント起動初期の駆動軸は全引抜状態にあり（制御バンクDは除く）、この際、駆動軸内側は全長にわたり高溶存酸素・高温環境に置かれ、SUS410製駆動軸内表面では鉄酸化物が生成し、運転時間の経過に伴って、マグネタイトに変態。

<p>水張時 昇温昇圧後 プラント起動初期のCRDM圧カハウジング内の環境</p>	<ul style="list-style-type: none"> プラント運転中、駆動軸の保護筒下端と制御棒クラスタのスパイダ頭部の隙間を経て鉄イオンを含む1次冷却材が駆動軸内部に浸入。 運転中の駆動軸近傍の下端と上端では温度差があると推定され、駆動軸内部では温度差（密度差）を駆動源とする1次冷却材の自然循環流が発生。 駆動軸内部を循環する過程の温度変化に伴って溶解度が変化し、析出した鉄イオンが駆動軸内表面でマグネタイトを形成。

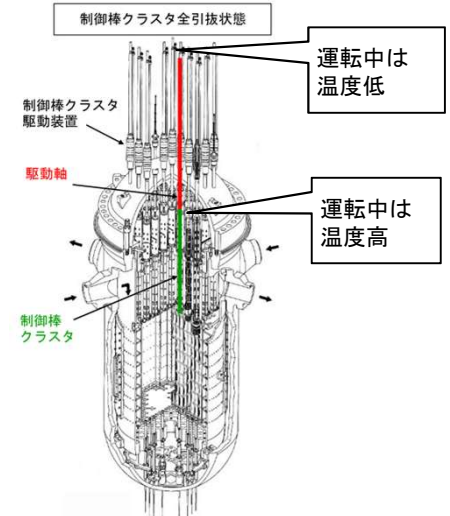
<p>運転中の駆動軸・制御棒クラスタ位置と駆動軸内部の自然循環流</p>	<ul style="list-style-type: none"> 駆動軸外部で生成したマグネタイトが、駆動軸の保護筒下端と制御棒クラスタのスパイダ頭部の隙間を経てスパイダ頭部と駆動軸接手の隙間部に侵入し堆積。 駆動軸の保護筒下端と制御棒クラスタのスパイダ頭部の隙間は数mm程度と狭いことから、今回、スパイダ頭部内で確認された堆積物は、ケース①で生成したマグネタイトが堆積したもののほうが比較的多いと推定。

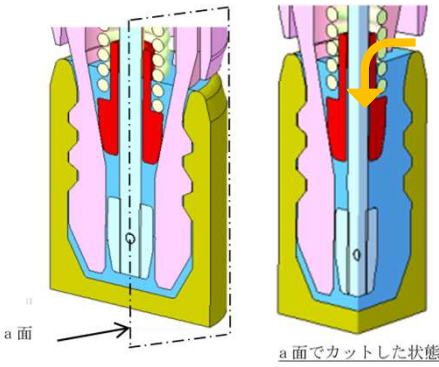
<p>駆動軸外部で生成したマグネタイトが侵入 スパイダ頭部内への侵入経路</p>

- 堆積物には薄膜状のマグネタイトが確認されている。以下のことから、堆積物は、マグネタイトが駆動軸内表面で生成・成長し、剥離・落下してスパイダ頭部に堆積したものが多い。

- 上表①のマグネタイト生成は、類似の環境である駆動軸外表面でも生じるが、外表面は、プラント起動時や運転中に駆動軸を操作（制御棒を動作）させることにより、マグネタイトを含むクラッドの排出を促進させていることから、内表面に比べてマグネタイトが成長する可能性は低い。
- 上表②に示すとおり、駆動軸と制御棒クラスタのスパイダ頭部との隙間は数mm程度と狭いことから、1次冷却系統や駆動軸の外表面から、比較的大きく成長したマグネタイトがこの隙間から侵入しスパイダ頭部に堆積する可能性は低い。

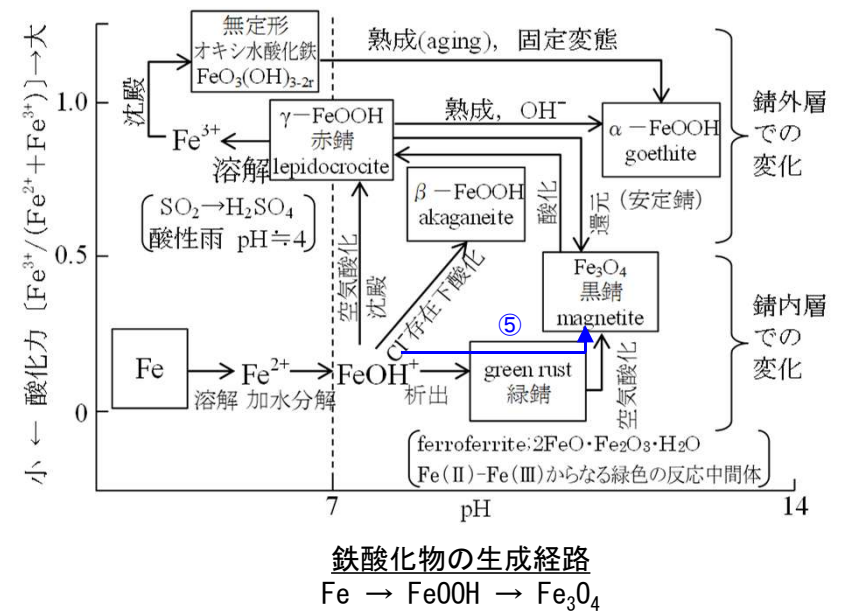
- 1次冷却系統内には1次冷却系統設備から溶出した鉄イオンや系統内への補給水に含まれる鉄イオンが存在している。
- 運転中の駆動軸下端部は、原子炉容器頂部の温度と同程度の温度(温度高)となるが、上端部は、CRDM冷却ファンによる冷却の影響を受ける(温度低)。このため、駆動軸内部ではこの温度差(密度差)を駆動源とする自然循環流が発生する。
- 一般的に、1次冷却系統中の鉄イオンの溶解度は温度の関数であることから、駆動軸内部を循環する過程の温度変化に伴って溶解度が変化する。
- これにより、溶解していた鉄イオンが駆動軸内表面で析出し、駆動軸内表面でマグネタイトを形成する。

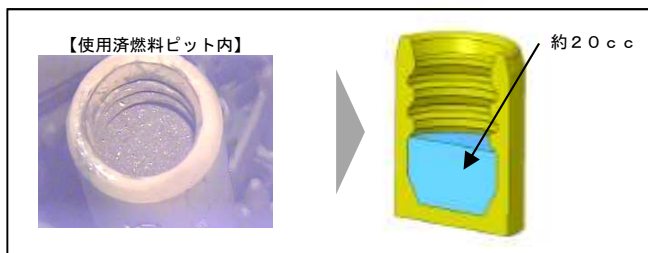
- 制御棒クラスタのスパイダ頭部内に確認された堆積物の外観確認（水中カメラ）の結果、堆積物は20cc程度の量と推定。

- 堆積物量20ccに相当するマグネタイト生成量は約40gと推定。

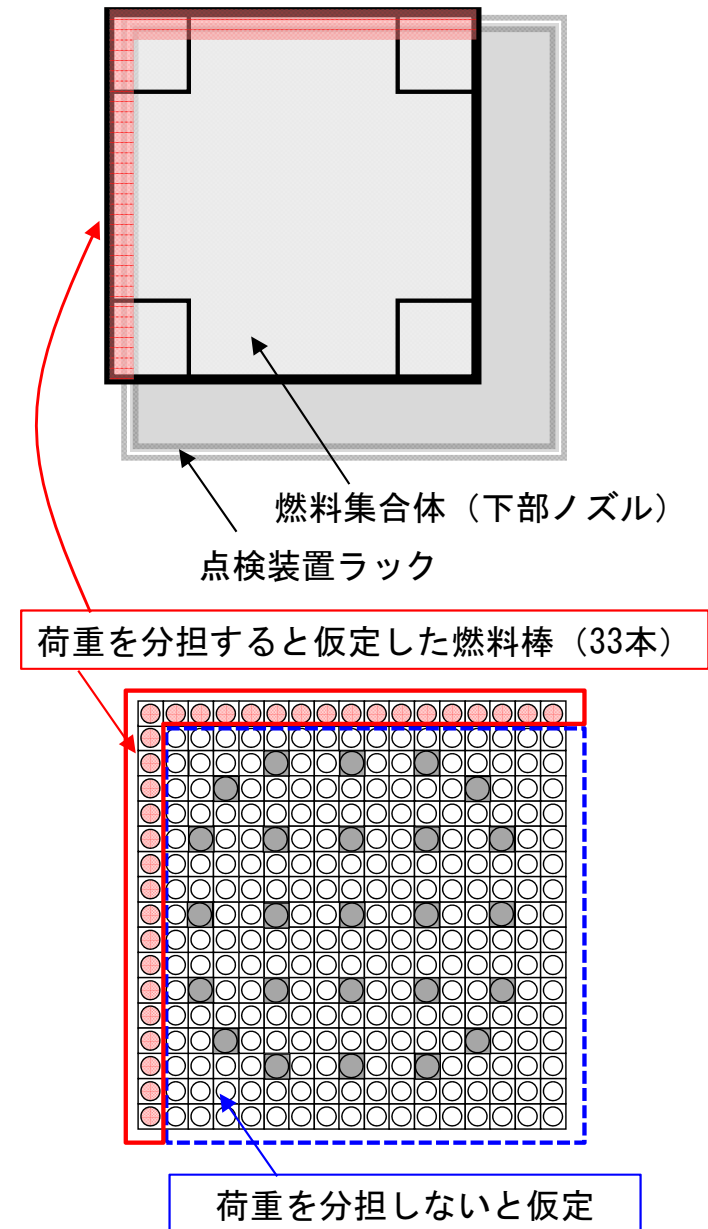
ラックに乗り上げた際に燃料被覆管に生じた荷重の均等性

- ラックに乗り上げた燃料集合体は、クレーンにて鉛直に吊り下ろしている最中にラックに乗り上げたものであること、燃料集合体落下信号発信時でもクレーンの荷重は約167kg残存していたことから、事象前後を通じて燃料集合体は鉛直に直立した状態を維持しており、燃料集合体への横方向の曲げ荷重等は発生していないと考えられる。また、当該燃料集合体は、下部ノズルの脚部3箇所でラックに乗り上げたことから、下部ノズルがラックへ乗り上げ時に発生した荷重は、全ての燃料棒に対して概ね均等に作用したものと考えている。
- ここで、ラックに乗り上げた際に燃料集合体にある程度の不均等な荷重が作用した可能性は否定できないが、均等な荷重が作用すると想定した場合、燃料被覆管に発生する応力は約3MPaとなり、耐力（未照射時で約600MPa）と比較して十分小さいことから、ある程度の不均等な荷重が作用したとしても、燃料被覆管の健全性に問題はない。
- 仮に、燃料集合体に対して右図のように極端に不均等な荷重※が作用すると想定した場合、燃料被覆管に発生する応力は約20MPaとなり、この応力と使用済燃料ピットで保管中の燃料被覆管応力（約60MPa）が同時に作用したとしても、燃料被覆管の耐力に対して十分小さい。

※ラックに乗り上げた燃料集合体の最外周2面の燃料棒（33本）のみで、ラック乗り上げ時に発生したすべての荷重を分担（当該燃料棒では均等に分担）したと仮定。
