伊方発電所 3 号機第15回定期検査中に  
連続発生したトラブルに関する報告書

令和 2 年 7 月

伊方原子力発電所環境安全管理委員会  
原 子 力 安 全 専 門 部 会

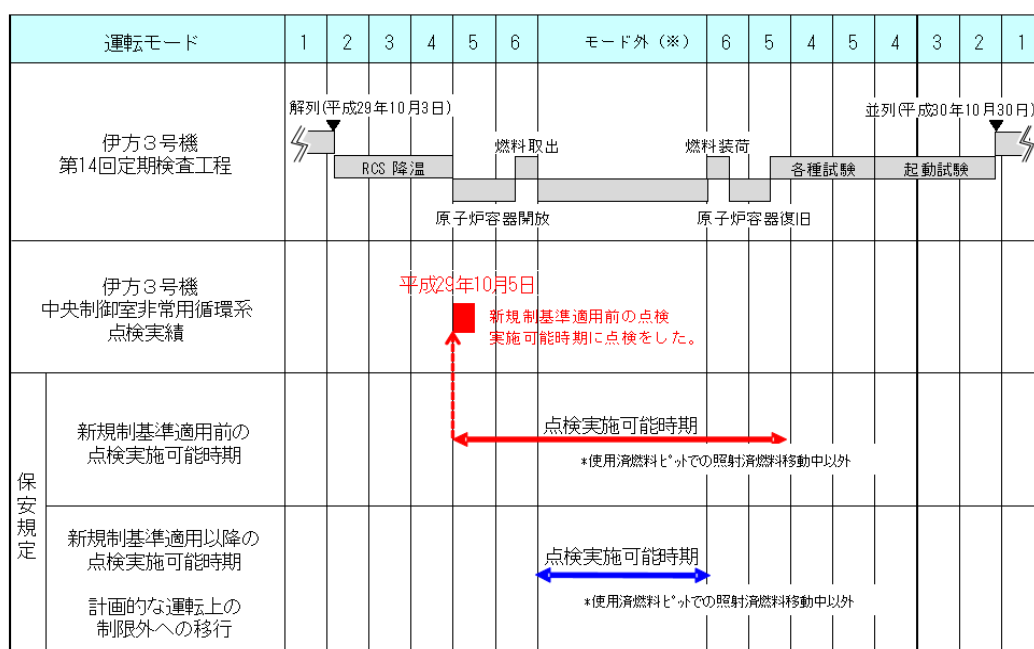
図 1-1 第 14 回定期検査における点検工程

このため、平成 29 年 10 月 5 日に実施した前回第 14 回定期検査の中央制御室非常用循環系の点検作業について確認したところ、今回実施しようとしていた原子炉施設が運転モード 5 の状態において点検作業を実施しており、運転上の制限を満足していない期間があったことを確認した。今回確認された運転上の制限の逸脱に関する保安規定第 84 条及び第 88 条第 3 項の規定は、平成 25 年 7 月の新規制基準施行により新たに設けられ、第 14 回定期検査で初めて適用された規定であり、第 13 回定期検査までは、原子炉施設の運転モード 5 における中央制御室非常用循環系の点検作業は適切な作業であった。

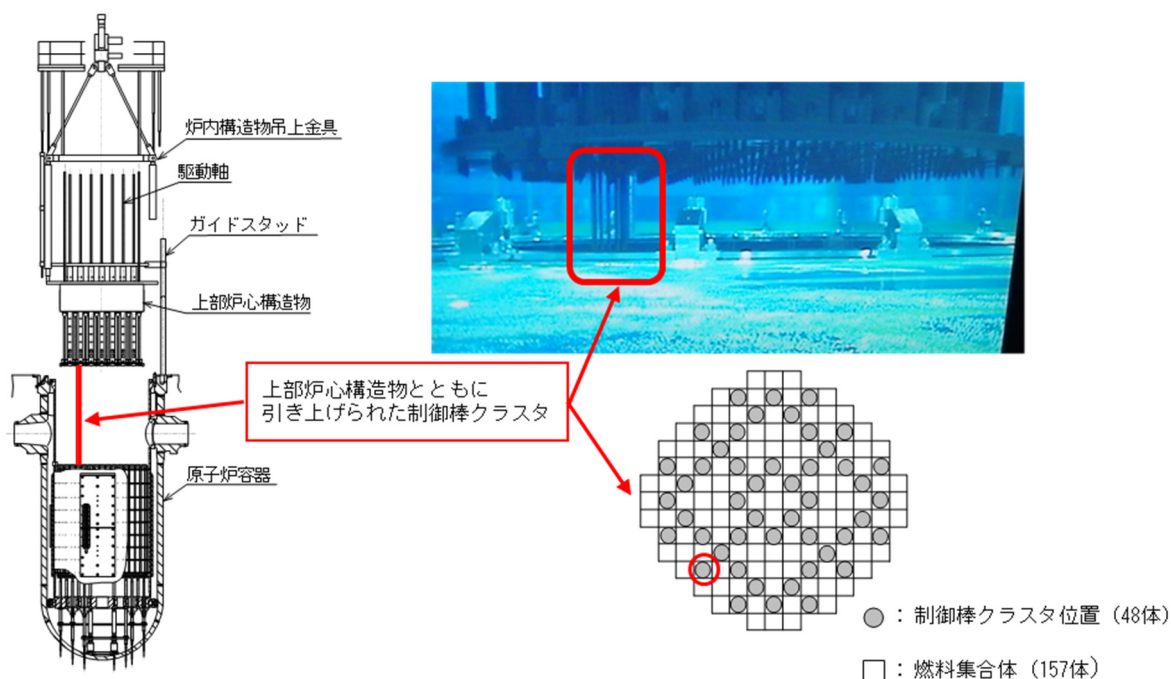
図2-1 事象概要図

伊方発電所3号機の第15回定期検査において、令和2年1月12日、原子炉からの燃料取出の準備作業として、制御棒クラスタと駆動軸の切り離し※<sup>1</sup>を行い、原子炉容器の上部炉心構造物を取り外すために吊り上げていたところ、制御棒クラスタ1体が意図せず、上部炉心構造物とともに引き上げられていることを水中カメラで確認した。

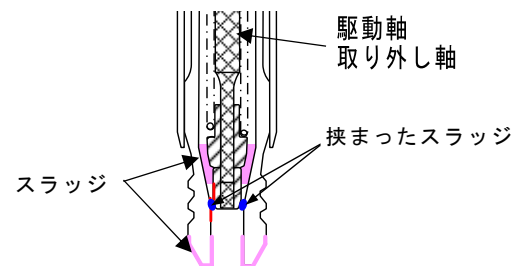
図 2-3 駆動軸取り外し軸の状態

- ① 制御棒クラスタと駆動軸との切り離しを行った後、再結合を防止するため、駆動軸取り外し軸を下降させた際、ロックボタン廻りに付着した堆積物（スラッジ）が位置決めナットと接手の間に挟まり、駆動軸取り外し軸が詰まった。

- ① 制御棒クラスタと駆動軸の切り離し後、再結合を防止するために実施する駆動軸取り外し軸の下降作業が、堆積物で詰まることなく、確実に完了したことを確かめるため、作業手順書に駆動軸取り外し工具の指示管（インジケータースタッド）のマーキング位置を確認する手順を追加する。
- ② さらに、意図しない制御棒の引き上がりをより確実に防止するため、作業手順書に駆動軸着座後に再度、駆動軸の吊り上げ作業による重量確認等を実施する手順を追加する。
- ③ また、本事象の原因となった堆積物はプラント運転に伴い発生することから、定期検査毎に使用済燃料ピット内において、次サイクルで使用する制御棒クラスタのスパイダ頭部内の状況を確認し、堆積物が確認された場合は除去する。

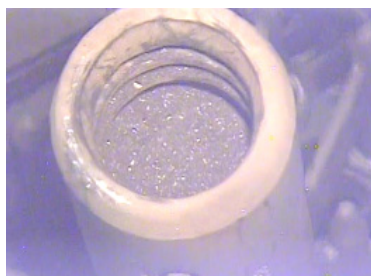
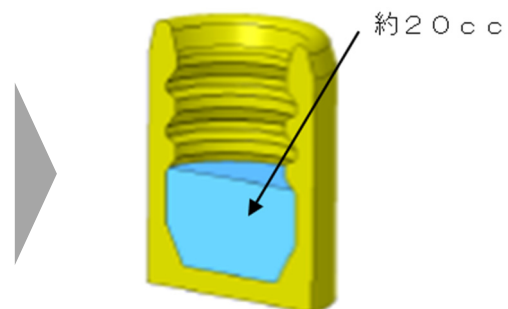
図 2-4 堆積物調査結果

- 制御棒クラスタのスパイダ頭部内（駆動軸との結合部内部）で確認された堆積物を調査した結果、当該堆積物は、駆動軸内表面や1次冷却系統内で生成したマグネタイトが剥離し、堆積したものと推定され、他の制御棒でも確認された。なお、当該制御棒クラスタスパイダ頭部内の堆積量は約 20 cc と推定された。

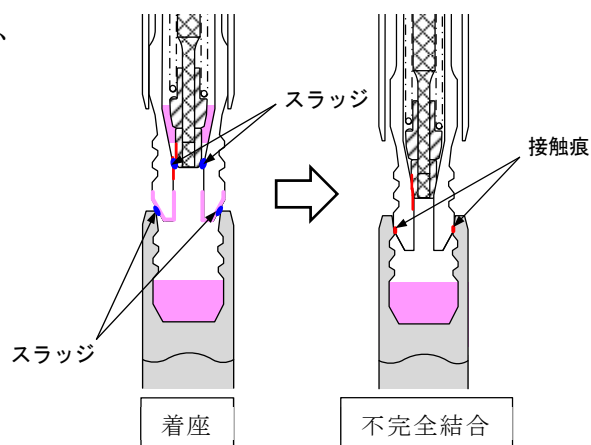
図 2-5 不完全結合図

② 駆動軸取り外し軸を完全に下降させ、  
 接手を押し広げていない①の状態では、  
 制御棒クラスタに駆動軸を着座させたこと  
 により、その後の駆動軸取り外し工  
 具の切り離し作業に伴う振動で、駆動  
 軸が制御棒クラスタのスパイダ頭部内  
 へ沈み込み、駆動軸接手外面直線部と  
 制御棒クラスタのスパイダ頭部1山目  
 の接触による不完全な結合状態が形成  
 され、上部炉心構造物を吊り上げた際、  
 制御棒クラスタも引き上がった。

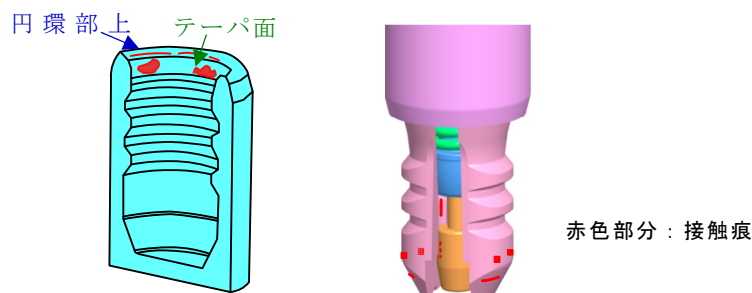
図 2-6 制御棒クラスタスパイダ頭部及び駆動軸の接触痕

- 当該制御棒クラスタの外観確認において、スパイダ頭部の円環部上  
 面及び内部テーパ面に接触痕（色調の変化）が確認されるとともに、  
 当該駆動軸の外観確認の結果、接手外面及び接手内面に今回生じた可  
 能性のある金属光沢を有する接触痕を確認した。

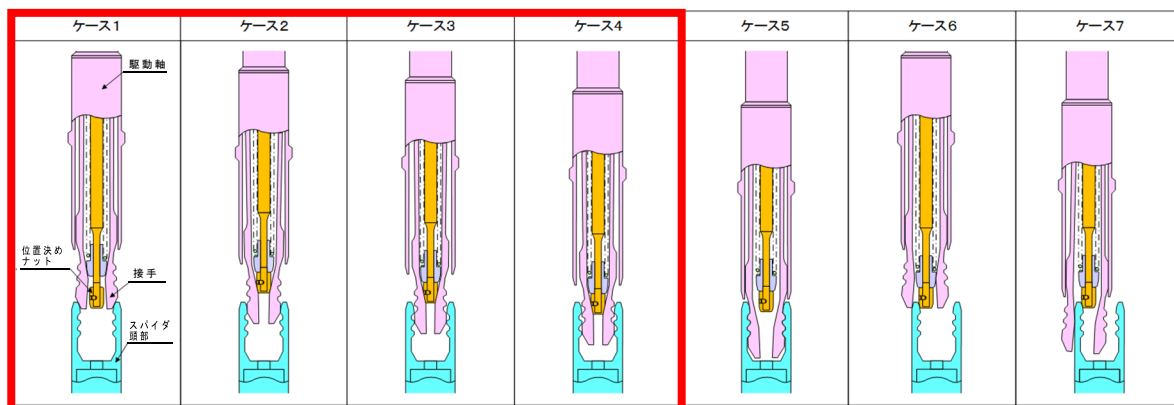
図 2-7 各ケースの概要図

- 7 ケースの不完全な結合状態について、幾何学的な整合、外観確認  
 結果との整合及び手順との整合の観点で検討した結果、ケース 1 から  
 4※<sup>2</sup>については、全ての観点で整合し、不完全な結合状態が形成され  
 る可能性があることを確認した。

※ 2 ケース 1 は仮置き状態で、ケース 2～4 はスパイダ頭部にそれぞれ 1～3 山目  
 位置で、不完全に結合している状態。

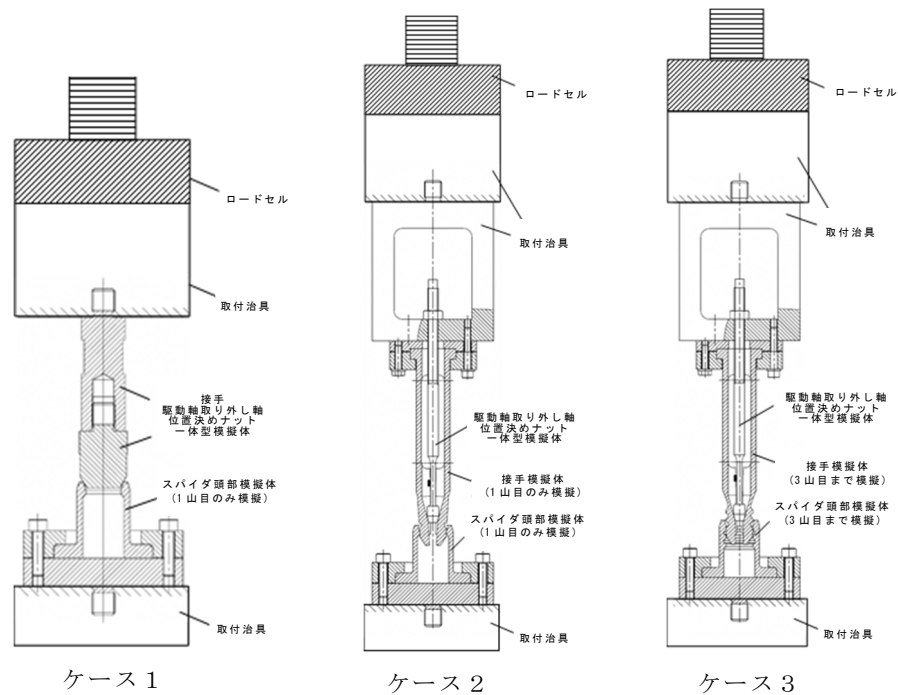
図 2-8 部分モデルによる実証試験

- 不完全な結合状態として発生する可能性があるケース 1 から 3 について、駆動軸と制御棒クラスタを部分的に模擬した供試体を用いて引き上げ荷重に係る実証試験を実施した結果、ケース 1 では引き上げ荷重は発生せず、また、ケース 3 では、試験機の計測範囲を超える大きな引き上げ荷重が計測されたため、これらのケースは、意図せず引き上げられたものの、特別な操作を実施することなく自然に切り離された今回の事象とは整合しない結果となった。

ケース 2 については、制御棒クラスタの水中重量相当の引き上げ荷重が計測されたこと及び接触痕の発生状況から、当該状態で本事象が発生した可能性が高いことを確認した。

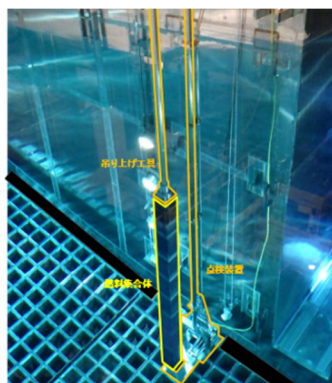
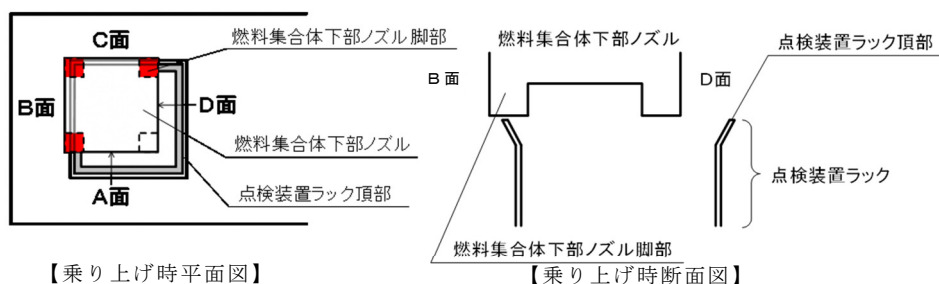
図3-1 事象発生概要

その後、燃料集合体を使用済燃料ピット内の所定の保管位置に戻すとともに、落下信号の発信に伴い、設計どおり使用済燃料ピットエリアの排気系統が、核分裂生成ガスを除去する系統に切り替わっていることを確認して同信号をリセットした。

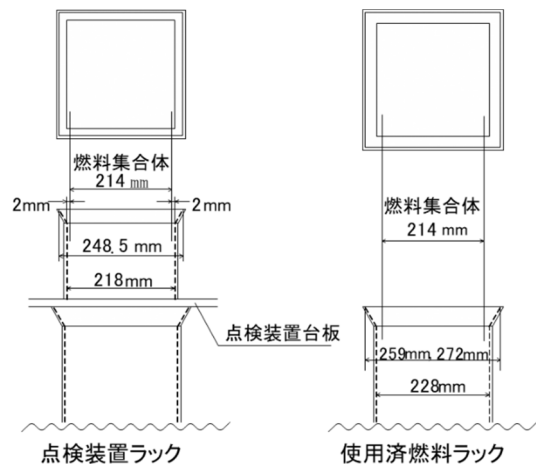
図 3-3 点検装置ラックと使用済燃料ラックの寸法比較

- ① 点検装置ラック開口寸法 (248.5mm) が使用済燃料ラックの開口寸法 (259mm 及び 272mm) よりも小さいため、使用済燃料ラックへの燃料集合体挿入作業に比べて難度が高い作業となっていた。

- 作業員への聴き取り調査の結果、使用済燃料取扱工具操作員及び使用済燃料ピットクレーン操作員は、点検装置ラックの開口寸法が使用済燃料ラックの開口寸法よりも小さいことから、燃料集合体と点検装置ラックのセンタリング確認及び挿入状況の確認が難しいと認識していた。
- 使用済燃料ラックの内寸法は、燃料集合体の外寸法 (214 mm) に対して片側 7 mm の隙間を有する値 (228 mm) に設定しているが、点検装置ラックの内寸法については、点検中の燃料集合体の揺れ、回転等を防止するため、片側 2 mm の隙間に制限した値 (218 mm) としており、開口寸法も点検装置ラックの方が小さく設計されている。

- ① 点検装置ラック開口寸法を拡大して、使用済燃料ラックと同等の開口寸法とする。
- ② 本点検作業時には、使用済燃料ピット内の常設の水中照明に加え、燃料集合体のセンタリングと点検装置ラックへの挿入状況を作業員が確認するための水中テレビカメラ及びディスプレイ、作業中の視認性向上を図るため点検装置ラックを照らす水中照明をそれぞれ2台設置する。

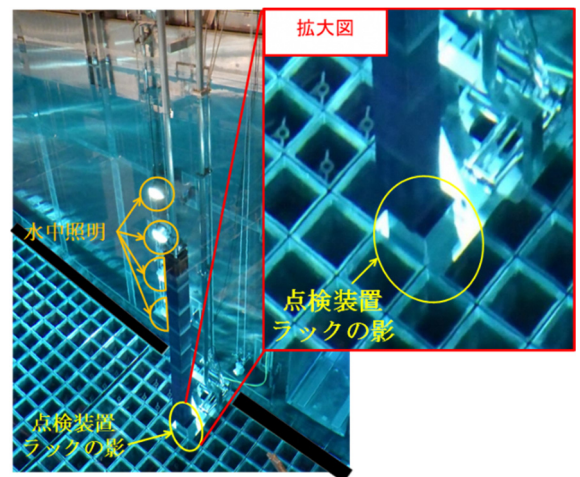
図 3-4 点検装置ラックの視認性

② 使用済燃料ピット内に設置されている常設の水中照明によって点検装置ラックにできる影により、点検装置ラック開口部の視認性が低下しており、点検装置ラックへの挿入状況の確認作業は使用済燃料ラックへの燃料集合体挿入作業に比べて難しい状況となっていた。

➤ 作業員への聴き取り調査の結果、使用済燃料取扱工具操作員及び使用済燃料ピットクレーン操作員は、使用済燃料ピット内に設置されている常設の水中照明が点検装置ラックに当たって影ができ、使用済燃料ラックに比べて点検装置ラック開口部が見え難かったことから、燃料集合体の下部ノズルと点検装置ラックのセンタリング確認及び挿入状況の確認が難しいと認識していた。

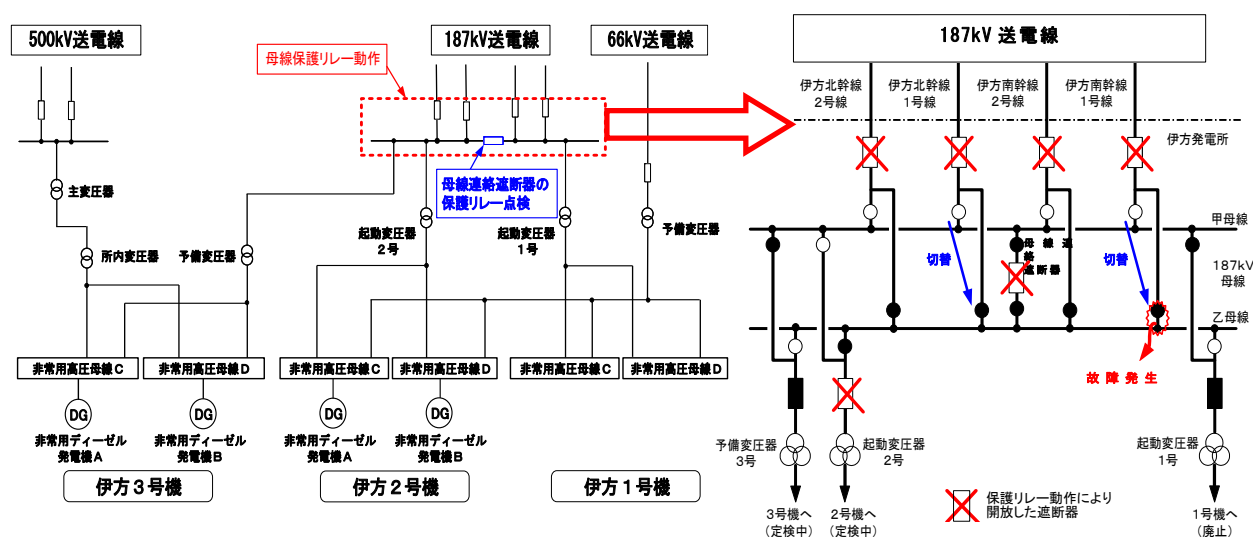
図4-1 事象発生時の所内電源系統図

1月25日、伊方発電所1、2号機開閉所において、187kV母線（甲・乙）連絡遮断器<sup>※1</sup>を動作させる保護リレー<sup>※2</sup>の取替え工事完了後の当該保護リレーの健全性確認試験を行うことから、当該試験に必要な量の電流を流すため、3号機を常用の500kV送電線から、3号機の予備電源である1、2号機常用の187kV送電線からの受電に切替えるとともに、通常は甲・乙の別母線から受電している1、2号機を、全て乙母線からの受電に切替えたところ、伊方南幹線1号線乙母線断路器<sup>※3</sup>の故障により、187kV送電線4回線全ての遮断器が開放して受電が停止した。

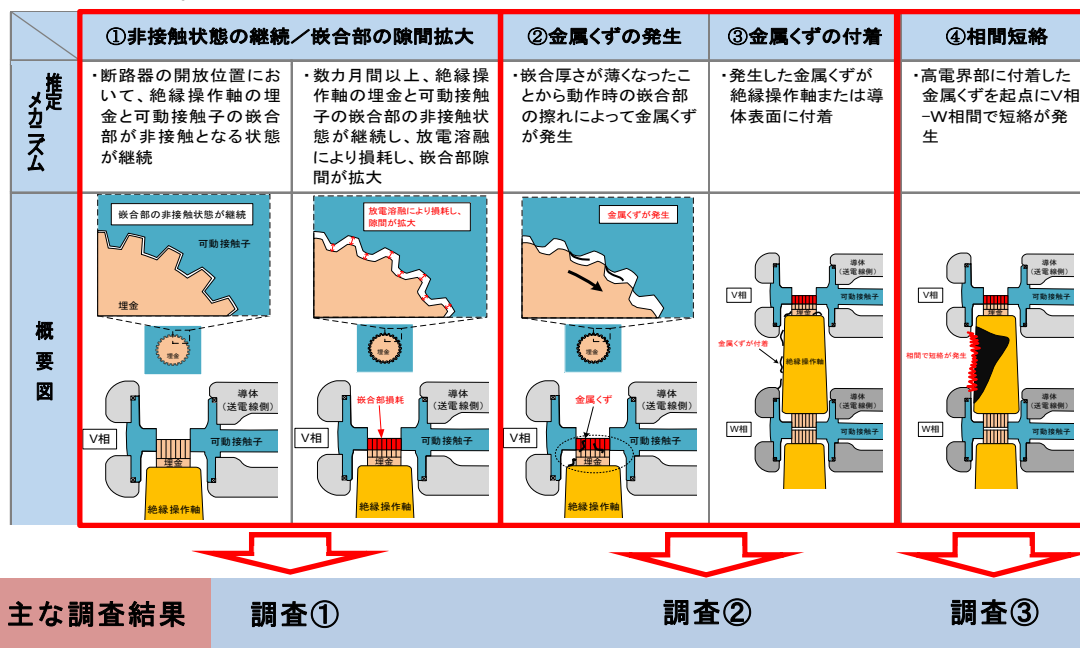
- ① 構造上生じる断路器内部の絶縁操作軸埋金と可動接触子の嵌合部の隙間が放電溶融で拡大し、その後、動作時の擦れで発生した金属くずが高電界部に付着することにより短絡が発生した。

➤ 内部確認等の調査結果から以下のメカニズムにより短絡に至ったものと推定した。

- ① 故障した断路器の絶縁操作軸、可動接触子等の損耗した部品については、新品に交換した。
- ② 当該断路器と同一構造及び使用状態が同じ断路器計 13 台について、嵌合部の外観及びフッ素化合物の有無を確認する内部開放点検を行ったところ、2 台で絶縁操作軸埋金嵌合部に放電による損耗を確認したことから、絶縁操作軸等の部品を新品に交換した。
- ③ 同一構造及び使用状態が同じ断路器（計 14 台）について、嵌合部の放電の有無を確認する部分放電診断の常時計測・常時記録及び金属くず等による振動を確認する内部異物診断の定期的な実施により状態監視を強化するとともに、恒常的な対策についても検討していく。
- ④ 187kV 母線連絡遮断器の保護リレーの試験再開にあたっては、模擬負荷を使用することにより、3 号機に接続しない試験系統を構成するとともに、今後実施する保護リレーの試験においては、リスク低減に係る取り組みを実施する。

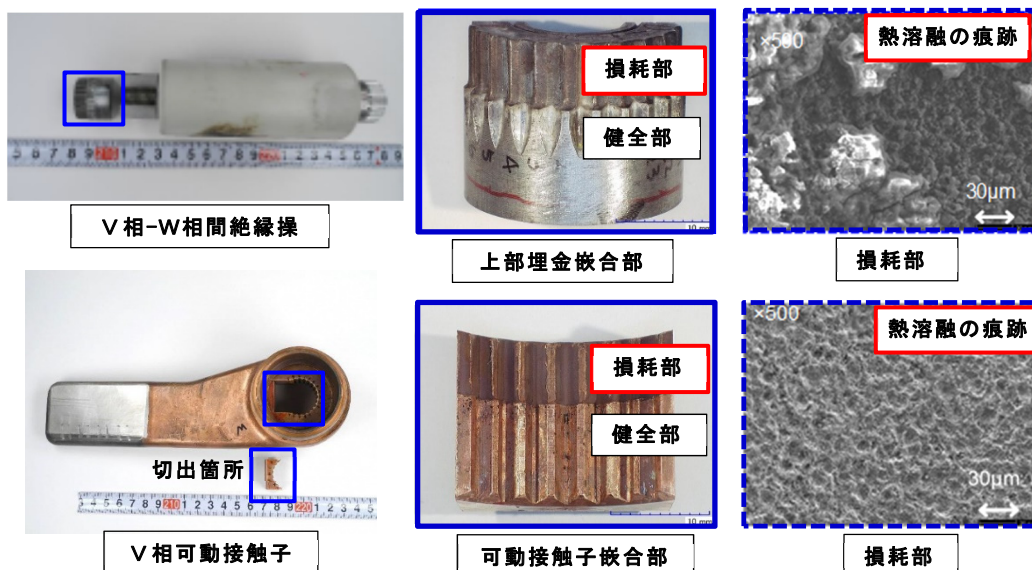
V相-W相間絶縁操作軸上部埋金及びV相可動接触子の嵌合部の外観を確認をした結果、均一に損耗しており、健全部より小さくなっていた。また、電子顕微鏡で当該損耗部の表面を観察したところ、熱影響による金属溶融の痕跡を確認した。その後、構造上、当該嵌合部では非接触状態が発生することが判明し、非接触状態が継続することで放電が発生することも実証試験で確認できた。

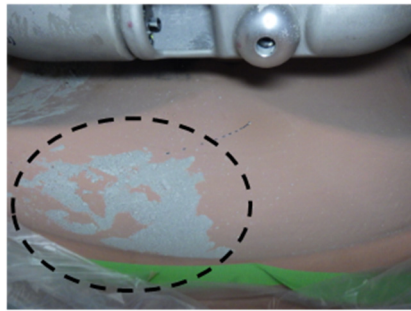
フッ素化合物等の堆積物

断路器ユニットの内部調査によって確認された堆積物から、放電に伴って発生するフッ素化合物（断路器内に充填している六フッ化硫黄ガスの分解により発生）とともに、箔状の金属（最大で約 4 mm）が採取された。当該金属を成分分析した結果、絶縁操作軸の上部埋金（アルミ合金）と可動接触子（銅）の金属成分を検出した。また、当該金属成分については、短絡が発生した V 相－W 相間絶縁操作軸の表面においても顕著に検出された。

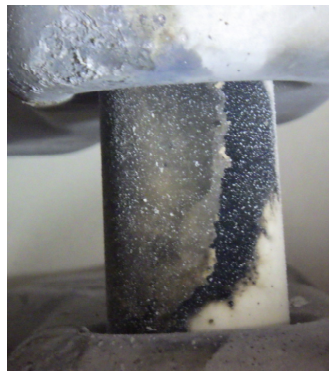
炭化痕跡

V 相－W 相間絶縁操作軸表面の外観確認の結果、相間短絡により発生したと推定される炭化痕跡（放電痕跡）を確認した。
