## 令和元年度（平成31年度）伊方発電所 異常時通報連絡状況について

当社は、異常時通報連絡による伊方発電所の情報公開と諸対策による信頼性向上に努めている。令和元年度（平成31年度）の通報連絡件数は30件であり、以下これらの通報連絡事象の分類・評価を示す。

## 令和元年度（平成31年度）伊方発電所設備関係の事象に係る原因と対策

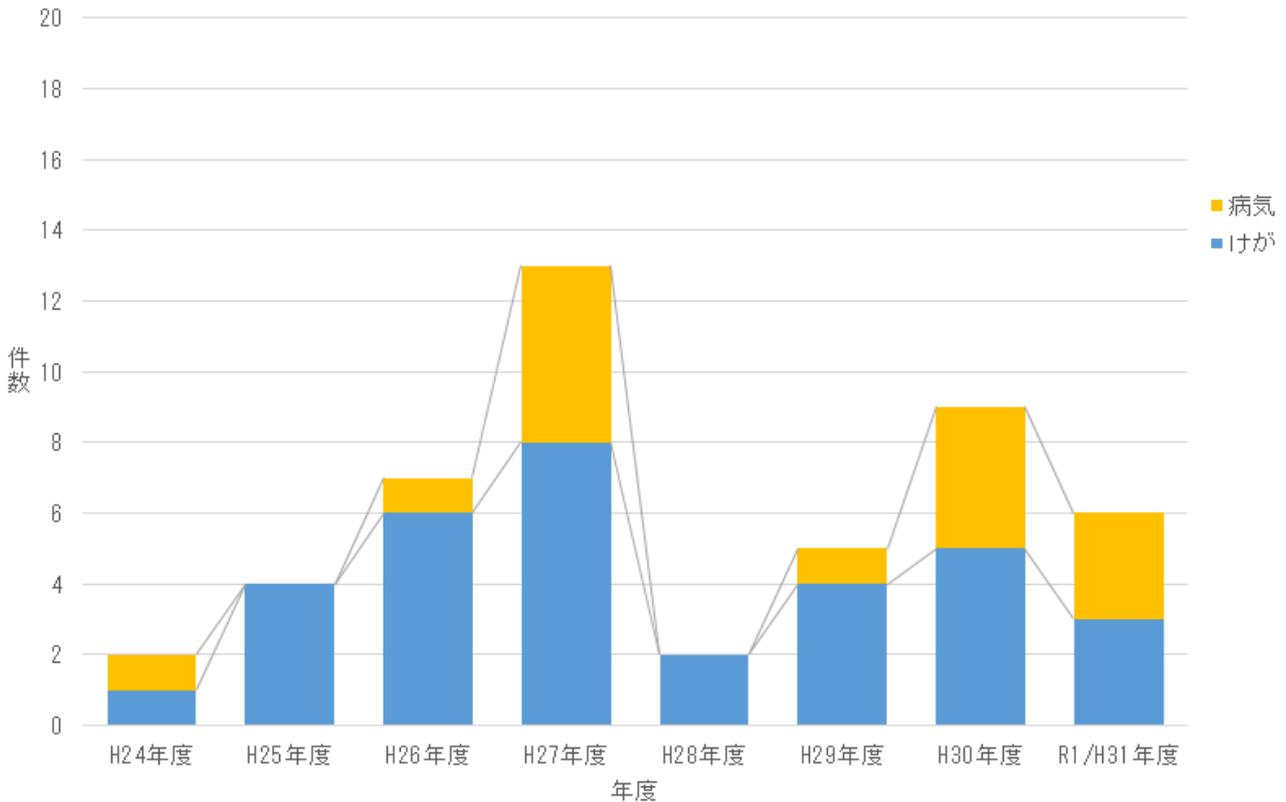
図-1. 傷病関連の通報連絡の推移

傷病者発生に伴う通報連絡事象について過去7年間の発生件数の推移を確認した。平成24年度、28年度が2件と最も少なく、他の年度は4件～13件発生している。発生数が比較的多い27年度は3号機第13回定期検査(新規制基準適合のための対策工事)、平成29～30年度は3号機第14回定期検査により発電所の作業員が増加していた時期である。また、令和元年度(平成31年度)については、特定重大事故等対処施設関連工事等により作業員が増加している。作業員が多い時期は傷病者が発生しやすい傾向があるため、引き続き安全を最優先に発電所の運営に努める。
