# 令和 2 年 1 月に伊方発電所で 連続発生したトラブルについて

令和 3 年 8 月 5 日  
四国電力株式会社

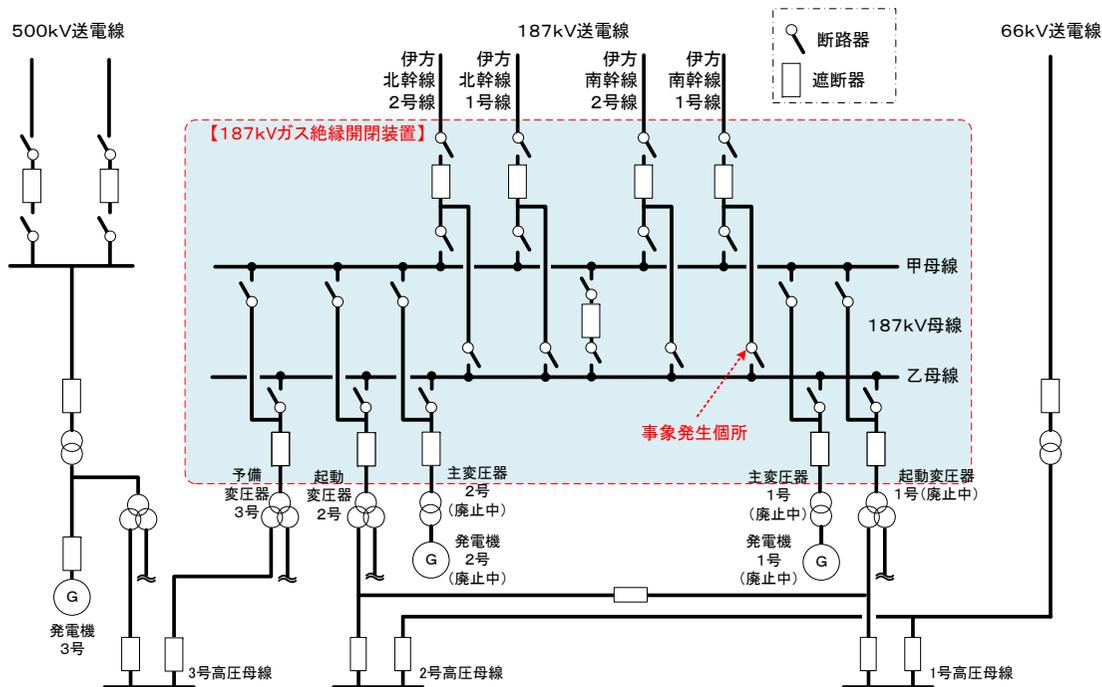
伊方発電所 所内電源系統 概要図

- 伊方発電所1、2号機の187kVガス絶縁開閉装置（以下「187kV GIS」という。）において、1個の断路器で短絡が発生し送電線からの受電が停止した。これによって、伊方発電所の所内電源が一時的に喪失した。
- 断路器で短絡が発生した原因は、断路器内部の可動接触子と絶縁操作軸埋金の嵌合部（以下、「嵌合部」）が非接触状態（断路器が開放状態）で電圧が課電されることによって、嵌合部に放電が発生し、最終的に短絡に至ったものと推定した。

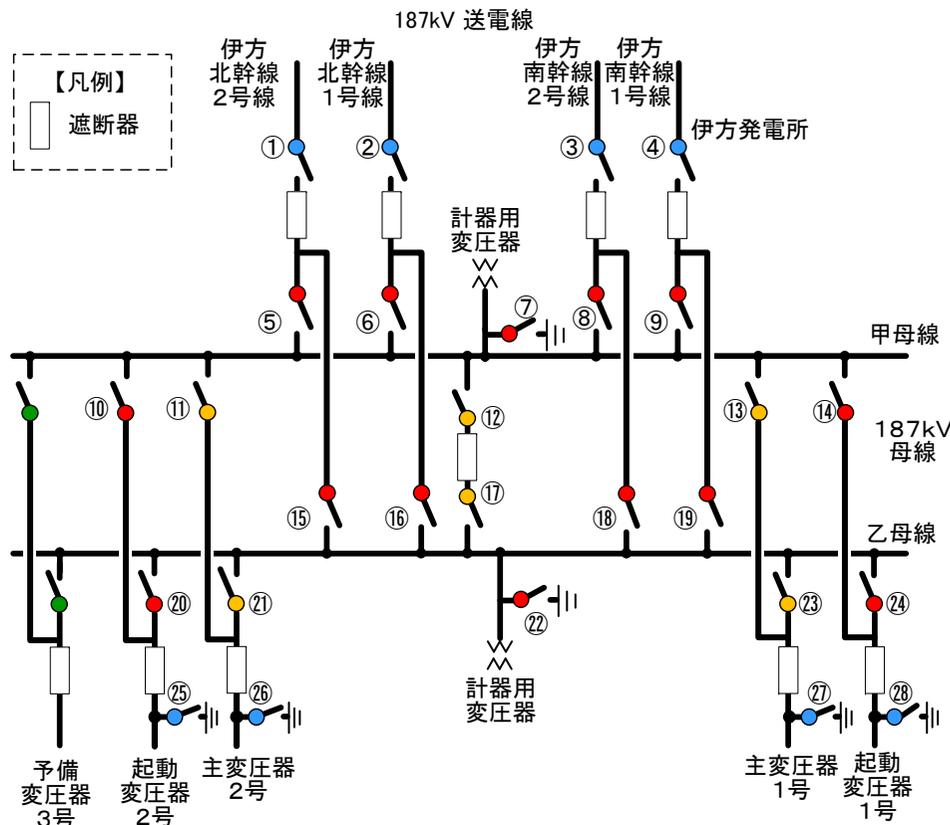
- 短絡が発生した断路器と同様の構造の断路器（当該断路器および接地開閉器を含む。） 28台のうち放電が発生するおそれがある断路器14台（下図中「●」）については、現在、監視強化を実施しているが恒常的な対策を実施することとした。
- なお、以下の14台については、放電が発生するおそれがないことから対策対象外とした。
  - ・開放状態で嵌合部に電圧が課電されないもの
  - ・配置上、嵌合部が常時接触するもの

断路器	恒常的な対策の対象/対象外	台数
	対象	14台 (5 6 7 8 9 10 14 15 16 18 19 20 22 24)
	対象外 〔開放状態で電圧が課電されないため対策不要の断路器/接地開閉器〕	6台 (11 21 12 17 13 23)
	対象外 〔配置上、嵌合部が常時接触するため対策不要の断路器/接地開閉器〕	8台 (1 2 3 4 25 26 27 28)

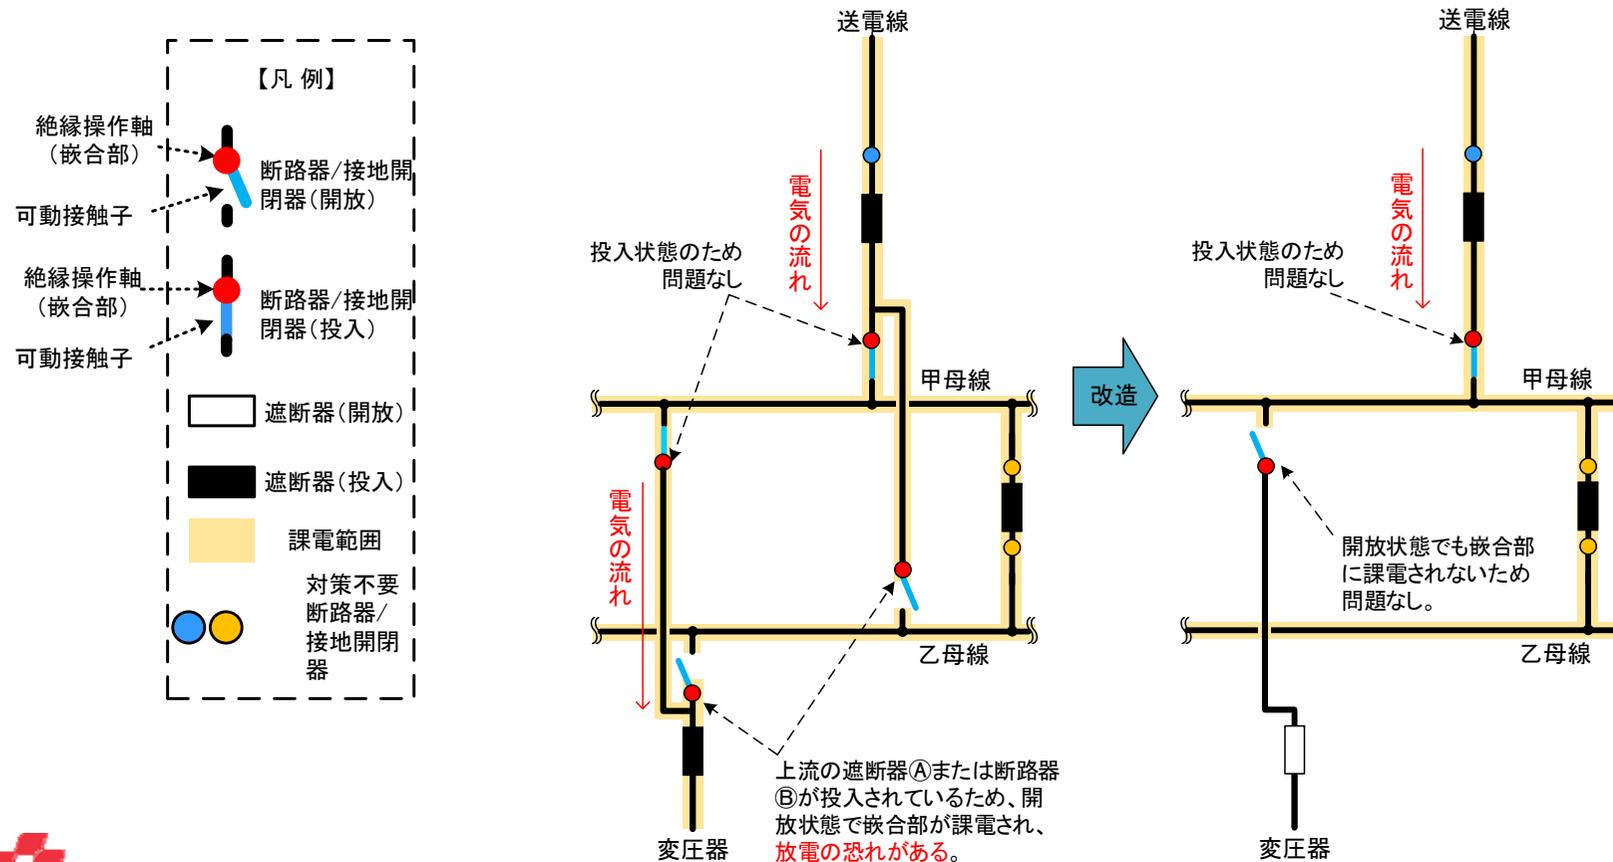
- 187kV母線に接続される遮断器は、1、2号機の運転を前提に柔軟な運用・保守が可能となるように甲母線・乙母線のどちらにでも接続できるよう2系統の断路器を設置しているため、片母線の断路器を投入した際、一方の断路器は開放状態で嵌合部が課電され放電の恐れがある状態となる。
- 1、2号機が廃止となったことを踏まえ、運用上必要がなくなった断路器を撤去して、片母線での接続とすることで、断路器が開放状態で嵌合部に電圧が課電されないようにする。

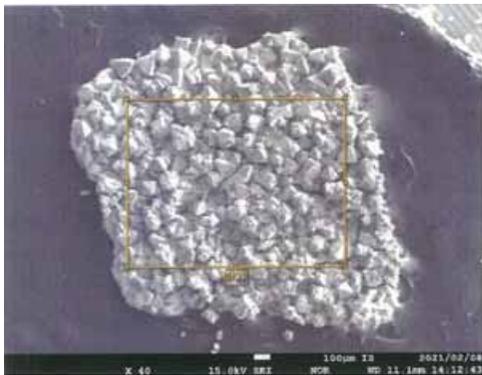
- 制御棒クラスタのスパイダ頭部内（アドレスD 4）から回収された堆積物の両面について、SEM観察および元素組成分析を実施した。
- SEM観察の結果、片側（A面）の面には成長した八面体粒子が観察されており、こちらの面が接液側であったと推定される。
- 元素組成分析の結果、両者の結果に有意な差はなく、主成分はFeとOであった。

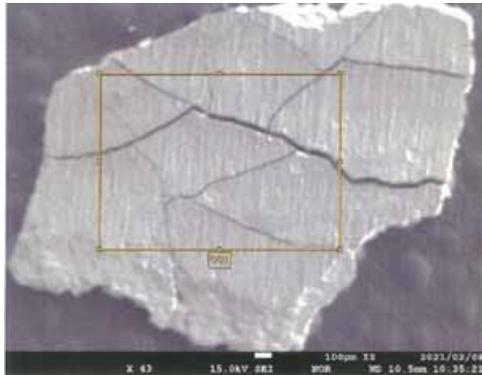
<table><tr> <th rowspan="2"></th> <th colspan="5">EPMAによる元素組成の半定量結果 (atom%)</th> </tr><tr> <td>B面</td> <td>2.6</td> <td>59.2</td> <td>1.2</td> <td>35.9</td> <td>1.1</td> </tr></table>

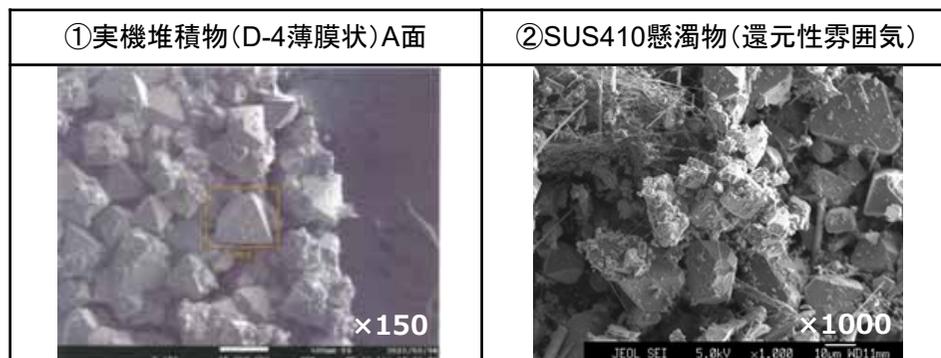
- 両者ともに八面体等の多面体粒子が確認された。元素組成分析の結果、両者ともに主成分はFeとOであった。

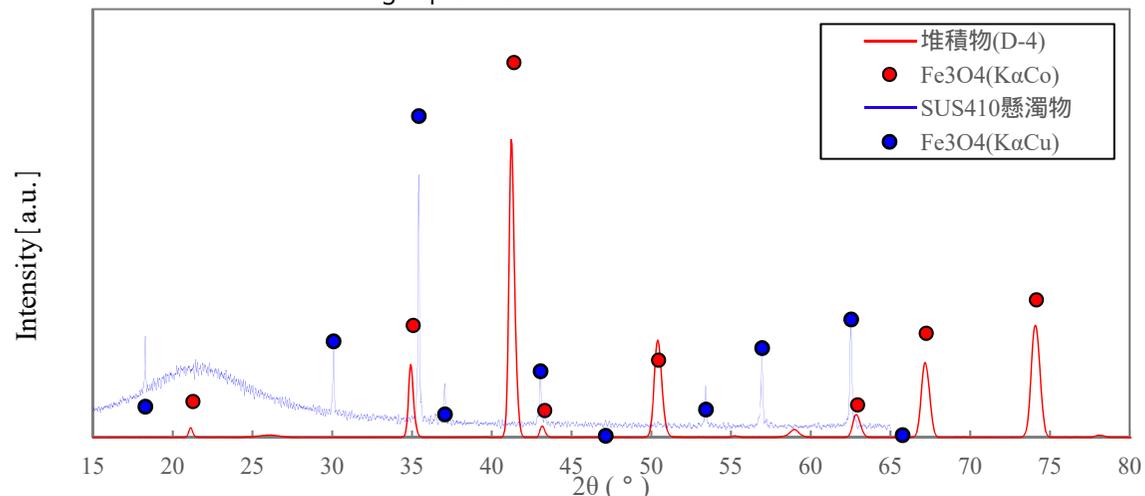
- 結晶構造分析の結果、両者ともに主成分は $\text{Fe}_3\text{O}_4$ と推察された。

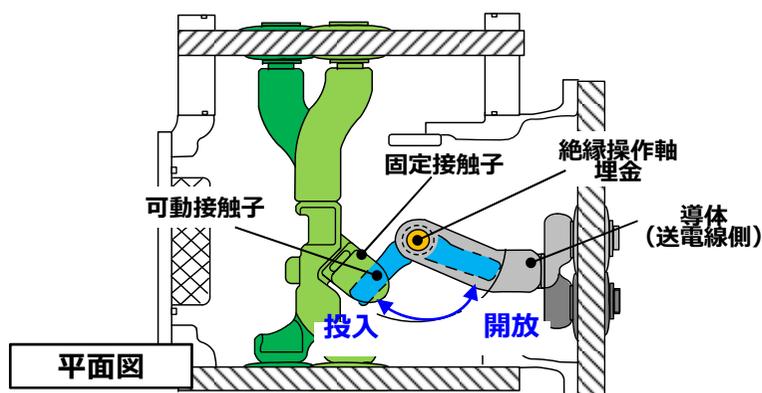
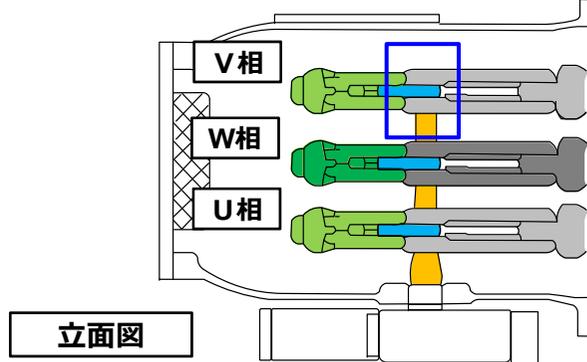
断路器ユニット内部 概要図

投入状態では、可動接触子の回転力と固定接触子からの反力によって嵌合部は常時接触する。一方、開放状態では非接触となる可能性があるが、仮に非接触となっても電圧が課電されなければ放電は発生しない。このため、開放状態で嵌合部に電圧が課電されないものについては、対策不要とした。

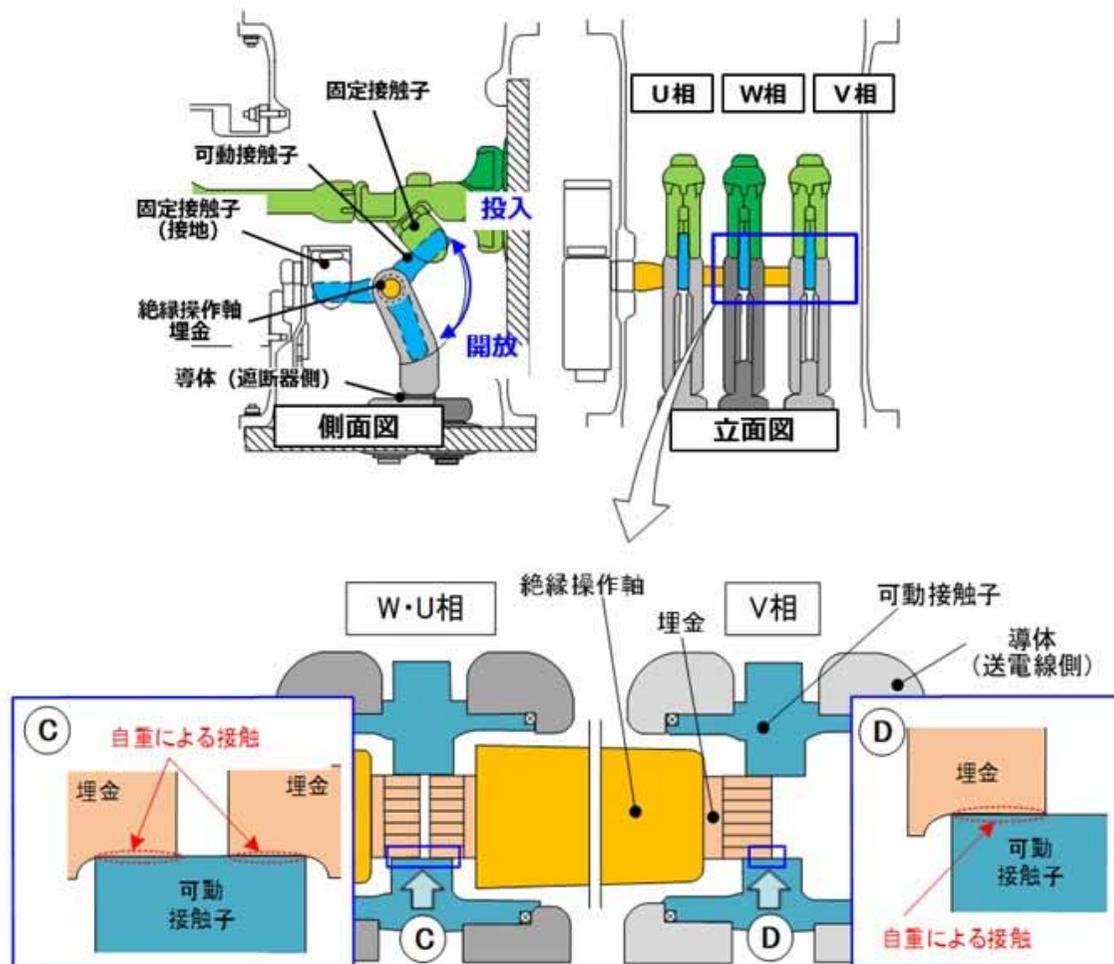
絶縁操作軸が水平となるものについては自重により嵌合部が常時接触するため、嵌合部に電圧が課電されても放電は発生しない。このため、配置上嵌合部が常時接触するものについては、対策不要とした。
