## 伊方発電所で連続発生したトラブルに係る現地調査について

令和 2 年 1 月に伊方発電所で連続発生したトラブルについて、伊方原子力発電所環境安全管理委員会原子力安全専門部会委員が、四国電力㈱の策定した再発防止対策及び県からの要請事項に係る対応状況を現地で次のとおり確認しましたので報告します。

1 日 時：令和 3 年 7 月 26 日（月）12：00～15：10

2 場 所：四国電力株式会社 伊方発電所

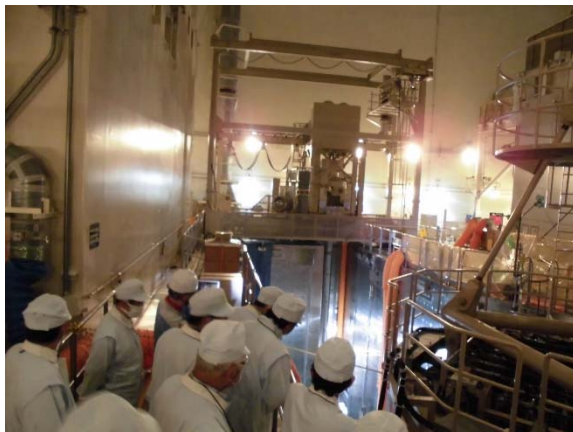
- ・ 今回トラブルが発生した駆動軸について、制御棒クラスタと駆動軸の切り離し作業における改善した手順を現場と作業点検時の写真等により確認した。
- ・ 制御棒クラスタスパイダ頭部で確認した堆積物（マグネタイト）の元素を分析する装置（EPMA※等）を確認した。

駆動軸の状況確認

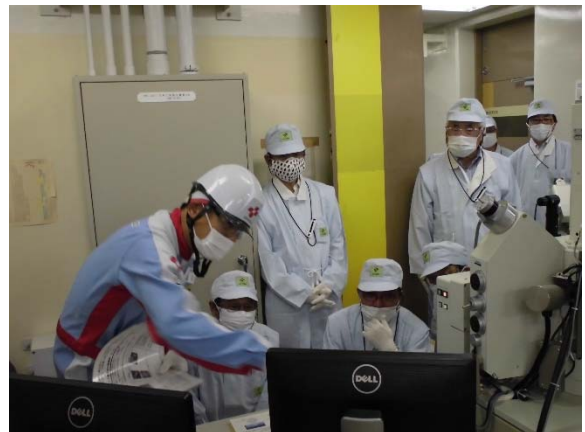
EPMA の確認

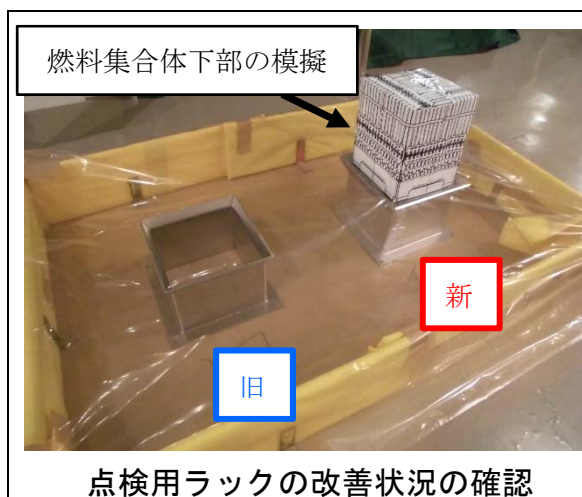
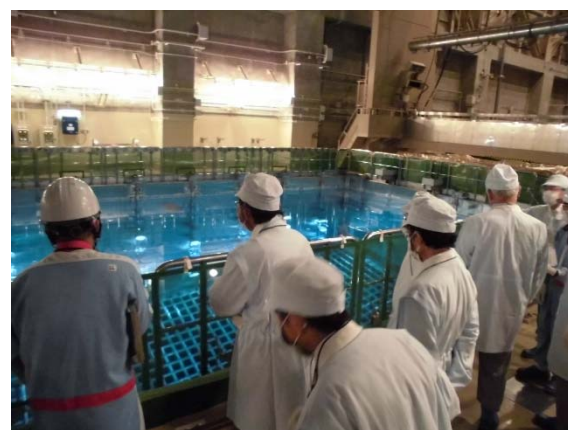
- ・ 燃料集合体点検用ラックの拡大した開口部の改善状況を実物により確認した。
- ・ 作業責任者等が、使用済燃料ピット近傍に配置した水中テレビカメラの映像にて燃料集合体の挿入状況をダブルチェックするなど改善した燃料集合体点検の作業手順を現場及び点検時の写真等により確認した。

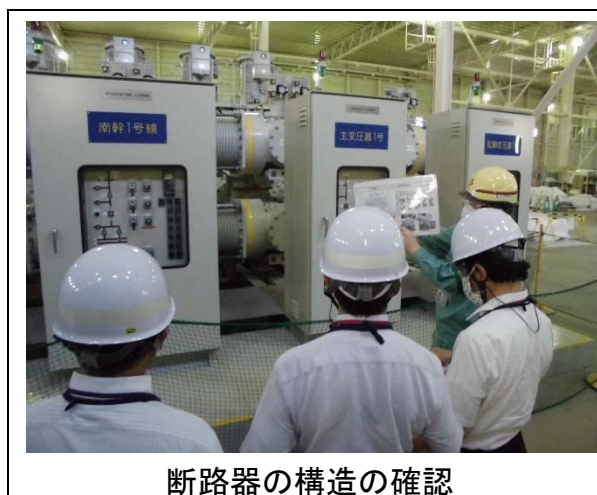
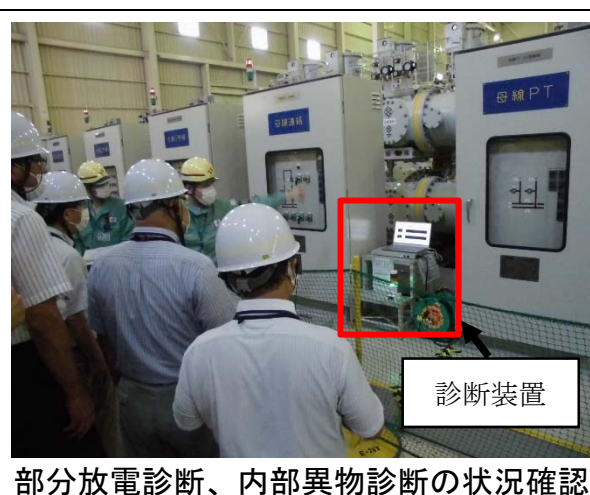
- ・ 今回トラブルが発生した 187kV ガス絶縁開閉装置の断路器の構造を確認した。
- ・ 再発防止対策として実施している同一構造及び使用状態が同じ断路器の部分放電診断、内部異物診断の状況を確認した。
- ・ 更なる恒常的な対策として、撤去する予定の断路器を確認した。
