# 令和 2 年 1 月に伊方発電所で 連続発生したトラブルについて

令和 3 年 9 月 2 日  
四国電力株式会社

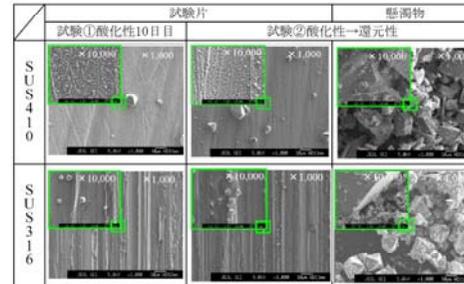
図1 試験片表面および懸濁物の電子顕微鏡像

試験前後のSUS410試験片表面を観察したところ、試験①、②共に黒色化が認められた。試験後の試験液中

懸濁物は、試験①の酸化性雰囲気試験では赤褐色であったが、②の酸化性→還元性雰囲気試験では黒色であった。

一方、SUS316試験片表面の色調変化はSUS410よりも軽微であり、試験①では金属光沢が消失し、試験②で僅かな黒色化が認められる程度であった。試験後の試験液中懸濁物は、試験①では赤褐色だったものが、②の試験では一部黒色化が認められた。

制御棒駆動軸材料であるSUS410の試験片表面の腐食生成物(酸化皮膜)の主成分は、試験①②ともにマグネタイト( $Fe_3O_4$ )であった。試験液中の懸濁物については、試験①の酸化性雰囲気ではヘマタイト( $\alpha-Fe_2O_3$ )が主成分であったが、試験②の還元性雰囲気への移行に伴い $Fe_3O_4$ へ変態した。

また、比較対象として用いたSUS316では、試験①②いずれにおいても試験片表面及び懸濁物ともに主成分は $Fe_3O_4$ であった。

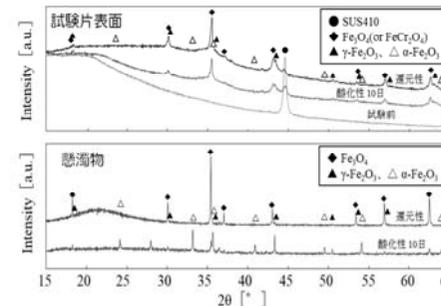
図2 SUS410試験片表面および懸濁物のX線回折分析結果

- 1) 外層酸化物と考えられる試験片の表面および試験液中の懸濁物の主成分はFeであり、文献<sup>[1][2]</sup>の酸化被膜形成・放出メカニズムと整合している。
  - 2) 腐食生成物は還元性雰囲気中で $Fe_3O_4$ に変態しており、制御棒クラスタのスパイダ頭部内から回収された堆積物の結晶構造と合致した。
  - 3) 腐食生成物の元素組成は、一次冷却水中の金属クラッドと比較してニッケル、クロム成分が少なく、回収された堆積物の組成に近いものであった。
- 以上から、制御棒クラスタのスパイダ頭部内から回収されたマグネタイトは、主に駆動軸内部で生成し堆積した可能性が示唆された。

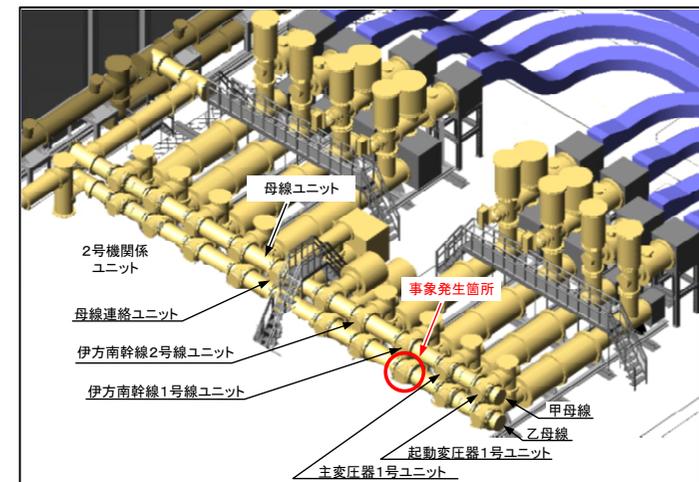
伊方発電所 187kV GIS全体概要図

- 伊方発電所1、2号機の187kVガス絶縁開閉装置（以下「187kV GIS」という。）において、1個の断路器で短絡が発生し送電線からの受電が停止した。これによって、伊方発電所の所内電源が一時的に喪失した。
- 断路器で短絡が発生した原因は、断路器内部の可動接触子と絶縁操作軸埋金の嵌合部（以下、「嵌合部」）が非接触状態（断路器が開放状態）で電圧が課電されることによって、嵌合部に放電が発生し、最終的に短絡に至ったものと推定した。

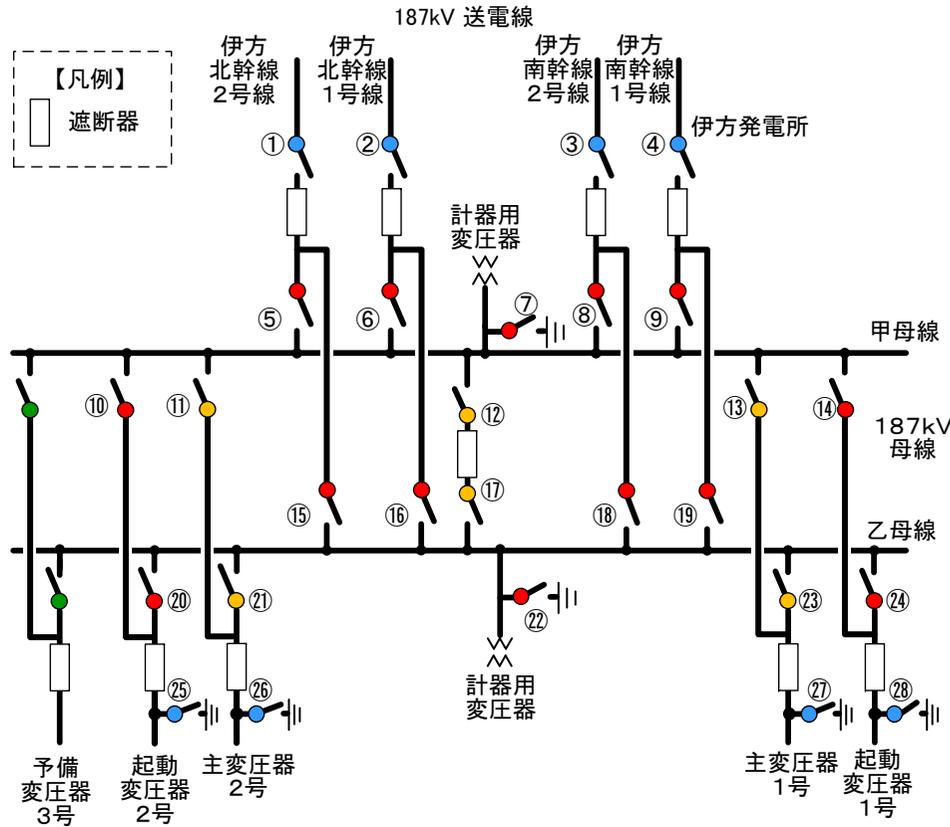
- 短絡が発生した断路器と同様の構造の断路器（当該断路器および接地開閉器を含む。） 28台のうち放電が発生するおそれがある断路器14台（下図中「●」）については、現在、監視強化を実施しているが恒常的な対策を実施することとした。
- なお、以下の14台については、放電が発生するおそれがないことから対策対象外とした。
  - ・開放状態で嵌合部に電圧が課電されないもの
  - ・配置上、嵌合部が常時接触するもの

断路器	恒常的な対策の対象/対象外	台数
●	対象	14台 (5 6 7 8 9 10 14 15 16 18 19 20 22 24)
●	対象外 〔開放状態で電圧が課電されないため対策不要の断路器/接地開閉器〕	6台 (11 21 12 17 13 23)
●	対象外 〔配置上、嵌合部が常時接触するため対策不要の断路器/接地開閉器〕	8台 (1 2 3 4 25 26 27 28)

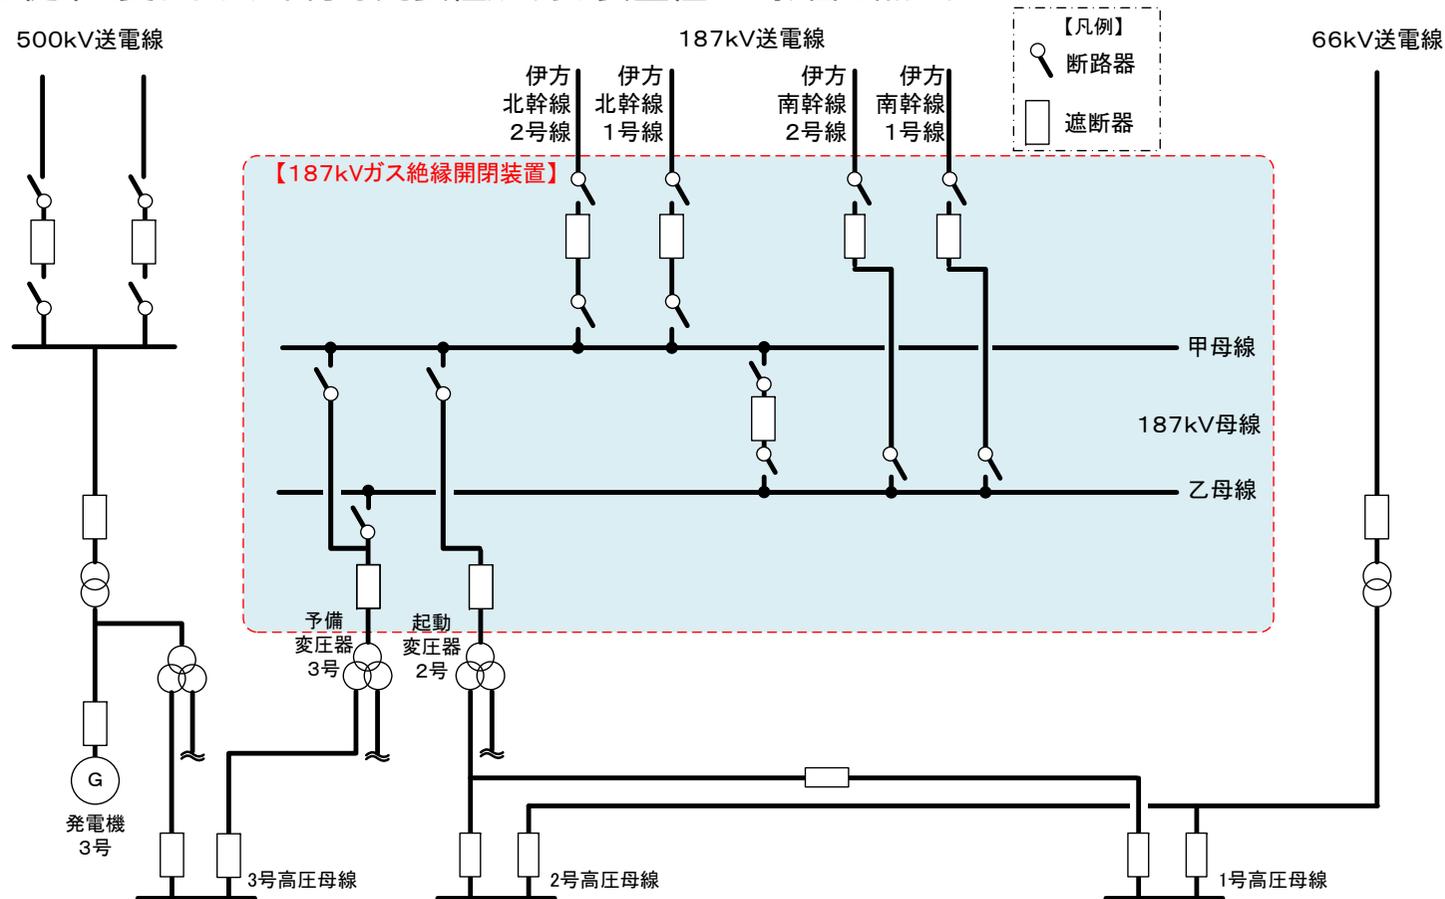
伊方発電所 所内電源系統 概要図

- 恒常的な対策完了後の伊方発電所の所内電源系統は下図のとおりとなる。
- 今回の恒常的な対策の完了後においても外部電源は、
  - ・3号機は500kV送電線が2回線と187kV送電線が4回線
  - ・1、2号機は187kV送電線4回線と66kV送電線が1回線
 であることは従来と変わらず、十分な冗長性があり、安全性への影響は無い。
