令和2年度 伊方発電所 異常時通報連絡状況について

当社は、異常時通報連絡による伊方発電所の情報公開と諸対策による信頼性向上に努めている。令和2年度の通報連絡件数は18件であり、以下これらの通報連絡事象の分類・評価を示す。

令和 2 年度 伊方発電所の異常時通報連絡事象一覧表

令和2年度 伊方発電所設備関係の事象に係る原因と対策

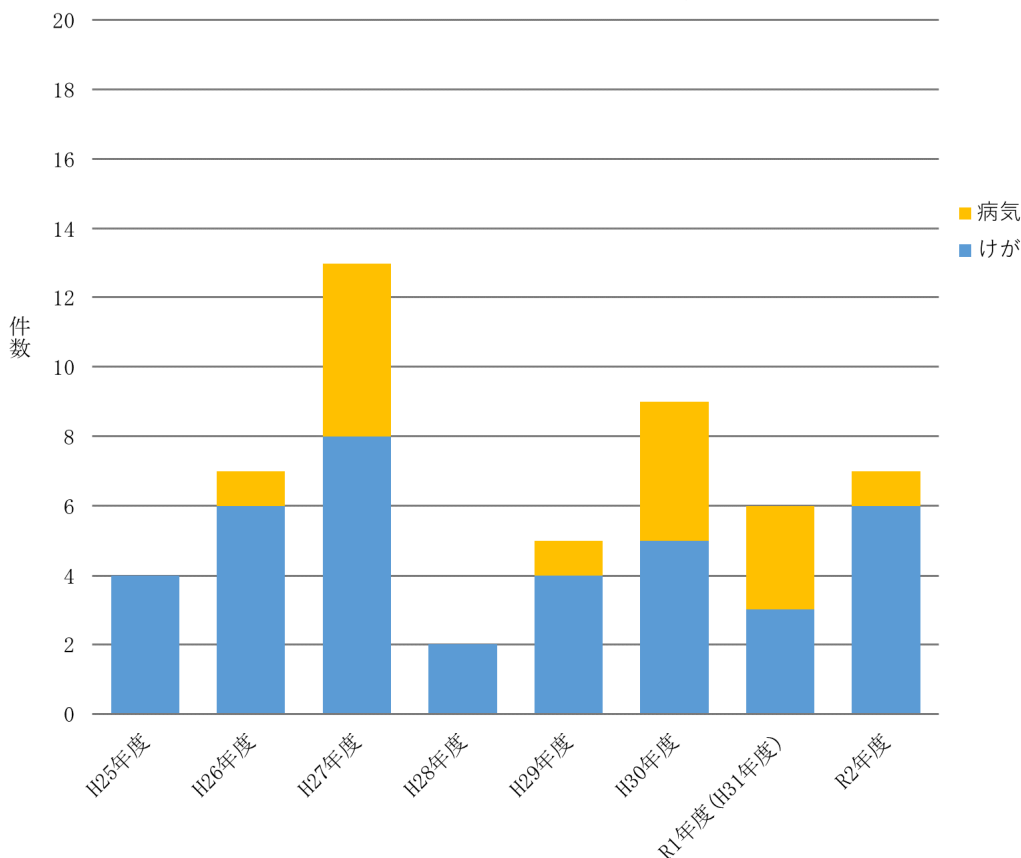
図-1. 傷病関連の通報連絡の推移

傷病者発生に伴う通報連絡事象について過去7年間の発生件数の推移を確認した。平成28年度が2件と最も少なく、他の年度は4件～13件発生している。発生数が比較的多い平成27年度は3号機第13回定期検査(新規制基準適合のための対策工事)、平成29～30年度は3号機第14回定期検査により発電所の作業員が増加していた時期である。また、令和元年度(平成31年度)から特定重大事故等対処施設の現地工事を開始しており、令和2年度も引き続き特定重大事故等対処施設関連の工事に従事する作業員が多い状態で推移している。作業員が多い時期は傷病者が発生しやすい傾向があるため、引き続き安全を最優先に発電所の運営に努める。
