伊方発電所の状況について

令和4年8月10日
四国電力株式会社

マグネタイト生成メカニズム、挙動等に関する調査（1/14）

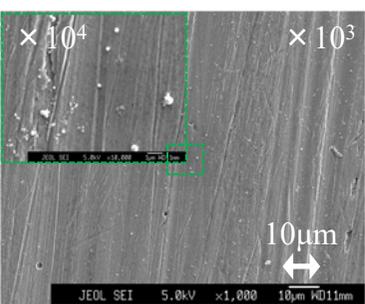
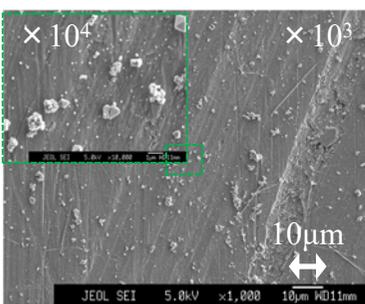
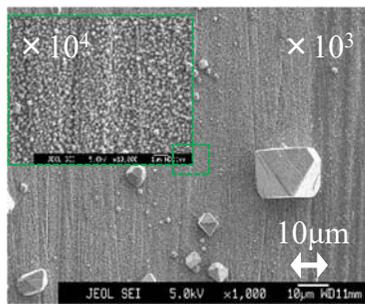
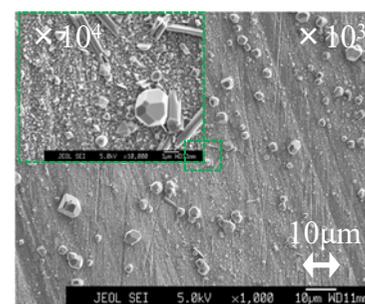
150℃	200℃	250℃	300℃
SEM像 * 10 ⁴ 倍は 10 ³ 倍の緑 枠内を観察

- 走査型電子顕微鏡(SEM)観察
試験温度の上昇 (~250℃) に伴い、粒子径/密度の増大や粒径1μm以上の八面体を含む多面体粒子の出現を確認。
- ICP発光分光分析装置(以下「ICP-AES」という。)による酸化皮膜の金属元素組成分析
試験温度の上昇 (~250℃) に伴い、酸化皮膜に占めるFeの割合が増加。
- X線回折装置による酸化皮膜の結晶構造分析
200℃、250℃および300℃における主成分はマグネタイト (Fe₃O₄)。また、元素組成から副成分としてクロマイト (FeCr₂O₄) の存在も示唆。

酸化皮膜中の金属元素組成 (mol%)	Cr(61.1) > Fe(38.9) > Ni, Mo(< 1.0)	Fe(72.4) > Cr(27.0) > Ni, Mo(< 1.0)	Fe(82.1) > Cr(17.1) > Ni, Mo(< 1.0)	Fe(82.0) > Cr(17.7) > Ni, Mo(< 1.0)
結晶性化合物	主	有意なピーク検出できず	Fe ₃ O ₄	Fe ₃ O ₄	Fe ₃ O ₄
	副		FeCr ₂ O ₄ (推定)	FeCr ₂ O ₄ (推定)	FeCr ₂ O ₄ (推定)

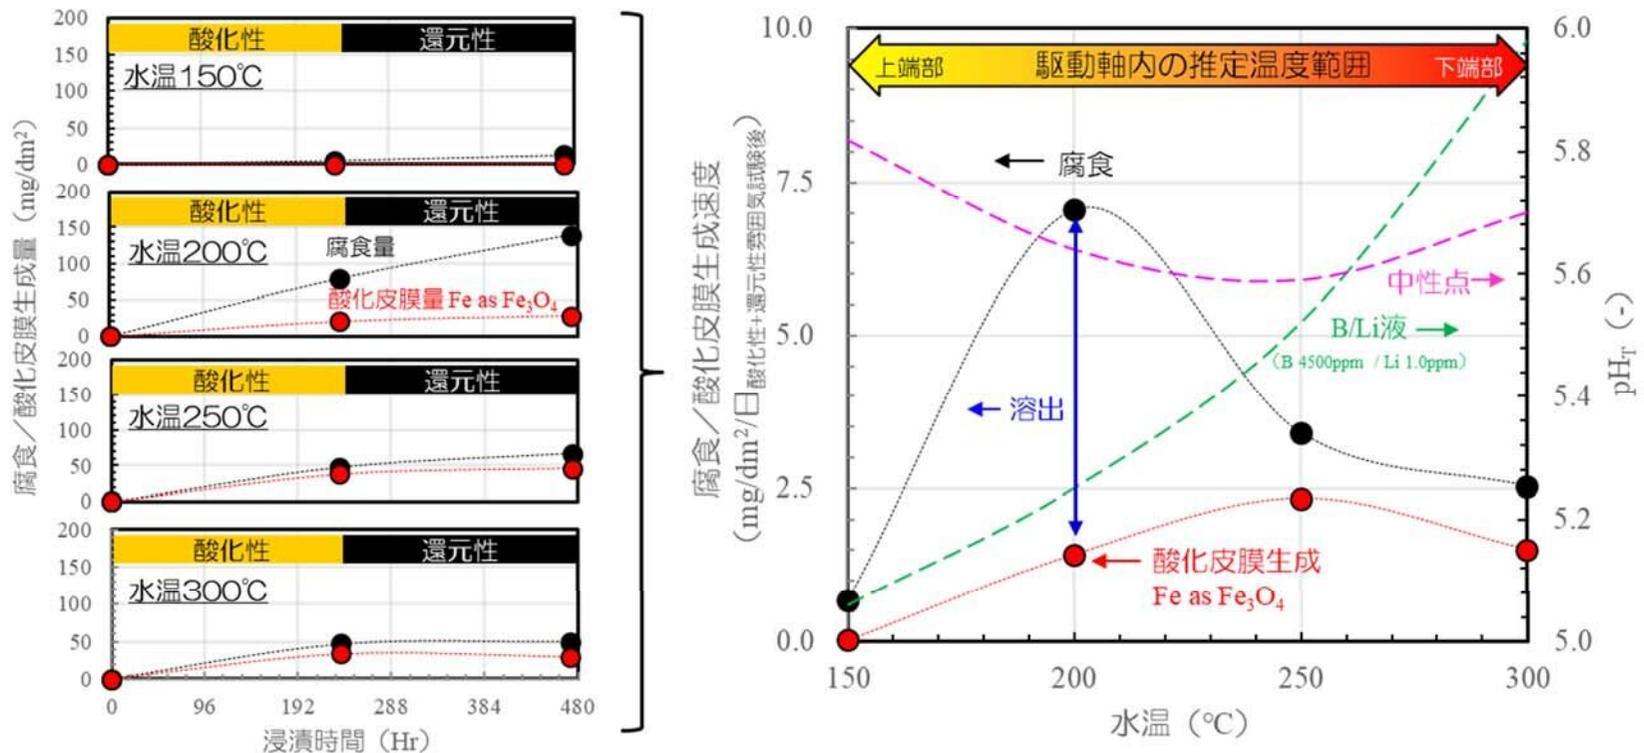
水温と腐食／酸化皮膜生成速度との関係

- 腐食量(超音波処理、5%HCl/0.5%インヒター溶液を用いた化学洗浄)、腐食速度
プラント起動時を想定した水質環境下におけるSUS410の腐食速度は、実機駆動軸で想定される温度範囲のうち、中央部付近と想定される水温 200℃ で極大を示した。

一方、酸化皮膜生成速度は水温250℃で極大を示した。

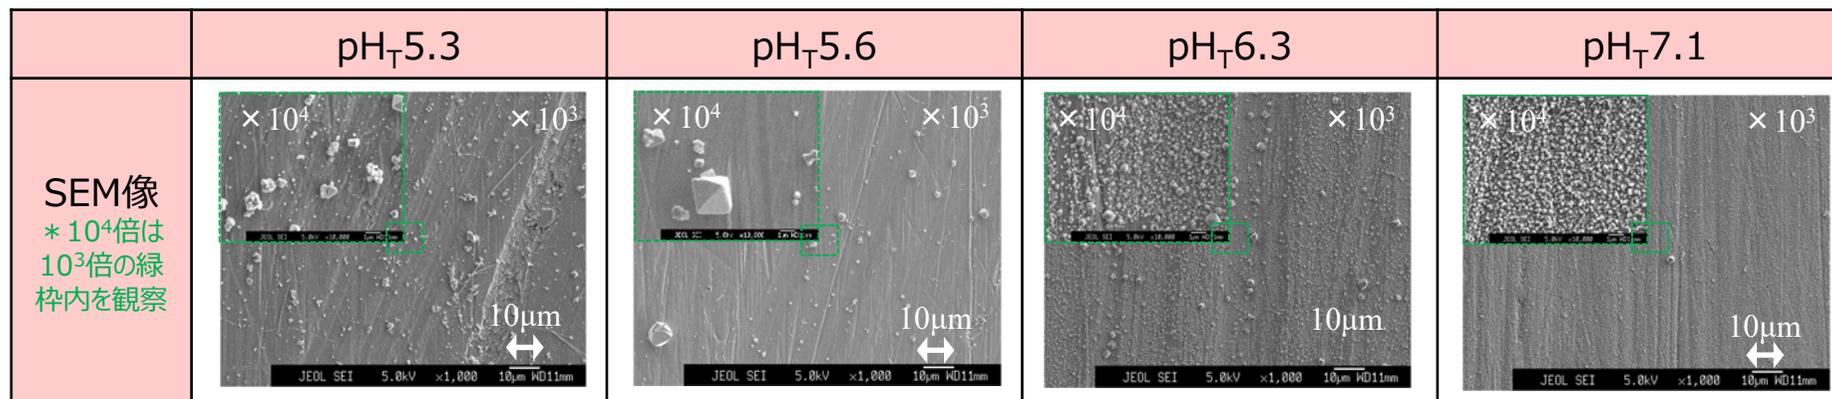
pHの上昇に伴い、粒子密度が増大するとともに、粒径1 μ m以上の八面体を含む多面体粒子が出現。

pH_Tに係らず酸化皮膜に含まれる金属元素の主成分はFeおよびCrであり、結晶構造部分析の結果、主成分としてマグネタイト (Fe₃O₄) が検出。また、副成分としてクロマイト (FeCr₂O₄) の存在も示唆。

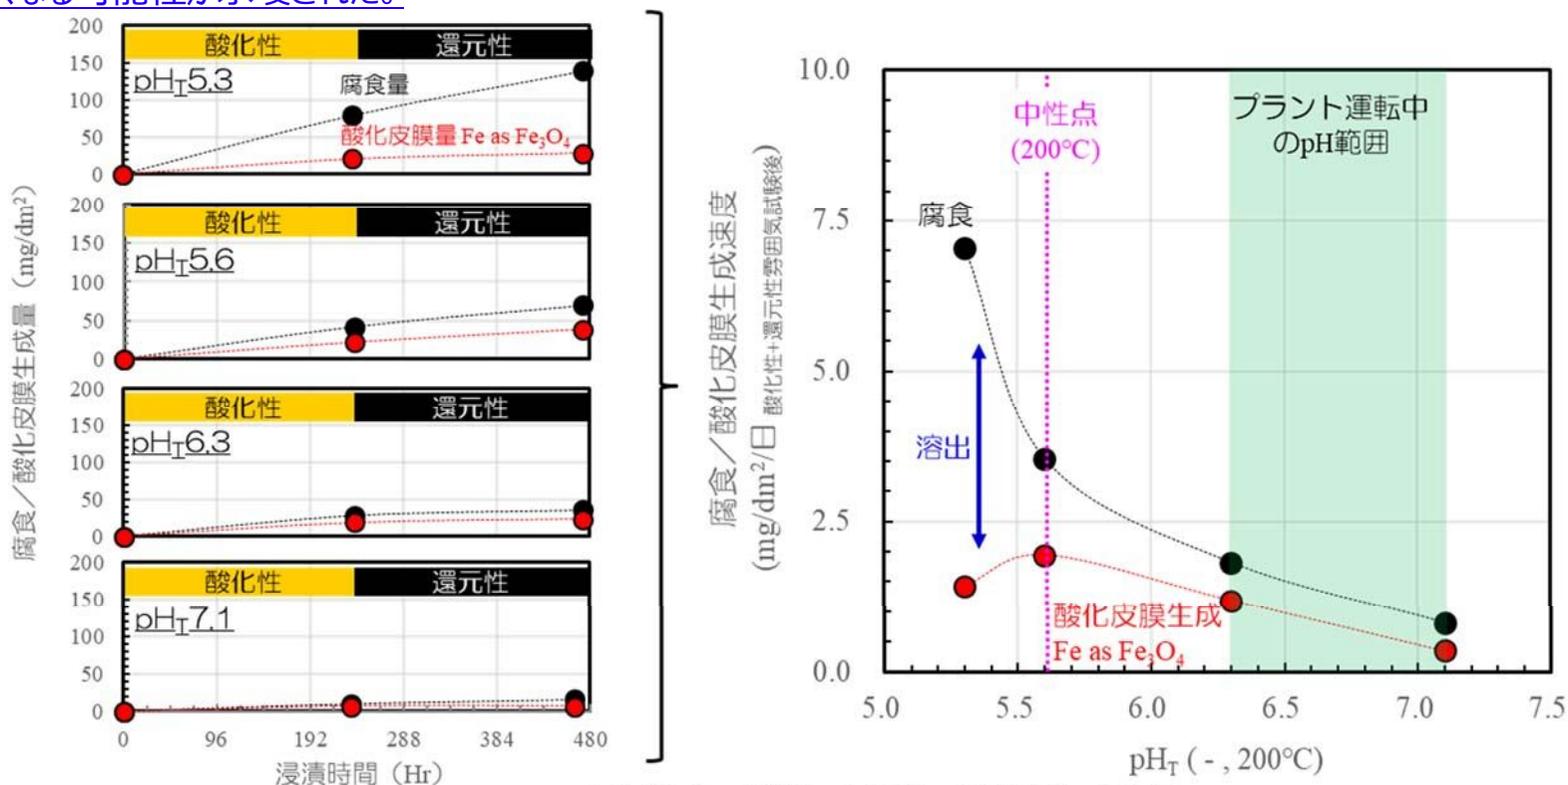
pHと腐食/酸化皮膜生成速度との関係

- 腐食量(超音波処理、5%HCl/0.5%インヒター溶液を用いた化学洗浄)、腐食速度
pH_Tの上昇に伴い、腐食量および腐食速度の低下を確認。一方、酸化皮膜生成速度は、pH_T 5.6で極大を示した。

プラント起動から出力運転開始までの期間については、駆動軸内中央部付近の1次冷却水は中性点以下(弱酸性)になると想定され、運転中のようにpH_Tが中性点以上で管理された環境と比較して腐食速度が速くなる可能性が示唆された。

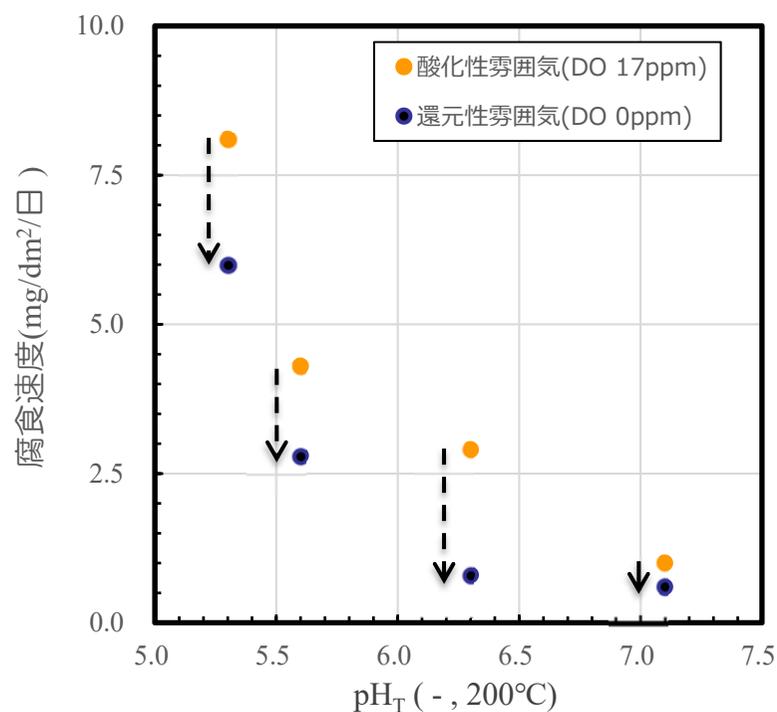
溶存酸素(DO)と腐食速度との関係

- 腐食量(超音波処理、5%HCl/0.5%インヒビター溶液を用いた化学洗浄)、腐食速度
同水温・ pH_T の水質条件下における酸化性(飽和溶存酸素【DO】濃度 17ppm: 計算値)および還元性(DO濃度 0ppmと想定)雰囲気下の腐食速度の比較から、SUS410の腐食速度に与えるDO濃度の影響について検討。
→ pH_T (水温200°C) に係らず還元性雰囲気下におけるSUS410の腐食速度は、酸化性雰囲気下と比較して約30~70%低減。

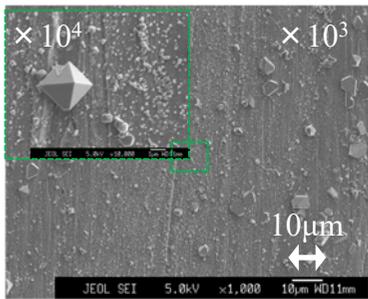
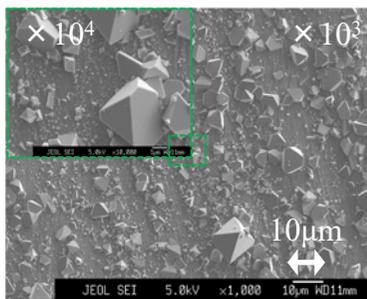
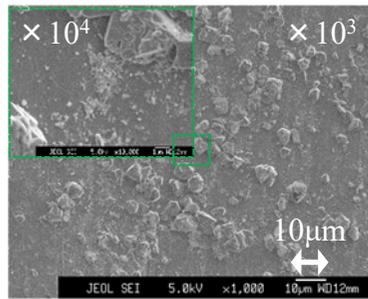
1サイクル終了時	2サイクル終了時	3サイクル終了時
SEM像 * 10^4 倍は 10^3 倍の緑枠内を観察

浸漬時間の経過に伴い、八面体を含む多面体粒子の出現および粒子径の増大を確認。ただし、2サイクルから3サイクル目にかけての変化は軽微であった。

また、結晶構造分析の結果、1サイクル目の運転時を想定した水環境下での試験以降では、主成分としてマグネタイト (Fe_3O_4) が検出され、副成分としてクロマイト (FeCr_2O_4) の存在も示唆。

酸化皮膜中の金属元素組成 (mol%)	Fe(76.7) > Cr(23.3) > Ni, Mo(< 1.0)	Fe(75.2) > Cr(24.4) > Ni, Mo(< 1.0)	Fe(72.3) > Cr(26.9) > Ni, Mo(< 1.0)
結晶性化合物	主成分： Fe_3O_4 、副成分： FeCr_2O_4 (推定)

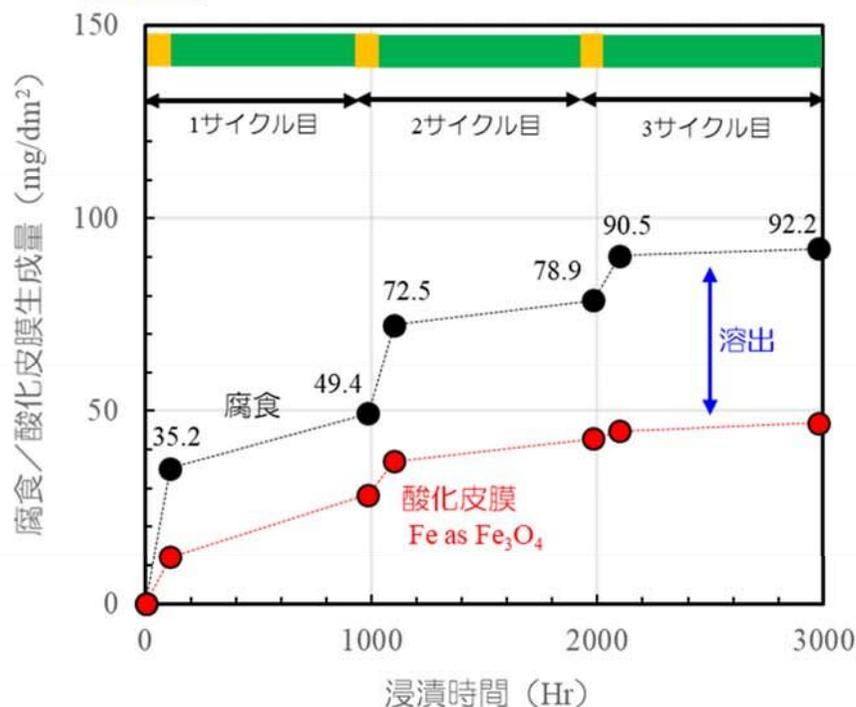
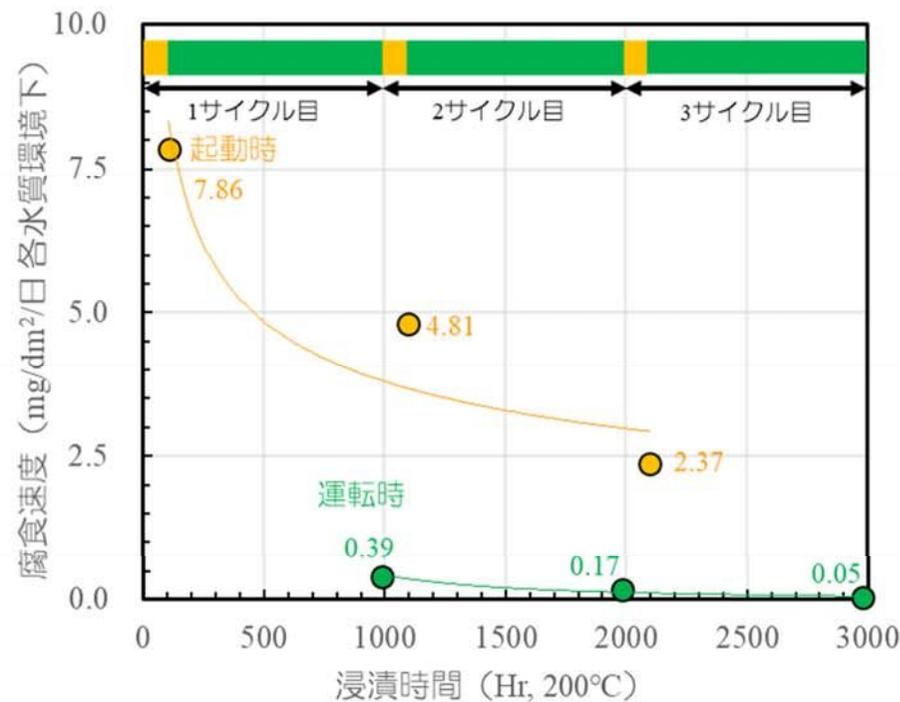
- 腐食量(超音波処理、5%HCl/0.5%インヒビター溶液を用いた化学洗浄)、腐食速度
浸漬時間の経過に伴い、腐食量の増加を確認。浸漬時間当たりの腐食量は、サイクルによらず、起動時を想定した水質環境下で大きかった。
酸化皮膜量は浸漬時間の経過に伴い増加したが、2サイクル目運転時以降の酸化皮膜量の増加は軽微。
また、腐食速度は3サイクル経過時点で起動時が2.37mg/dm²/日 (約0.2μm/サイクル)、運転時が0.05mg/dm²/日 (約0.3μm/サイクル) となり、起動時および運転時を踏まえた浸食度は約0.5μm/サイクルであった。

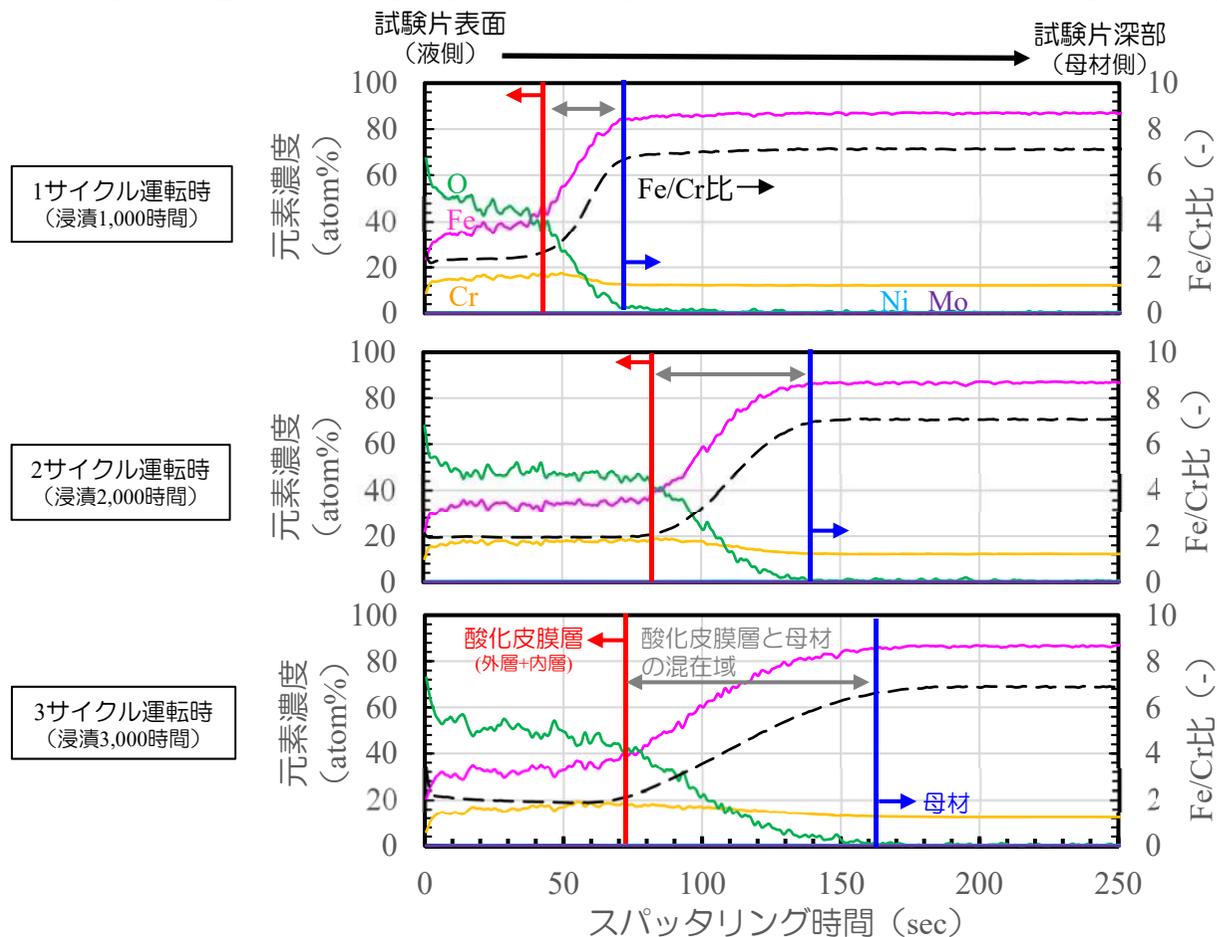
SUS410試験片表面の深さ方向元素分布の測定結果 (GD-OESによりφ4mm範囲を分析)

SUS410試験片に形成された酸化皮膜の主成分はO, Fe, Crであり、Fe/Cr比から、酸化皮膜領域、酸化皮膜と母材の混在と推察される領域および母材の3領域が確認された。また、2サイクル目運転時までは浸漬時間の経過にともない酸化皮膜層は厚くなる傾向が認められた (SEM観察結果、腐食量測定結果と同様)。

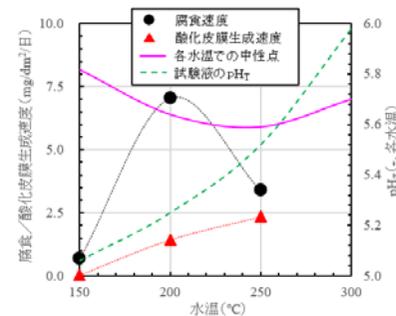
図1 SUS410試験片における水温と腐食速度の関係

SEM観察の結果、試験温度が高いほど酸化皮膜の外層を形成する粒子の径が増大し、粒径1μm以上の八面体を含む多面体粒子が出現するとともに、不定形な微粒子の密度も増加していた。

また、腐食速度は、実機駆動軸で想定される温度範囲のうち、中央部付近と想定される水温200°Cで極大を示した。一方、酸化皮膜の主成分はFe₃O₄と推定され、その生成速度は水温の上昇に伴い増加した。

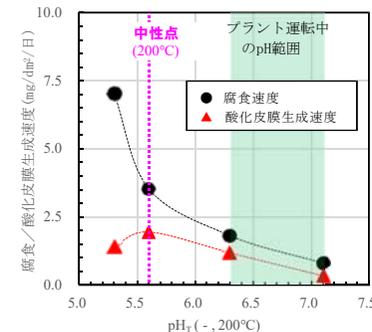
図2 SUS410試験片におけるpHと腐食速度の関係

SEM観察の結果、pHの上昇に伴い粒子密度が増加するとともに、粒径1μm以上の八面体を含む多面体粒子の出現が認められた。また、SUS410の腐食速度はpH5.3で最大を示し、pHの上昇に伴い腐食速度および酸化皮膜(主成分: Fe₃O₄)生成速度は低下した。

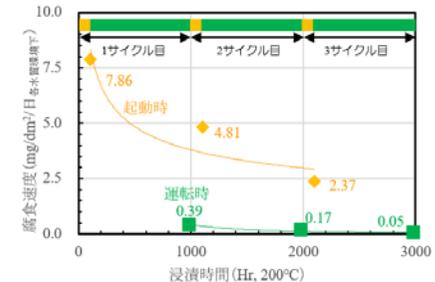
図3 SUS410試験片における浸漬時間と腐食速度の関係

また、腐食速度は、3サイクル経過時点で起動時から2.37mg/dm²/日、運転時が0.05mg/dm²/日と、SUS410については起動初期の水質環境下での腐食が支配的である可能性が示唆された。なお、実機プラント起動(約5日)および運転(約390日)時間を踏まえ腐食速度から算出した浸食量は、約0.5μm/サイクルと軽微であることから、実機プラントの総運転時間を考慮しても、駆動軸内表面で生じた腐食は、その機能性に影響を及ぼすものではないと評価できる。

SUS410の腐食速度は、運転中よりもプラント起動初期の水質環境下(200°C、弱酸性、酸化性雰囲気)で大きく、特に起動時を対象とした腐食低減策の検討が腐食生成物の生成抑制に有効と考えられる。

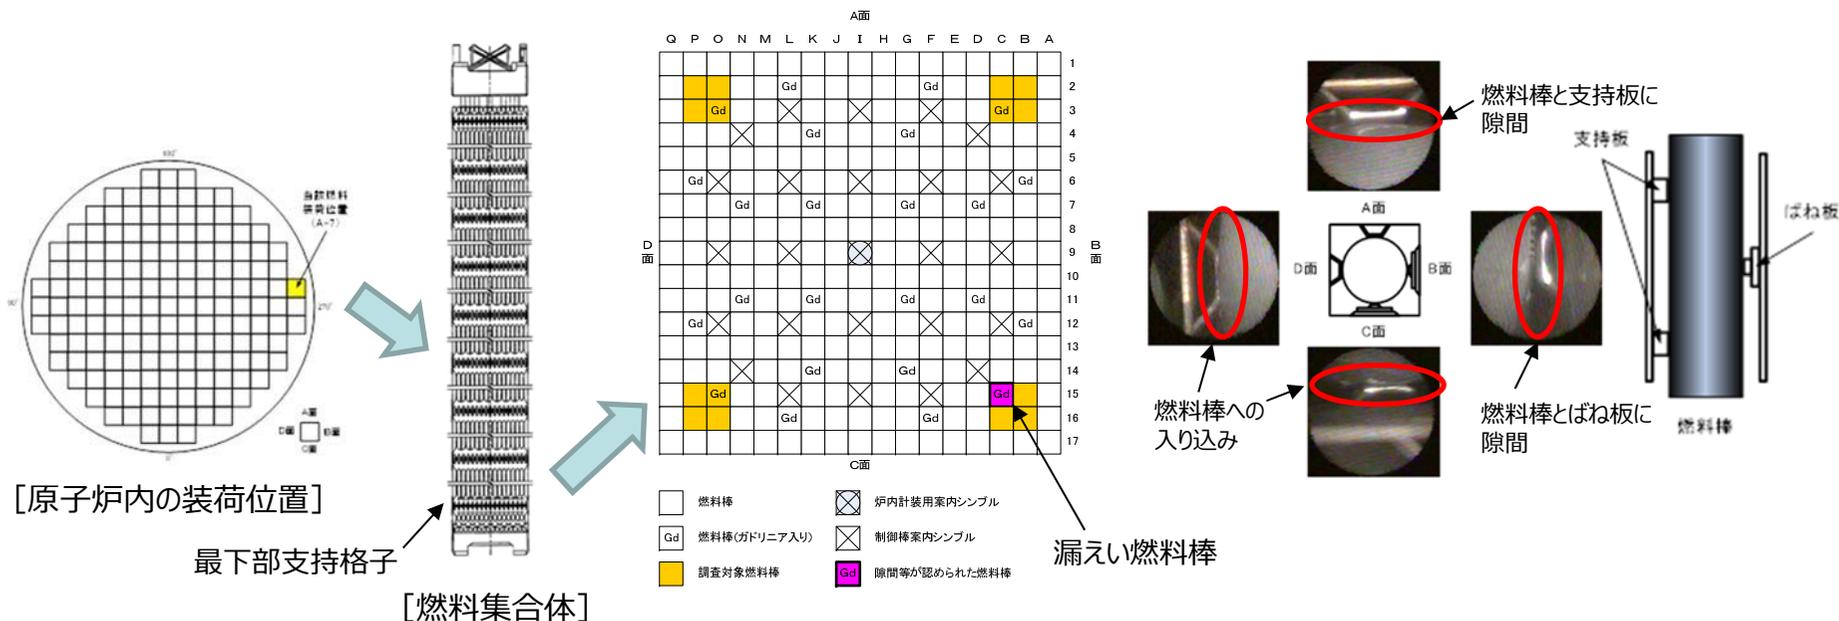
- ◆ 2009年11月19日、伊方3号機第12サイクルにおいて燃料漏えいが発生。第12回定検（2010年1月7日～）で漏えい燃料1体（A型高燃焼度燃料ステップ2（以下、「従来A型燃料」という））を特定し、技術専門部会へ状況を報告。その後、ファイバースコープ等を用いて漏えい原因を調査した結果を取り纏め、2010年2月5日に愛媛県へ原対報告。（最下部支持格子内に隙間等を確認：下図）

- ✓ 漏えい燃料は再使用しない。また、念のため同一時期に製造された燃料の使用を見合わせる。
- ✓ 関電大飯で漏えいした同型燃料の照射後試験に参画し、結果を踏まえ必要な対策を講じる等により燃料の信頼性向上を図る。
