伊方発電所3号機 1次冷却材中のよう素濃度の上昇について

令和5年4月25日
四国電力株式会社

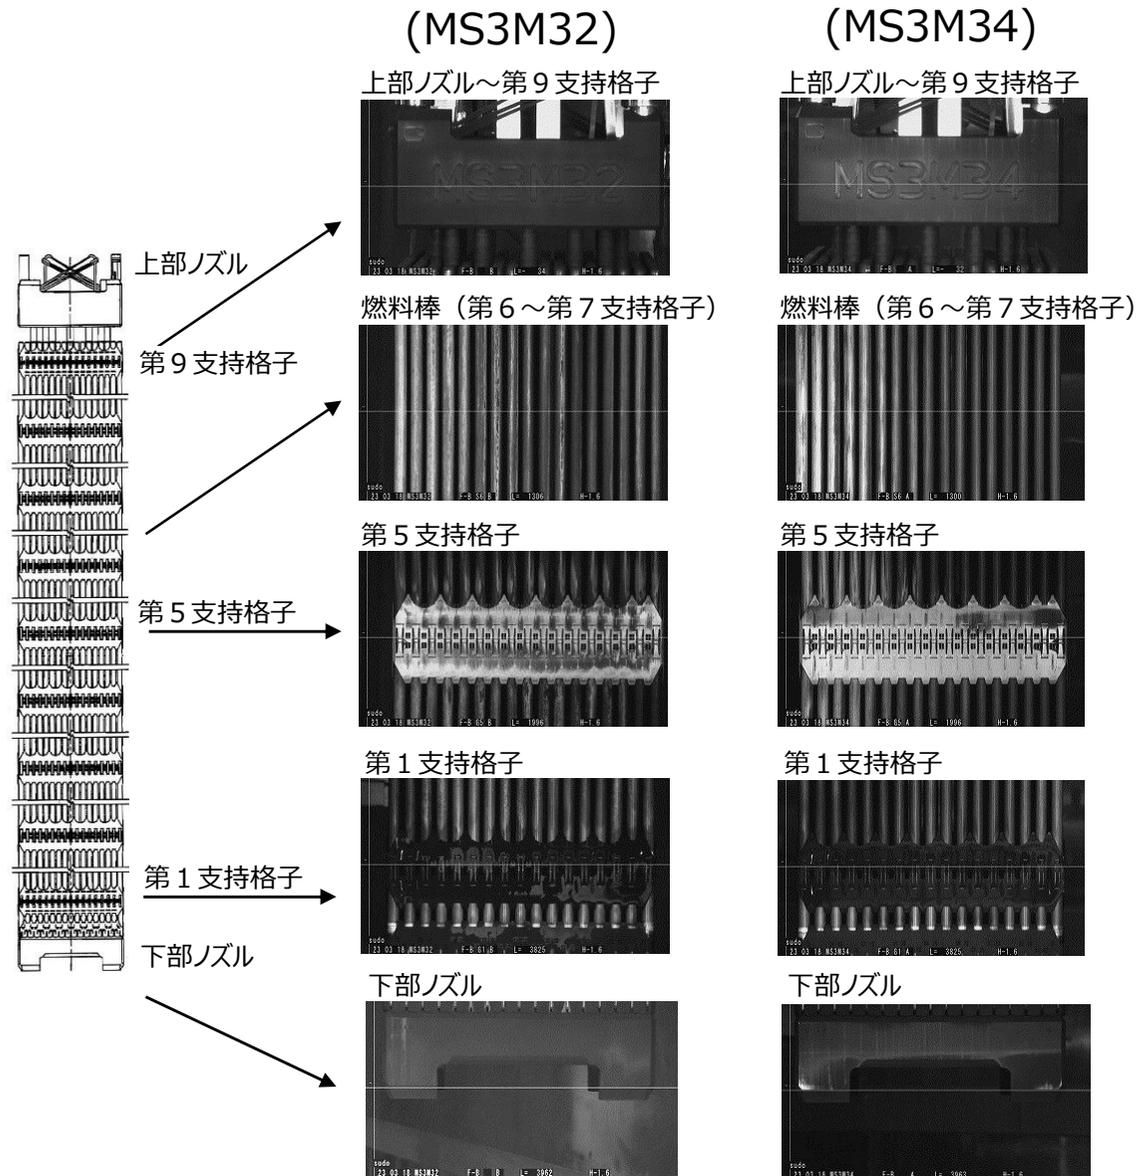
- 漏えい燃料 2 体について、水中テレビカメラを用いて外観を検査した結果、燃料棒等に損傷および変形は認められなかった。

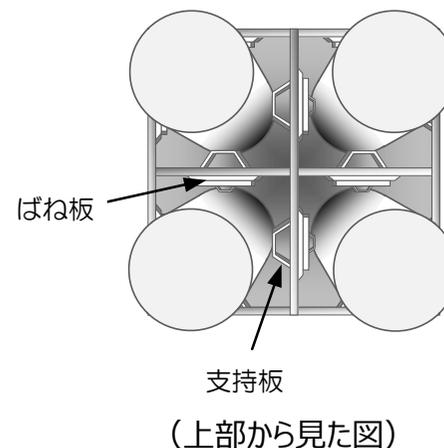
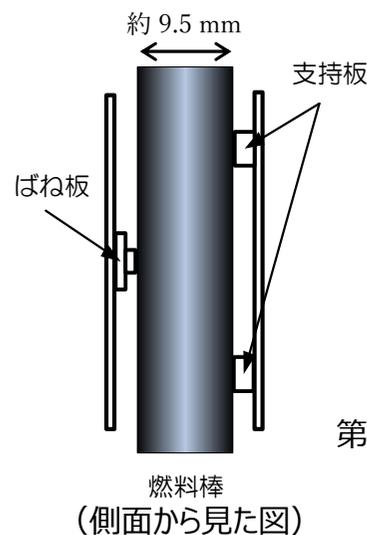
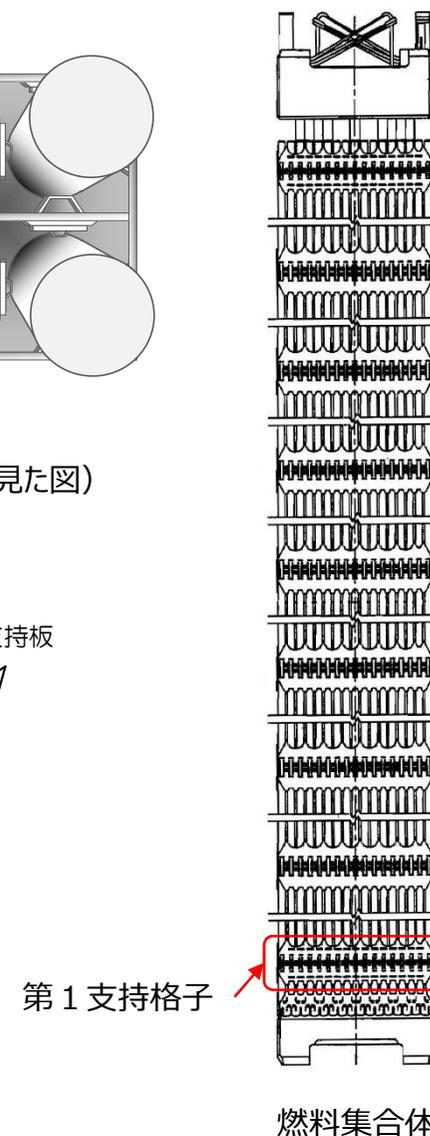
- 漏えい燃料棒 2 本について、燃料棒表面および支持格子部の異常の有無を確認するため、漏えい燃料棒の全長（支持格子内部含む）に亘り、ファイバースコープによる調査を実施した結果、漏えい燃料棒 2 本とも、燃料棒表面および第 2～9 支持格子部において異常は確認されなかったが、第 1 支持格子内において支持板やばね板と燃料棒の間に隙間や入り込み（以下、「隙間等」という。）が認められた。
- また、漏えい燃料 2 体の中で、それぞれ漏えいが認められた燃料棒 1 本以外の全ての燃料棒について、第 1 支持格子内をファイバースコープにより調査した結果、漏えい燃料棒以外に隙間等の異常は認められなかった。

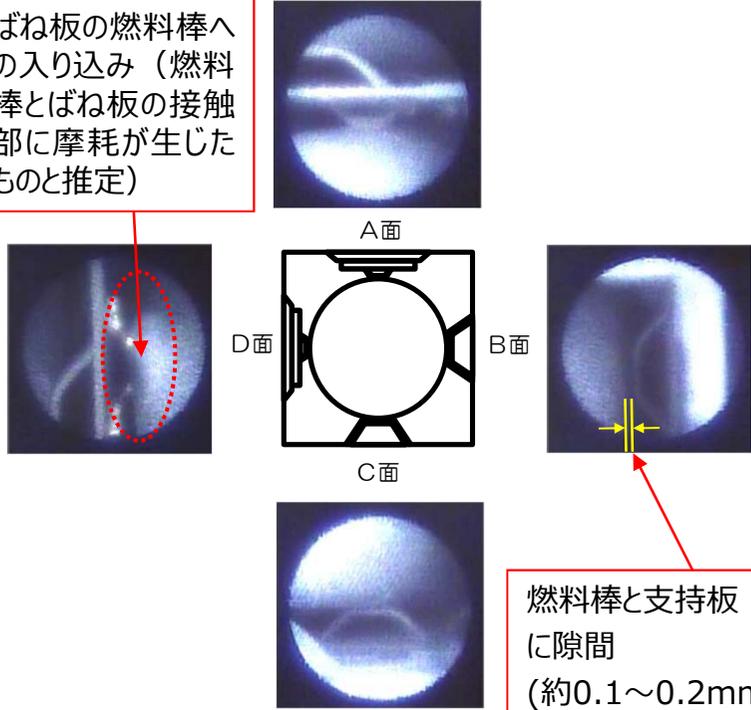
MS3M32	MS3M34
<p data-bbox="235 518 510 726">ばね板の燃料棒への入り込み (燃料棒とばね板の接触部に摩耗が生じたものと推定)</p>

<p data-bbox="761 1093 1075 1236">燃料棒と支持板に隙間 (約0.1~0.2mm)</p> <p data-bbox="235 1292 1086 1332">漏えい燃料棒 (燃料棒位置 : P-03) の第 1 支持格子内の外観</p>	<p data-bbox="1153 518 1429 726">ばね板の燃料棒への入り込み (燃料棒とばね板の接触部に摩耗が生じたものと推定)</p>

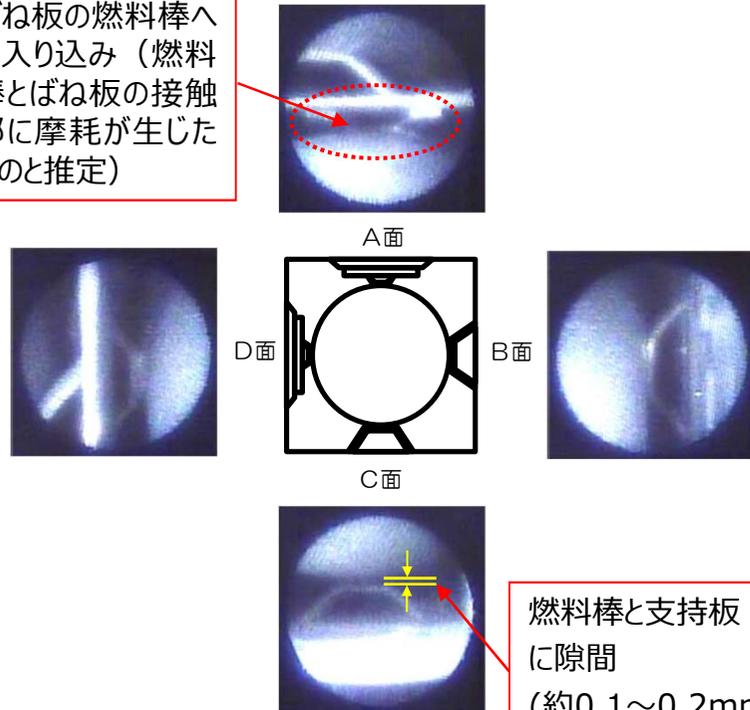
<p data-bbox="1702 1093 2016 1236">燃料棒と支持板に隙間 (約0.1~0.2mm)</p> <p data-bbox="1153 1292 2004 1332">漏えい燃料棒 (燃料棒位置 : O-02) の第 1 支持格子内の外観</p>

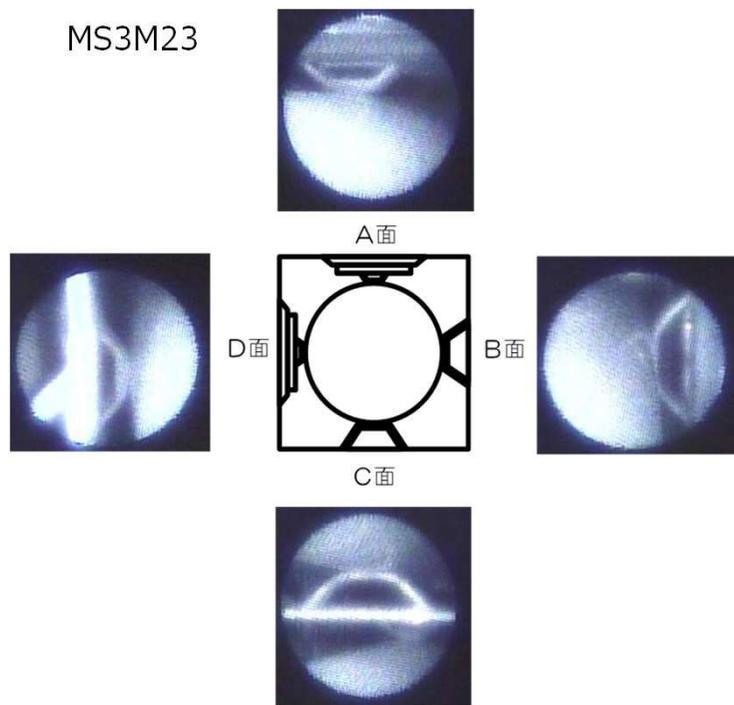
更に、共通要因②～④全てに該当した場合の漏えいにつながる可能性を詳細に確認するため、第16サイクルで装荷されており、漏えい燃料2体と製造時期および使用履歴が同じで共通要因②～④全てに該当する燃料集合体全数（6体）を追加調査の対象として選定し、従来A型燃料に係る知見から燃料棒の振動が大きくなる可能性があるとして評価されている位置をファイバースコープにより確認した結果、漏えい燃料棒に見られたような隙間等の異常は認められなかった。

例：健全燃料棒（燃料棒位置：O-02）の第1支持格子内の外観

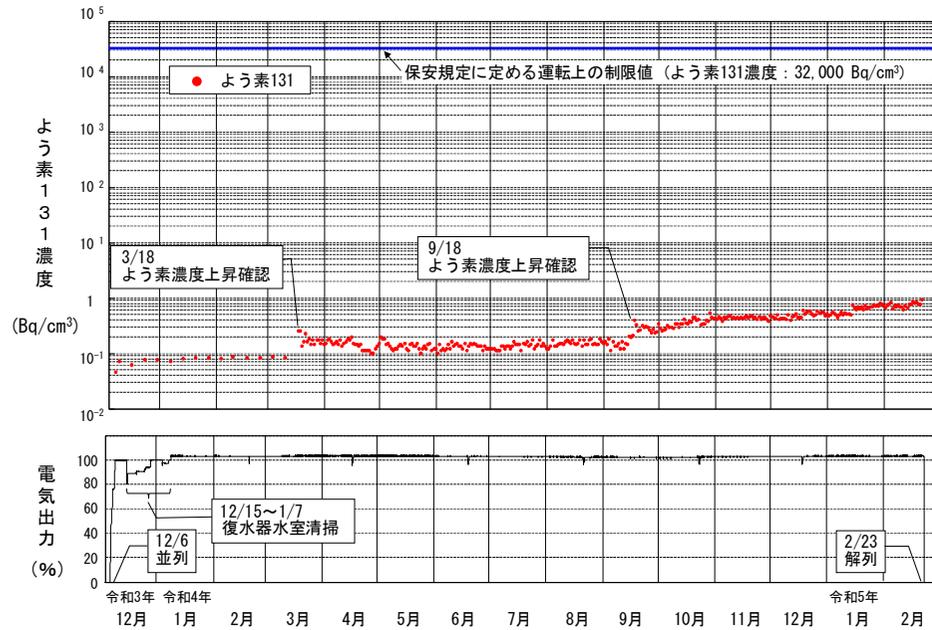
運転中のよう素131濃度

- 伊方発電所 3号機は通常運転中のところ、令和4年3月18日17時43分、定例の1次冷却材中のよう素131濃度の測定において、測定値が通常値(0.085Bq/cm³)の約3倍(0.25Bq/cm³)に上昇していることを確認したことから、監視を強化し、保安規定に定める運転上の制限値(32,000Bq/cm³)を十分下回っていることを確認しながら運転を継続した。
- その後、令和4年9月18日に1次冷却材中のよう素131濃度が0.39Bq/cm³に上昇したが、3号機第16回定期事業者検査(以下、「定期検査」)のために令和5年2月23日に運転を停止するまでの間の最大値は0.92Bq/cm³であり、保安規定に定める運転上の制限値を十分下回っており、安全上の問題はなかった。
- 本事象は、燃料集合体からのよう素131の漏えいによるものと考えられることから、原子炉容器からの燃料取出後、燃料集合体全数(157体)について SHIPPING 検査を実施した結果、燃料集合体2体に漏えいが認められ、当該燃料集合体(以下、「漏えい燃料」という。)2体に係る調査を実施した。
- また、本事象に伴い、定期検査時の機器開放作業等において燃料集合体から漏えいした放射性物質が大気中に放出されたが、伊方発電所では平常時から適切に管理したうえで放射性物質の放出を行っており、今回の放出量についても保安規定や安全協定の目標値を十分下回っていることから、環境への放射能の影響はなかった。
