伊方発電所3号機
高経年化技術評価（30年目）について

令和6年3月22日
四国電力株式会社

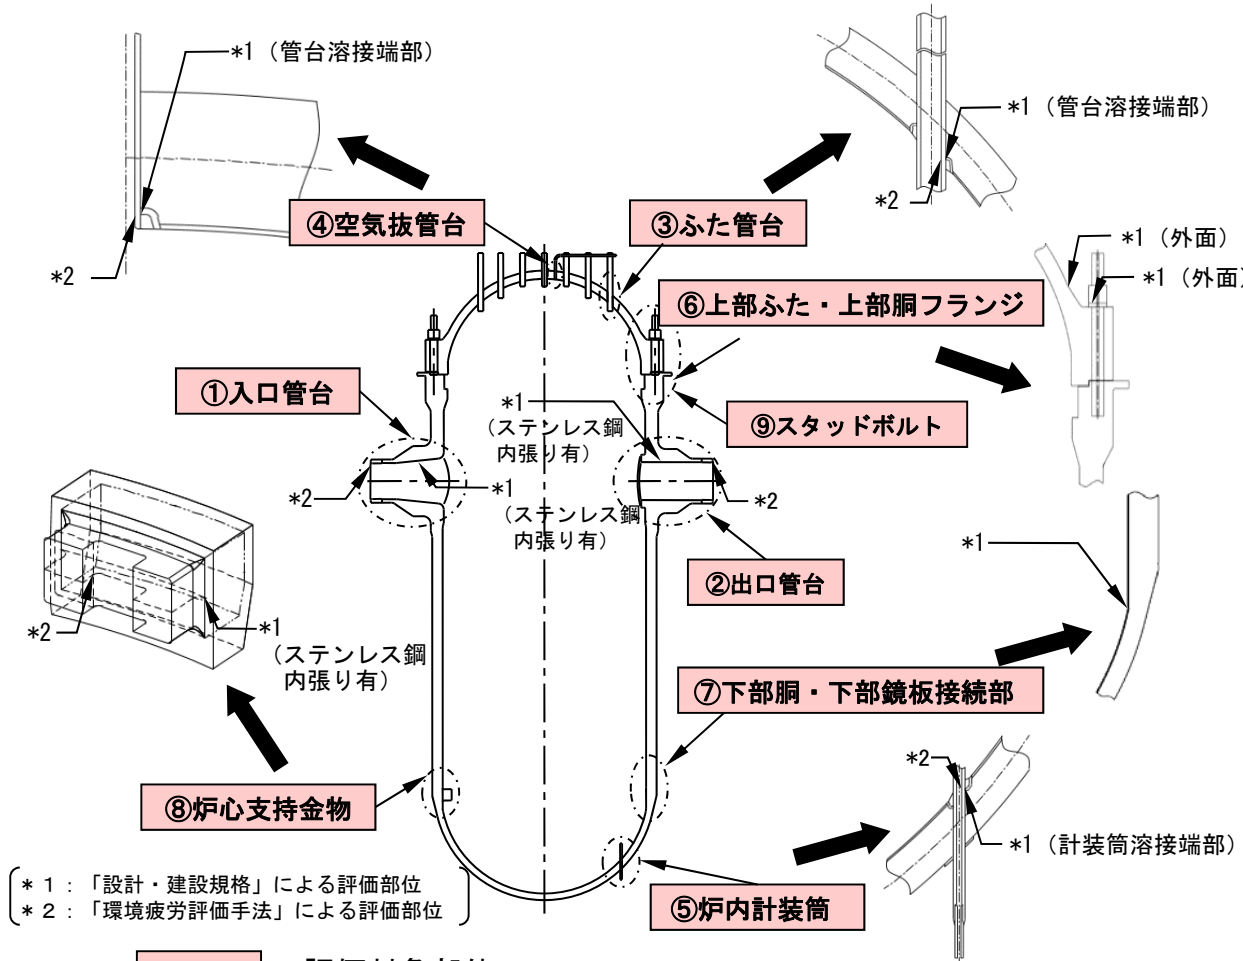
原子炉容器の疲労評価結果の例

- 60年運転時点での疲労割れの発生の有無を評価した結果、すべての部位で疲労累積係数が判定基準 (1以下) を下回ることを確認した。

評価対象部位	疲労累積係数(判定基準:1以下)	
	設計・建設規格による解析	環境疲労評価手法による解析
①	0.038	0.001※3
②	0.047	0.001※3
③	0.074	0.003※3
④	0.038	0.001※3
⑤	0.196	0.003※3
⑥	0.008	—※4
⑦	0.004	—※4
⑧	0.005	0.001※3
⑨	0.362	—※4

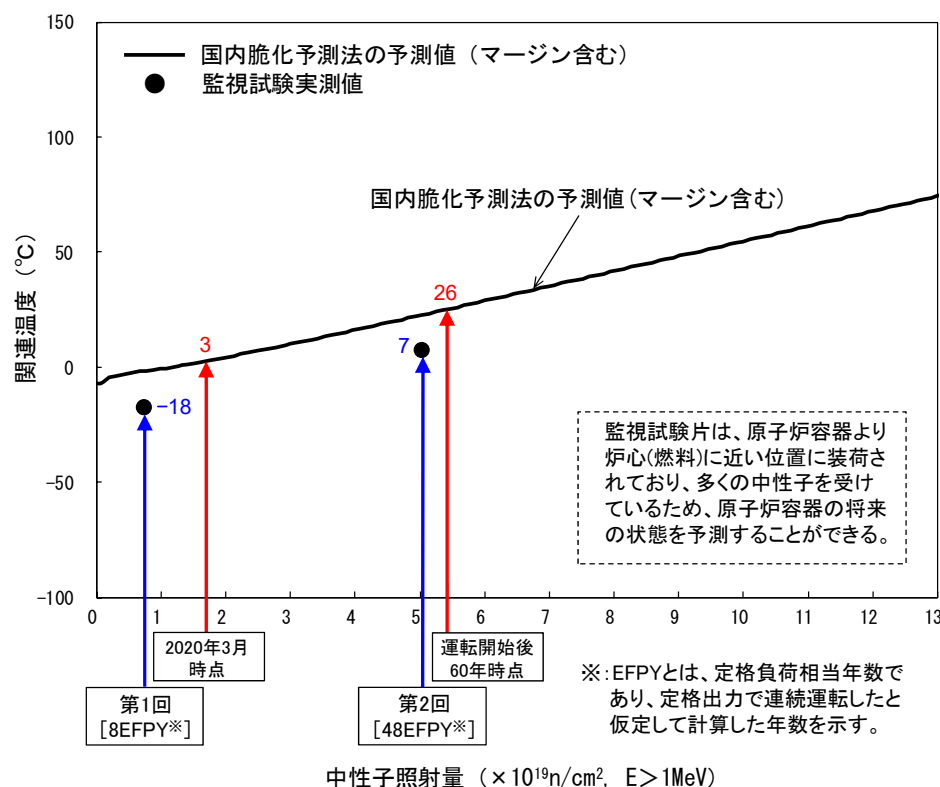
母材の上部棚吸収エネルギーの予測値

- ・ 監視試験の結果、関連温度の実測値は国内脆化予測法※¹に基づく予測の範囲内であり、特異な傾向は認められない。
- ・ 60年運転時点での上部棚吸収エネルギーの予測値は、日本電気協会が定める規程※²の判定基準(68 J以上)を満足している。

評価点	上部棚吸収エネルギー (J)	判定基準※ ²
初期値	285	≥ 68
2020年3月末時点	266	
運転開始後60年時点	258

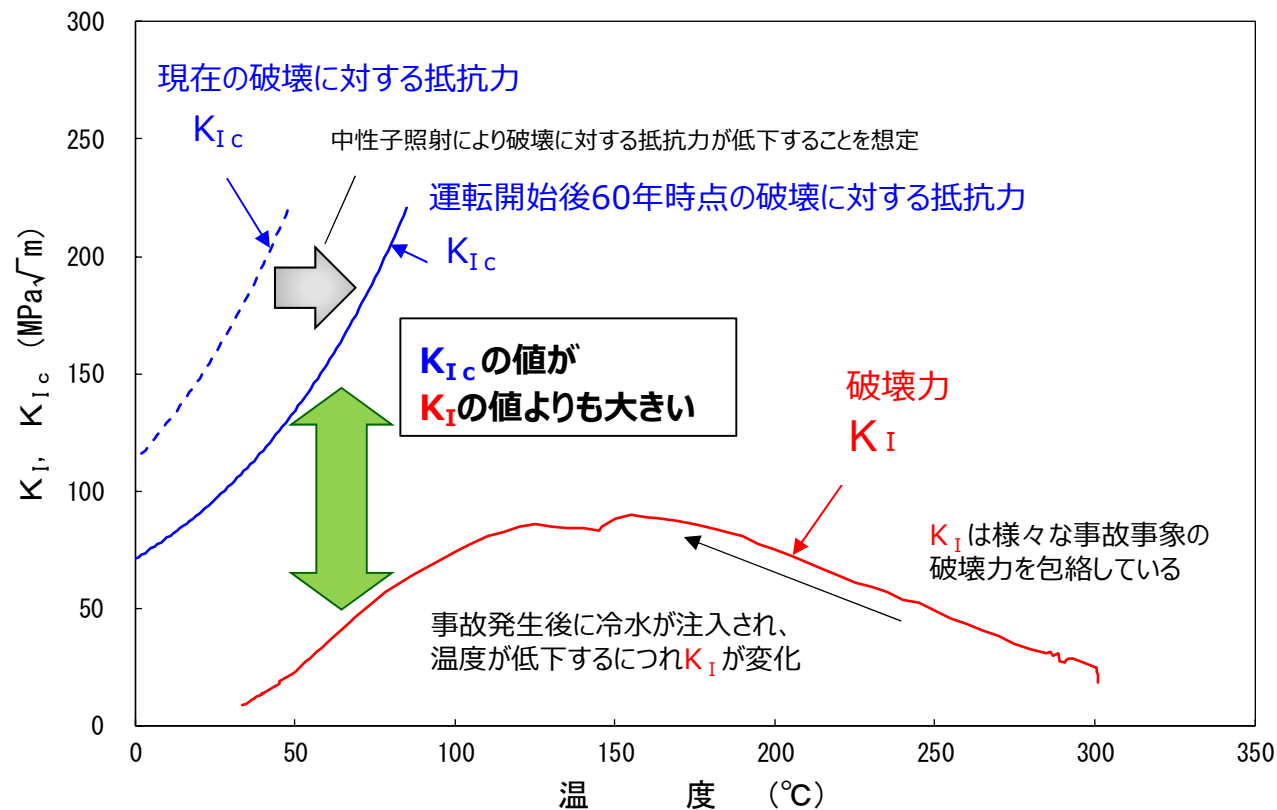
加圧熱衝撃事象に対する健全性評価結果

- 60年運転時点における破壊に対する抵抗力 (K_{Ic}) が破壊力 (K_I) を常に上回り、脆性破壊しないことを確認した。

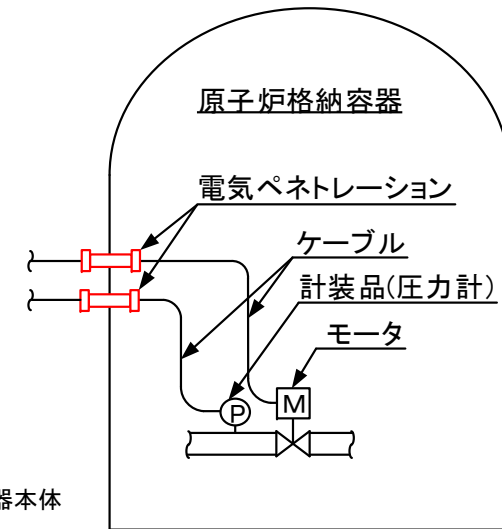
- 熱や放射線により、電気ペネトレーション内のシール部品(ゴムやプラスチック等の高分子材料)が劣化し接着力が低下することで、原子炉格納容器内外が繋がる経路(リークパス)が形成され、電気ペネトレーションの密封機能が低下する事象を格納容器バウンダリ機能に係る気密性低下という。
- 米国電気電子学会が定めた規格に基づき長期健全性試験を行い、運転開始後60年時点においても格納容器バウンダリ機能に係る気密性を維持できることを確認した。
- また、現状の保全是、定期的に原子炉格納容器漏えい率試験および電気ペネトレーションに封入している窒素ガスの圧力を確認しており、これを継続することで今後も健全性を維持できることを確認した。

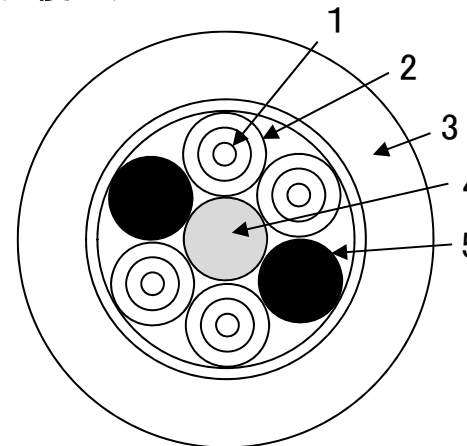
光ファイバケーブルの構造図

- コード外被、シースおよび心線被覆に使用しているプラスチック等の高分子材料が熱的・環境的要因で劣化し、伝送光量が低下する事象。
- 敷設箇所が屋外埋設管路内の場合、溜まり水により高湿度環境となることを考慮すると、伝送光量低下の可能性は否定できないが、一方で、現状の保全是、定期的に行う光量測定により、伝送光量の傾向を把握し、劣化を検知することが可能であり、光量測定を継続することで今後も健全性を維持できることを確認した。
