伊方発電所の状況について

令和5年8月1日
四国電力株式会社

(2) 1次冷却材中のよう素131濃度上昇の原因調査 (1/4)

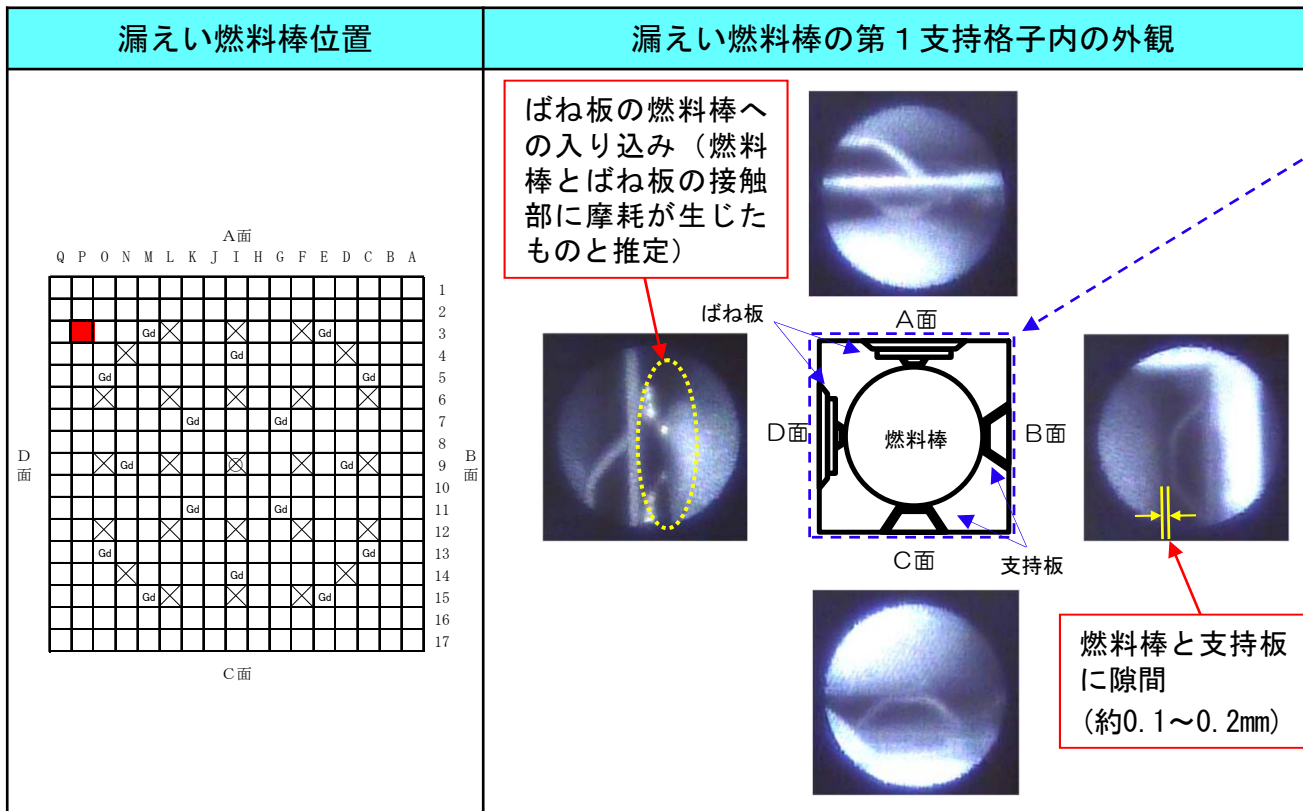
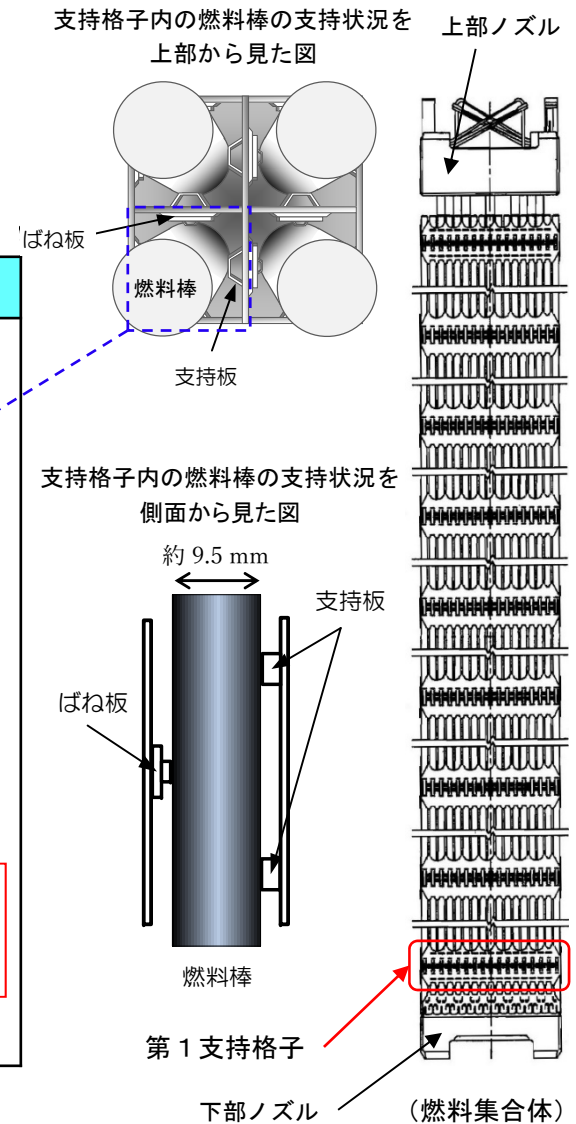
➤ 超音波、ファイバースコープ調査結果

調査項目	調査結果
超音波調査	✓ 漏えい燃料2体について、 <u>それぞれ漏えい燃料棒1本(合計2本)</u> を特定した。(次頁および添付資料5)
ファイバースコープ調査	✓ 漏えい燃料棒2本とも、 <u>第1支持格子内において支持板やばね板と燃料棒の間に隙間や入り込み(以下、「隙間等」という)が認められた。</u> (次頁および添付資料6)
過去の同様事象に係る調査	<p>✓ 3-12定検(平成22年1月7日～平成22年3月30日)において今回と同じ従来A型燃料1体に漏えいが発生しており、<u>今回の漏えい燃料2体と同様、第1支持格子内において隙間等が認められた。</u></p> <p>✓ 過去の漏えい事例の発生メカニズムは、「<u>第1支持格子内の支持板やばね板と燃料棒の接触が一部離れる事象が発生した場合には、1次冷却材の横流れによる燃料棒の微小な振動により、燃料被覆管の摩耗が発生する可能性が考えられる。</u>」であった。(参考資料7)</p> <p>✓ 過去の従来A型燃料の漏えい事例をふまえ、以下の対策を実施してきた。(参考資料8、9)</p> <ul style="list-style-type: none"> • <u>下部ノズルや第1支持格子等の構造を改良した、改良A型燃料を採用。</u> • <u>従来A型燃料の使用にあたっては、運用上の対策(燃料の装荷位置の配慮など)を実施。</u>
共通要因調査	<p>✓ 今回の漏えい燃料2体および過去の漏えい燃料を比較し、漏えいにつながる可能性のある3つの共通要因を得た。</p> <ol style="list-style-type: none"> ① 燃焼が進んだ高燃焼度域で発生したこと(4サイクル使用)。 ② 4サイクル目で炉心最外周に装荷されていたこと。 ③ 異なる製造メーカーの燃料(以下、「B型燃料」という)1体と隣接していたこと。
追加調査	<p>✓ 共通要因について、漏えいにつながる可能性を確認するため追加調査を実施し、以下のことが分かった。(参考資料10)</p> <ul style="list-style-type: none"> • 上記共通要因全てに該当した場合でも、必ずしも漏えいに繋がるものではない。 • 共通要因の重畳を避けることで、漏えいの発生を完全に防ぐことは難しいものの、漏えいの発生を低減できる可能性があると考えられる。

※ 漏えい燃料1体を代表して掲載。

残りの1体と過去の漏えい事例の1体については、漏えい燃料棒位置等の詳細な箇所は違
が、外周に近いコーナー部の燃料棒の第一支持格子内で同様な隙間等が生じていることを
確認。

- ✓ 今回の漏えい燃料2体は従来A型燃料であり、使用していく中での燃料棒保持部品（支持板、ばね板）の保持力低下、従来A型燃料とは圧損や構造の異なる燃料と隣接するなどの条件が重畳したことで、燃料棒と支持板およびばね板の接触が一部離れ、1次冷却材の流れにより燃料棒の微小な振動が発生し、燃料棒が保持部品と擦れ合うことにより、燃料被覆管が摩耗し、微小孔（ピンホール）が生じたものであると推定した。
- ✓ また、従来A型燃料の使用に対して、漏えい発生の可能性を低減させることを目的に、過去の漏えい事例の知見を踏まえて運用上の対策を実施していたが、対策に不確実性があり、漏えい発生を防ぐことはできなかった。

- ✓ 現在当社が保有する再使用可能な従来A型燃料（40体）については、更なる対策を講じて使用することも考えられるが、従来A型燃料の漏えいが再度発生したこと、また合計3体の漏えいが発生したことを踏まえ、伊方発電所3号機での漏えい発生を可能な限り低減させるため、今後、従来A型燃料は使用しないこととする。
- ✓ また、当社は、従来A型燃料の漏えい対策として設計を改良した改良A型燃料を既に採用しており、引き続き、改良A型燃料を使用する。

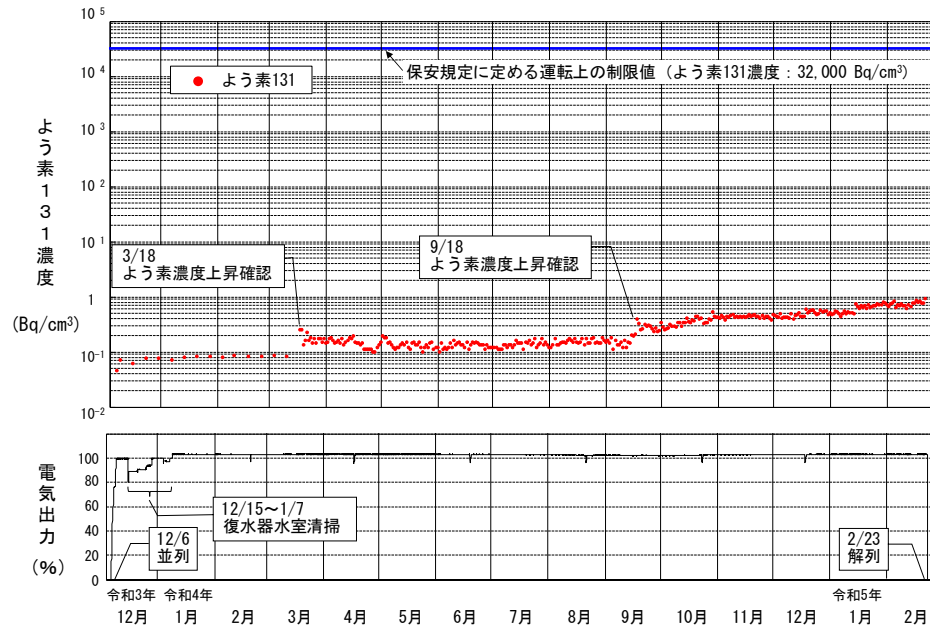
運転中のよう素131濃度
(通常値※1 : 0.085 Bq/cm³、運転中最大値 : 0.92Bq/cm³)

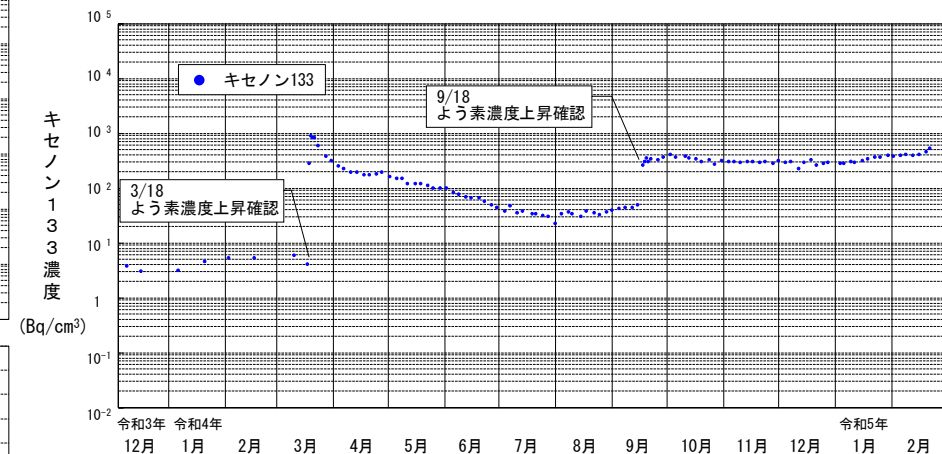
運転中のキセノン133濃度
(通常値※2 : 5.9 Bq/cm³、運転中最大値 : 880 Bq/cm³)

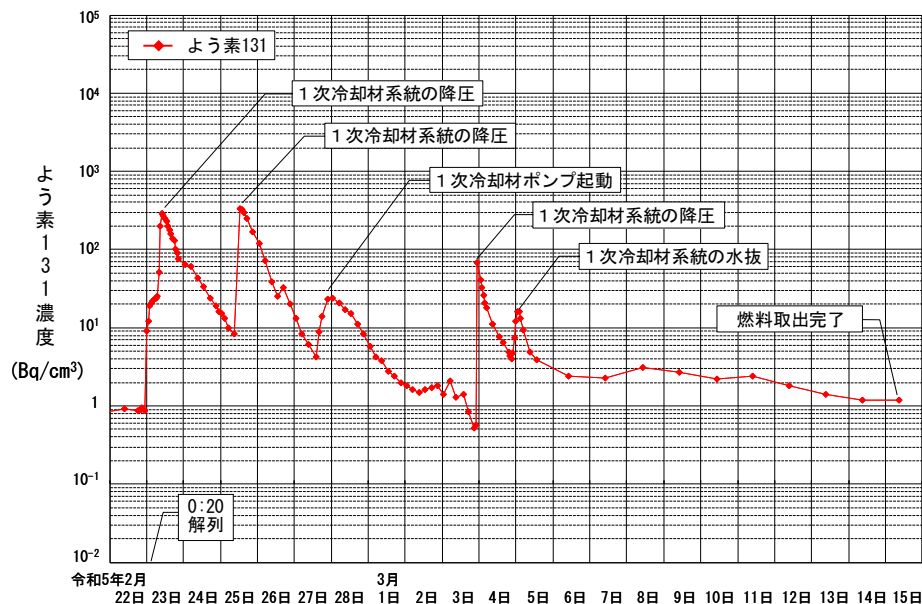
停止操作中のよう素131濃度
（停止中最大値※：330Bq/cm³）

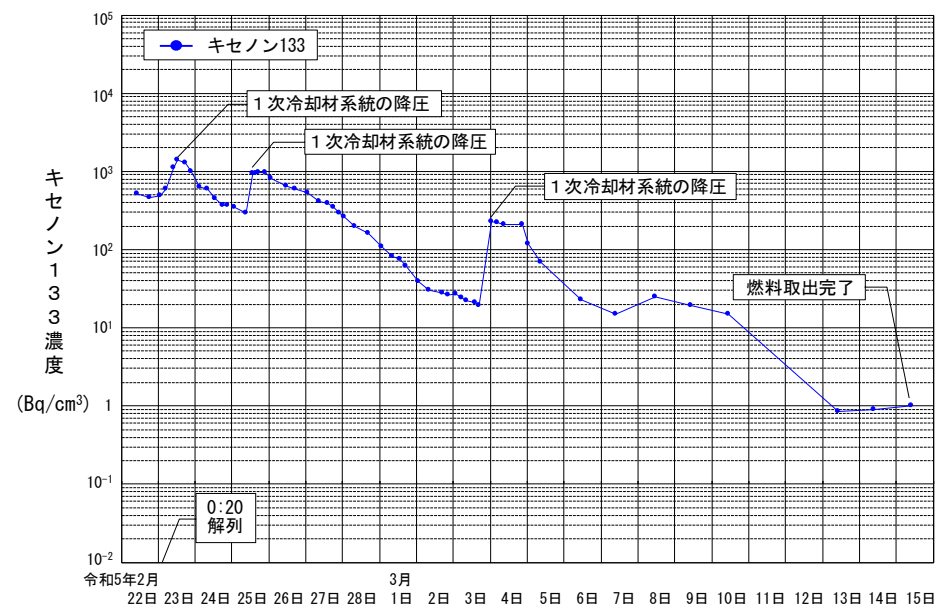
停止操作中のキセノン133濃度
（停止中最大値※：1,400Bq/cm³）

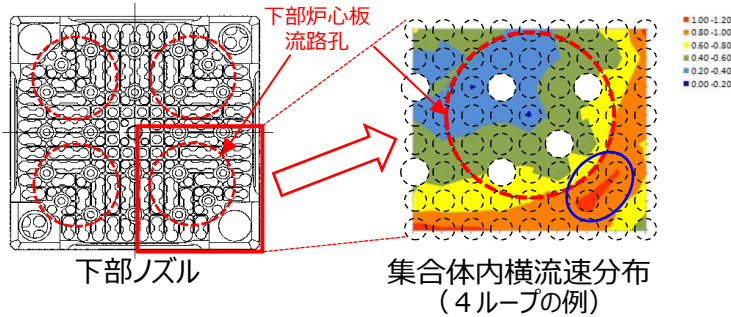
① 集合体内流動要因

下部炉心板流路孔周縁部の集合体外側付近（青丸付近）で横流れが強い傾向があり、これにより燃料棒の振動が大きくなった可能性。

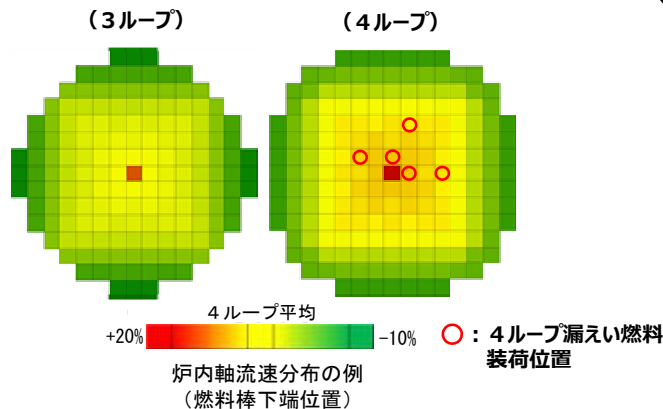
③ 炉内流動要因

炉心中央領域の流速が大きい位置に装荷されたことにより、燃料棒の振動が大きくなった可能性。
(3ループ炉心は4ループ炉心より、平均流速が約10%遅い)

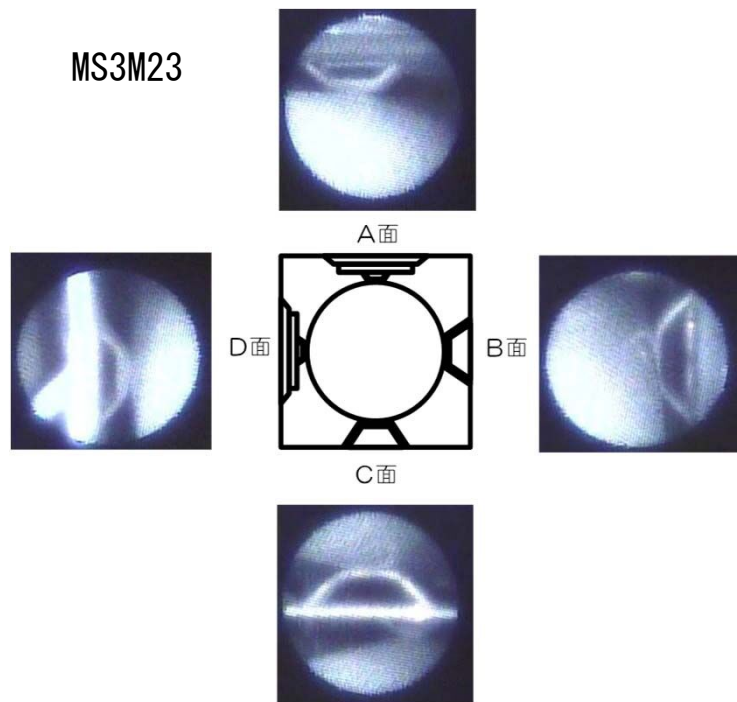
更に、共通要因全てに該当した場合の漏えいにつながる可能性を詳細に確認するため、第16サイクルで装荷されており、漏えい燃料2体と製造時期および使用履歴が同じで共通要因全てに該当する燃料集合体全数(6体)を追加調査の対象として選定し、従来A型燃料に係る知見から燃料棒の振動が大きくなる可能性があるとして評価されている位置をファイバースコープにより確認した結果、漏えい燃料棒に見られたような隙間等の異常は認められなかった。

例：健全燃料棒（燃料棒位置：0-02）の第1支持格子内の外観

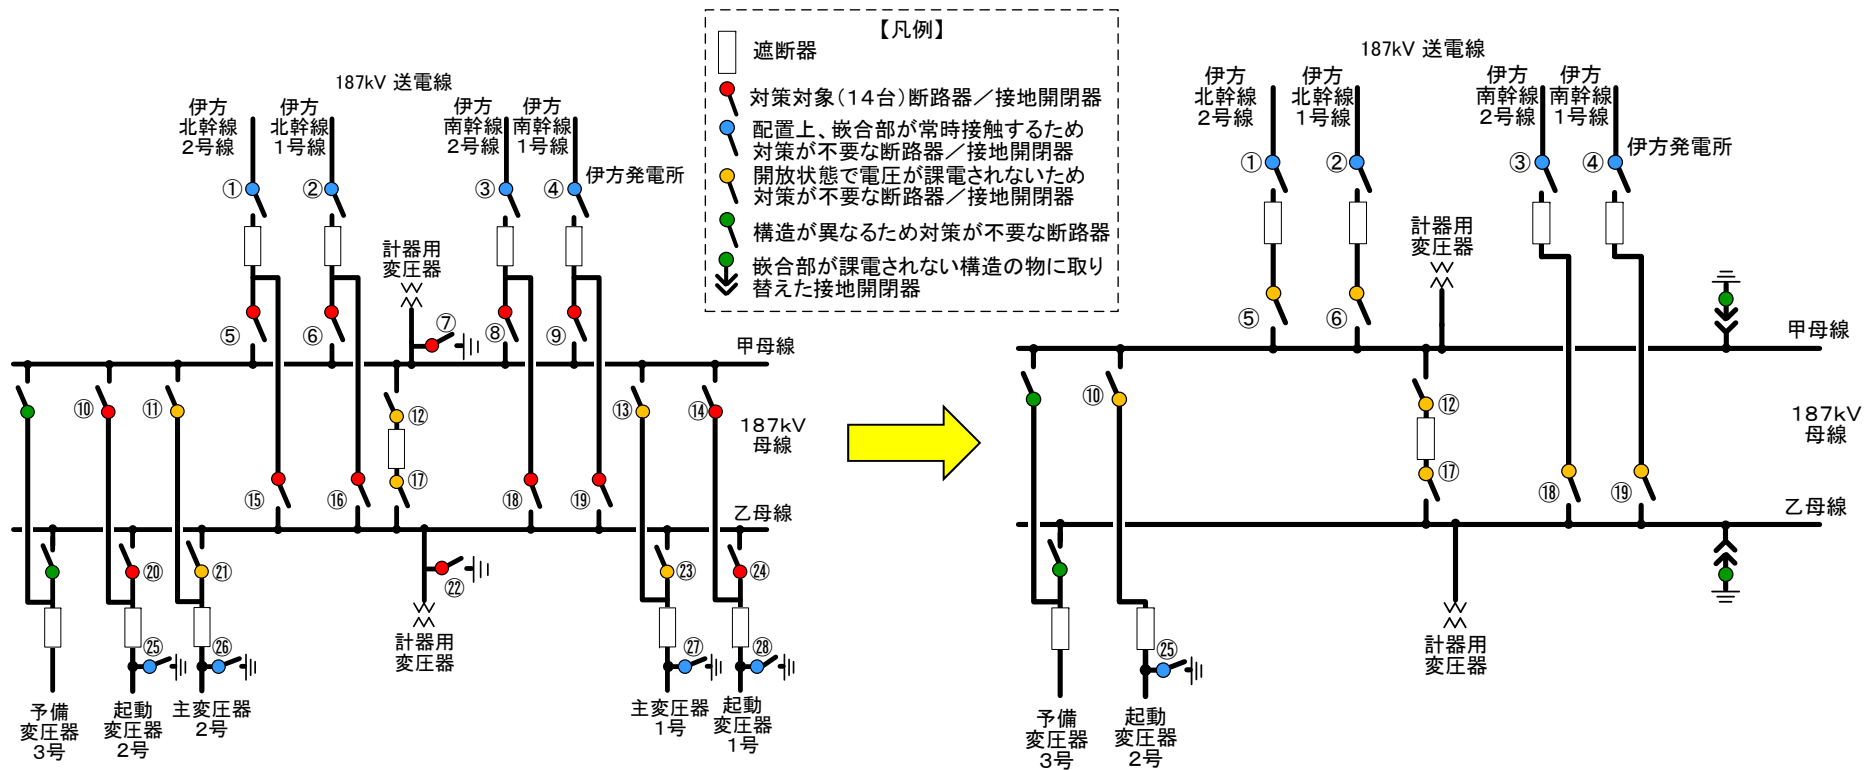
事象発生時の187kV GIS構成図

- 3-15定検中の令和2年1月25日に1、2号機の187kVガス絶縁開閉装置（GIS）において、1個の断路器で短絡が発生し送電線からの受電が停止した。これによって、伊方発電所の所内電源が一時的に喪失した。
- 断路器で短絡が発生した原因は、断路器内部の可動接触子と絶縁操作軸埋金の嵌合部（以下、「嵌合部」）が非接触状態（断路器が開放状態）で電圧が課電されることによって、嵌合部に放電が発生し、最終的に短絡に至ったものと推定した。このため、再発防止策として断路器の部分放電診断・内部異物診断などを実施した。
- 更なる安全性確保のため、1、2号機が廃止となったことを踏まえ、運用上必要がなくなった断路器を撤去して、片母線での接続とすることで断路器が開放状態で嵌合部に電圧が課電されないようにすることとし、3-16定検で断路器の改造を完了した。（令和5年4月完了）
