伊方発電所第 1， 2 号機
純水装置の配管からの塩酸の漏えいについて

令和元年 1 2 月

四国電力株式会社

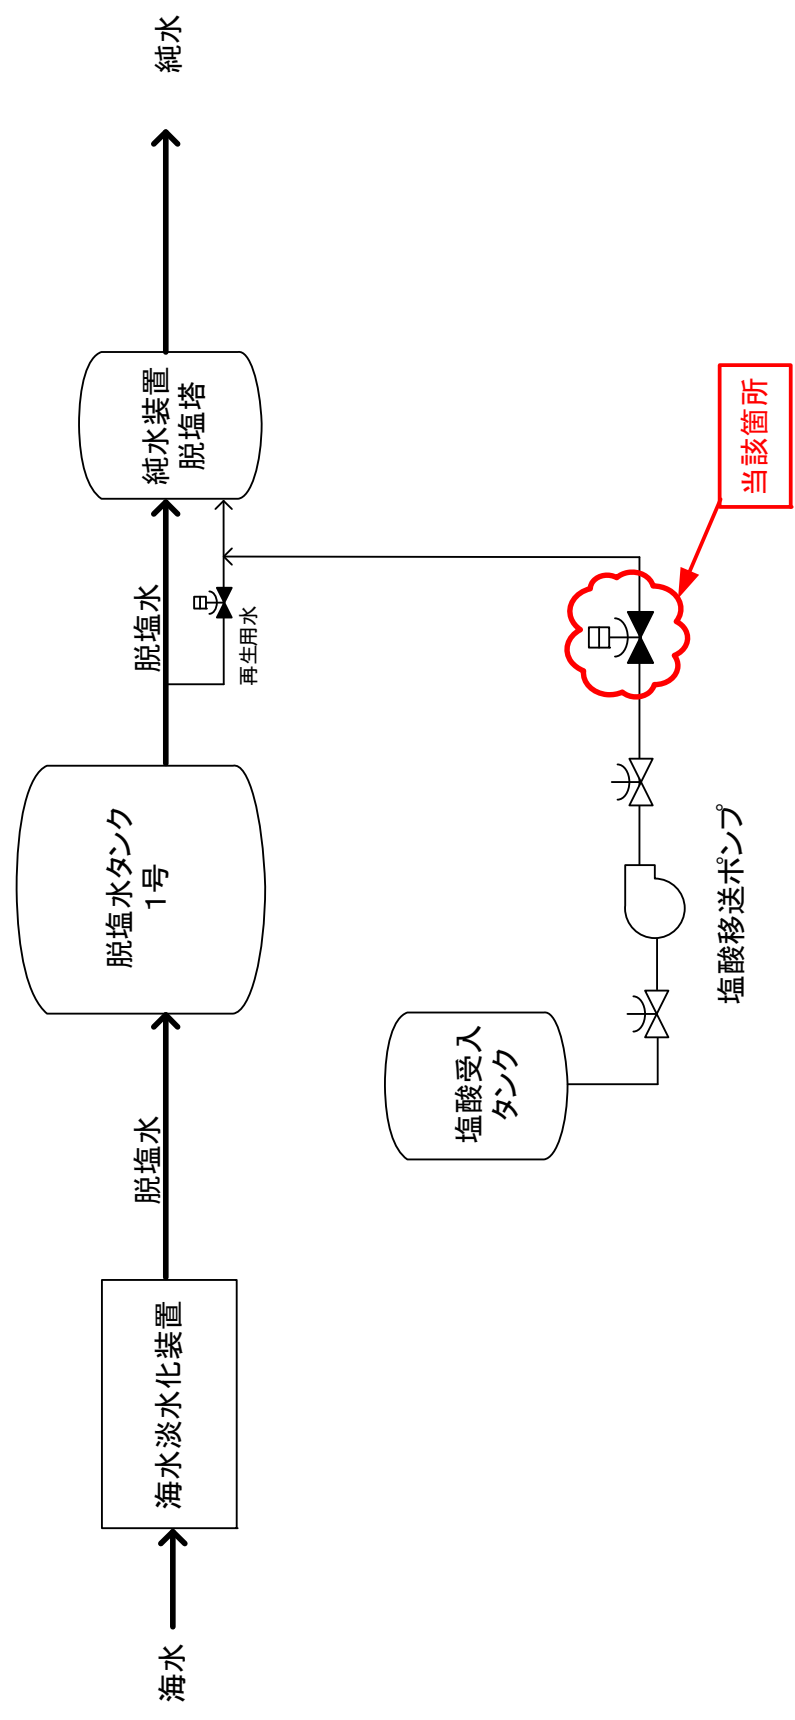
伊方発電所1, 2号機 純水装置関連概略系統図

8月26日5時05分頃、伊方発電所1, 2号機純水装置^{※1} (屋外、管理区域外)の配管から塩酸が漏えいしていることを運転員が確認した。

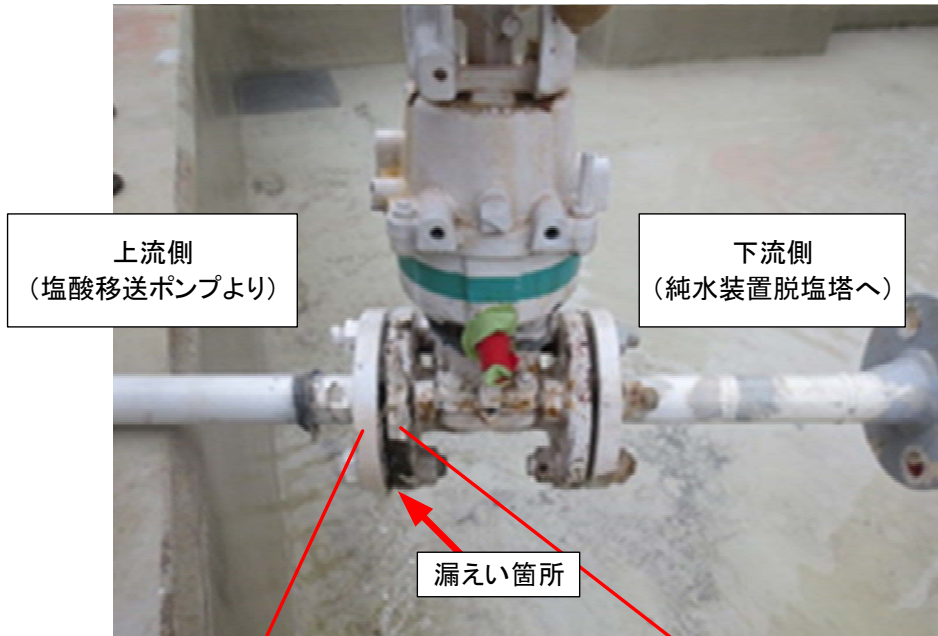
漏えいしたと思われる空気作動弁取付フランジ部の確認のため、空気作動弁とその上流側、下流側の配管を組み立てたままの状態を取り外しを行い、取り外した配管内に水張りを行ったところ、空気作動弁の上流側フランジ部から漏えいが確認され、下流側のフランジ部からの漏えいは確認されなかった。

水による漏えい再現状況

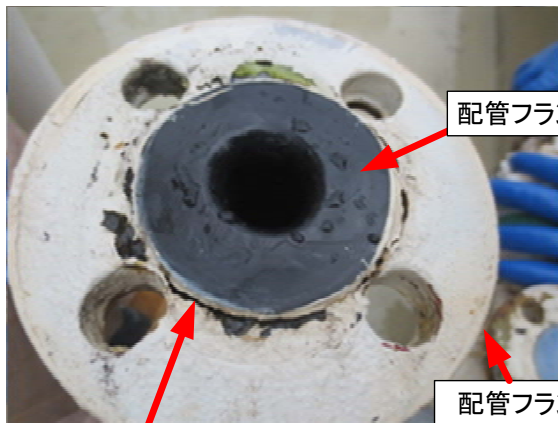
配管フランジ側の状況

漏えいが確認された空気作動弁の上流側フランジを分解し目視点検を実施したところ、フランジのガスケットに減肉・変形等の劣化が確認された。また、配管フランジのシート面(ライニング面)および締め付けボルトに異常は見られなかったが、配管フランジのライニングとの境界部に局部的な塗膜のはく離および腐食が見られた。この腐食は、今回の塩酸漏えいによる影響ではなく、配管の経年的な使用により劣化したものと考えられる。

局所的な塗装のはく離および腐食

- (1) 当該フランジ部のガスケットを新品に取り替えて復旧した。
なお、取り替えたガスケットは、更に塩酸への耐性の良い材質のガスケットに変更した。
当該フランジ部について、ライニングとの境界部の局所的な腐食箇所への塩酸漏えいに対する影響を考慮し、念のため配管の取り替えを実施した。
- (2) 1, 2号機純水装置の当該箇所以外の塩酸配管のフランジ部について、同様に更に塩酸への耐性の良い材質のガスケットに取り替えを行った。
- (3) 1, 2号機純水装置の塩酸配管のフランジ部のガスケットについては、今後適切な周期を設けて取り替えを計画する。

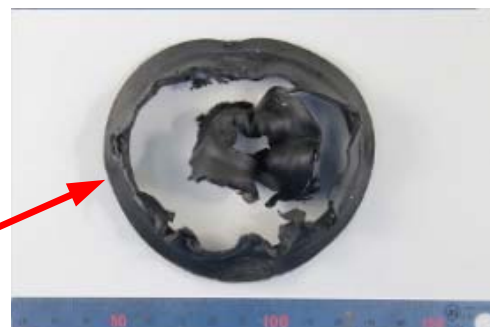
1, 2号機純水装置更新工事にて設置して以降、当該ガasketが、塩酸環境下での長期使用により劣化し、塩酸移送ポンプ運転、停止による圧力変動や屋外設置のための直射日光等の影響による温度上昇等によりガasketの性能が低下することにより、塩酸との接液側の端面が徐々に減肉・変形し、ガasketのシート力が低下し漏えいに至ったものと推定した。

ガスケット劣化状況
