伊方発電所第3号機

純水装置建屋火災受信機盤の不具合について

令和2年3月
四国電力株式会社

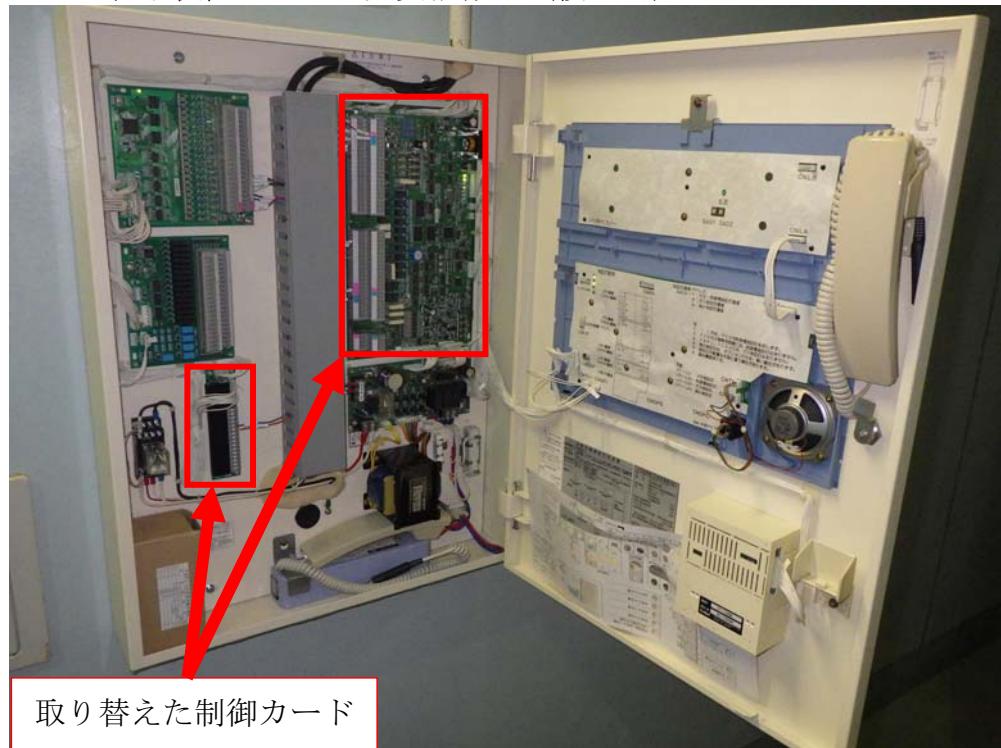
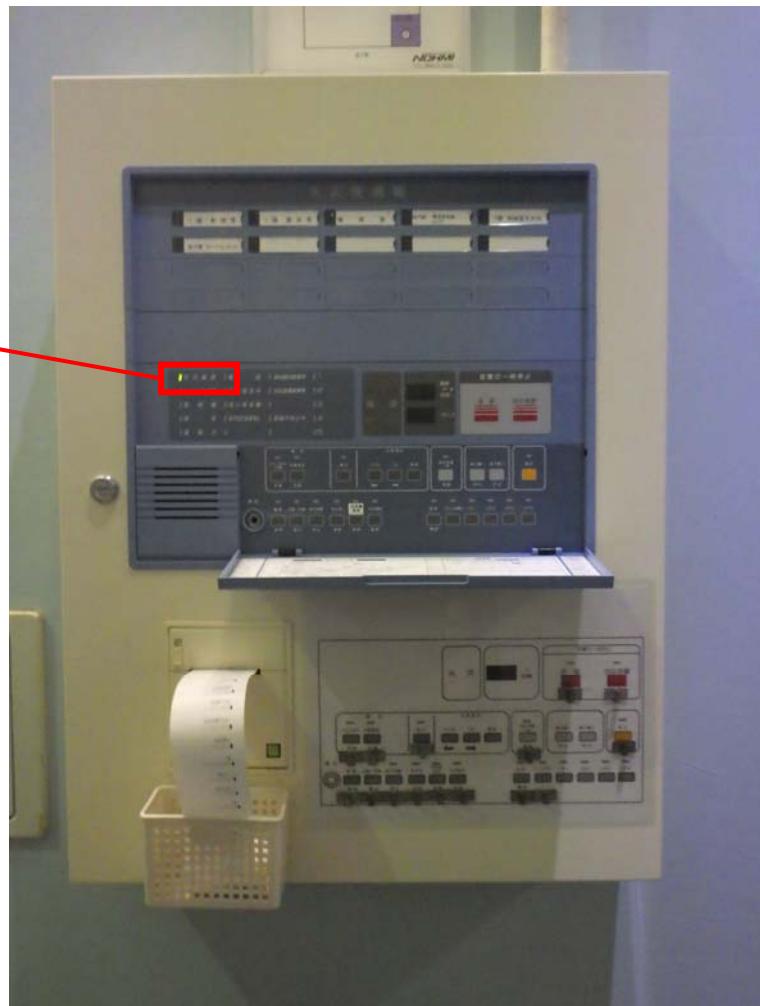
純水装置建屋 火災受信機盤（復旧時）

伊方発電所3号機第15回定期検査中のところ、1月11日21時45分、3号機中央制御室の火災受信機盤に純水装置^{※1}建屋内火災受信機盤の異常を示す信号が発信した。

調査の結果、火災受信機盤の制御カード^{※2}の不具合であることを確認し、その後、制御カードの取り替えを行い、1月12日13時55分に通常状態に復旧した。

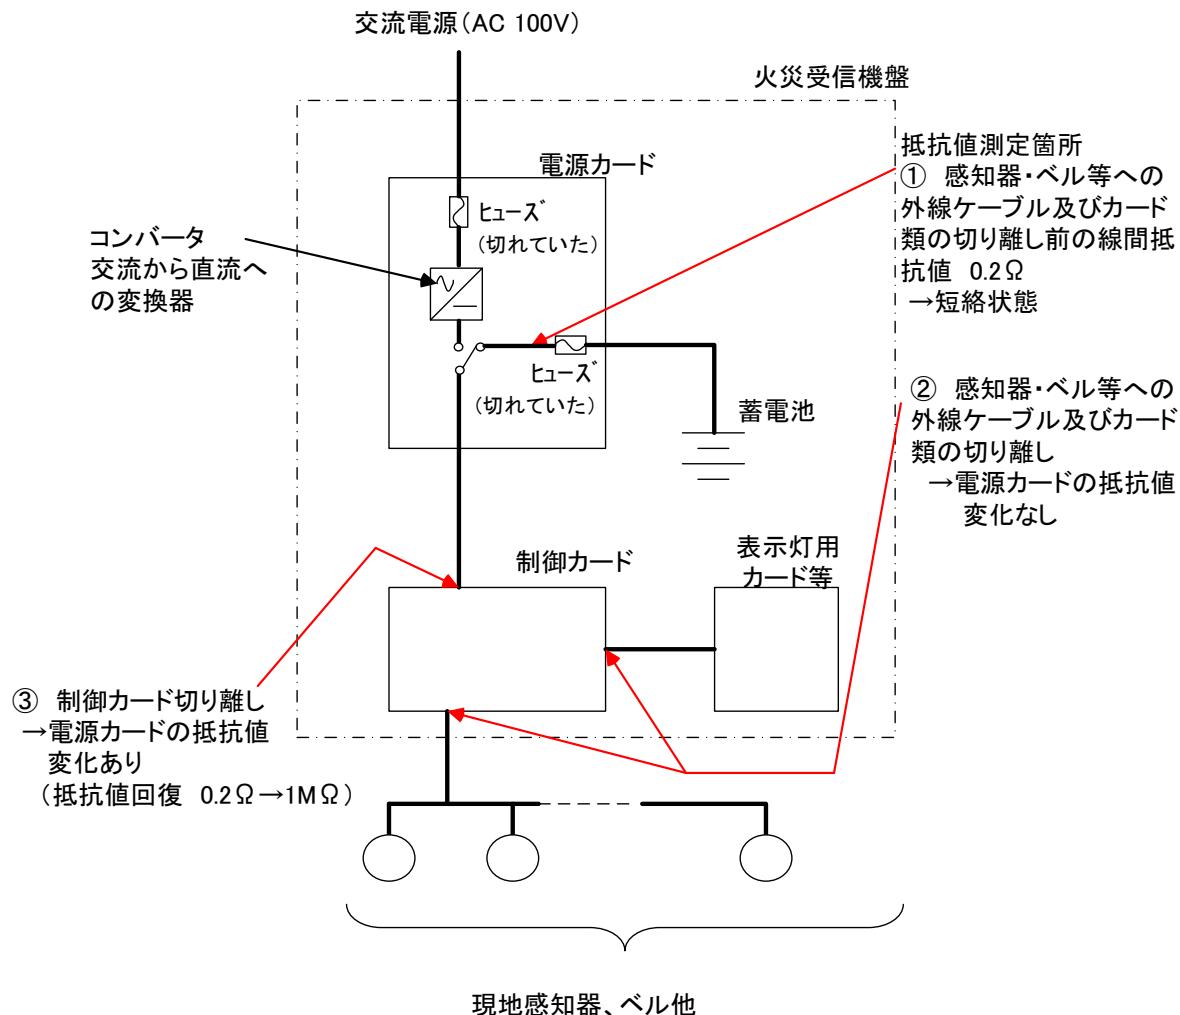
純水装置建屋火災受信機盤単線結線図

純水装置建屋内の火災受信機盤の異常を示す信号が発信した際に、火災受信機盤の交流電源の表示灯が消灯していたことから、火災受信機盤の電源回路の異常が想定されるため、火災受信機盤内の電源カード^{*3}を確認すると、電源入力は交流電源入力から蓄電池入力に切り替わっており、電源回路上の交流電源入力及び蓄電池入力のヒューズが切れていた。

また、火災受信機盤内の電源カードにて、切れたヒューズに繋がっている電路の線間抵抗値^{*4}を測定すると短絡状態を示す値であった。

なお、純水装置建屋火災受信機盤の電源回路は、所内交流電源と蓄電池を入力電源として電源カードで受けており、電源カードから制御カードを経由して、表示灯用カード等の盤内カードや現地の感知器、ベル等に電源を供給している。

火災受信機盤内の電源回路に異常が認められたことから、異常個所の特定のため、電源カードで短絡状態が確認された電路に計測器を接続し、線間抵抗値を確認しながら、接続されているカード類及び感知器等について順次切り離しを行ったところ、制御カードを除く盤内カード類及び現地の感知器、ベル等を切り離しても、線間抵抗値に変化はなかったが、制御カードを切り離すと線間抵抗値の回復が確認された。

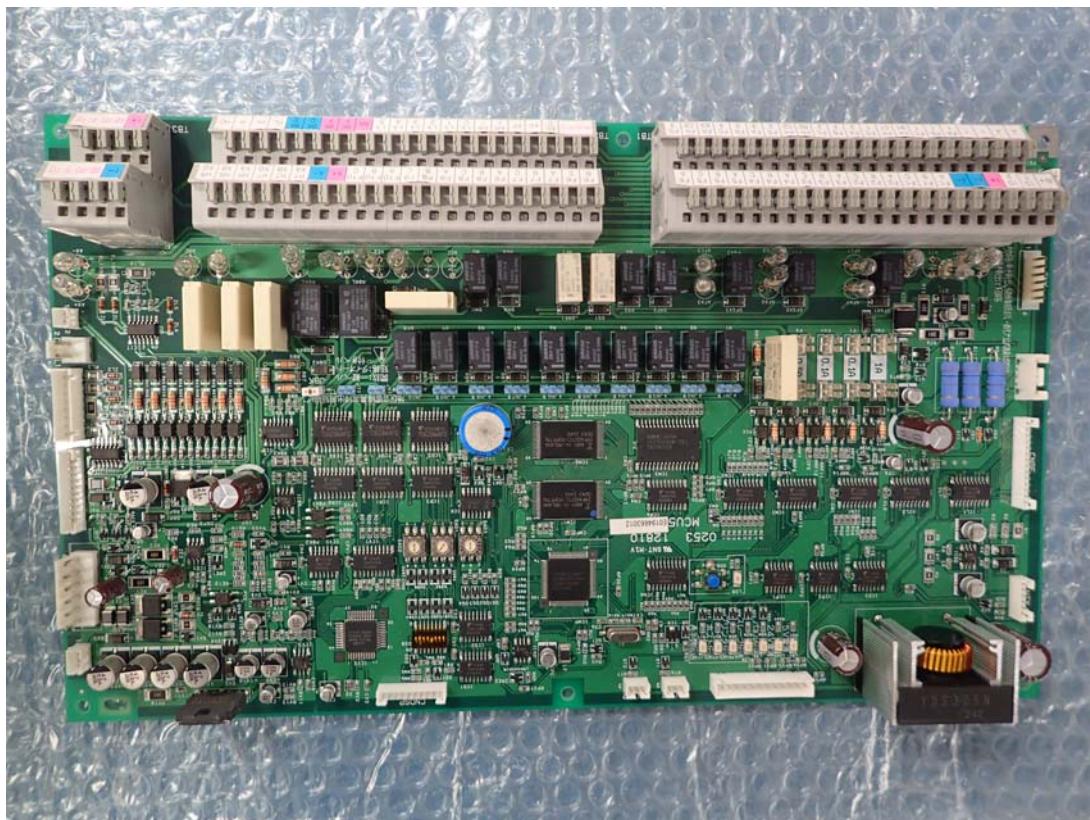
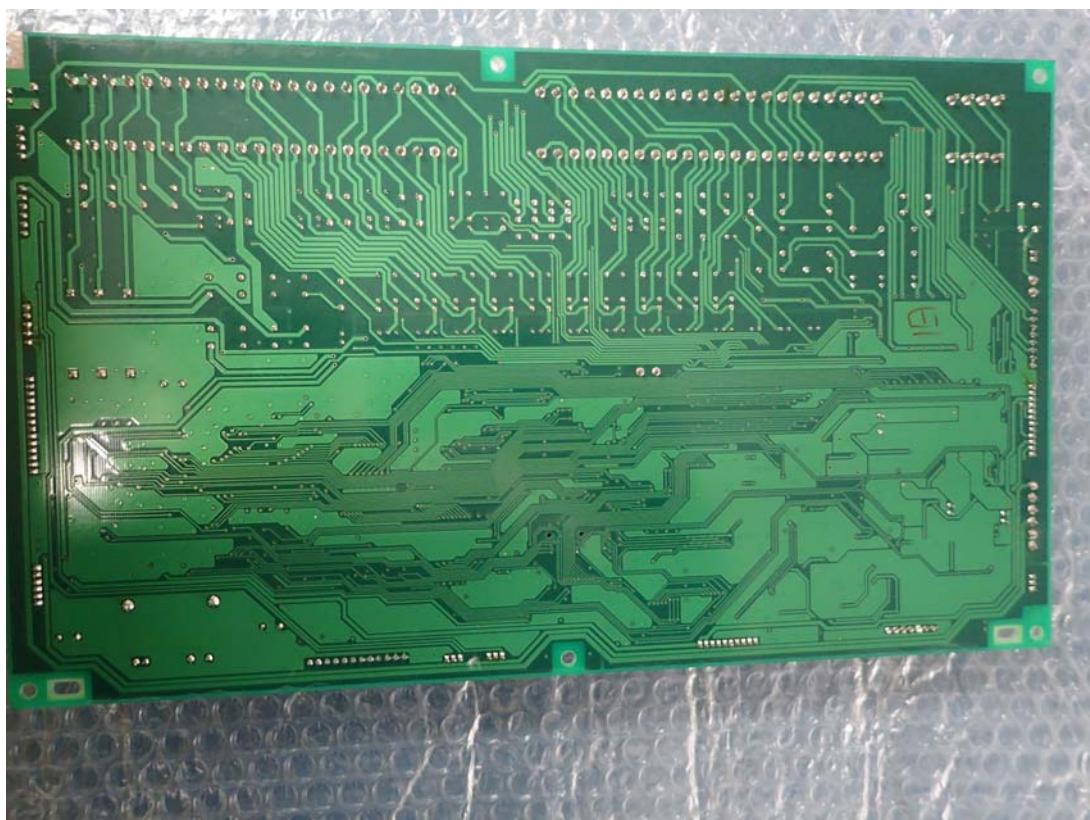
純水装置建屋火災受信機盤 制御カード

不具合が確認された制御カードの取り外しを行い、制御カードの外観確認を行ったところ、基板上に変色や傷等の異常は認められなかった。

調査結果から、火災受信機盤の制御カード内の電源回路において短絡事象が発生したためにヒューズが切れたことから、純水装置建屋火災受信機盤の電源がなくなり、中央制御室の火災受信機盤に「異常」を示す信号が発信したものと推定される。

短絡事象については、制御カードの外観に変色や傷等の異常が認められないこと、及び、天候等の状況から外部からの影響が考え難いことから、制御カード内にある半導体素子等の電子部品に偶発的な不具合が発生したことによるものと推定される。

- (1) 不具合のあった制御カードを予備品と取り替えた。
- (2) 火災受信機盤の基板類に偶発的な不具合が発生しても適切かつ迅速に対応するため、今後も継続して予備品を保有する。
