伊方発電所における作業員の負傷について

R 2.6.10  
原子力安全対策推進監  
(内線 2352)

伊方発電所 協力会社作業員負傷 再現写真

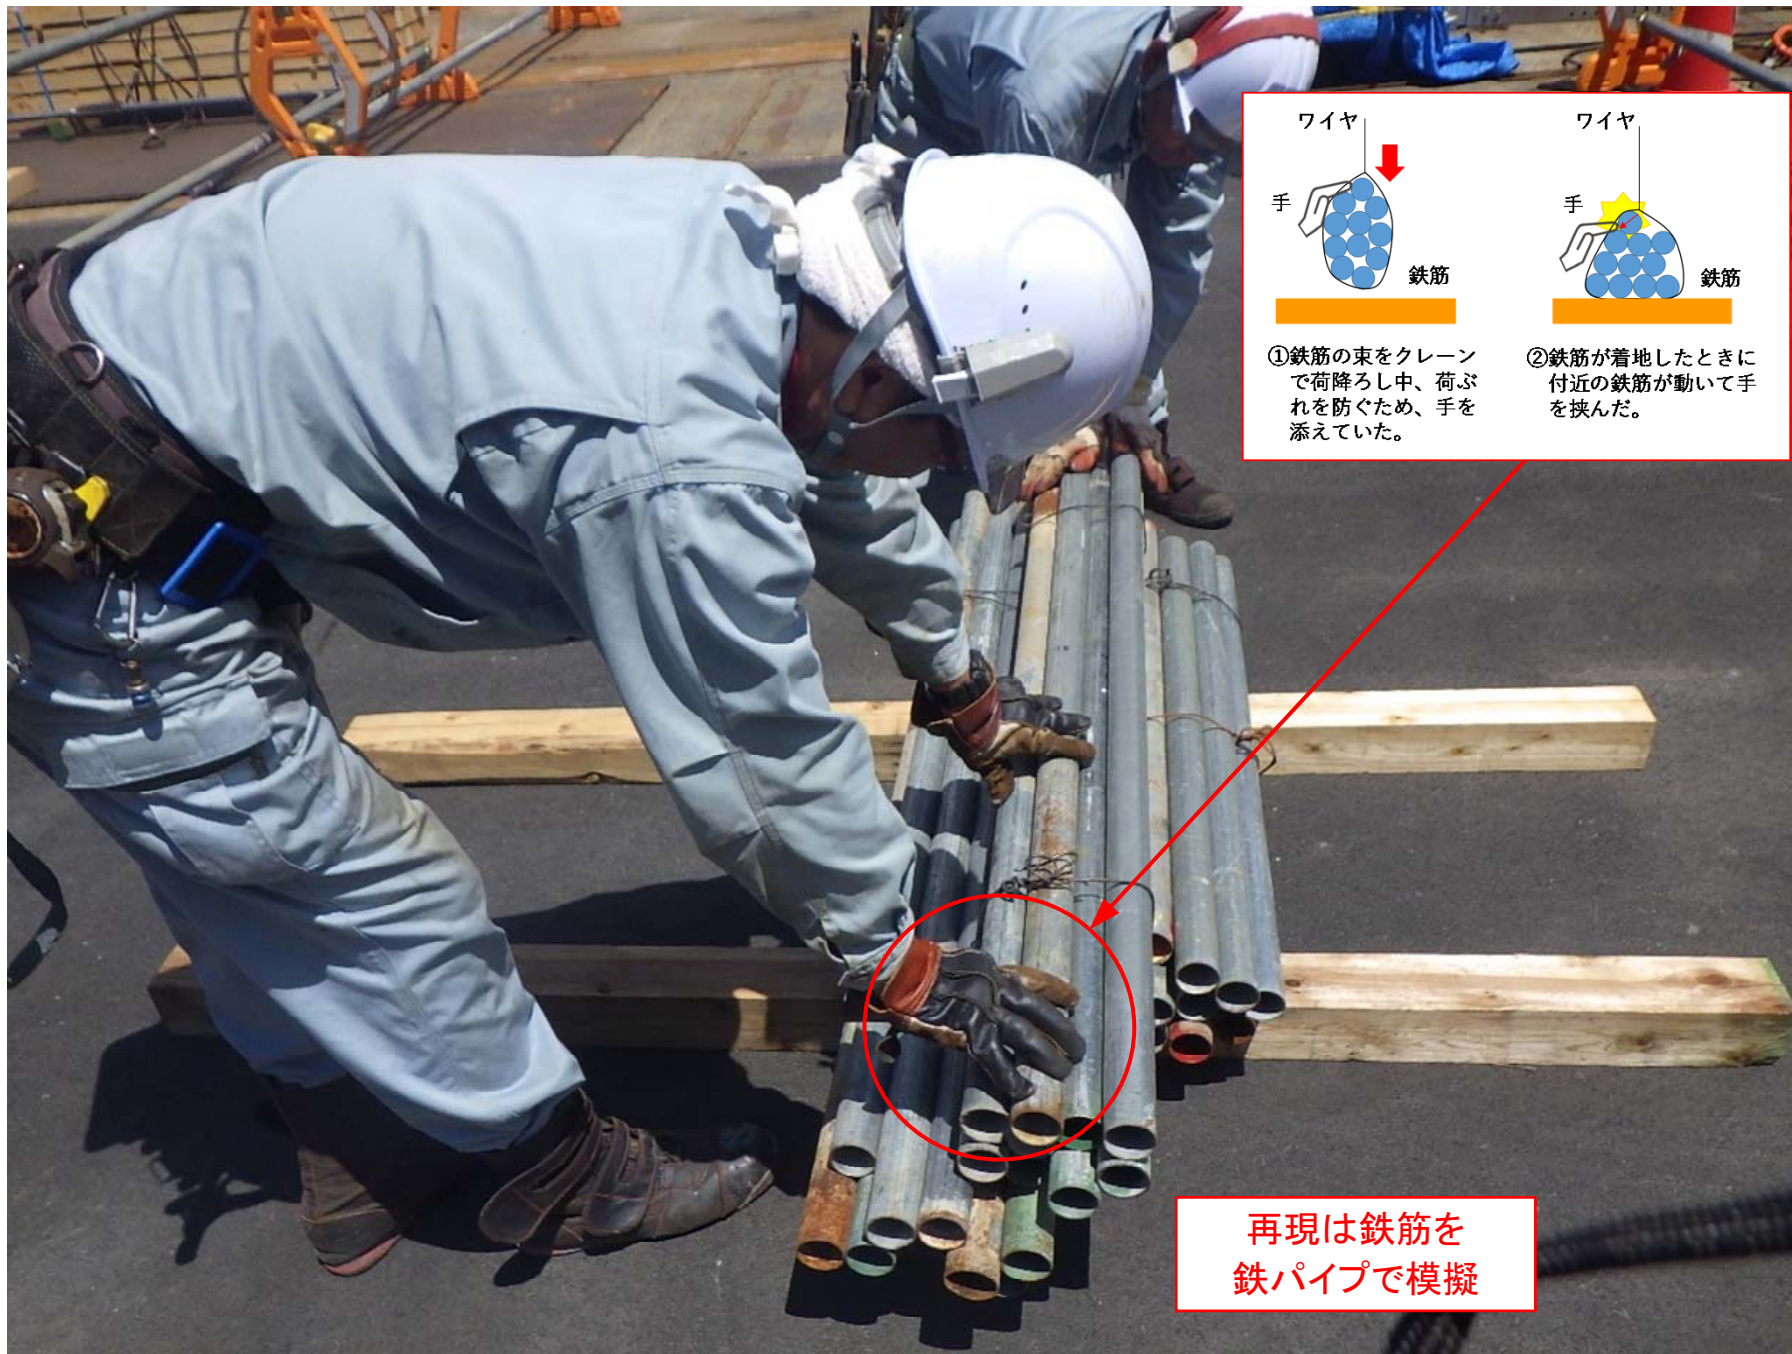
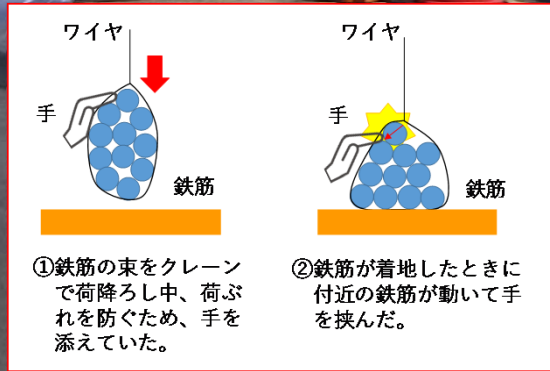
- 当該作業員は病院で診察を受けた結果、「右中指末節骨開放骨折、右中指挫滅創」と診断された。
- その後、当該作業員は入社した。

再現は鉄筋を鉄パイプで模擬
