伊方発電所第3号機
火災監視用サーモカメラの異常信号の発信について

令和3年9月
四国電力株式会社

- 添付資料－1 伊方発電所第3号機 屋外サーモカメラ火災監視設備
概略系統図
- 添付資料－2 伊方発電所第3号機 屋外サーモカメラ火災監視設備
事象関係箇所 写真

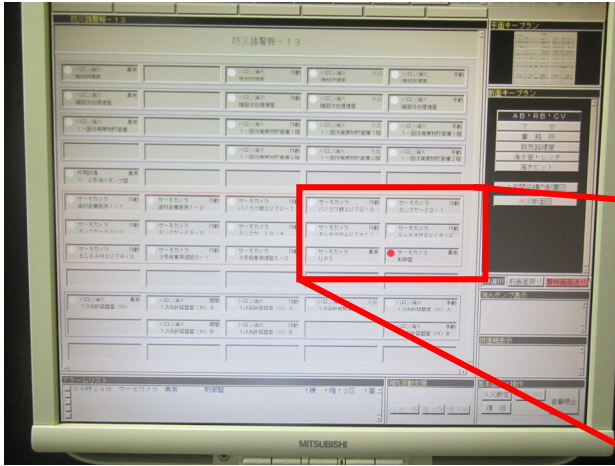
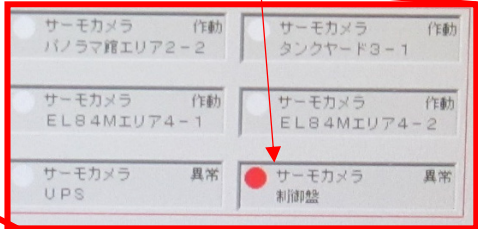
伊方発電所第3号機 屋外サーモカメラ火災監視設備 事象関係箇所 写真
○火災監視盤

- 8時23分 中央制御室の火災監視盤^{※1}に「サーモカメラ制御盤^{※2}異常」の信号が発信
- 8時50分 運転員が現地サーモカメラ制御盤を確認したところ、屋外8.4mエリアに設置している火災を監視するカメラの異常を確認
- 9時45分 保修員が当該カメラとサーモカメラ信号中継盤の通信が正常であることを示すランプが消灯していることを確認
- 10時24分 保修員が当該カメラの電源を「切」操作を実施し、その後、再度電源を「入」として異常を示す信号が復帰したことを確認
- 10時28分 保修員にて当該カメラにより正常に温度を検知できることを確認

サーモカメラ制御盤 異常

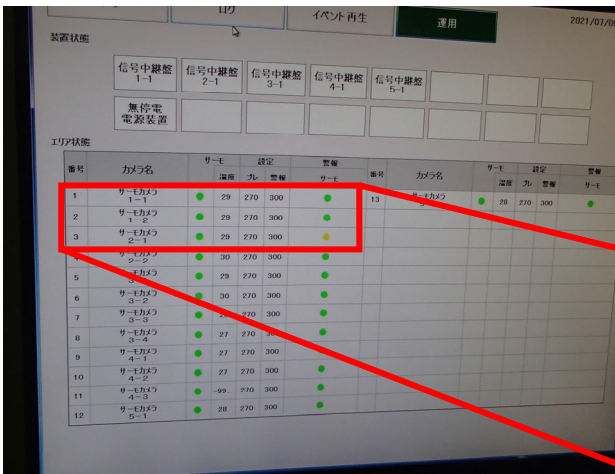
○サーモカメラ制御盤

中央制御室に「サーモカメラ制御盤異常」の信号が発信したため、運転員が現地サーモカメラ制御盤を確認したところ、屋外84mエリアに設置しているサーモカメラ2-1(以降、当該サーモカメラという)の異常を示す表示灯が点灯していることを確認した。

サーモカメラ 2-1 異常

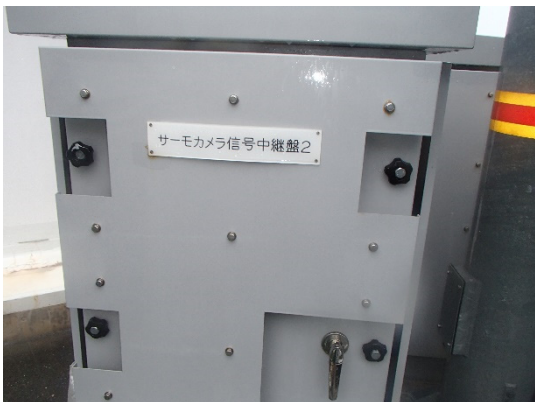
○サーモカメラ信号中継盤

サーモカメラ信号中継盤 2 外観

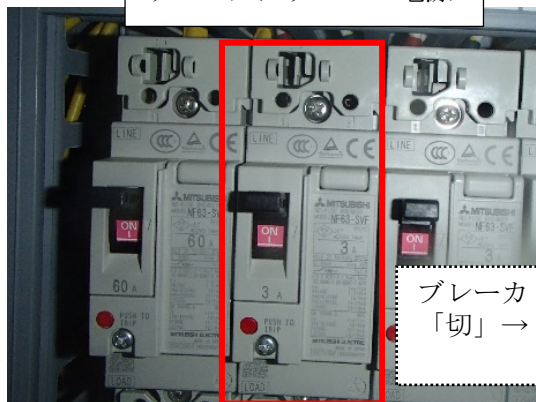
サーモカメラ信号中継盤 2 内部

当該サーモカメラ～メディアコンバータ間の通信が停止していたことから、当該サーモカメラの電源を切入操作により再起動したところ、異常を示す信号がリセットし、当該サーモカメラにより正常に温度を検知できることを確認したため、正常に火災を監視できていると判断した。

ブレーカ 「切」 → 「入」 実施

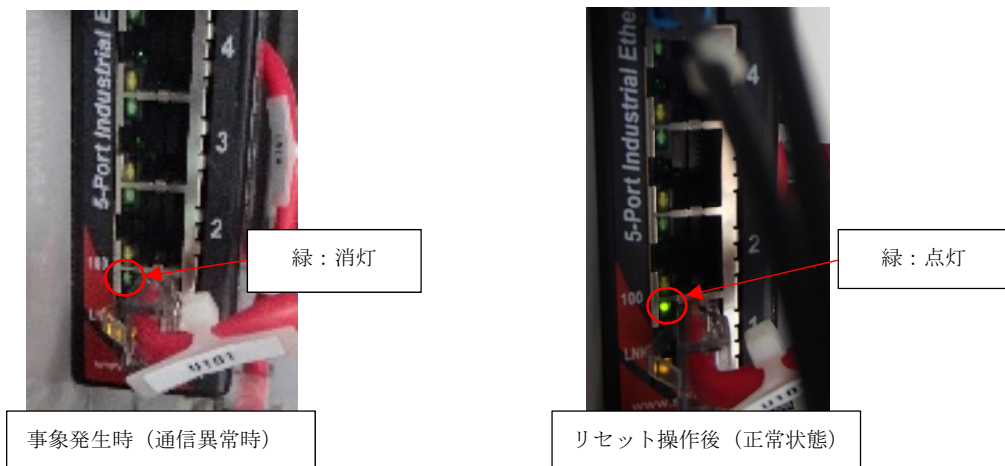
○メディアコンバータの状態

保修員が当該サーモカメラおよびサーモカメラ中継箱の外観調査を実施したところ、サーモカメラ中継箱2-1に設置しているメディアコンバータ^{※5}にて、当該サーモカメラ～メディアコンバータ間の通信状態を表示する緑ランプが消灯(正常時点灯)し、通信が停止していることを確認した。それ以外の箇所について、損傷等の異常は確認されなかった。

調査結果から、当該サーモカメラ～メディアコンバータ間の通信が停止したことにより火災報知設備の異常を示す信号が発信したが、電源の切入操作により正常状態に復帰したこと、また、その後の運転状況監視において、本事象の再現性がなく異常も認められないことから、本事象は一過性の要因と推定される。

異常時の対応を適切かつ迅速に対応するため、当該サーモカメラおよびメディアコンバータ等の予備品を常備しており、万一故障した場合には、予備品と速やかに取替を行う。
