伊方発電所第 3 号機
総合排水処理装置沈殿池壁面からの水漏れについて

令和 3 年 1 0 月
四国電力株式会社

3号機 総合排水処理装置 E沈殿池(南側側壁)

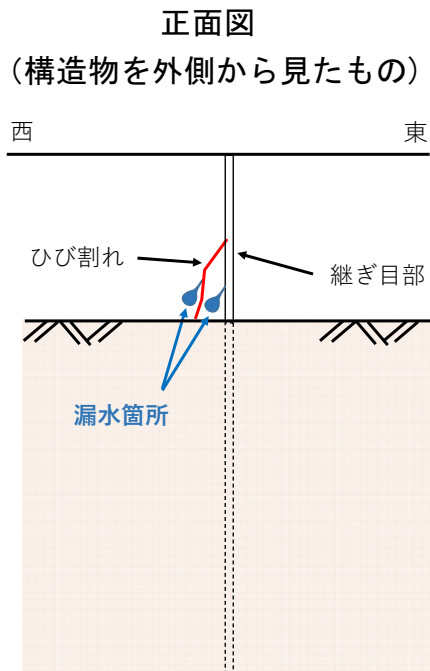
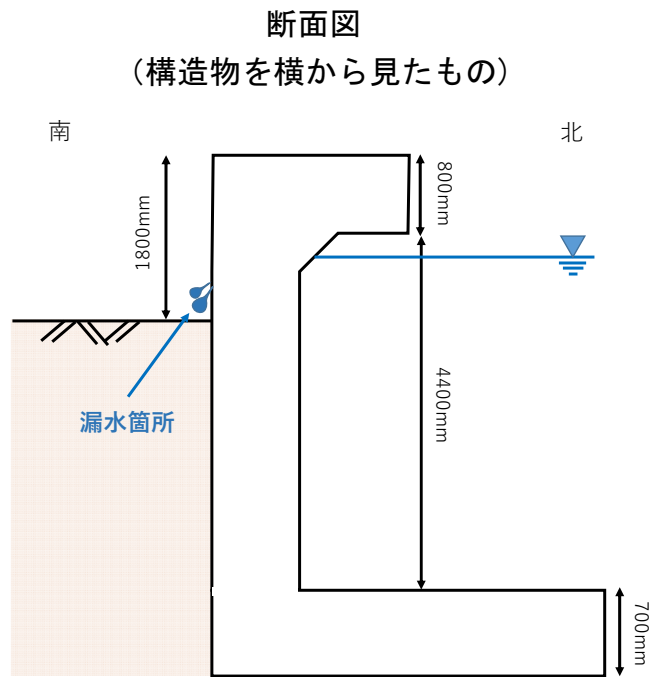
水漏れイメージ図

調査の結果、水漏れは沈殿池のコンクリート壁の継ぎ目部^{※3}のひび割れから発生していたことから、コンクリート壁の継ぎ目部を修繕した。

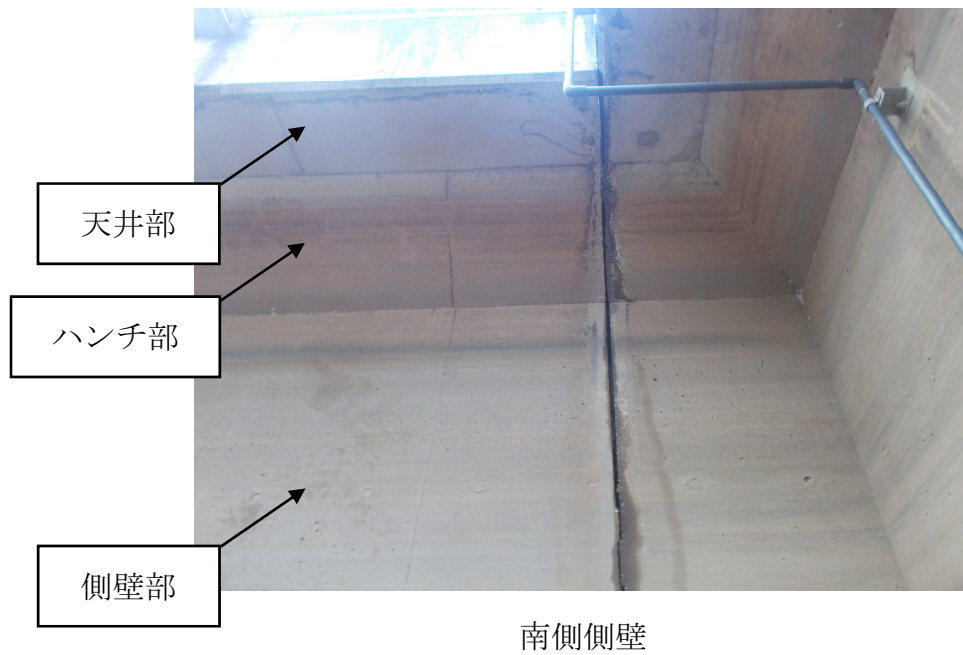
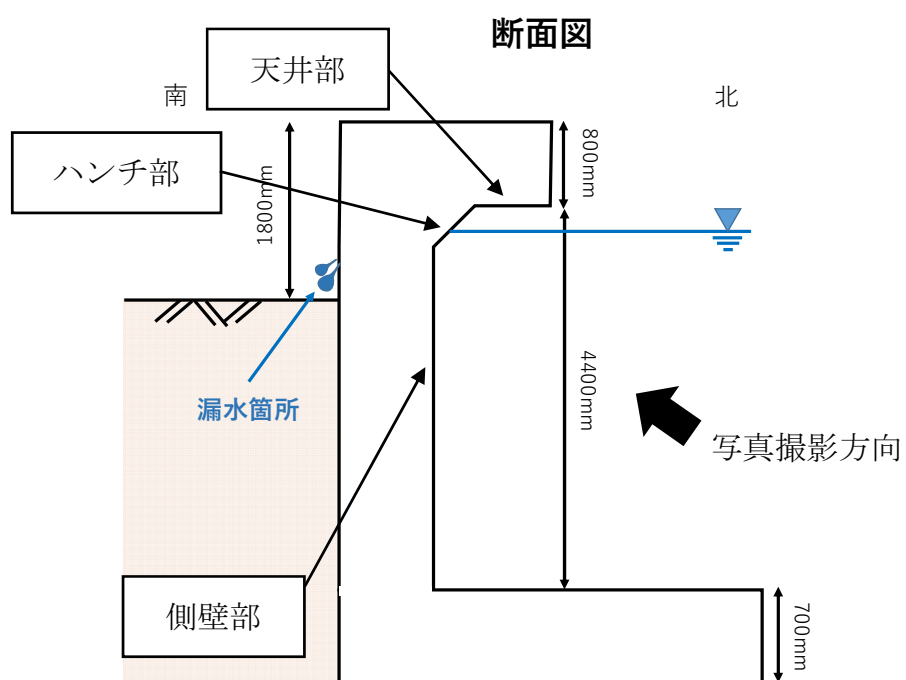
a. E沈殿池内部

E沈殿池内の水を全て排水し、当該側壁内側の目視調査を実施した結果、有意なひび割れや劣化がないことを確認した。

加えて、同一仕様（(6)参照）であるE沈殿池北側側壁内側についても目視検査を実施し、有意なひび割れや劣化がないことを確認した。

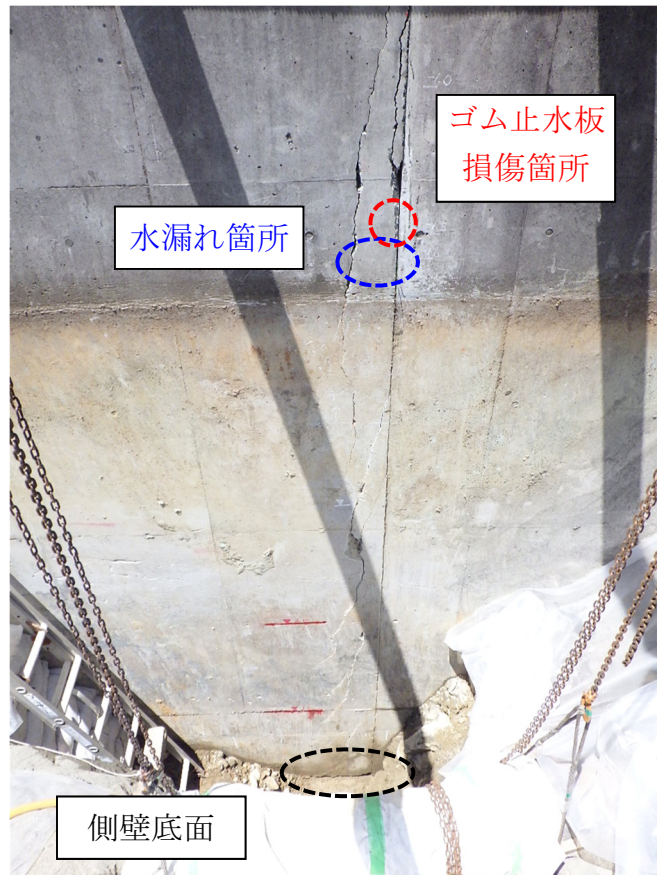
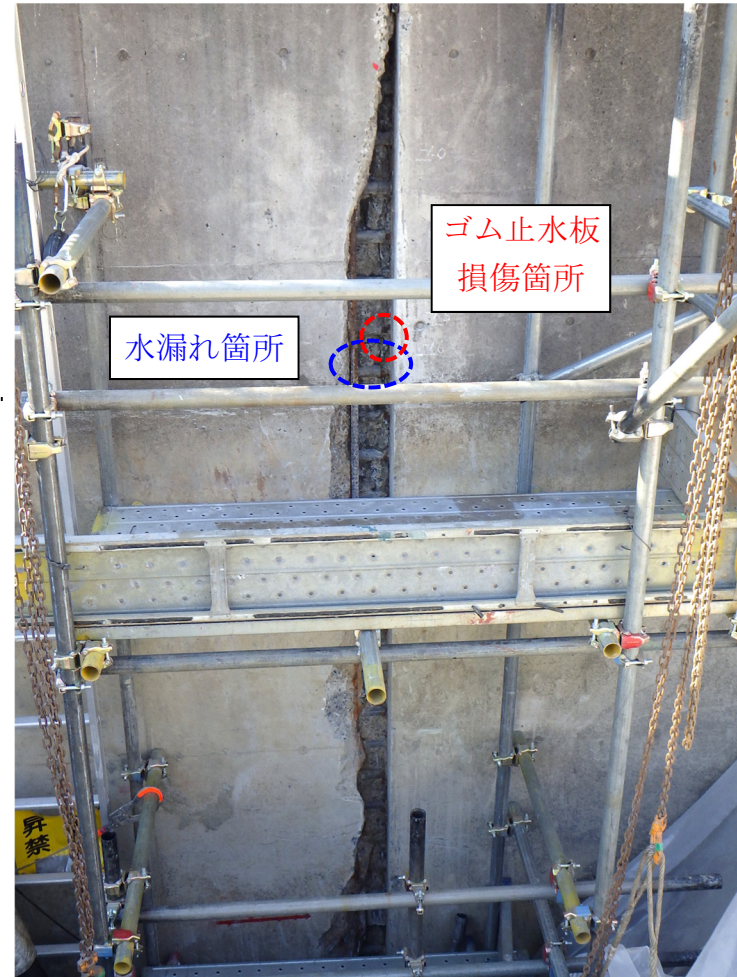
ひび割れ状況

E沈殿池側壁外側の地面を掘削し、ひび割れが側壁底面まで進展していることを確認した。

また、ひび割れ箇所のコンクリートを撤去し当該側壁内部を目視調査した結果、地表部ではひび割れが側壁深部へ進展し、縦方向の鉄筋が発錆していること、ゴム止水板に損傷（小孔）がみられることを確認した。

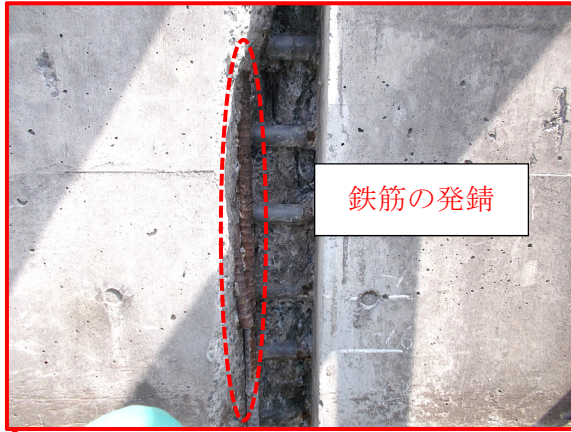
ひび割れ部のコンクリート撤去状況

鉄筋の発錆

- (1) 当該側壁外側のひび割れが生じた部分のコンクリートをはつり撤去、復旧した。
- (2) ゴム止水板の修繕は構造上困難なため、その代替として当該側壁内側の継ぎ目部に樹脂系シート型止水工法にて内側からの水の浸入防止処置を実施し、(1)の対策と合わせて水漏れがないことを確認した。
- (3) 本事象の発生部位は南側側壁のみであるが、予防保全として北側側壁の内側にも同様の止水工法による水の浸入防止処置を実施した。
- (4) 前述の通り A 沈殿池側壁内側の継ぎ目部についても同一仕様であることから、予防保全の水平展開として、2022年度に同様の止水工法による水の浸入防止処置を実施する。
- (5) 点検要否の判定基準となる社内マニュアルについて、側壁内側に今回新たに施工した樹脂系シート型止水工法の健全度判定を追加した内容に改正する。
- (6) 同マニュアルについて、側壁外側の外観点検頻度を現行の1回/2年から1回/1年に改正する。

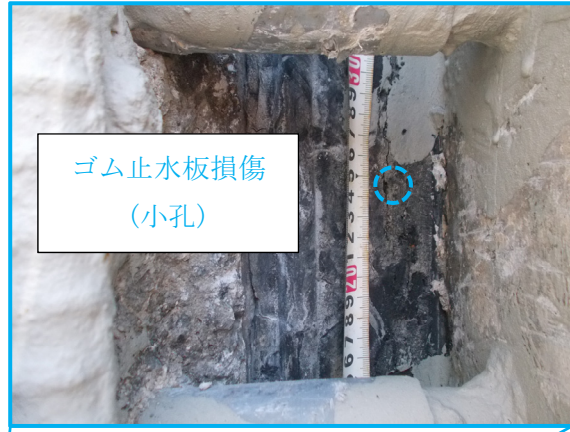
ゴム止水板損傷
(小孔)

ゴム止水板の損傷

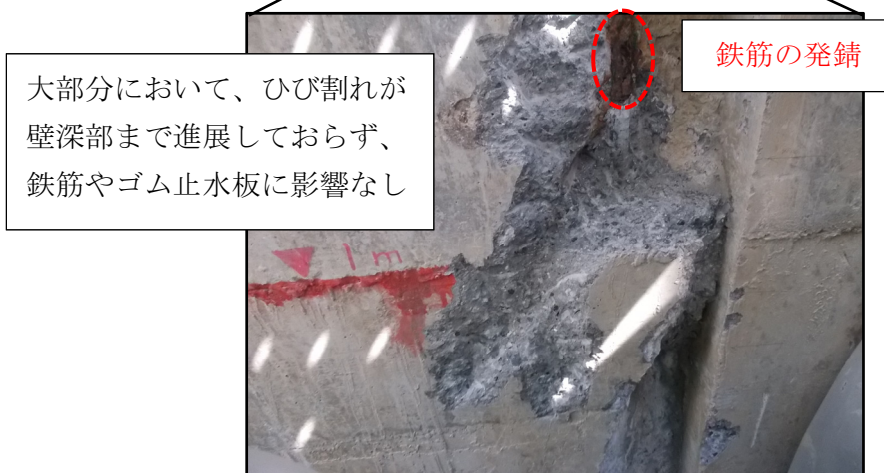
地中部のひび割れ部のコンクリート撤去

地中部については、一部で地上部と同様に縦方向の鉄筋が発錆が見られた箇所があるものの、ゴム止水板に到達するような深部へのひび割れには進展しておらず、その他大部分においてはひび割れが縦方向の鉄筋にも達しておらず、縦方向の鉄筋やゴム止水板の健全性には影響がないことをそれぞれ確認した。

大部分において、ひび割れが
壁深部まで進展しておらず、
鉄筋やゴム止水板に影響なし

鉄筋の発錆

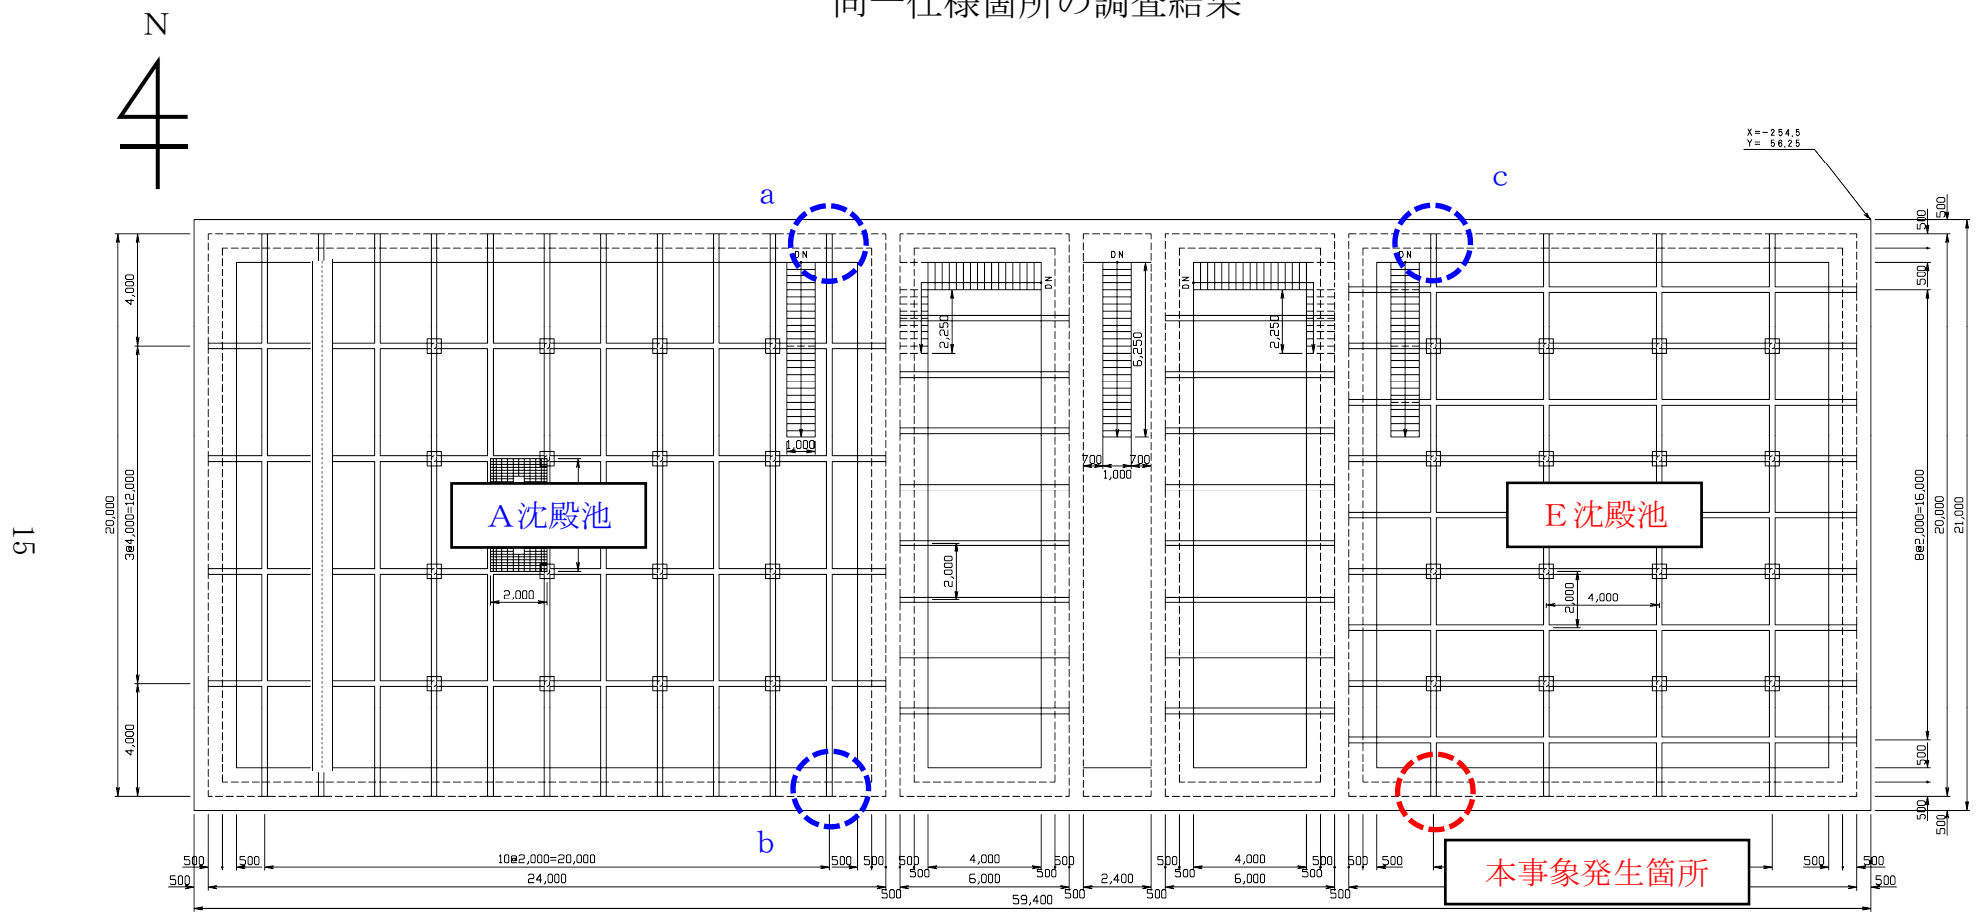
同一仕様箇所の調査結果

a. A沈殿池北側 継ぎ目部

2013年度の調査で幅0.4mmのひび割れが2本確認されたが、それ以降、至近の2020年度調査までひび割れの進展はない。

b. A沈殿池南側 継ぎ目部

2020年度の調査ではひび割れは確認されていない。

c. E沈殿池北側 継ぎ目部

以上より、本事象が発生したE沈殿池南側継ぎ目部の変状（(4)参照）に対し、同一仕様箇所の変状が小さい、もしくは変状がないことを確認した。

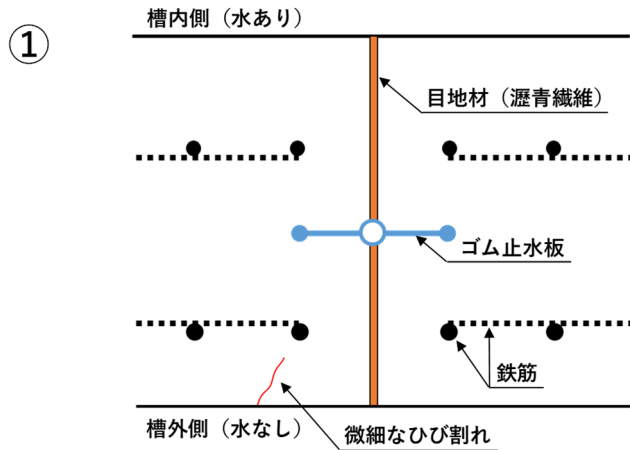
乾燥収縮等による微細なひび割れが発生。

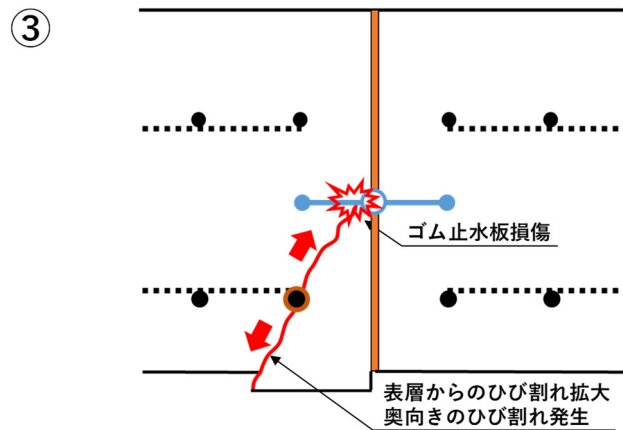
鉄筋の膨張により、②のひび割れ拡大および壁面奥向きのひび割れが発生。ゴム止水板に到達したひび割れにより引張力が作用し、ゴム止水板を損傷。加えて、ひび割れの拡大によりコンクリートの剥離が発生。

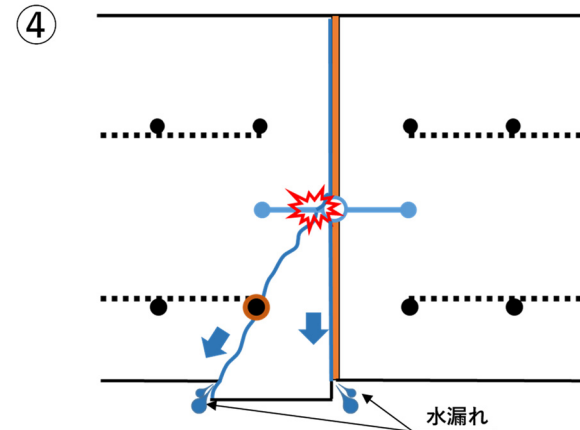
ゴム止水板の損傷箇所からひび割れ箇所を通して水漏れが発生。
