伊方発電所第3号機

蓄圧タンクのサンプリング隔離弁の不具合について

令和3年11月

四国電力株式会社

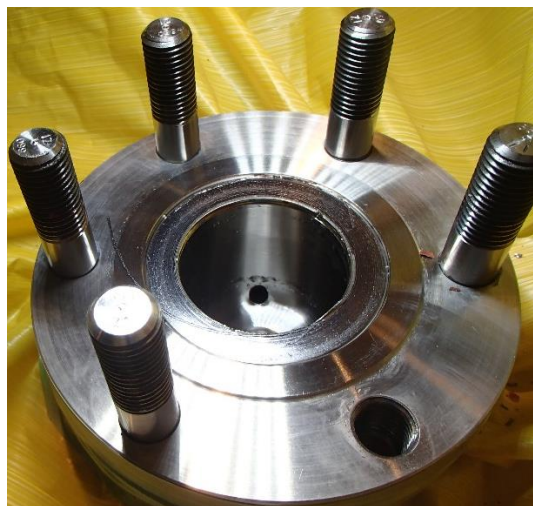
弁座

弁座については、現地調査時に外観確認および浸透探傷試験を実施し、異常がないことを確認した。

(確認結果) 変形、シート面の傷等の異常はなかった

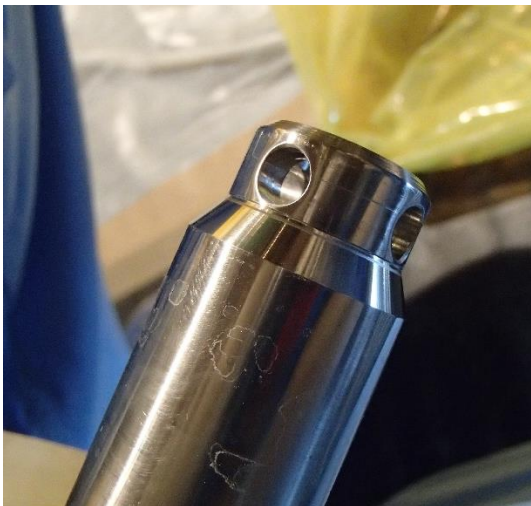
弁体

弁体については、現地調査時の外観確認および浸透探傷試験^{※11}を実施し、変形およびシート面に傷がないことを確認した。

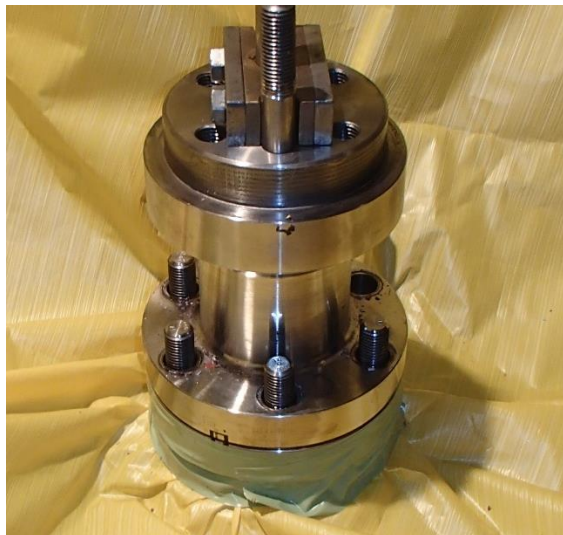
弁蓋

弁蓋については、現地調査時の外観確認を実施した結果、変形等の異常がないことを確認した。

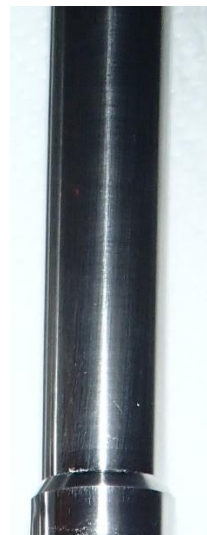
弁棒

弁棒の長さについて、現地調査時に弁体を含む全長の寸法測定を実施した結果、必要な長さがあることを確認した。また、弁棒の曲がりについても異常はなかった。

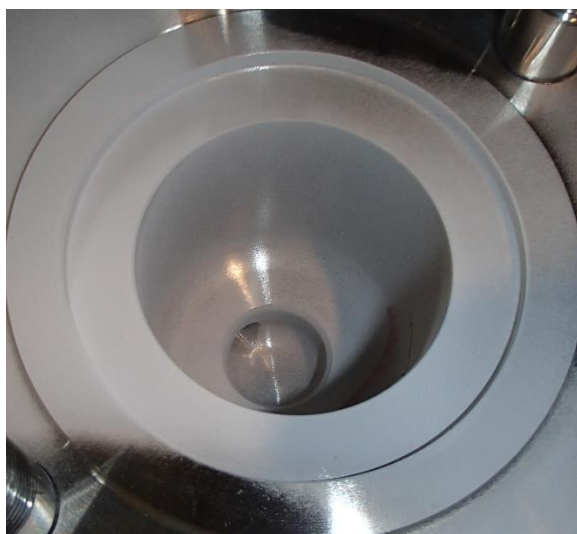
弁座

(確認結果) 浸透探傷試験における現像時に、シート面の傷等の指示は確認されなかった

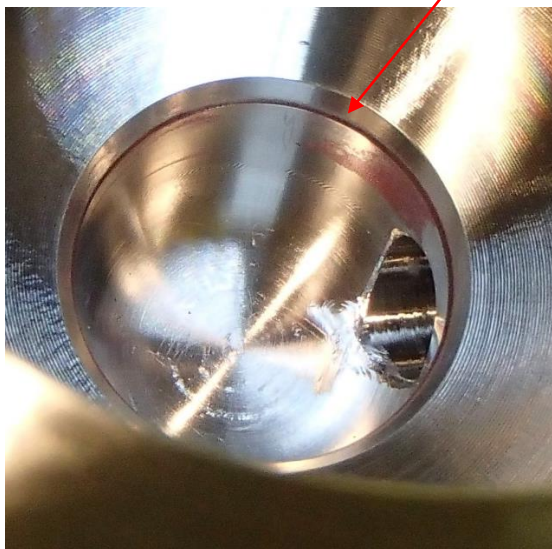
弁座

シート面の状態については、現地調査時の外観確認でシート面に有意な粗さがないこと、また、弁体とのシート面の当たり位置については、当たり方が全周均等であり、問題ないことを確認した。

(確認結果) 弁体側に塗布した当たり確認用着色塗料が、弁座のシート面全周に切れ目なく付着しており、シート面の不良(当たり不足)はなかった

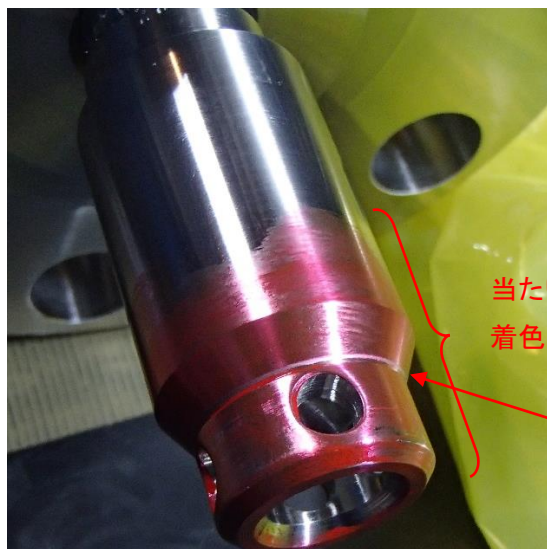
弁体

シート面の状態については、現地調査時の外観確認でシート面に有意な粗さがないことを確認した。また、弁座とのシート面の当たり位置については、当たり方が全周均等であり、問題ないことを確認した。

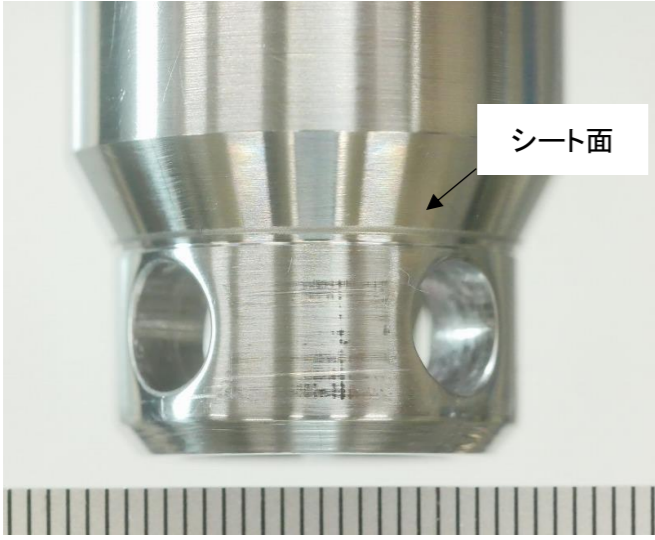
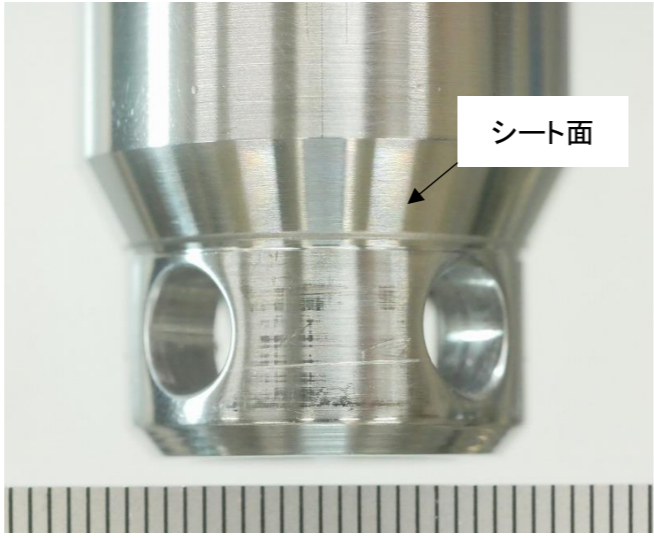
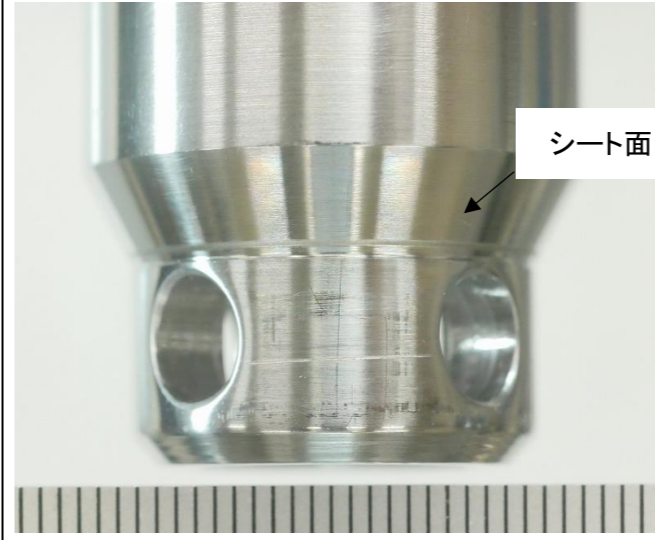
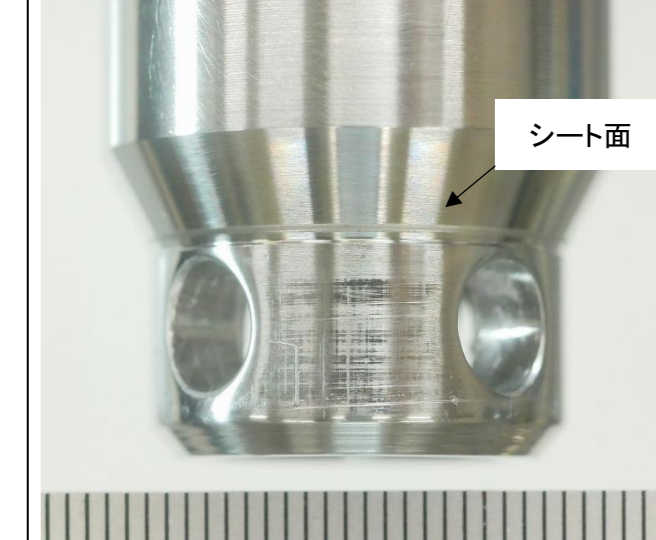
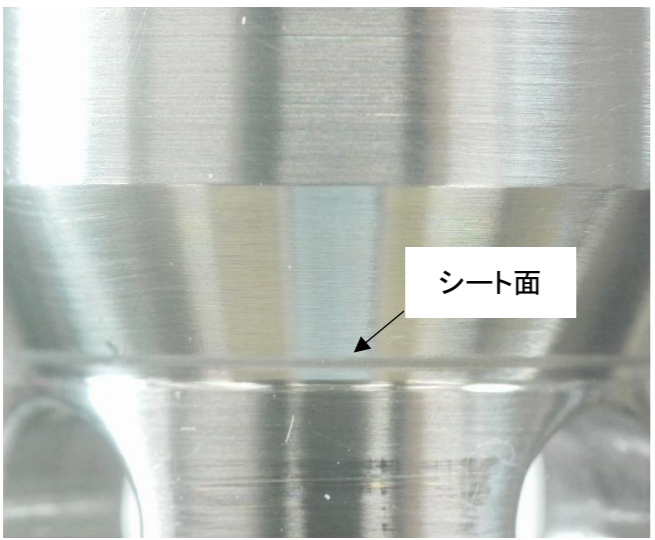
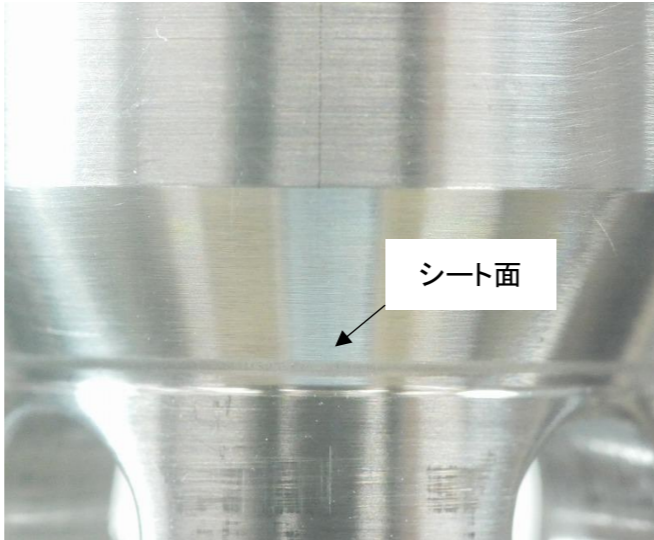
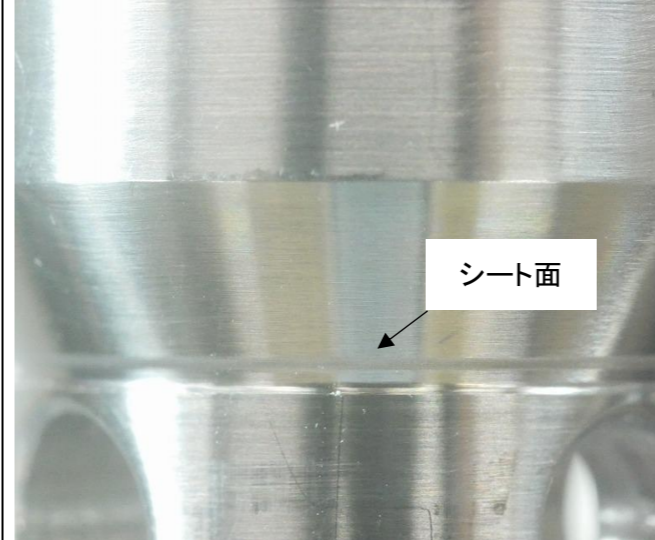
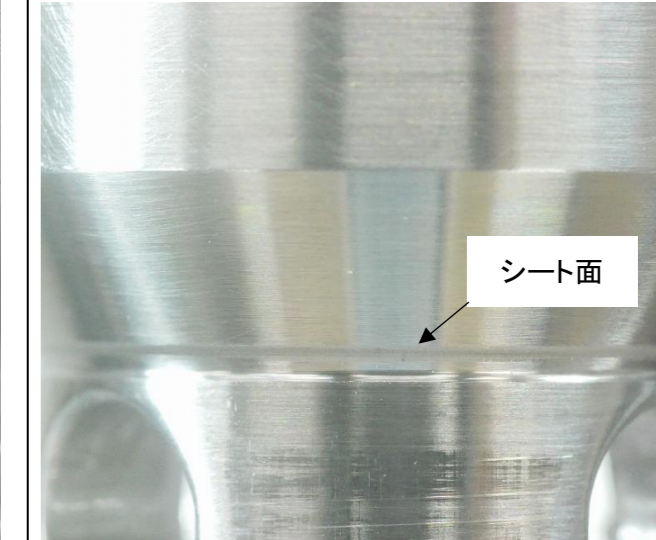
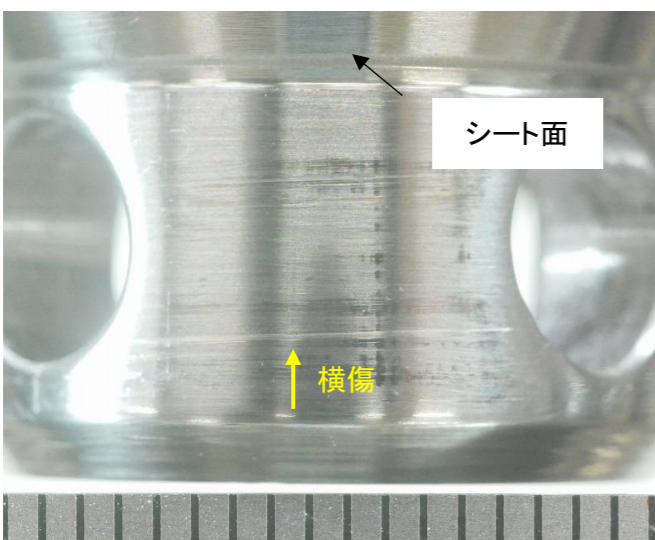
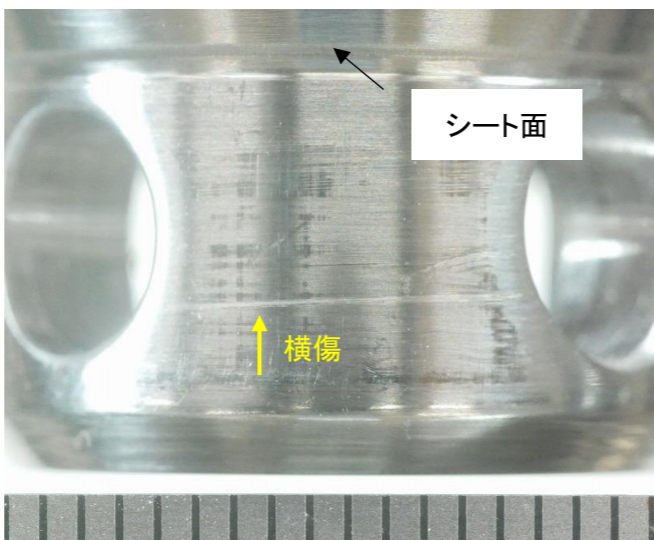
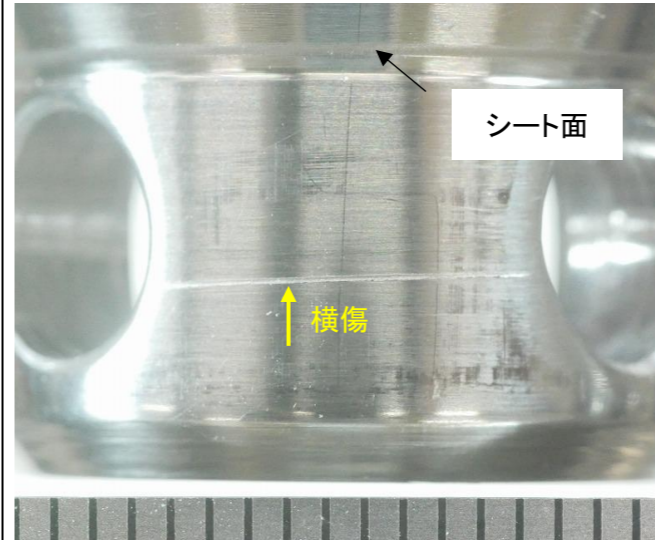
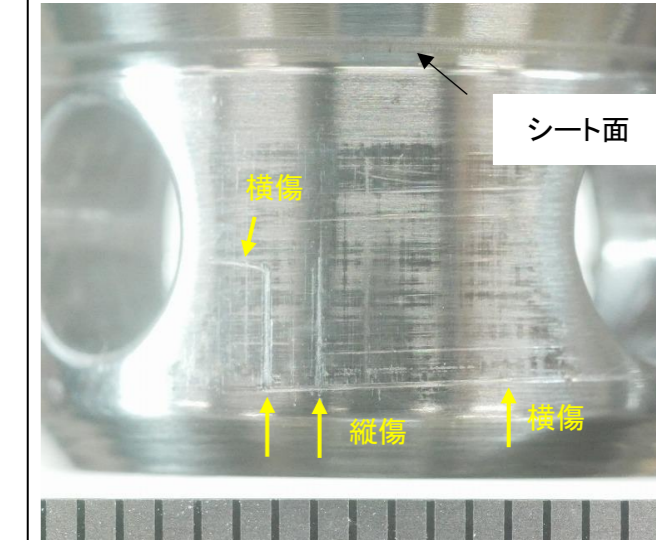
(4) 拡大写真

詳細調査での拡大観察において、弁体先端部の側面に微小な傷があることを確認した。傷は、弁体先端部の270°の位置に、幅約20 μ m×長さ約2.7mmの縦傷2本、弁体のほぼ全周にわたって幅約20 μ mの横傷1本と幅約20 μ mの短い横傷1本を確認した。

当該弁は、弁体先端部に流路をもつ特殊な構造であり、弁体と弁座との間に微小な隙間をもって組み立てられている。確認された傷は、弁の開閉動作および調整作業時における弁体の動きと一致していることから、弁体と弁座の微小な隙間に微小な異物が挟まり、弁体が動くことで傷がつくことが考えられる。

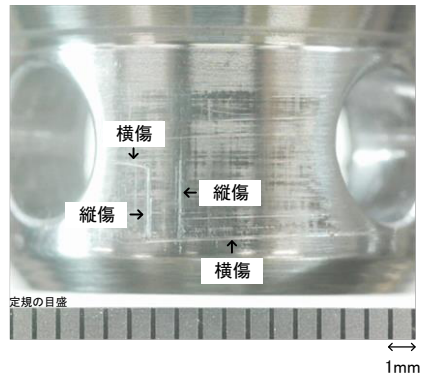
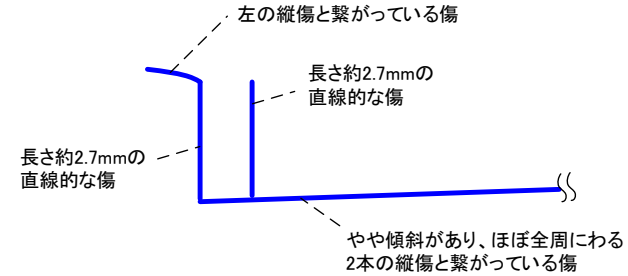
○弁体先端部 (270° 位置) <再掲>

傷幅は一律、約20 μ m

時系列	時系列 1	時系列 2	時系列 3
操作	フラッシング操作の弁開操作	シート面調整の弁開操作	シート面調整での内弁回転操作
傷変遷			
考察	<p>この傷が確認された位置での弁体と弁座の隙間は、実測寸法から片側あたり 20μm であるため、この隙間に直径 20μm 超の微小異物が挟まった状態で弁体が上下に動作したときに線状に傷が付く。</p>		<p>シート面の調整作業において、弁体が弁座から離れた状態で、弁棒および弁体を円周方向に 360° 回転させることで、連続的な傷が付くことが考えられる。横傷の傾斜は、弁棒および弁体が弁棒のねじ山に沿って移動したためと考えられる。</p>

- (1) 当該弁について、保有していた予備の内弁へ取替えを行い、復旧した。今後も引き続き予備品を確保する。
- (2) 当該弁と類似型式の弁について、組立時における目視の異物混入防止の確認に加えて、目視で確認できない微小異物の付着を防止するために、拭き取り作業の手順を作業要領書に追加する。

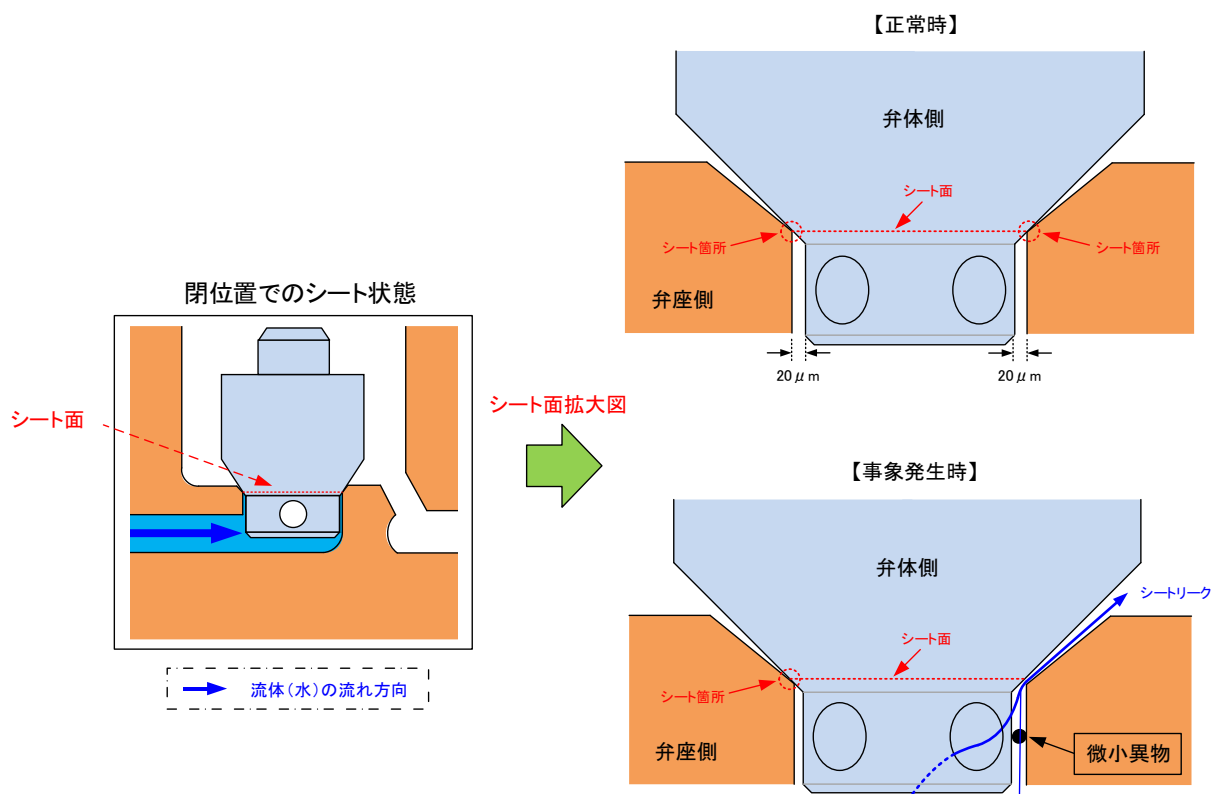
シートリークの推定メカニズム

弁体の拡大観察において、微小異物付着によるものと思われる横傷および縦傷が複数確認されたことから、当該弁の分解点検の際に微小異物が付着したことによりシート面の当たり不足が生じ、シートリークが発生したと推定する。

当該弁は、弁体側面と弁座側面の隙間が片側あたり $20\mu\text{m}$ であり、微小異物の影響を受けやすい構造である。現地調査においてシート面に傷は確認されず、弁体側面に傷が確認されたことから、微小異物は弁体側面と弁座側面の隙間に挟まっていた可能性が高いと考える。

なお、フラッシングによりシートリークが改善しなかった理由は、開状態において弁体先端部と弁座との間に微小異物が挟まった状態だったことから、フラッシングにて除去することができなかったためと推定する。

上記図のように、弁体側面と弁座側面の隙間に異物が挟まることによって、シート面の片当たりが生じる。

弁体と弁座の隙間は片側あたり $20\ \mu\text{m}$ であるため、直径 $20\ \mu\text{m}$ 超の異物が弁体と弁座の隙間に挟まることで、弁体と弁座とのシート面に、シートリーク量 $190\text{cc}/\text{min}$ に相当する約 $1.2\ \mu\text{m}$ の隙間が生じたと推定する。
