伊方発電所第1号機  
タービン発電機架台のひび割れに関する  
安全評価結果等について

平成14年10月  
四国電力株式会社

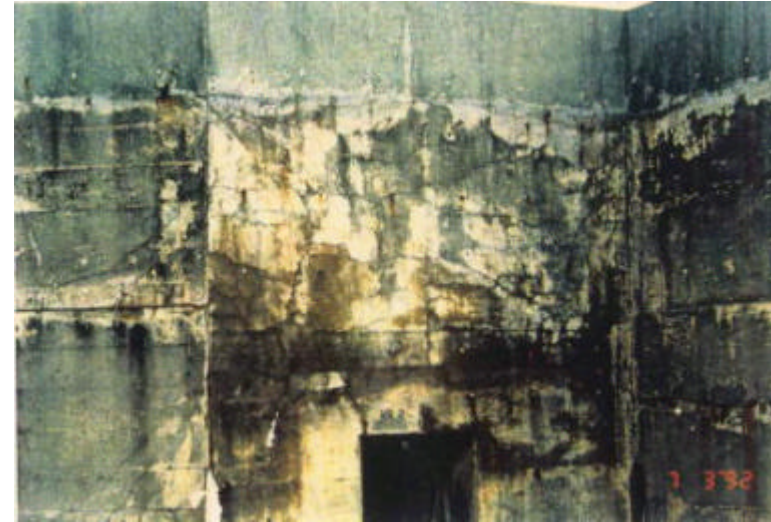
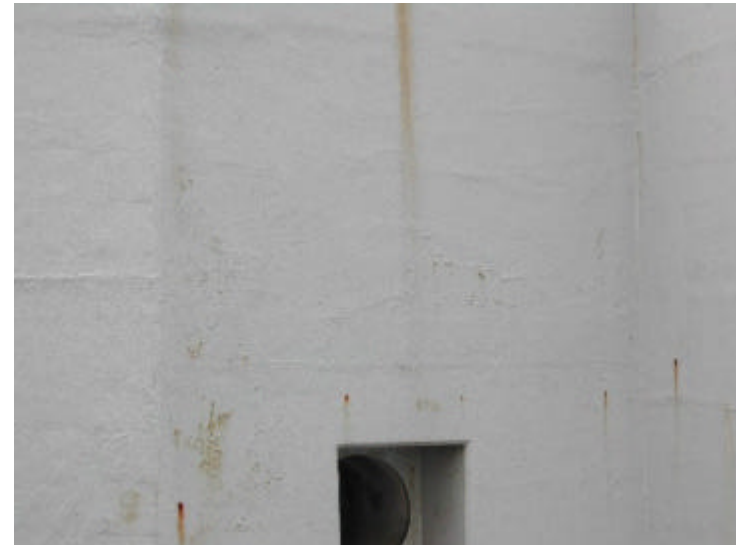
## 1, 2号機 放水口壁面 (1 / 2)

| 場 所 | 状 況 |
|---|---|
| 伊方1, 2号機放水口壁面 | 亀甲状のひび割れが認められるが、プラント運転に影響する構造物ではない。 |

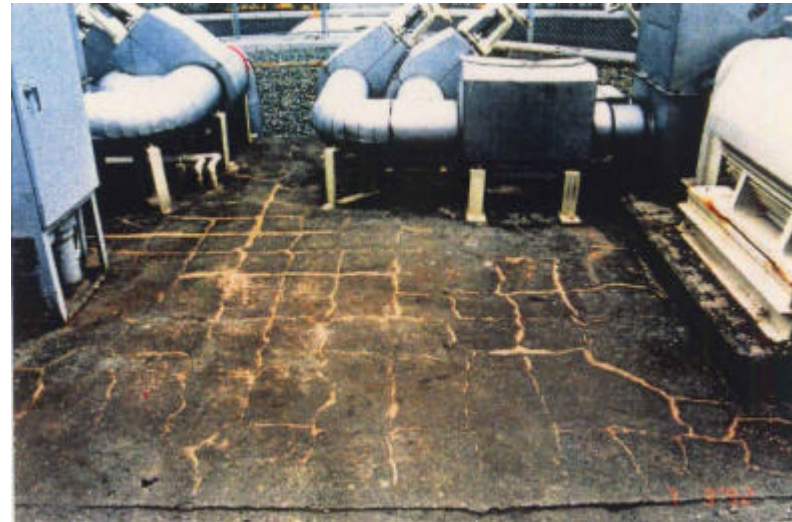
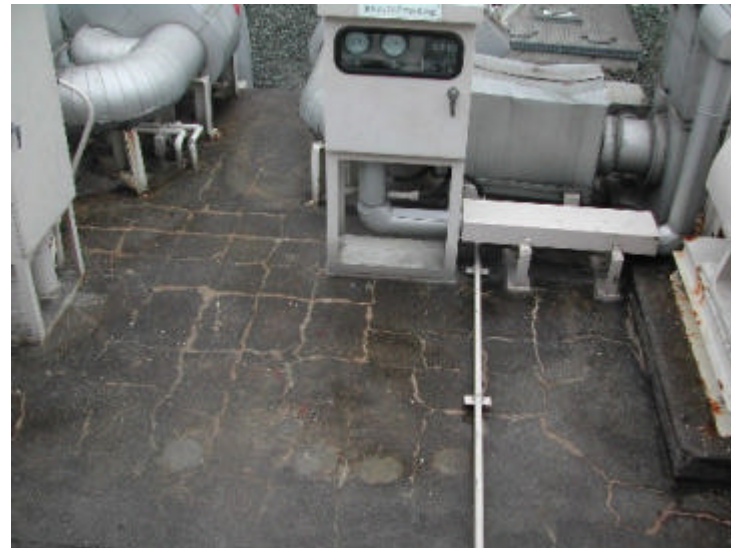
## 1, 2号機 純水装置床面（1／2）

| 場 所 | 状 況 |
|---|---|
| 伊方1, 2号機純水装置床面 | 格子状のひび割れが認められるが、機器の基礎部ではなく、装置の機能には影響を与えない。 |

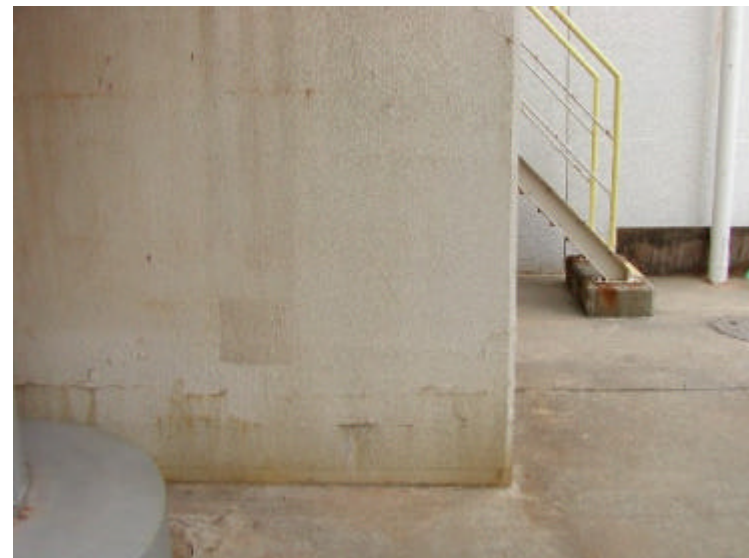
## 1号機 脱気器架台基礎

| 場 所 | 状 況 |
|---|---|
| 伊方1号機脱気器架台基礎 | 格子状の軽微なひび割れが認められるが、機器の機能には影響を与えない。 |

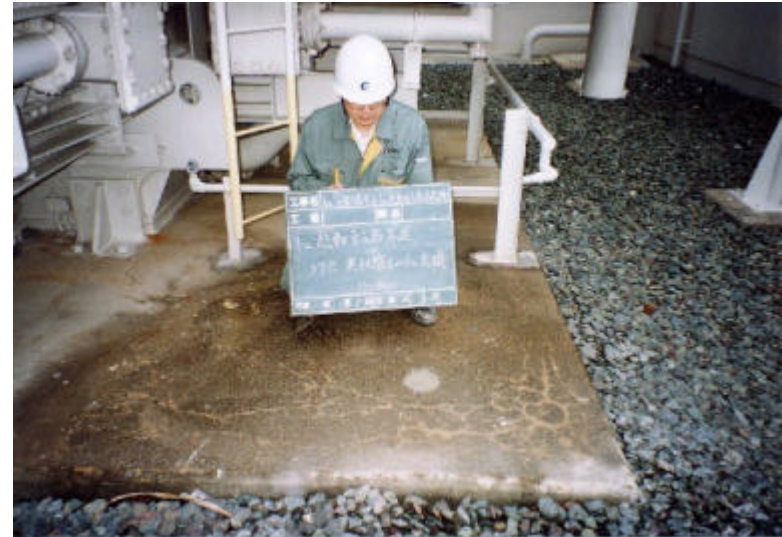
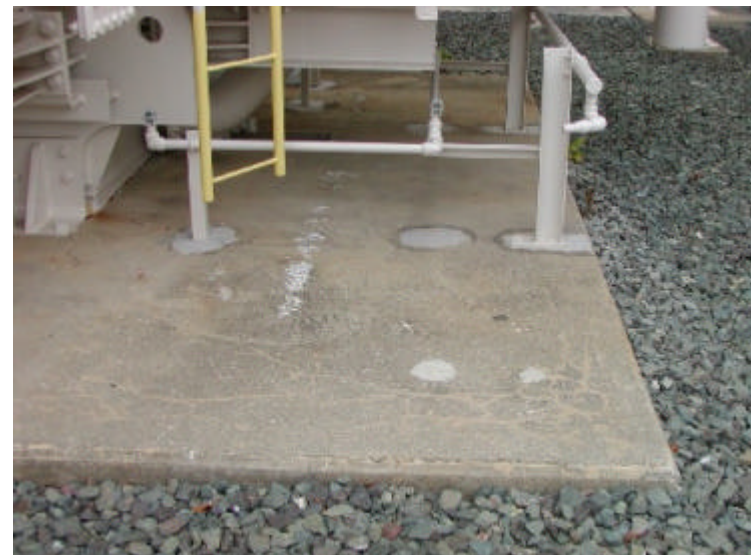
## 1号機 起動変圧器基礎

| 場 所 | 状 況 |
|---|---|
| 伊方1号機起動変圧器基礎 | 基礎の端部に亀甲状のひび割れが認められるが、変圧器の機能には影響を与えない。 |

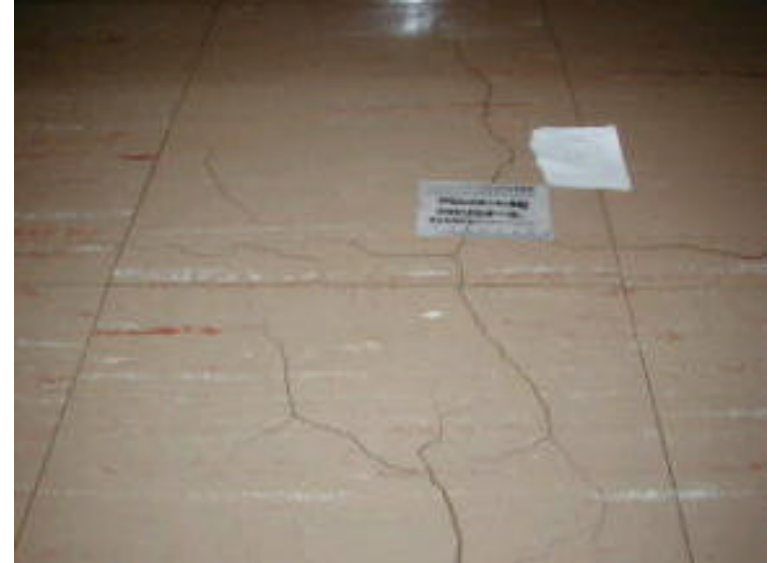
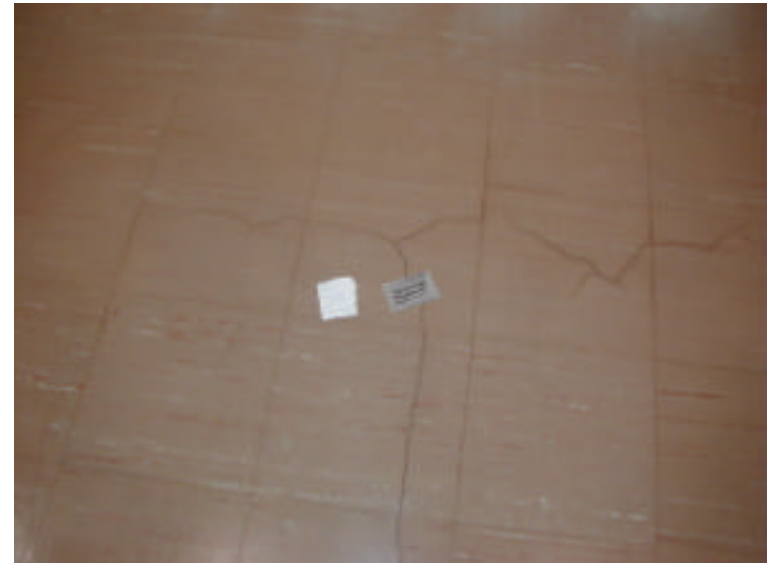
## 1号機 タービン建家床面

| 場 所 | 状 況 |
|---|---|
| 伊方1号機タービン建家床面 | 広範囲に不規則なひび割れが認められるが、機器の基礎部ではなく、機器の機能には影響を与えない。 |

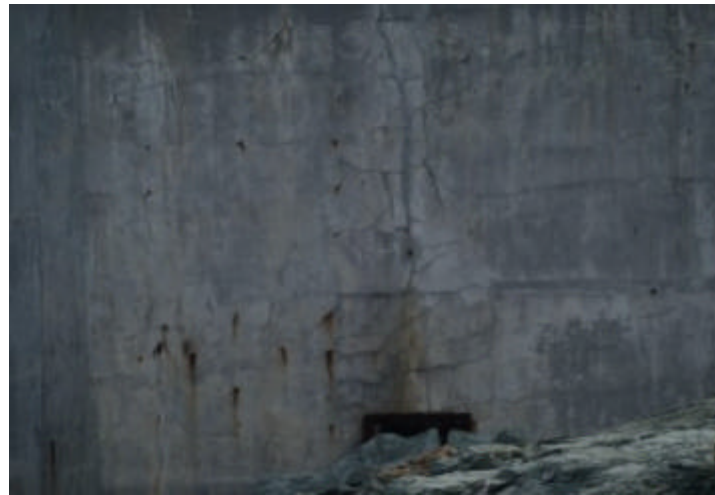
## 1, 2号機 D護岸

| 場 所 | 状 況 |
|---|---|
| 擁 壁（平ばえ台等） | 局所的に線状及び亀甲状のひび割れが認められるが、プラント運転に影響する構造物ではない。 |

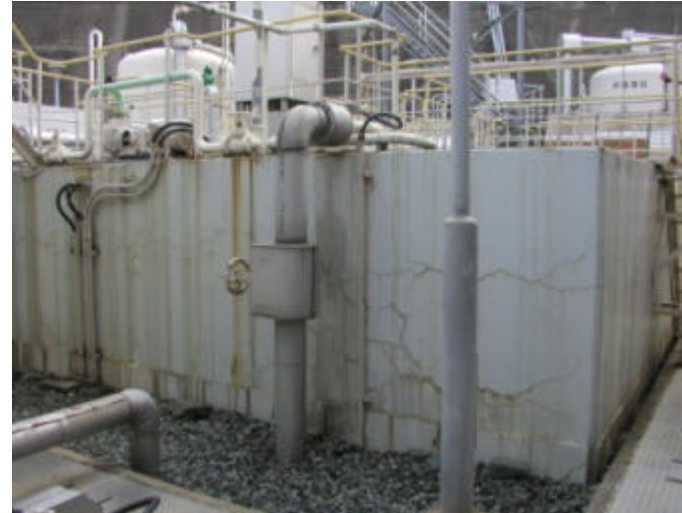
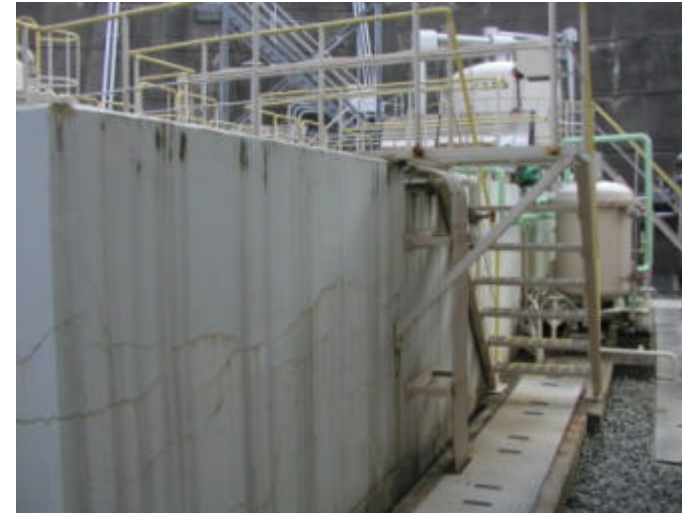
## 1, 2号機 総合排水処理装置油分離槽

| 場 所 | 状 況 |
|---|---|
| 伊方1，2号機総合排水処理装置油分離槽 | 局所的に不規則なひび割れが認められるが、仕上げ材のひび割れと推定され、装置の機能には影響を与えない。 |
