伊方発電所第1号機安全注入系統テストライン配管のひびに係る
報告書の提出について

伊方発電所第1号機

安全注入系統テストライン配管のひびについて

平成15年6月
四国電力株式会社

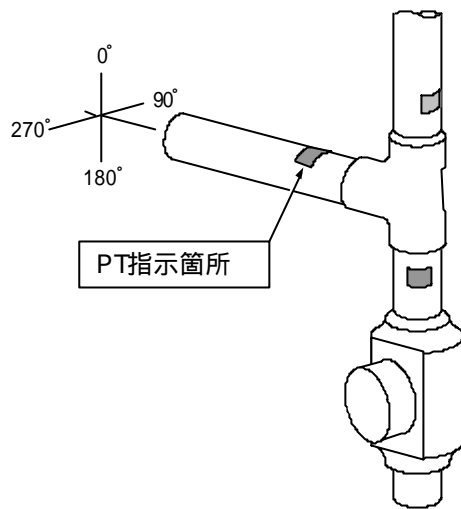
外表面 P T 結果および表面ミクロ観察結果

有意な指示が確認された3箇所について、配管厚さを測定しながら研削手入れ(研削量:最大0.81mm)を行い、PTを実施した結果、3箇所とも線状の指示が確認された。

- ・表面ミクロ観察を実施した結果、いずれの部位も塩化物応力腐食割れの特徴である枝分かれした粒内割れが認められた。(添付資料-2)

P T 状況	指示状況
研削前		
研削後 (最大 0.81mm 研削)		
表面 ミクロ 観察

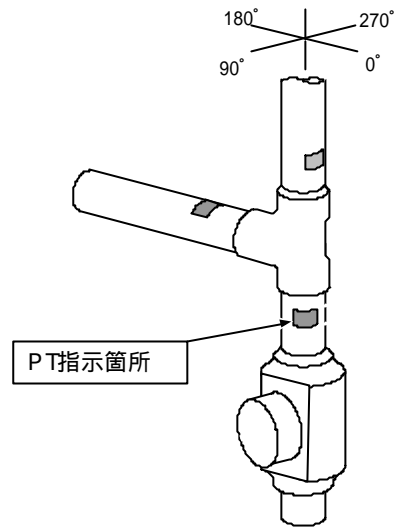
外表面 P T 結果および表面ミクロ観察結果

P T 状況	指示状況
研削前		
研削後 (最大 0.41mm 研削)		
表面 ミクロ 観察

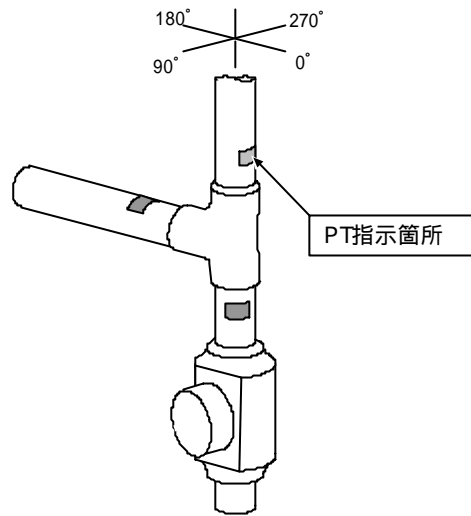
外表面 P T 結果および表面ミクロ観察結果

P T 状況	指示状況
研削前		
研削後 (最大 0.33mm 研削)		
表面 ミクロ 観察

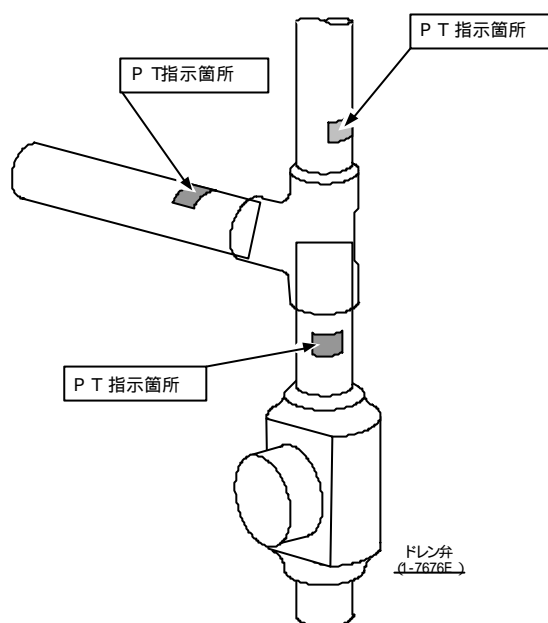
ひびの深さ調査結果

P T 指示箇所	初期の厚さ (mm)	ひび部の残留厚さ (mm)
	3.87 ~ 3.99	1.61
	3.78 ~ 3.85	1.33
	3.93 ~ 4.01	0.65

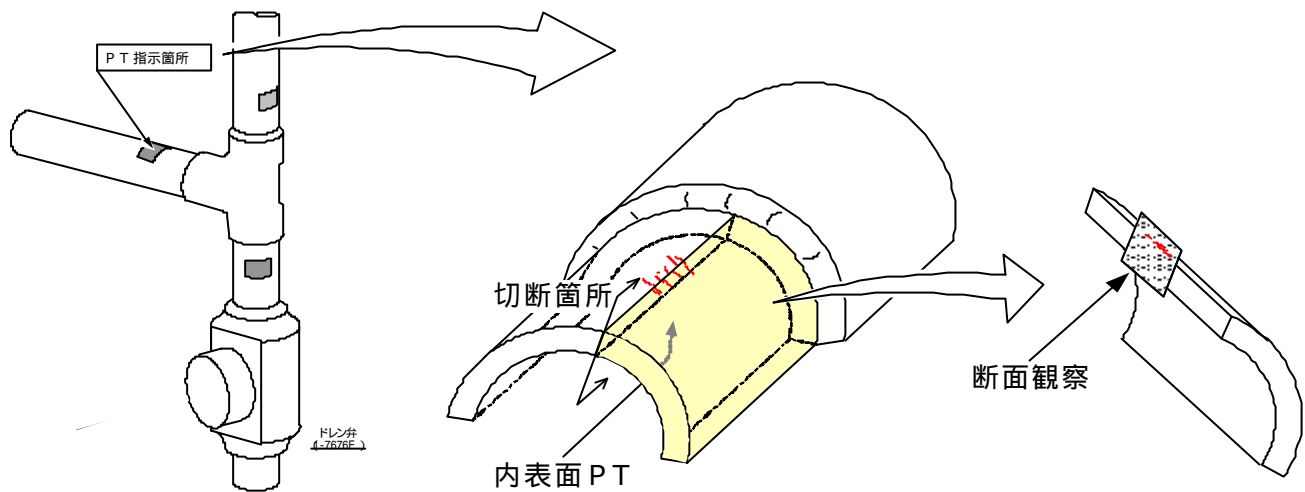
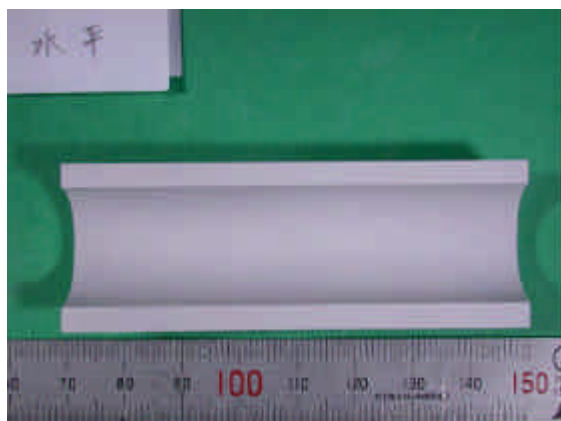
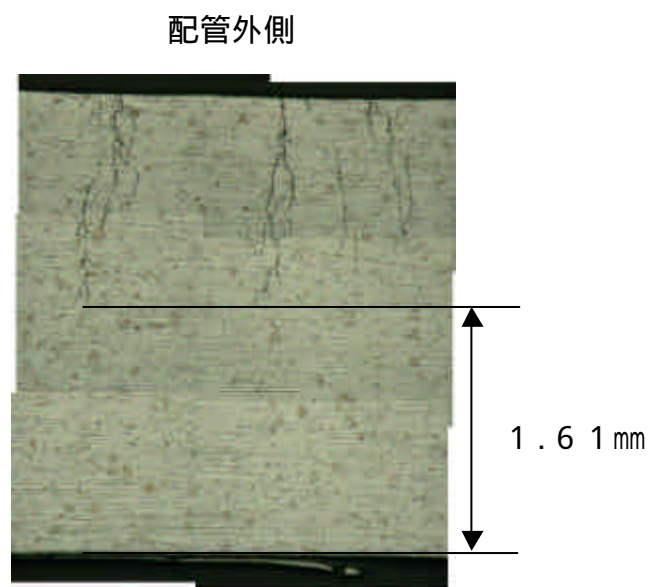
ひびの深さ調査結果

- ・配管内面からのPTの結果、いずれも有意な指示は認められず、また、断面ミクロ観察の結果、ひびの深さは最大のもので配管内表面から0.65mmのところまで進展していたが貫通していなかった。また、母材のひびの形態は粒内割れであり、樹枝状の微小な分岐が多く認められ、塩化物応力腐食割れの特徴を示していた。(添付資料 - 3)
- ・ひびの深さが最大であった箇所破面観察を実施した結果、ひびの破面は外表面側ほど濃い褐色であり、外表面で発生し進展したものと推定された。(添付資料 - 4)
- ・ひびの深さが最大であった箇所の電子線マイクロアナライザ(EPM)による破面分析を実施した結果、ひびの先端部に塩素が認められた。(添付資料 - 5)

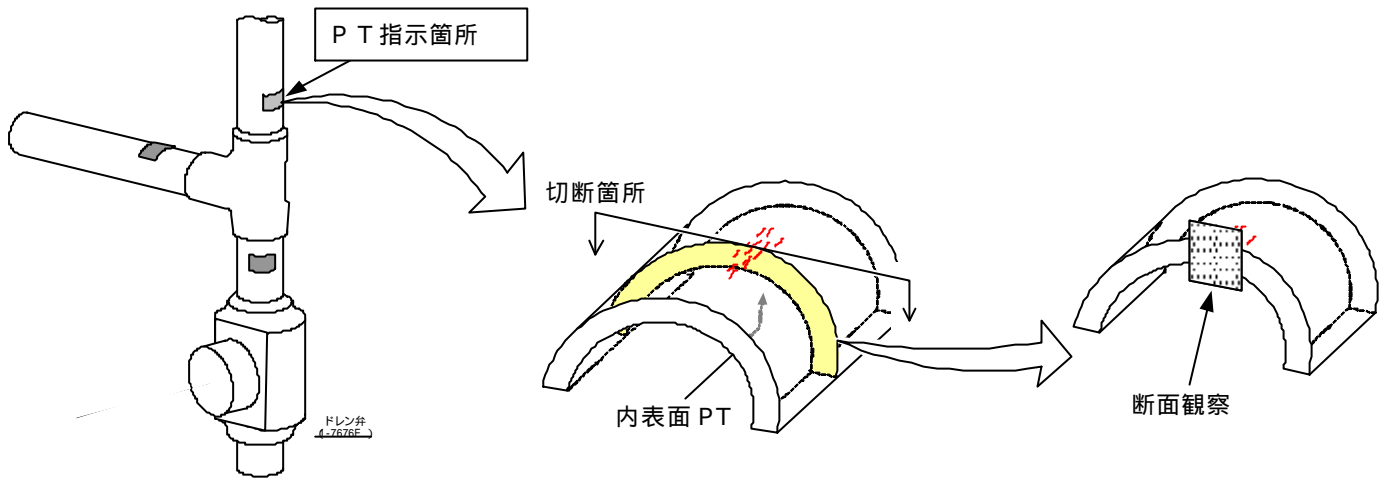
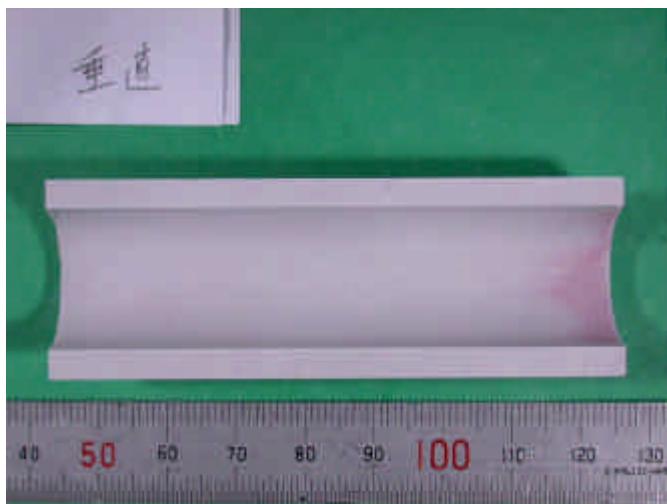
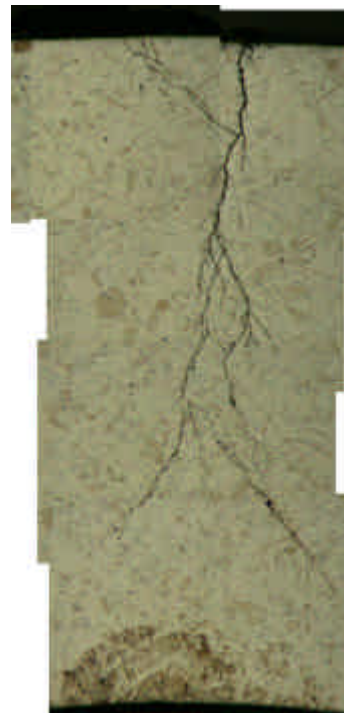
ひびの深さ調査結果

0.65 mm

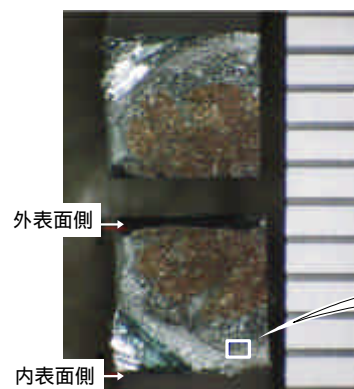
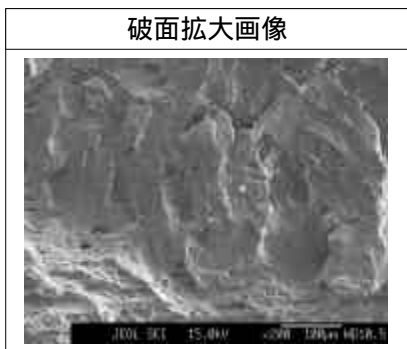
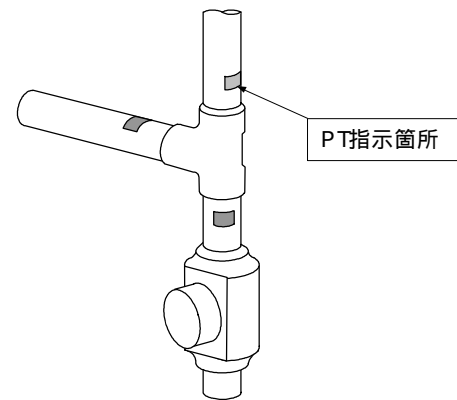
E P M A 分析画像

Fe	Cr	Ni	Cl	Na(検出されず)
C	O	Si	Mn	Ca(検出されず)

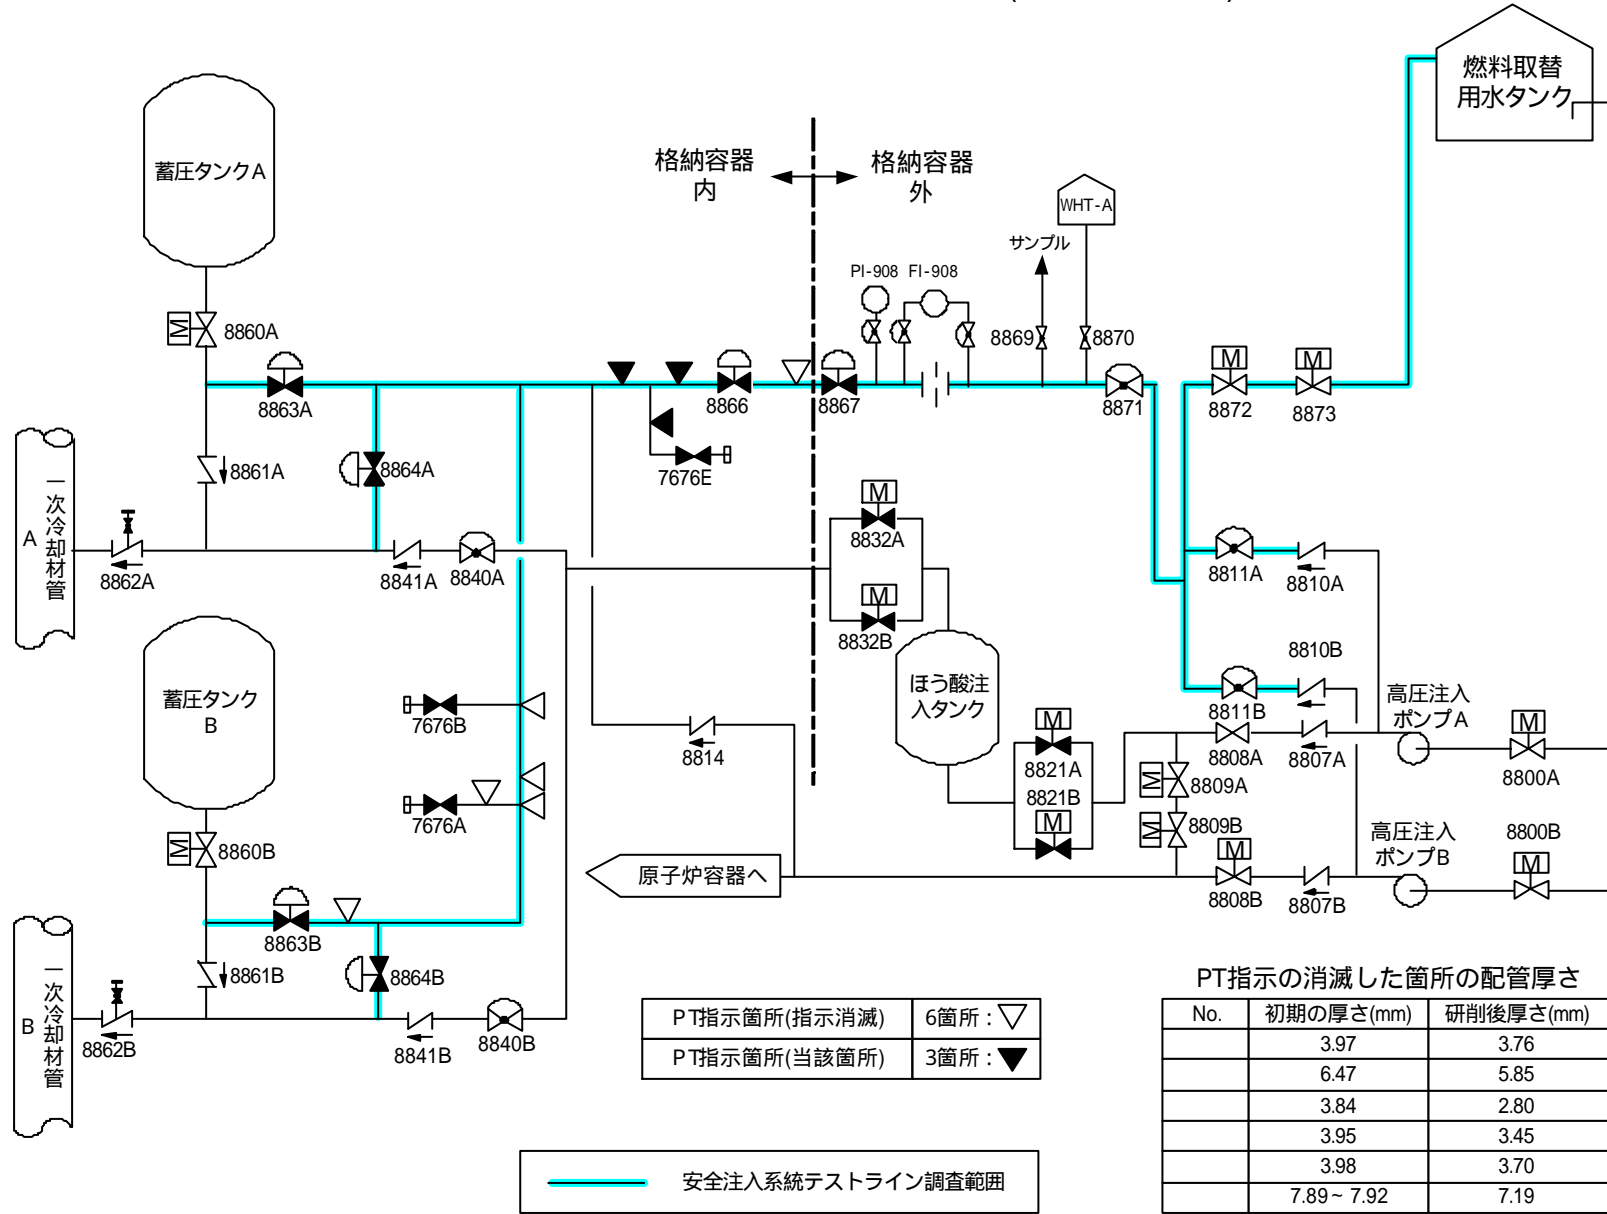
安全注入系統テストライン調査結果(PT指示箇所)

当該箇所以外の安全注入系統テストラインを調査した結果、77箇所に付着物が認められ、PTを実施したところ6箇所に有意な指示が確認された。

当該部について、配管厚さを測定しながら研削手入れを行い、PTを実施したところ、全ての箇所の指示は消滅した。(添付資料 - 8)

PT指示箇所(指示消滅)	6箇所 : ▽
PT指示箇所(当該箇所)	3箇所 : ▼

- (1) 当該3箇所については、配管を取替えた。なお、研削手入れ後に指示が消滅した6箇所については、配管厚さが強度上必要な厚さ以上であり、十分な厚さを有していることから継続使用する。
- (2) 今回の事象は、通常運転中は低温であるものの、過去の試験等において一時的に高温となった配管で発生したものであるが、運転履歴調査では十分な温度履歴の確認ができない。このため、高温配管に接続され、高温流体が流入する可能性のある範囲について点検を実施した結果、当該テストライン以外には異常は認められなかった。(添付資料 - 10)
- (3) 高温流体が流入する可能性がなく、100 以下の配管については、塩化ビニールテープによる塩化物応力腐食割れの可能性はないが、漏えいが発生すると原子炉の運転に支障を及ぼす系統及び放射能を含む系統でこれまで未点検の全ての範囲について、念のため今後2定検で計画的に点検又は取替えを実施する。(添付資料 - 11)
- (4) 伊方2、3号機については、
- ・建設時の温態機能試験時の安全注入系統逆止弁漏えい試験において1号機のような高温流体の流入実績がないこと
 - ・今回実施した1号機の当該ライン以外の追加調査では有意な指示は認められておらず、また、1号機に比べ運転時間も短いこと
 - ・3号機は使用したテープは必ず取り外すという運用を規定した後に建設されたプラントであること
- から直ちに問題となることはないが、1号機と同じ範囲について今後3定検で計画的に点検又は取替えを実施する。

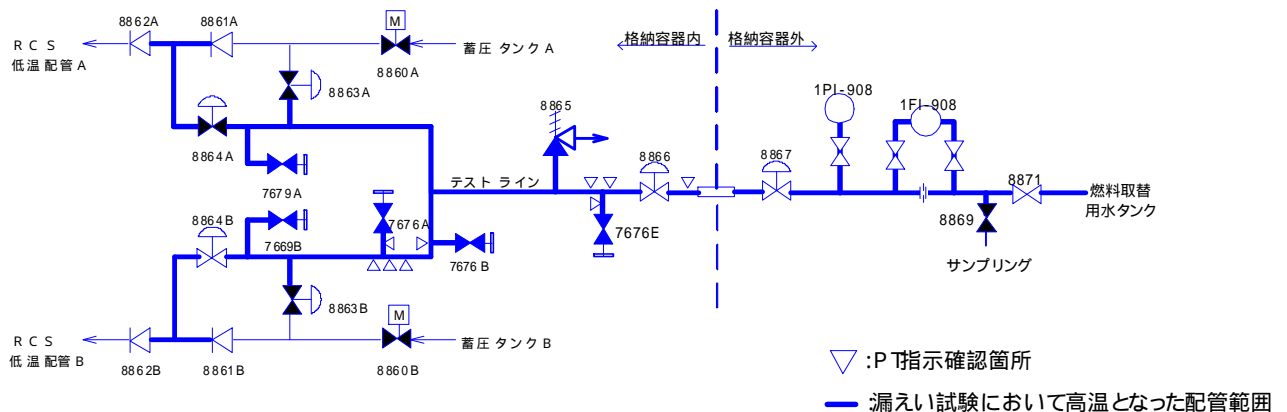
建設時の安全注入系統テストラインへの高温水流入事象説明図

今回の事象を踏まえて、過去の履歴を改めて確認したところ、建設時の温態機能試験(一次冷却材温度286℃、圧力157kg/cm²)時の安全注入系統逆止弁漏えい試験において、逆止弁が漏えいし、当該配管に高温水が流れたことが判明した。(添付資料 - 9)

付着物の外観、成分分析および配管表面の付着塩分量測定結果から、塩化ビニールテープは熱分解しており、これは過去の履歴等の調査結果から、建設中の機能試験時に逆止弁の漏えいに伴う高温水が流れたことによるものと推定される。

伊方1号機建設工事の温態機能試験（RCS温度286、圧力157kg/cm²）時の安全注入系統逆止弁漏えい試験において、逆止弁が漏えいし、今回PT指示が認められた安全注入系統テストラインに高温水が流れていたことが分かった。その概要は以下のとおり。
