湿分分離加熱器 1 B 廻り概略系統図

湿分分離加熱器1B蒸気整流板 割れ状況調査結果

湿分分離加熱器 1 B 蒸気整流板溶接部の割れに係る要因分析図

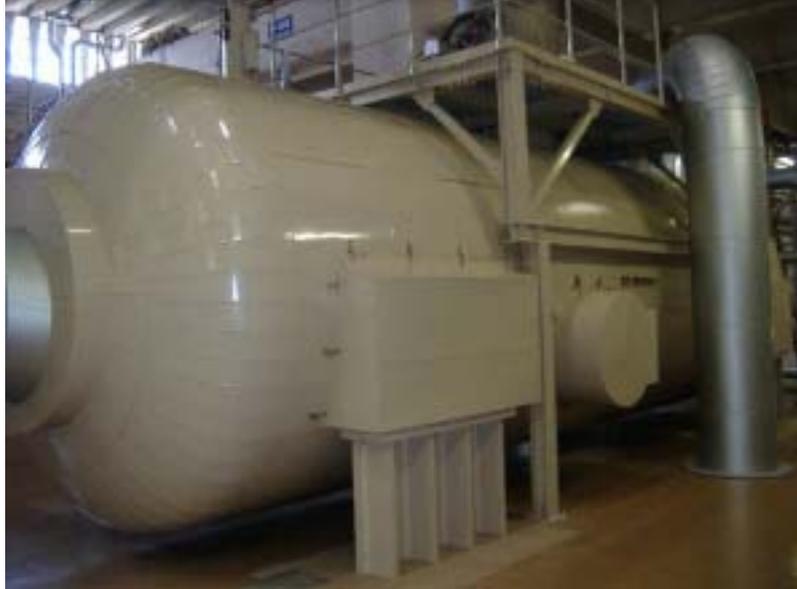
外観点検結果

- ・外観点検の結果、保温材の外れ、蒸気漏えい等の異常はなく、問題ないことを確認した。
- ・湿水分離加熱器 1 B および湿水分離加熱器 1 D 付近の騒音測定の結果、1 B のマンホール付近に「カタカタ」という他の箇所より若干高いレベルの連続の異常音を確認した。

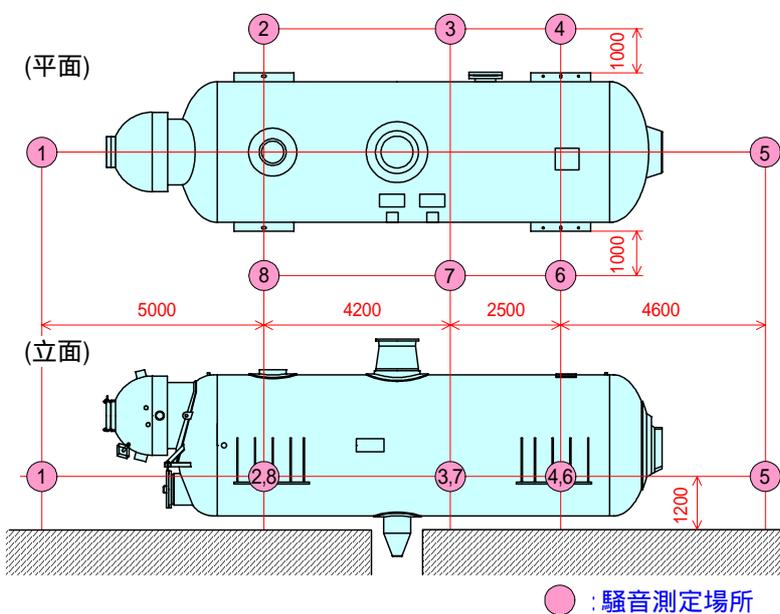
異常音調査結果

測定結果 (単位: dB)

測定箇所	湿水分離加熱器	
	1 B	1 D
	85.7	84.9
	88.6	85.7
	92.6	86.4
	90.4	86.8
	87.4	86.6
	88.5	85.7
	90.5	86.3
	87.4	86.6

(1 Bの は、他と比べて若干音が大きく聞こえた)

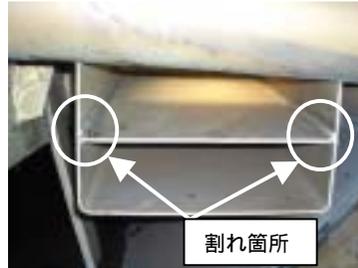
右側蒸気整流板付近点検状況

割れ箇所

内部点検調査の結果、入口ノズル部近傍における右側蒸気整流板の溶接部において、割れが確認された。その他に異常音の原因となるような部品脱落、割れの発生等の異常は認められなかった。

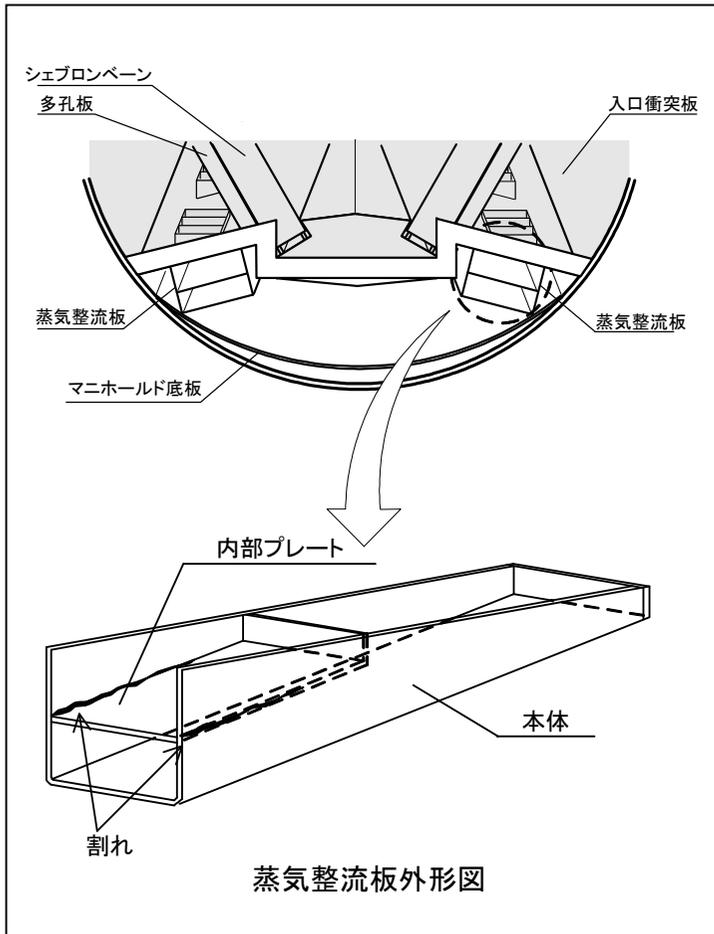
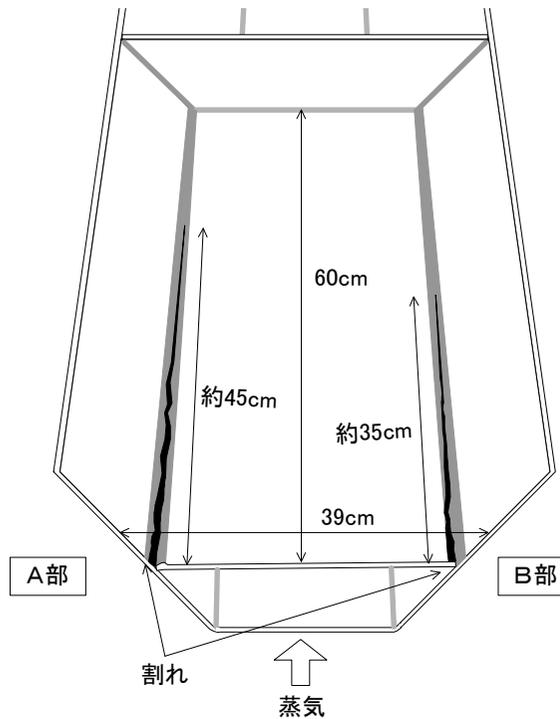
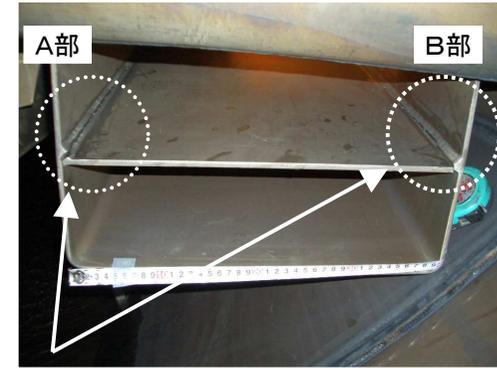
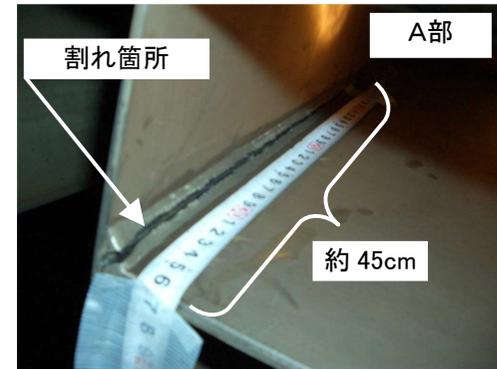
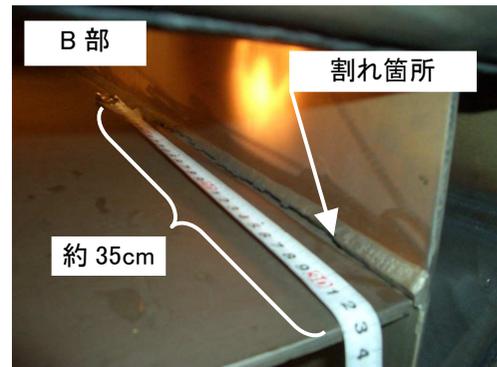
・2箇所の割れ

蒸気整流板のうち、入口ノズルから見て右側の蒸気整流板について、本体と内部プレートとの溶接部に長さ約 45cm(A部)および約 35cm(B部)の割れを確認した。

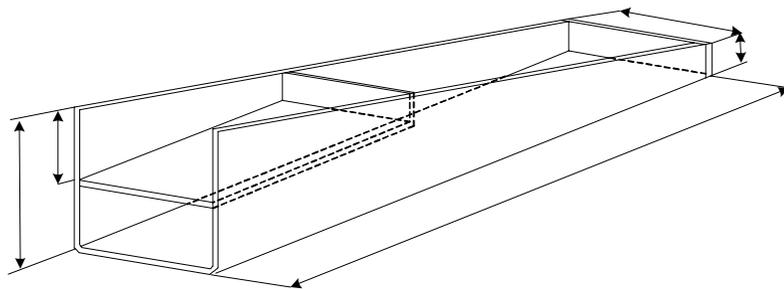
寸法調査

測定位置	設計寸法	許容値	測定値	
	394	± 3	393	394
	64	± 3	63	64
	1,448	± 5	1,450	1,449
	146	± 3	146	146
	273	± 3	273	273

- ・材料証明書より、規格値を満足しており、問題ないことを確認した。
- ・製作記録により、各部の寸法・構造は設計仕様どおりであり、問題ないことを確認した。

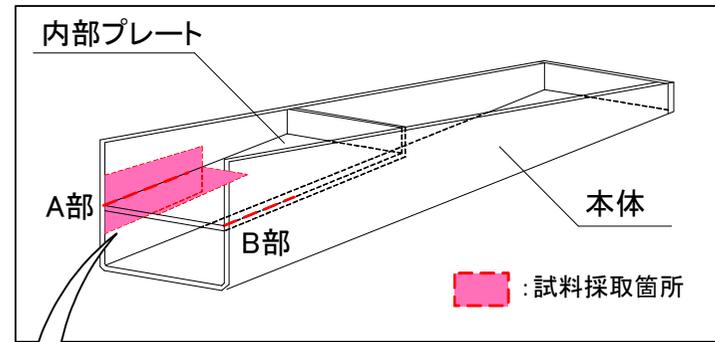
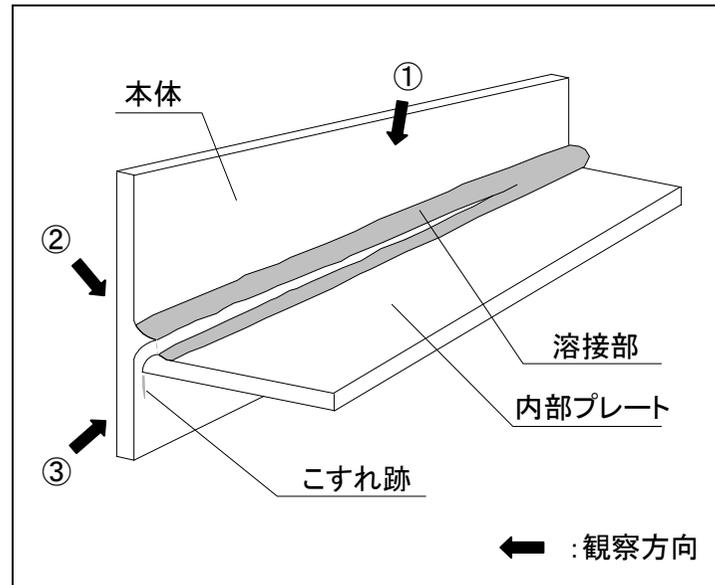
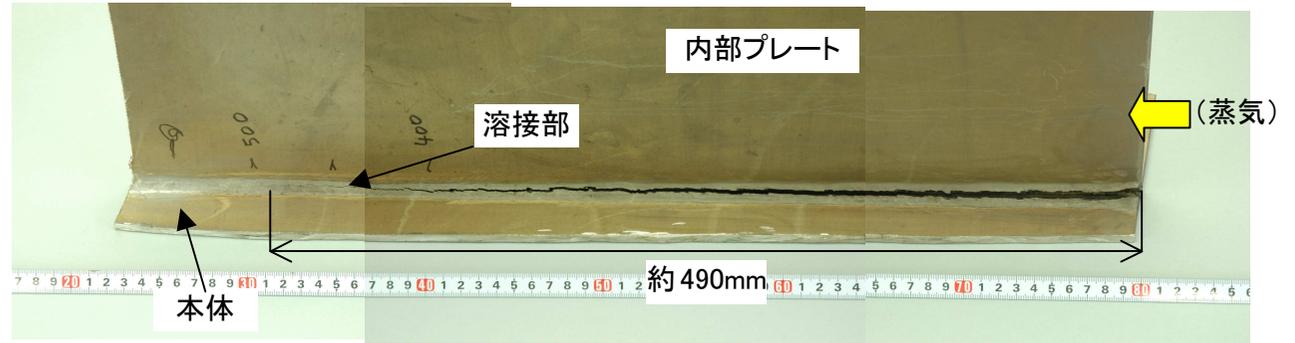
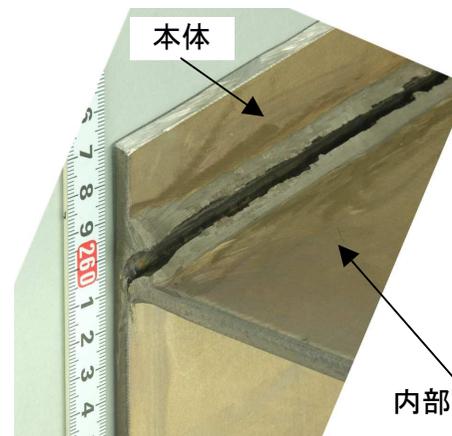
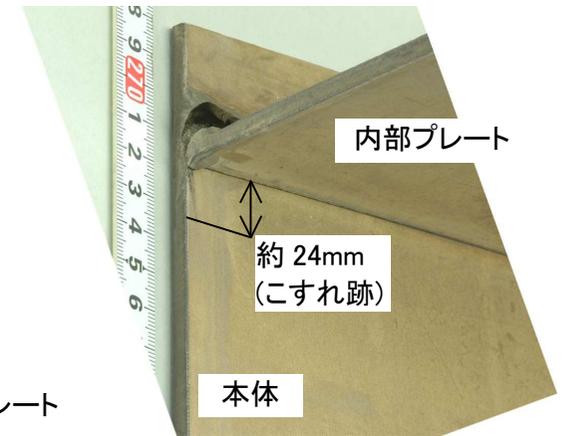
金属調査結果(外観観察(A部))

- ・割れは長さ約490mmであった。
- ・割れは本体と内部プレートの溶接部にあった。
- ・本体に内部プレートのこすれ跡(長さ約24mm)があった。

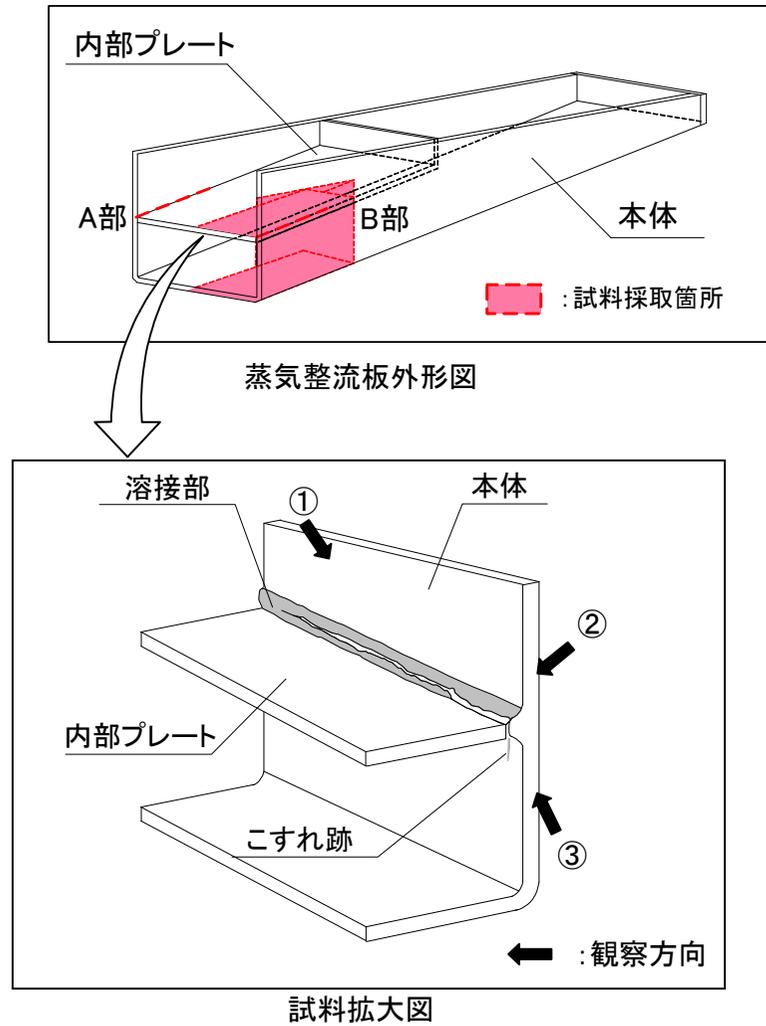
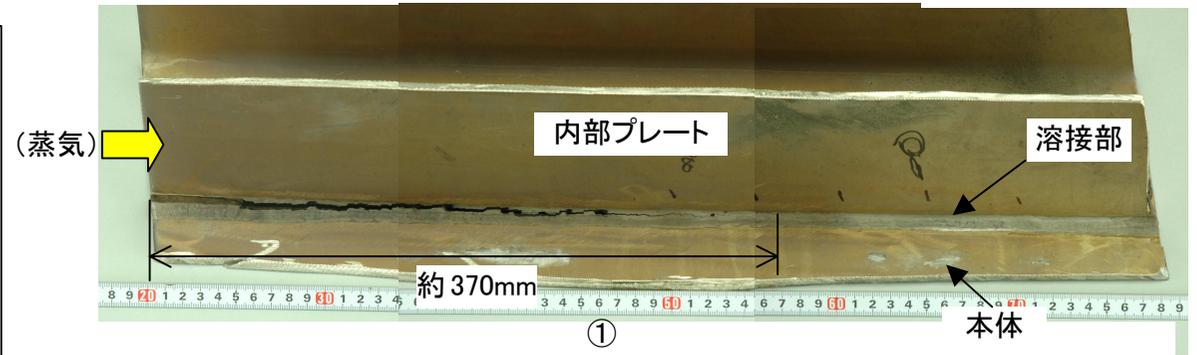
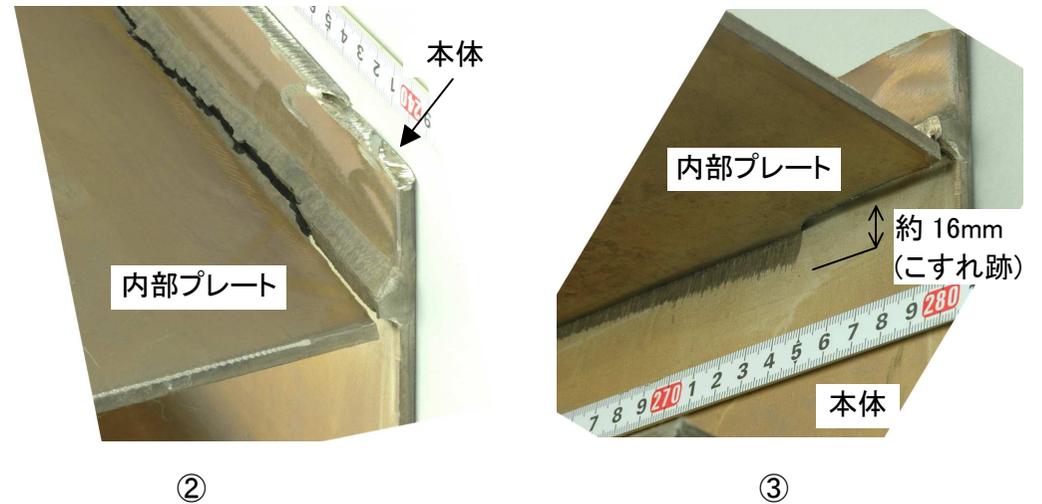
金属調査結果(外観観察(B部))

- ・割れは長さ約370mmであった。
- ・割れは、内部プレートの母材部と溶接部の2箇所にあった。
- ・本体に内部プレートのこすれ跡(長さ約16mm)があった。

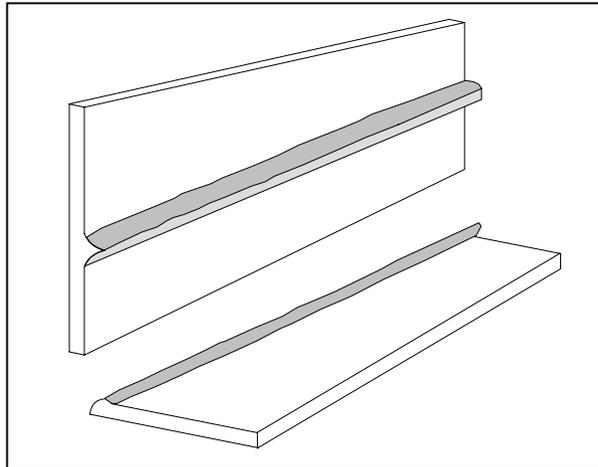
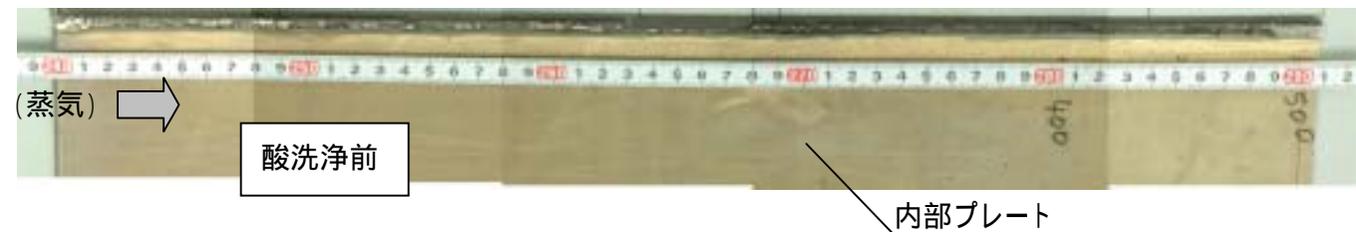
金属調査結果(破面観察(A部全体))

- ・割れは本体と内部プレートの溶接部を貫通する割れであった。
- ・破面全体に打撃および摺動により摩耗した金属光沢破面が認められた。

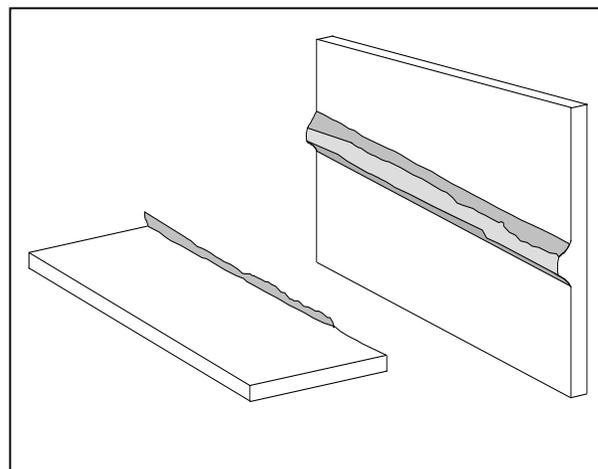
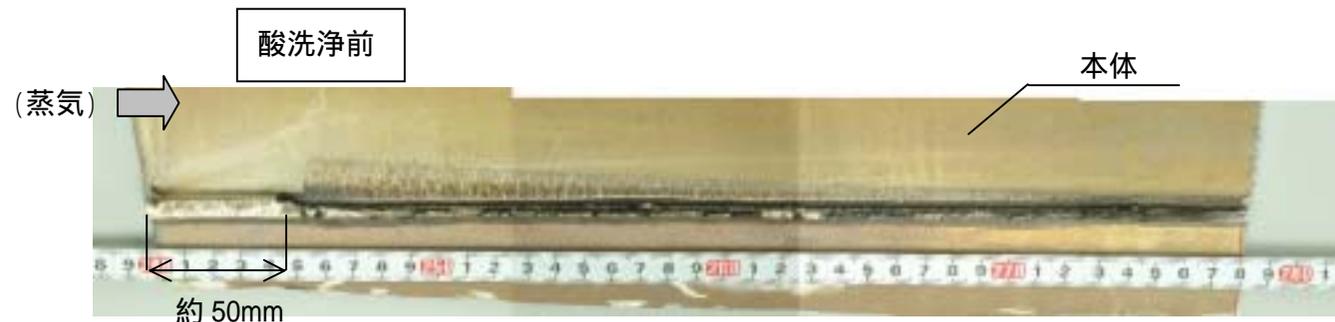
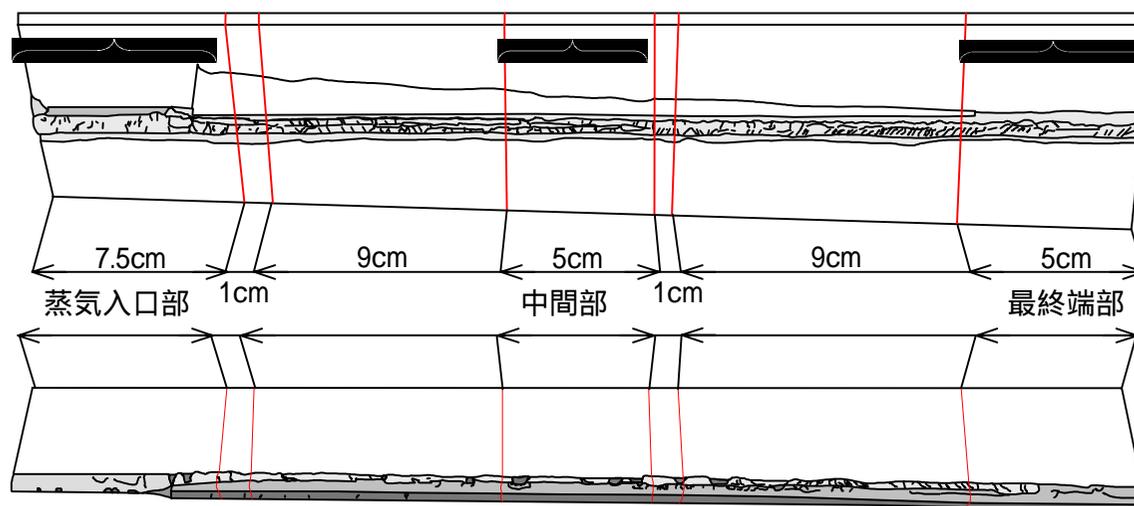
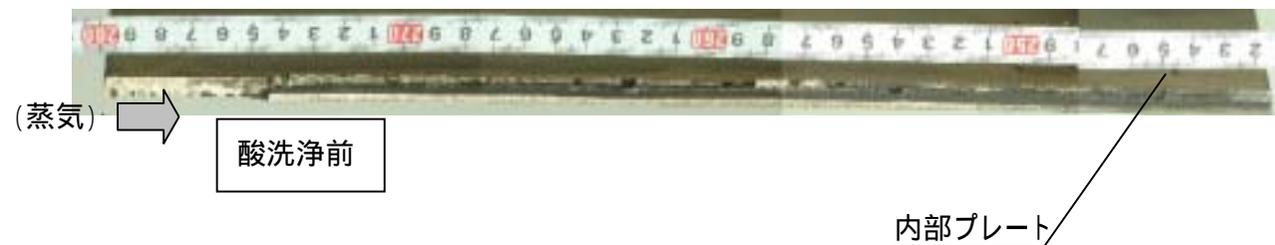
金属調査結果(破面観察(B部全体))

- ・破面全体に打撃および摺動による摩耗した金属光沢破面が認められた。
- ・蒸気入口部の端部から約50mmの範囲は、内部プレートの母材部に割れが生じており、残る部分は溶接部の割れであった。

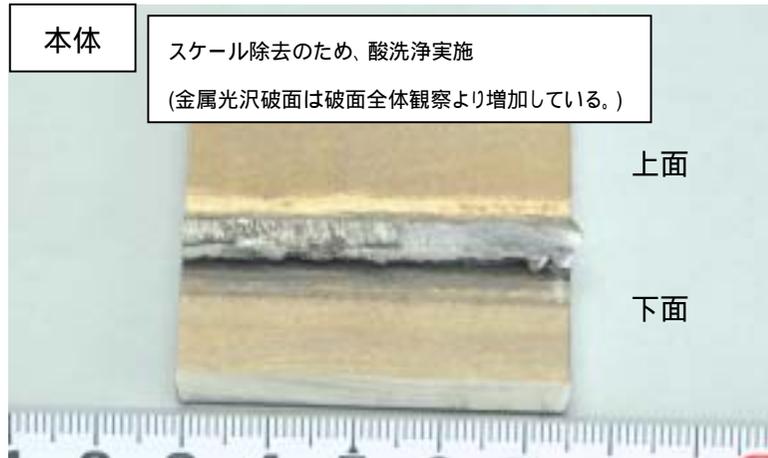
金属調査結果(破面観察(A部最終端部))

- ・内部プレート側には、ルートフェイスと開先面が連続しており、開先先端部に未溶着部分が生じていることが認められた。
- ・破面に、蒸気の流れ方向と平行に連続した段差が付いていることが認められた。

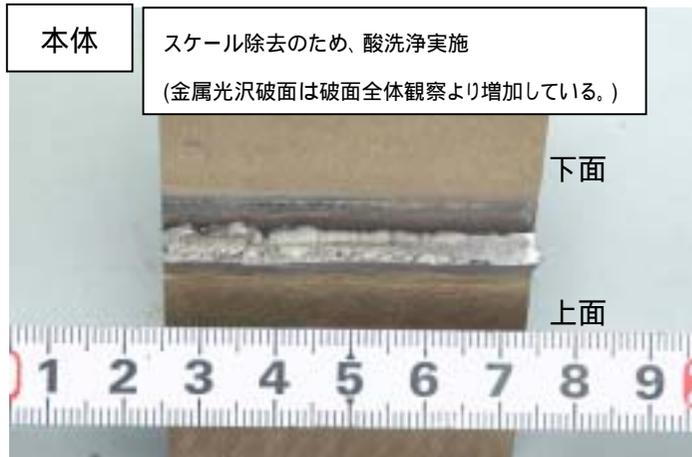
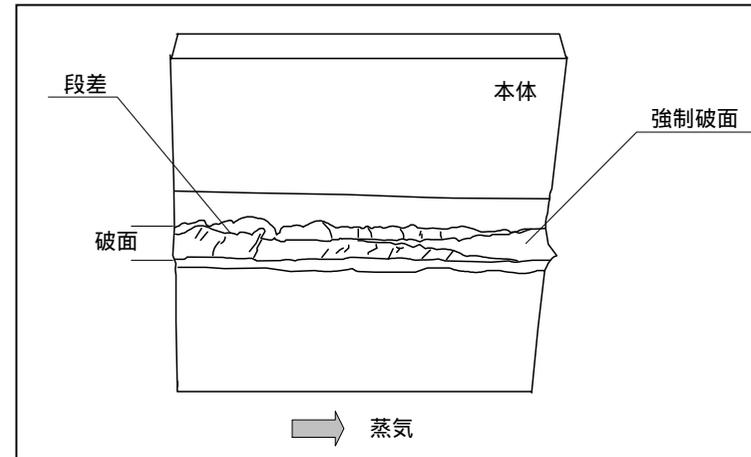
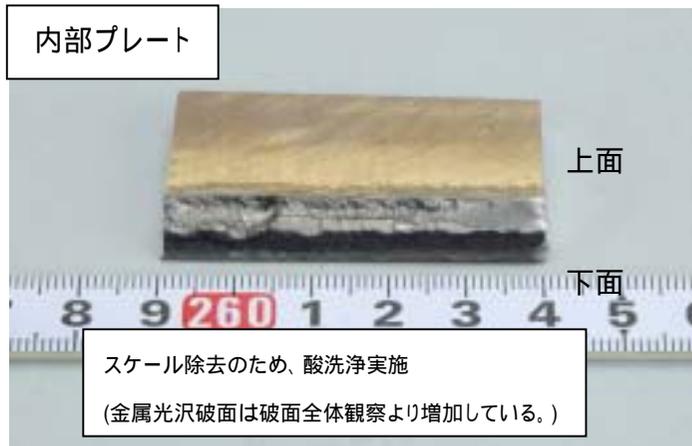
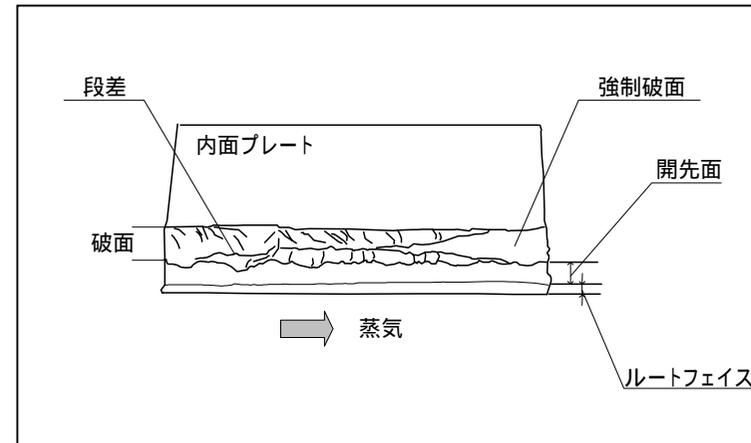
金属調査結果(破面観察(B部最終端部))

- ・内部プレート側には、ルートフェイスと開先面が連続しており、開先先端部に未溶着部分が生じていることが認められた。
- ・破面に、蒸気の流れ方向と平行に連続した段差が付いていることが認められた。
