金属調査結果(断面ミクロ観察(A部))

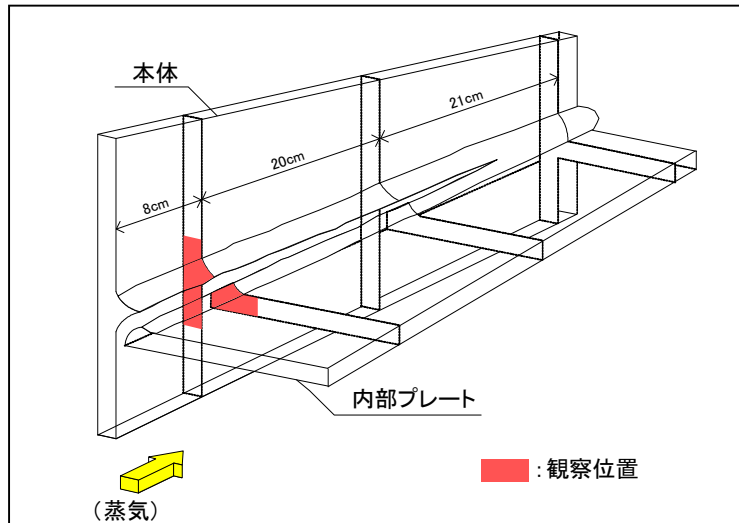
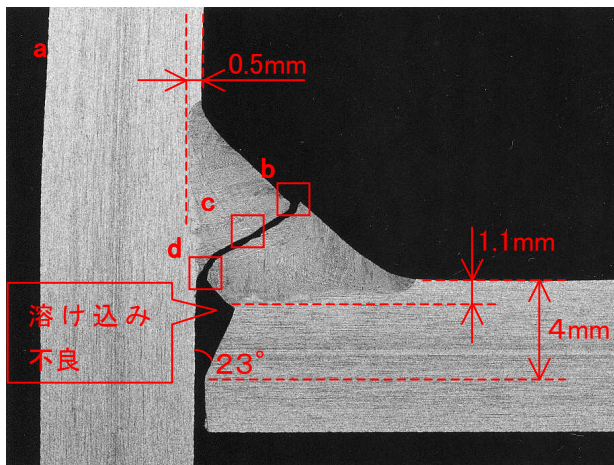
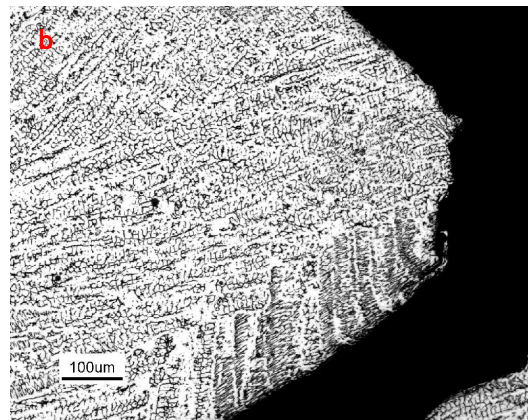
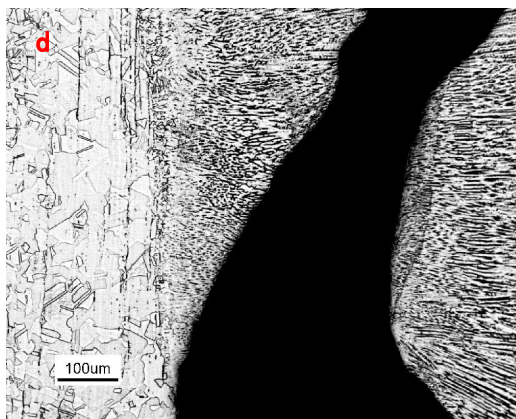
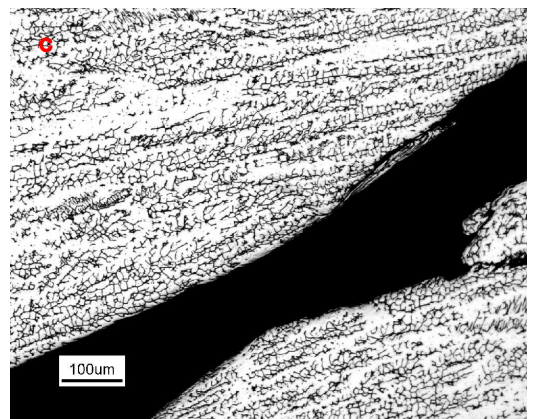
- ・割れは、枝分かれのない粒内割れであり、材料欠陥、腐食ピットは認められなかった。
- ・溶接部に、溶け込み不良が認められた。
- ・割れが接近し破断したことを示す破面中央付近での屈曲が確認されたことより、起点は溶け込み不良部および溶接外表面にあることが確認された。
- ・溶け込み不良部の形状から、開先角度は約 23° 、開先深さは約4mmと推定される。(設計仕様：開先角度 45° 、開先深さ4.8mm)

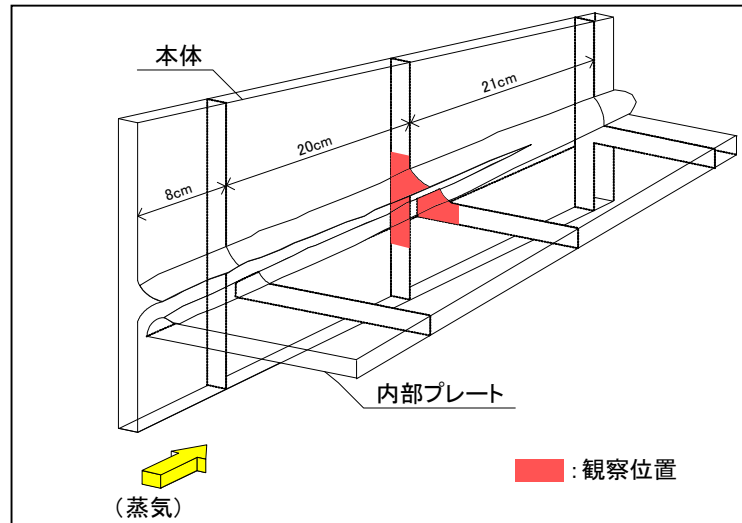
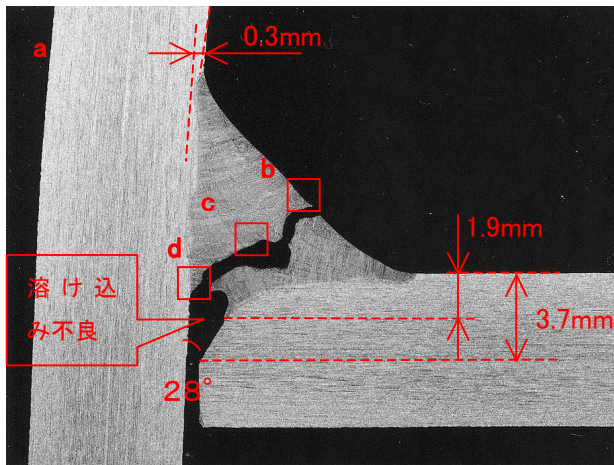
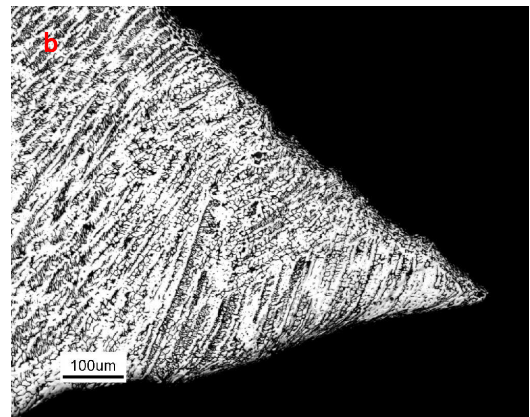
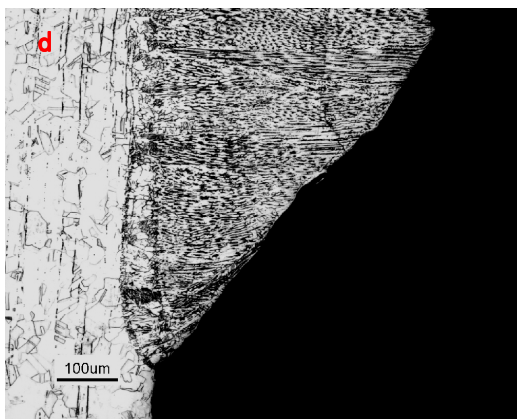
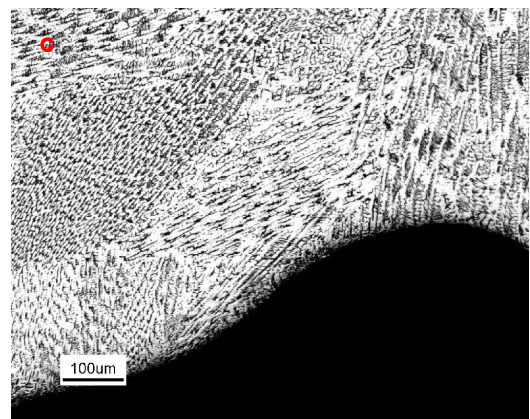
- ・割れは、枝分かれのない粒内割れであり、材料欠陥、腐食ピットは認められなかった。
- ・溶接部に溶け込み不良が認められた。
- ・割れが接近し破断したことを示す破面中央付近での屈曲が確認されたことより、起点は溶け込み不良部および溶接外表面にあることが確認された。
- ・溶け込み不良部の形状から、開先角度は約 28° で、開先深さは約3.7mmと推定される。

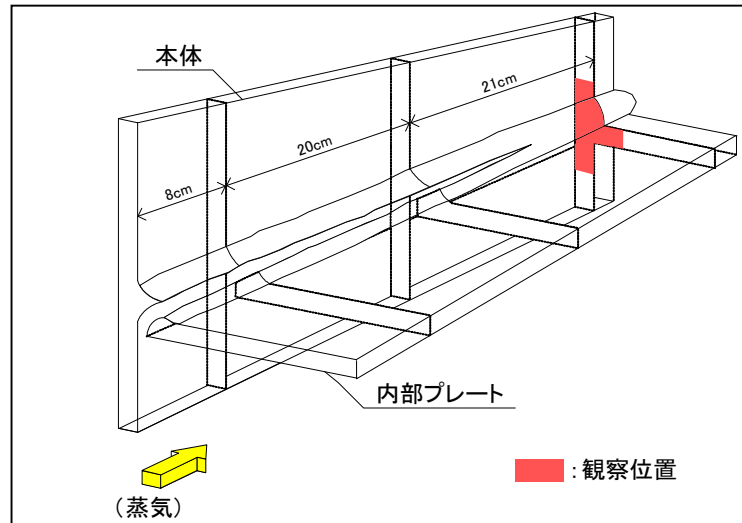
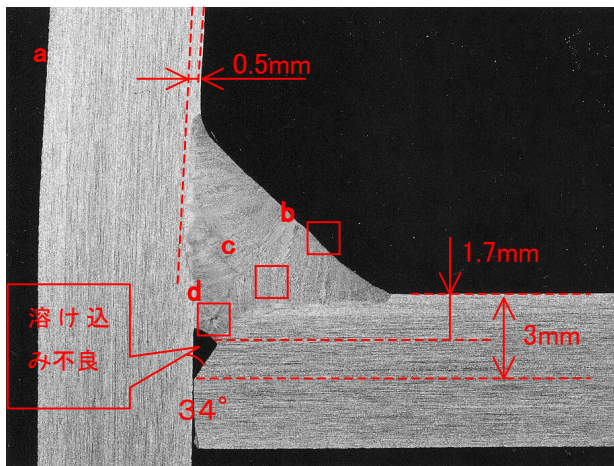
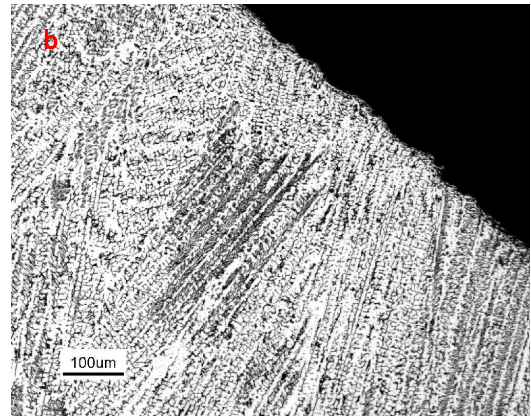
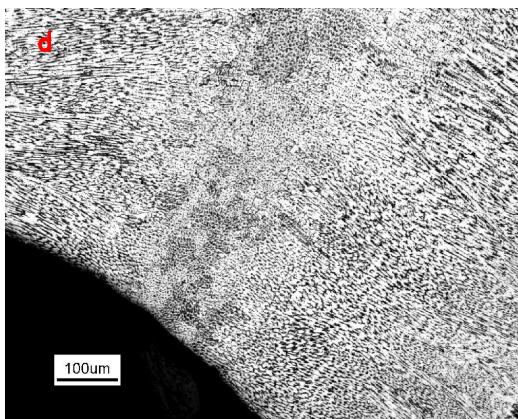
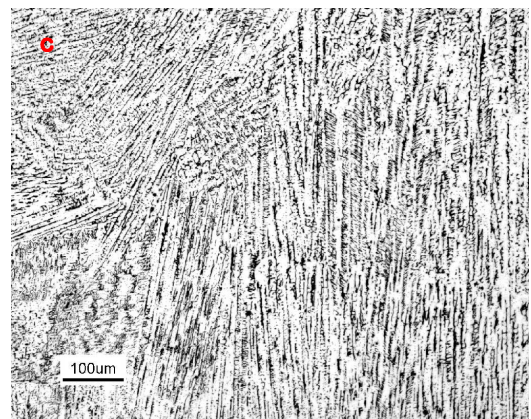
- ・材料欠陥、腐食ピットは認められなかった。
- ・溶接部に溶け込み不良部が認められた。
- ・溶け込み不良部の形状から、開先角度は約 34° 、開先深さは約3mmと推定される。
