金属調査結果(断面ミクロ観察(B部))

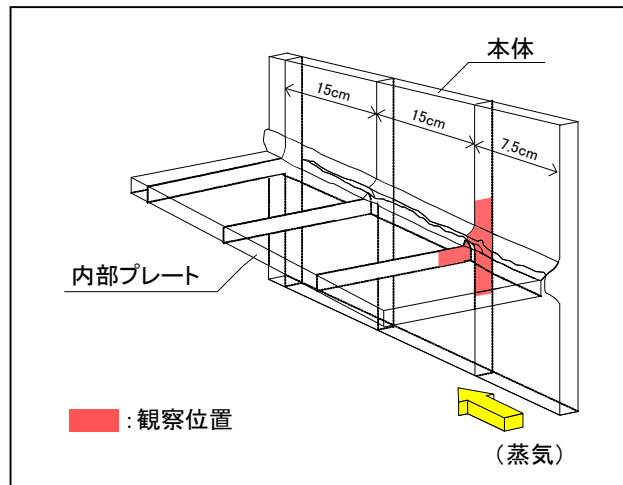
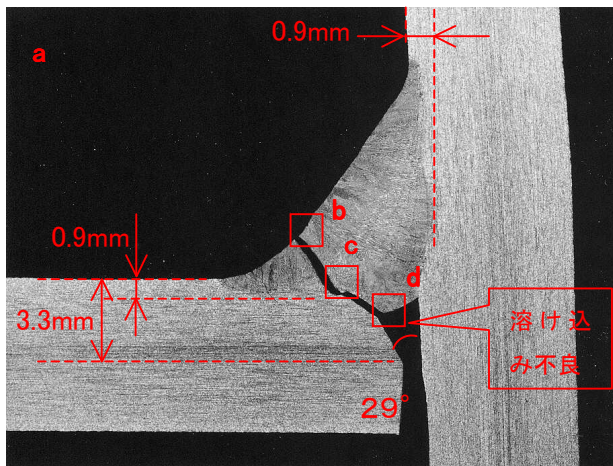
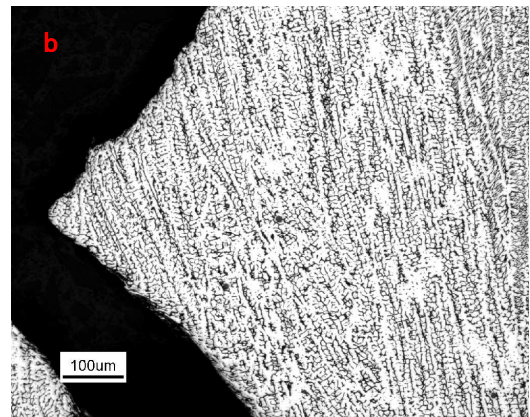
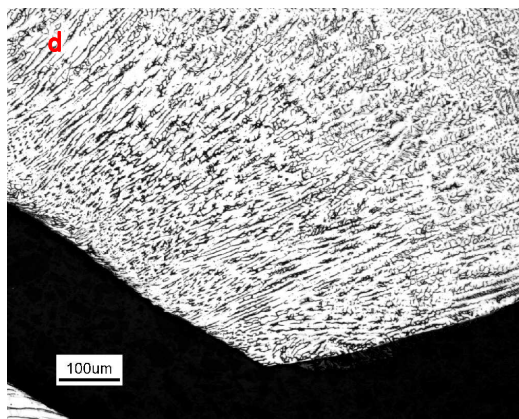
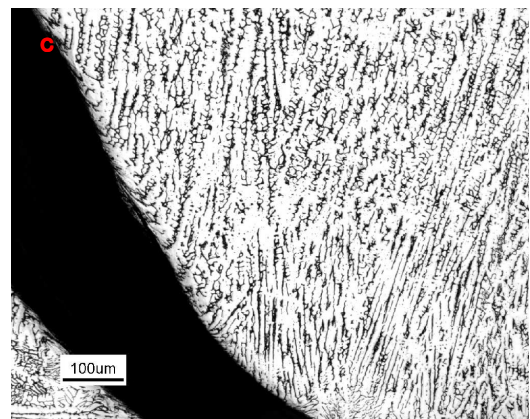
- ・割れは、枝分かれのない粒内割れであり、材料欠陥、腐食ピットは認められなかった。
- ・溶接部に、溶け込み不良が認められた。
- ・割れが接近し破断したことを示す破面中央付近での屈曲が確認されたことより、起点は溶け込み不良部および溶接外表面にあることが確認された。
- ・溶け込み不良部の形状から、開先角度は約 29° 、開先深さは約3.3mmと推定される。(設計仕様: 開先角度 45° 、開先深さ4.8mm)

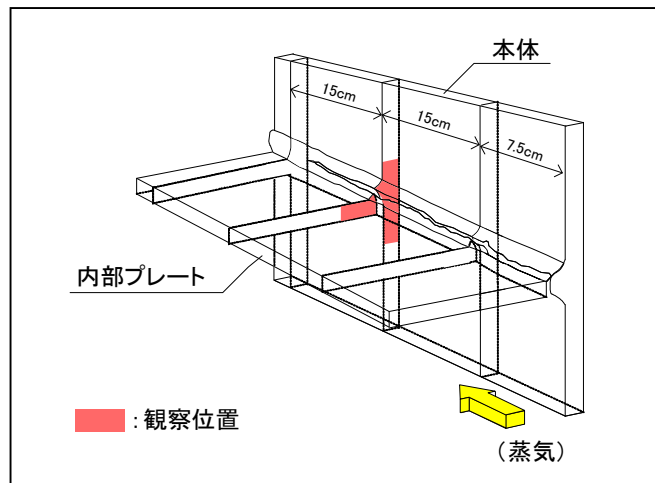
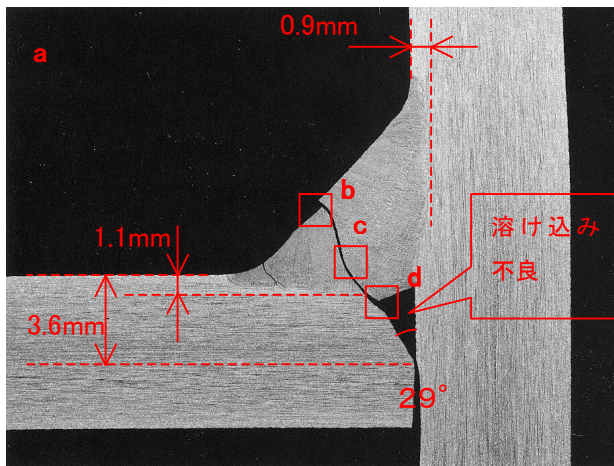
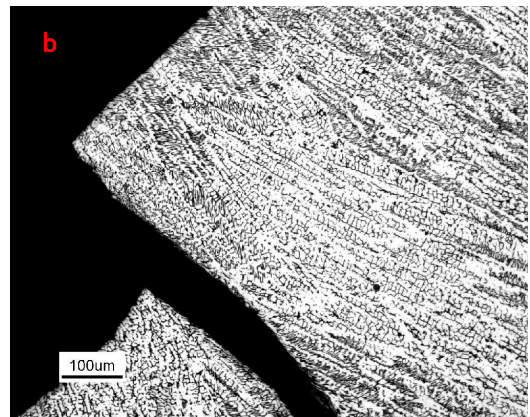
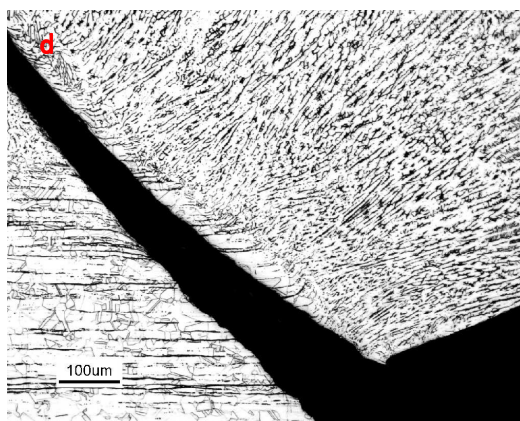
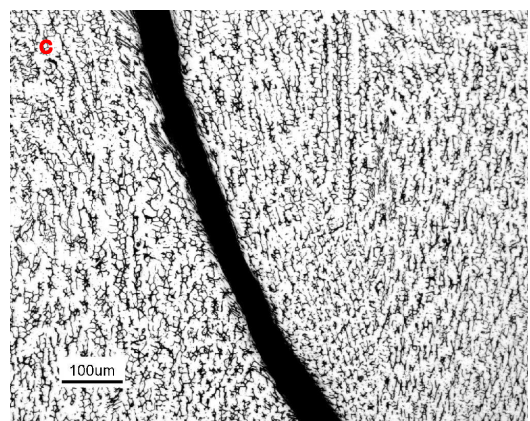
金属調査結果(断面ミクロ観察(B部))

- ・割れは、枝分かれのない粒内割れであり、材料欠陥、腐食ピットは認められなかった。
- ・溶接部に溶け込み不良が認められた。
- ・割れが接近し破断したことを示す破面中央付近での屈曲が確認されたことより、起点は溶け込み不良部および溶接外表面にあることが確認された。
- ・溶け込み不良部の形状から、開先角度は約 29° で、開先深さは約3.6mmと推定される。

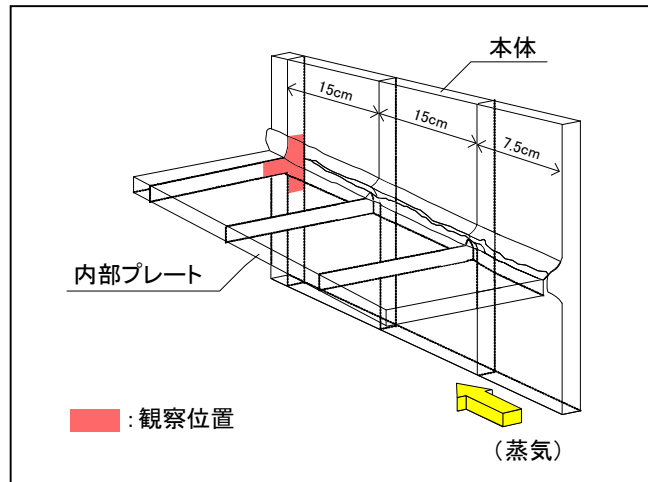
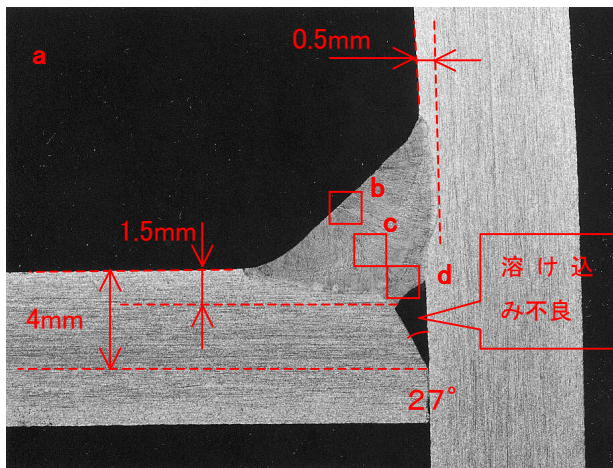
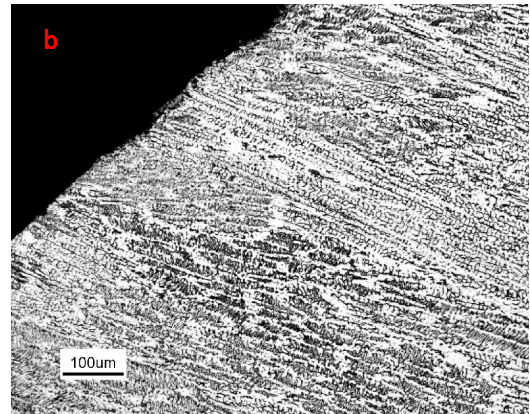
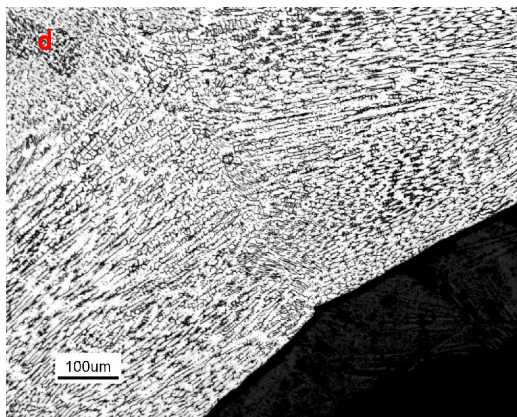
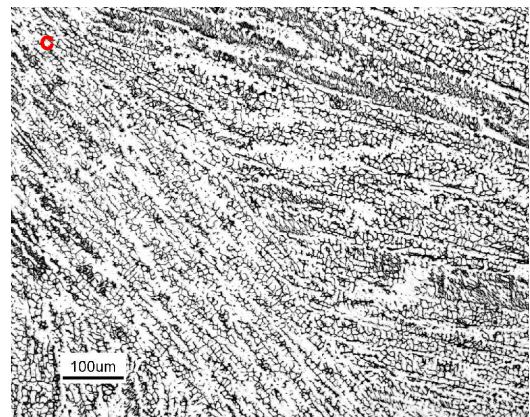
金属調査結果(断面ミクロ観察(B部))

- ・材料欠陥、腐食ピットは認められなかった。
- ・溶接部に溶け込み不良部が認められた。
- ・溶け込み不良部の形状から、開先角度は約 27° 、開先深さは約4mmと推定される。
