金属調査結果(のど厚測定)

金属調査結果(破面SEM観察(A部蒸気入口部))

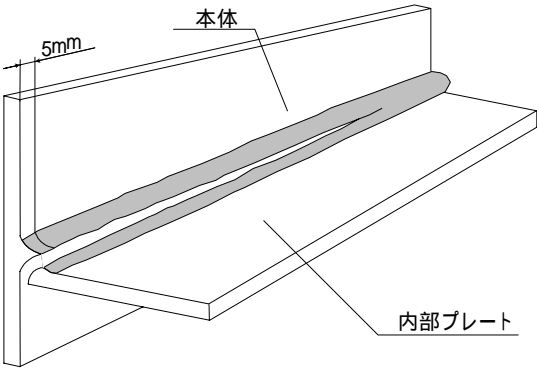
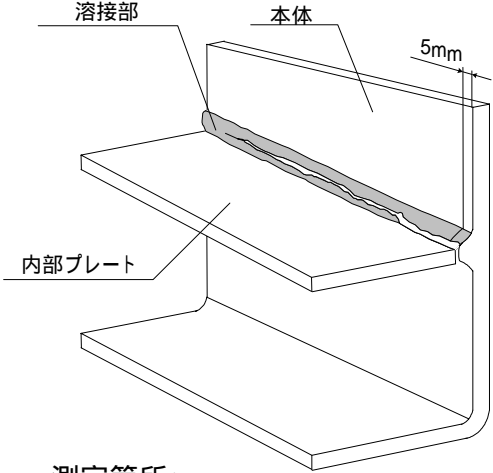
A部	B部

<p>測定箇所： 蒸気入口側端部から 5mm</p>

<p>溶接部割れ箇所</p>

<p>母材割れ箇所</p>
<p>のど厚約 4mm</p>	<p>のど厚約 6mm</p>

断面マイクロ観察により、蒸気入口近傍の溶接部ののど厚寸法を測定した結果、B部に比べA部の寸法が小さいことを確認した。

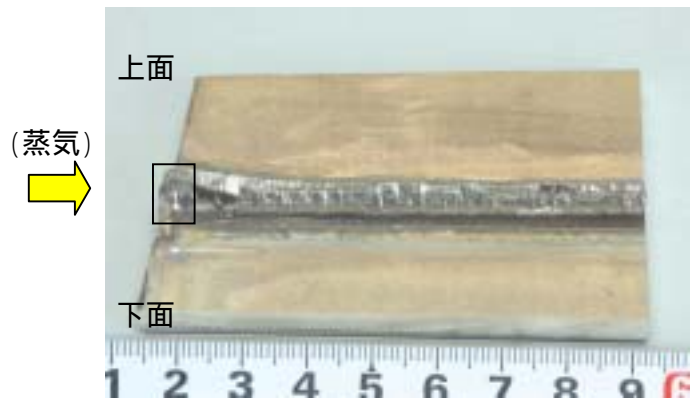
ブローホール及び金属介在物等の材料欠陥なし

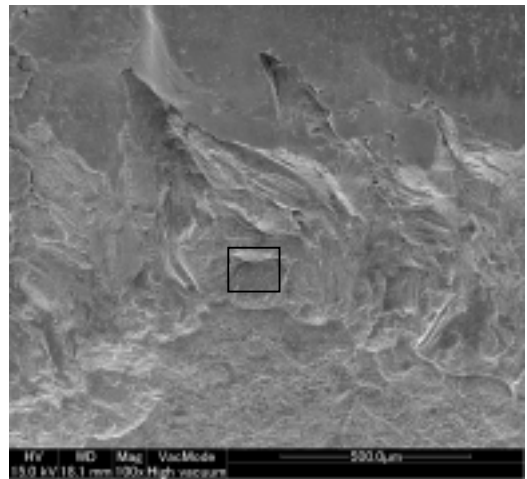
矢印は金属組織の流れ方向を示す

- ・破面には、疲労破面に特有なストライエーション状の模様が認められた。
- ・羽毛状の組織や材料欠陥等は認められなかった。
- ・破面には、割れ最終端方向に下面から斜めに進展した金属組織の流れ模様が認められた。

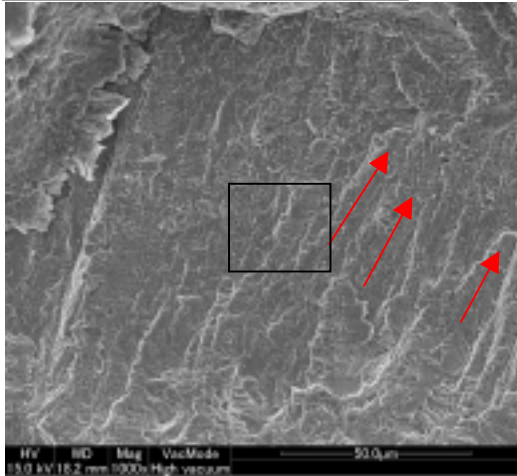
ストライエーション状の模様あり
羽毛状の組織なし

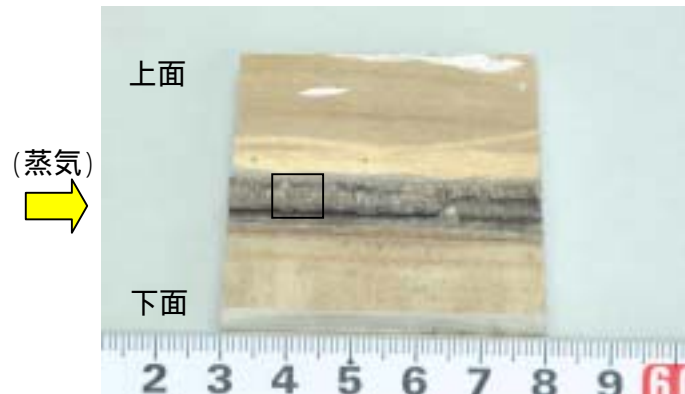
金属調査結果(破面SEM観察(A部中間部))

ブローホール及び金属介在物等の材料欠陥なし

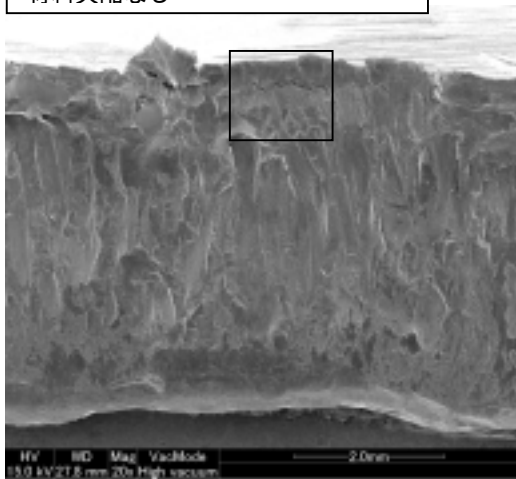
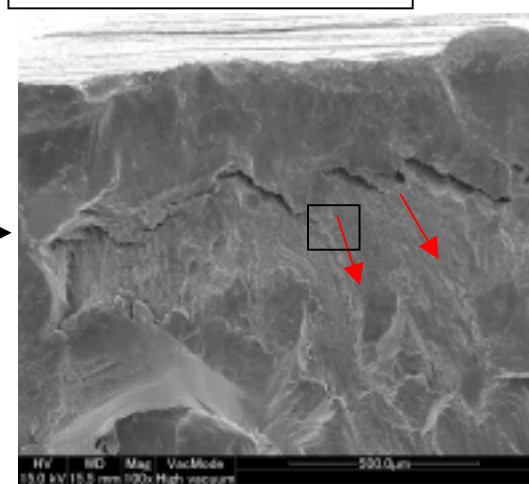
矢印は組織の流れ方向を示す

矢印は金属組織の流れ方向を示す

- ・破面には、割れ最終端方向に上面から斜めに進展した金属組織の流れ模様が認められた。
- ・羽毛状の組織や材料欠陥等は認められなかった。

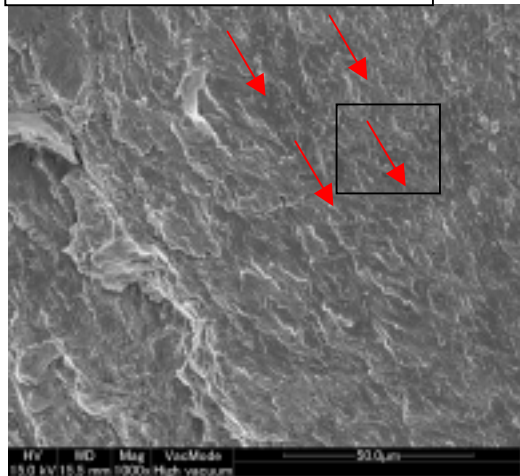
羽毛状の組織なし

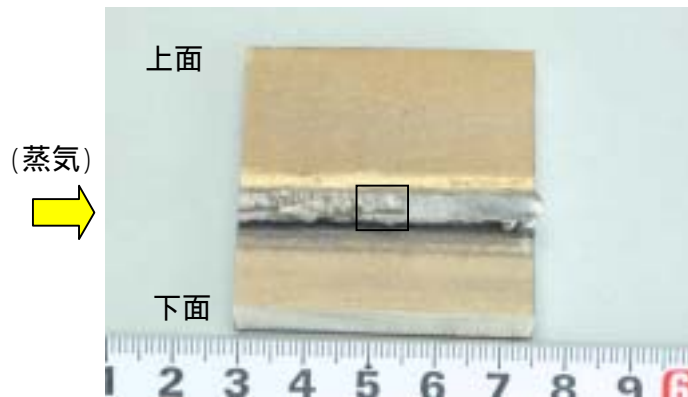
金属調査結果(破面SEM観察(A部最終端部))

ブローホール及び金属介在物等の材料欠陥なし

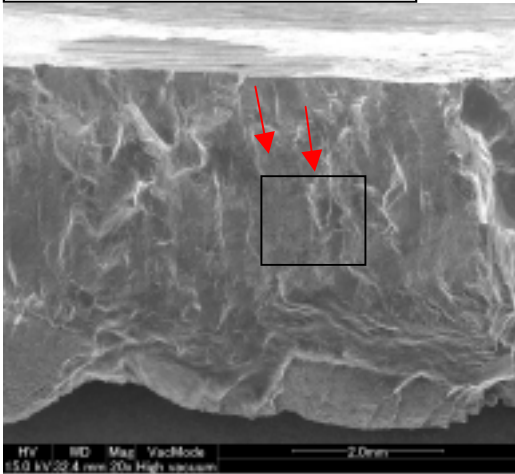
矢印は金属組織の流れ方向を示す

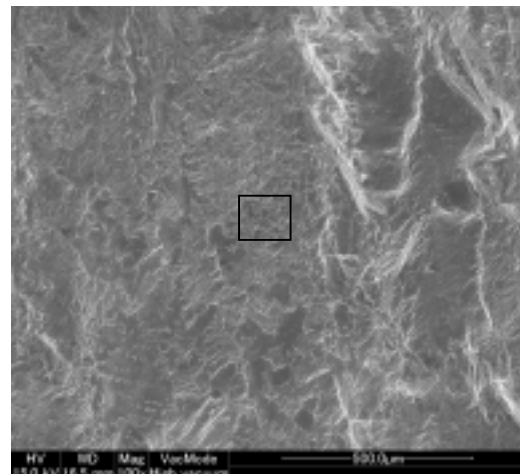
ストライエーション状の模様あり
羽毛状の組織なし

・破面には、疲労破面に特有なストライエーション状の模様が認められた。
・羽毛状の組織や材料欠陥等は認められなかった。

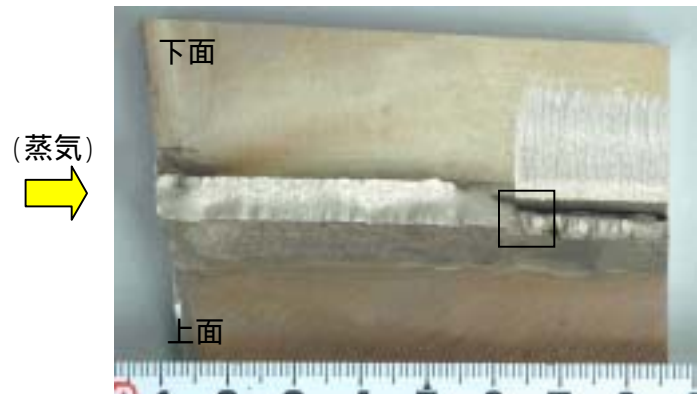
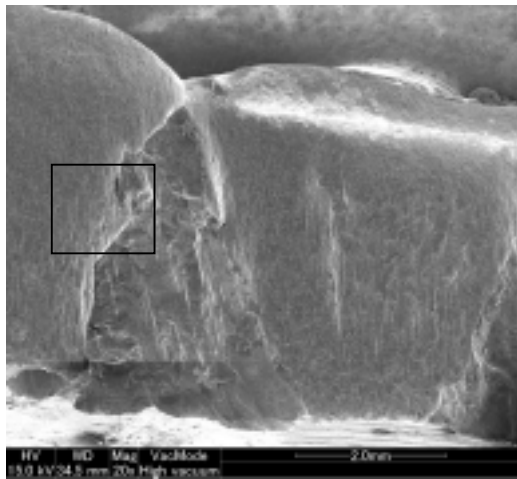
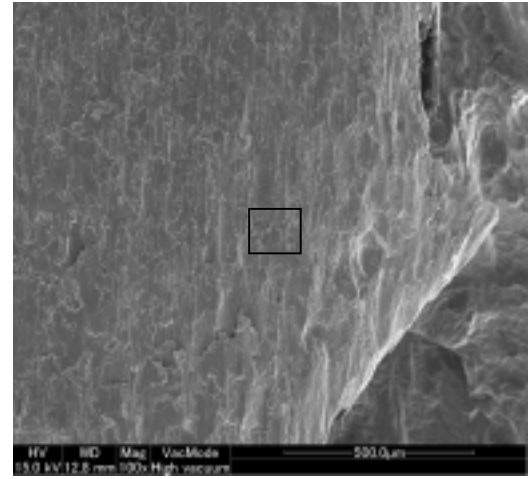
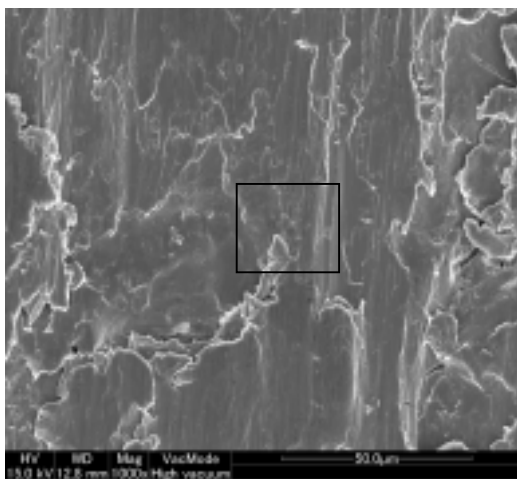
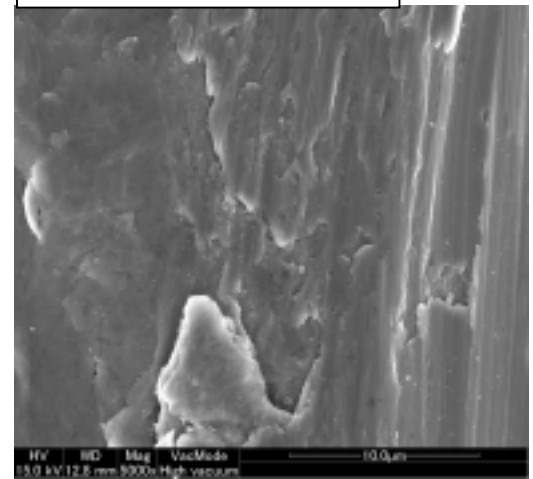
金属調査結果(破面SEM観察(B部蒸気入口部))

・破面は、打撃および摺動により損傷していた。

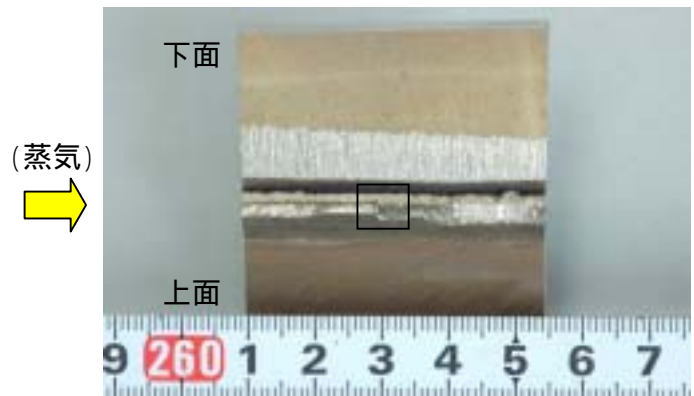
金属調査結果(破面SEM観察(B部中間部))

ブローホール及び金属介在物等の
材料欠陥なし

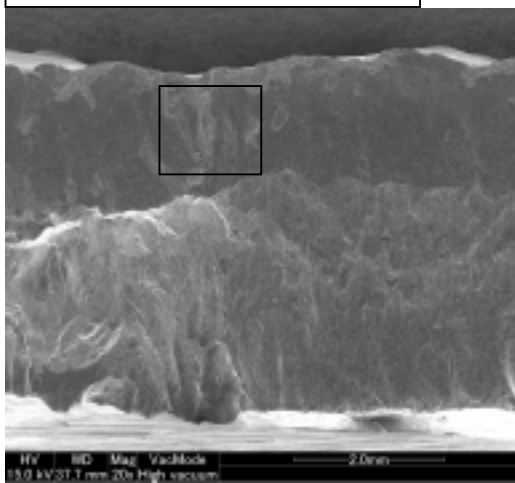
矢印は金属組織の流れ方向を示す

- ・破面には、上面から下面方向に進展した金属組織の流れ模様が認められた。
- ・破面には、疲労破面に特有なストライエーション状の模様が認められた。
- ・羽毛状の組織や材料欠陥等は認められなかった。

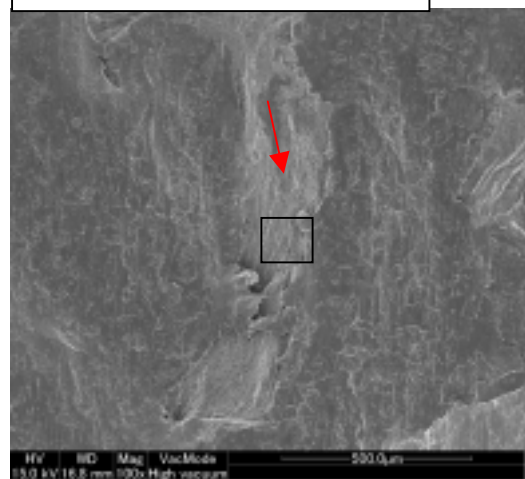
ストライエーション状の模様あり
羽毛状の組織なし

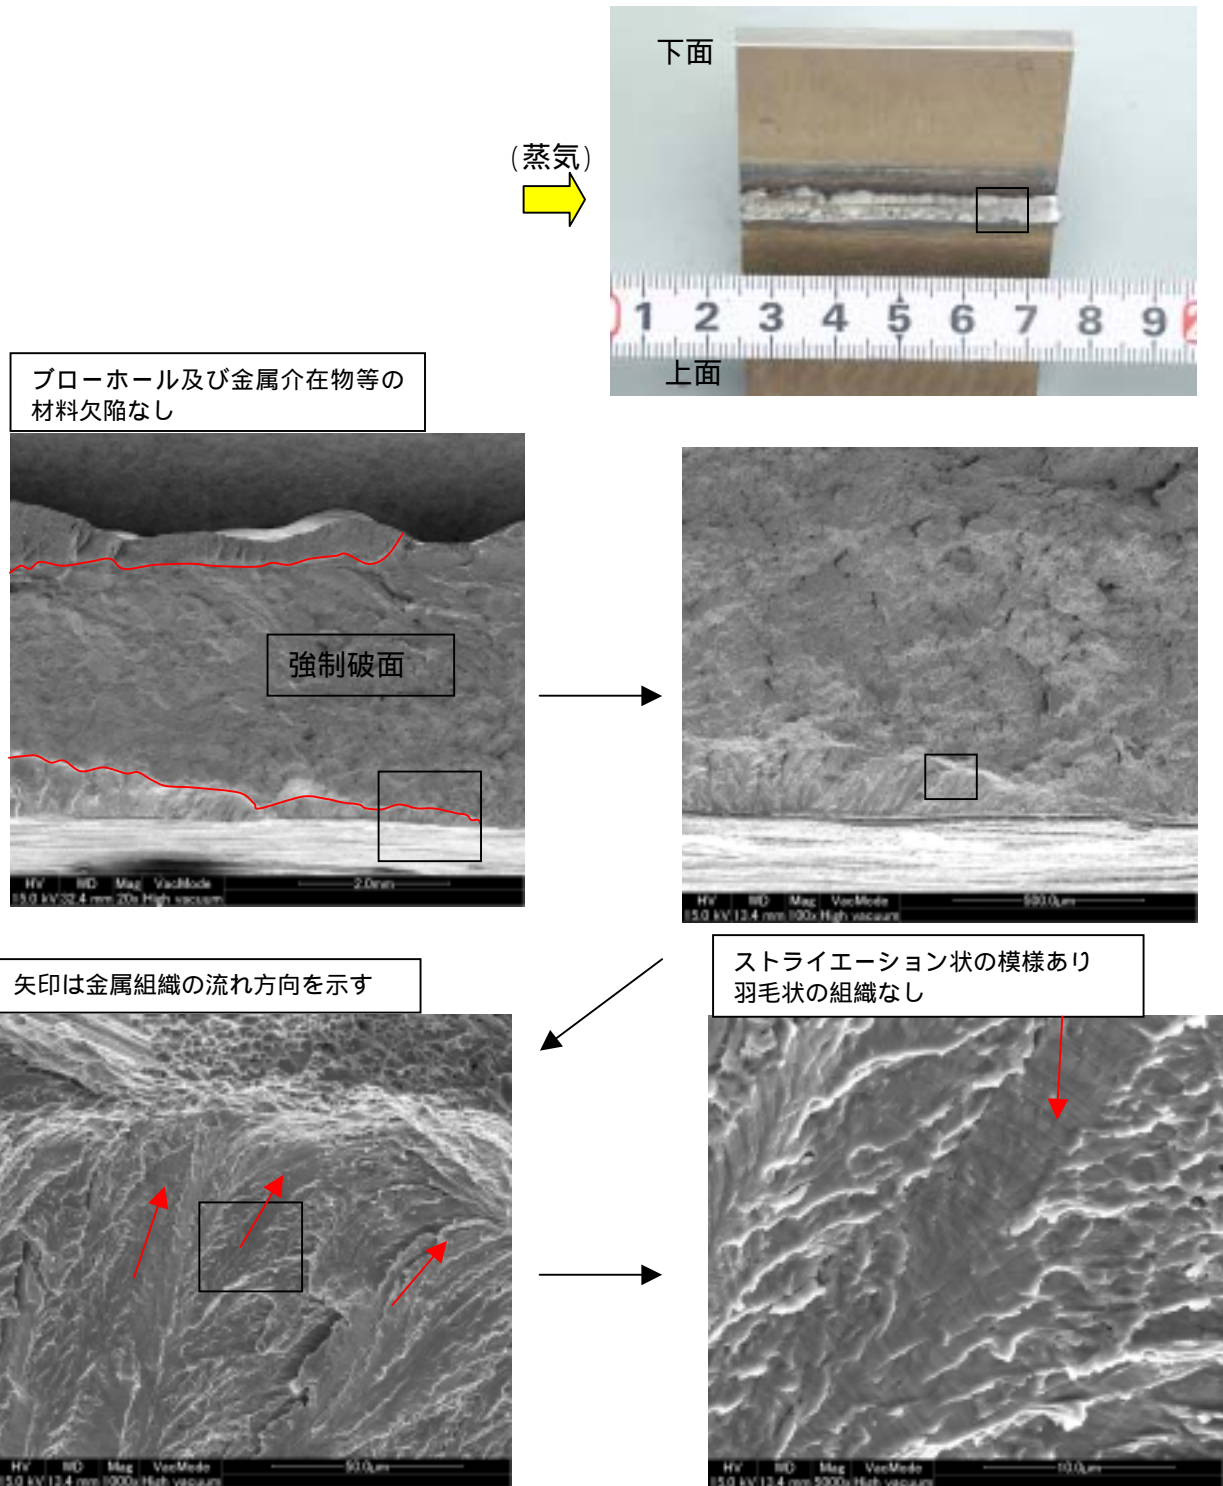
金属調査結果(破面SEM観察(B部最終端部))

- ・破面には、疲労破面に特有なストライエーション状の模様が認められた。
- ・破面には、割れ最終端方向に下面から斜めに進展した金属組織の流れ模様が認められた。
- ・羽毛状の組織や材料欠陥等は認められなかった。
