金属調査結果 (EDX分析)

疲労による割れの発生に関する評価

蒸気整流板復旧概要 (当該蒸気整流板)

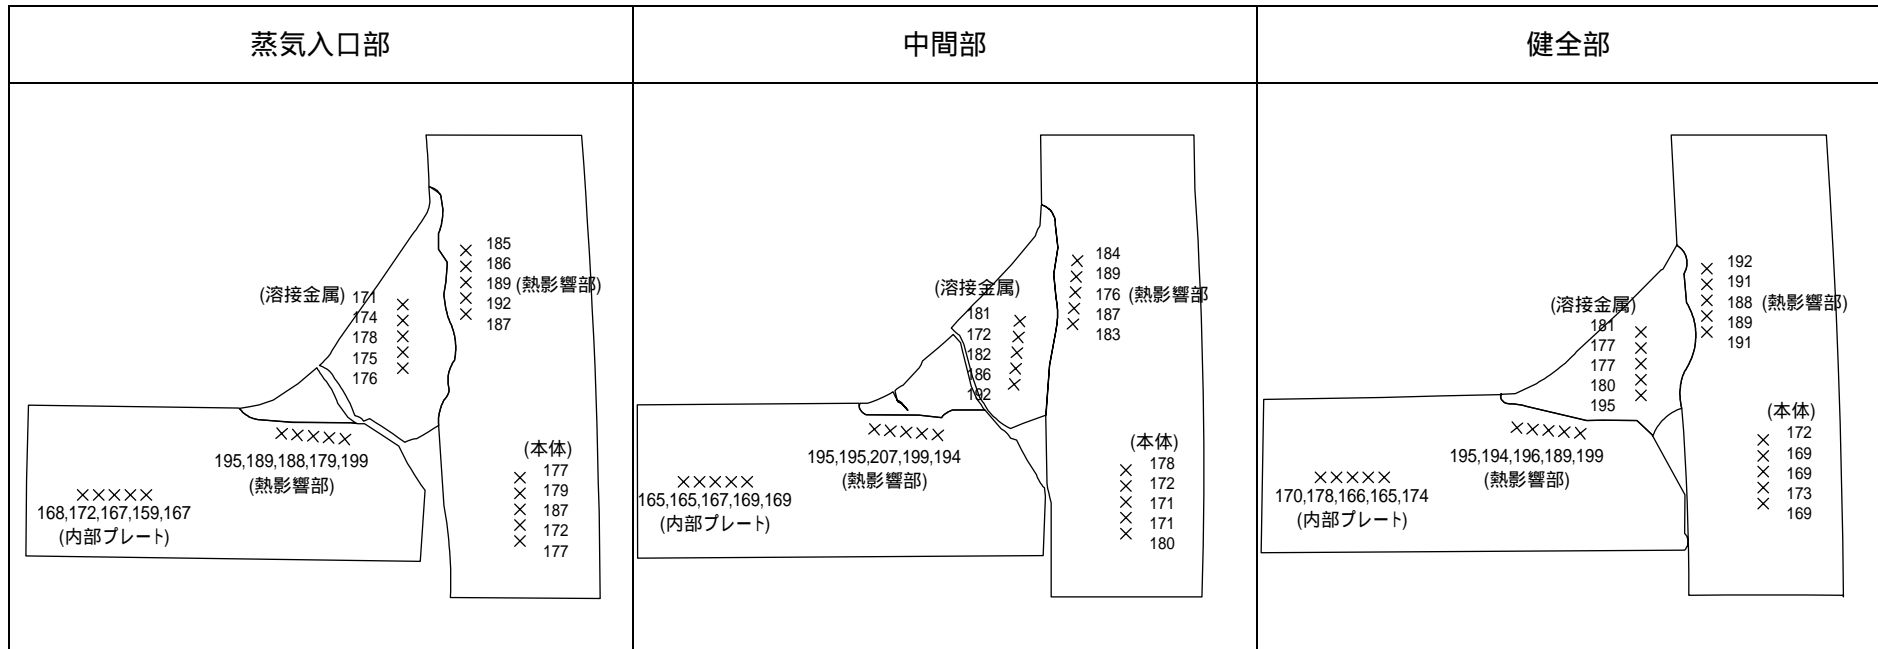
金属調査結果(硬度測定)(割れB部)

本体	内部プレート	熱影響部	溶接金属
蒸気入口部	平均	178	167	189	175
	最高	187	168	199	178
中間部	平均	174	167	191	183
	最高	180	169	207	192
健全部	平均	170	171	192	182
	最高	173	178	199	195

割れB部近傍の硬度を測定した結果、規格値に対して、問題となる硬化は認められなかった。

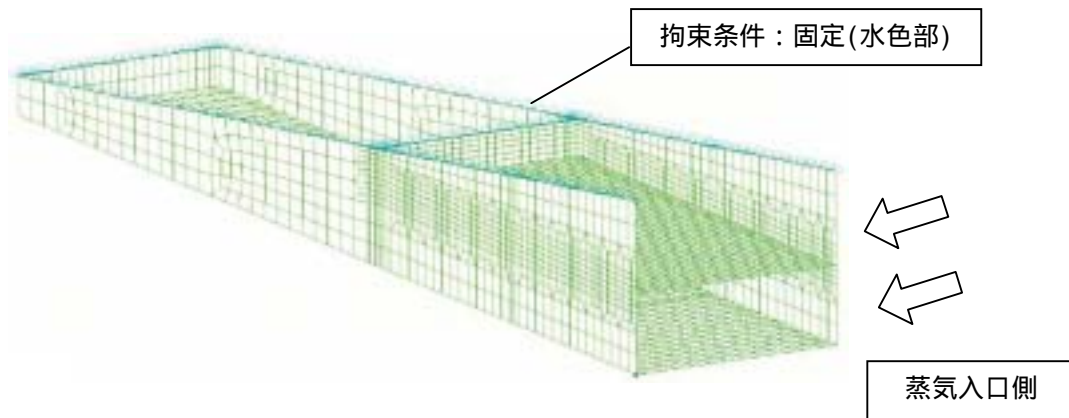
図1 解析モデル図

蒸気整流板を対象に、3次元シェル（板）要素にてモデル化した。

拘束条件として、モデル上面（溶接部）を固定とし、本体と内部プレートとの溶接部の厚さは、溶込み不足によるのど厚の減小を考慮した。

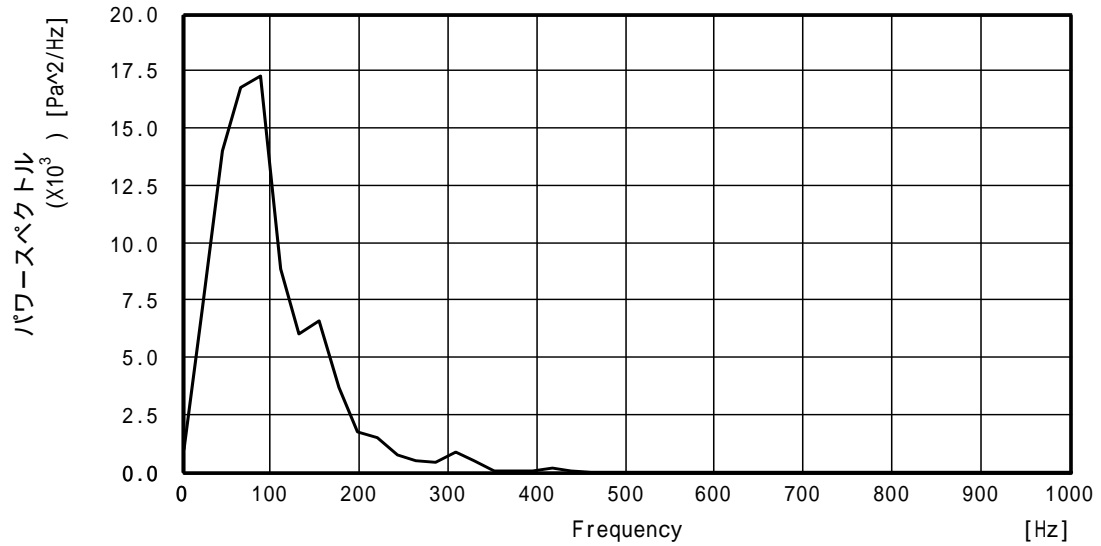
図2 圧力変動パワースペクトル

運転中、蒸気整流板には、蒸気の流れによるランダムな圧力変動が生じる。この圧力変動を算出するため、汎用流体解析コード（Fluent）を用いて非定常流れの数値解析を実施し、振動応答解析に用いる圧力変動パワースペクトルを算出した。

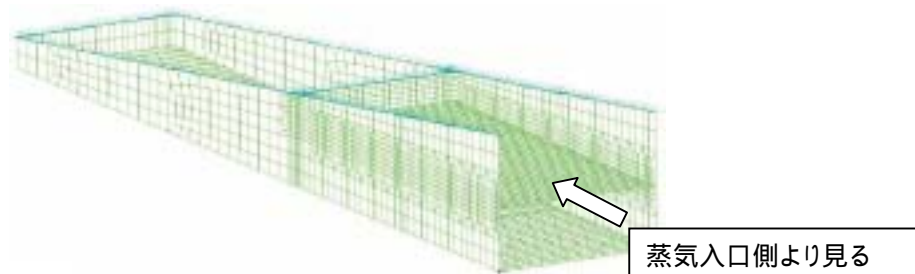
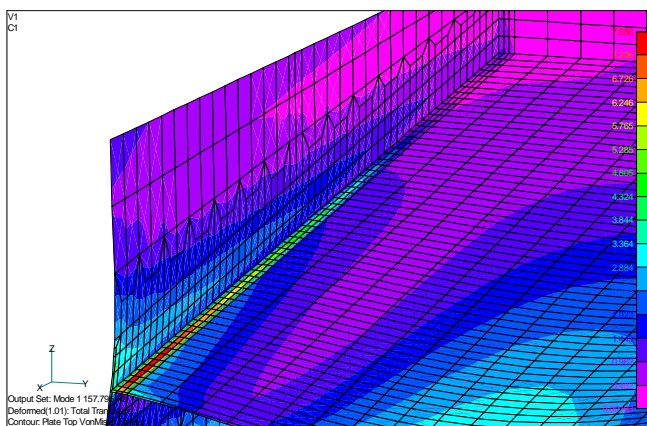
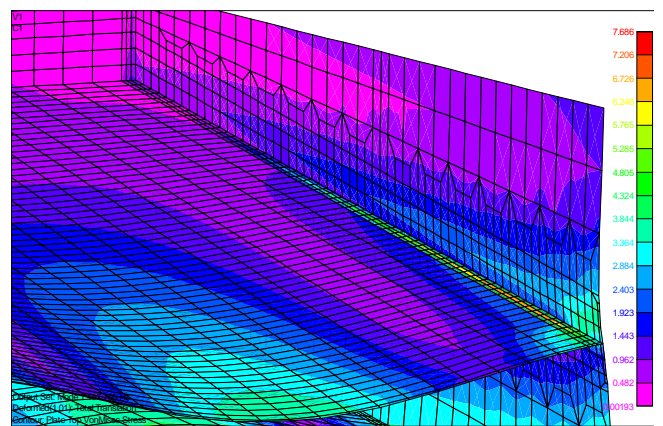
図3 応力コンター図(無次元量)

上記の圧力変動パワースペクトルを解析モデルに入力し、汎用構造解析コード (NASTRAN) を用いて振動応答解析を実施した。

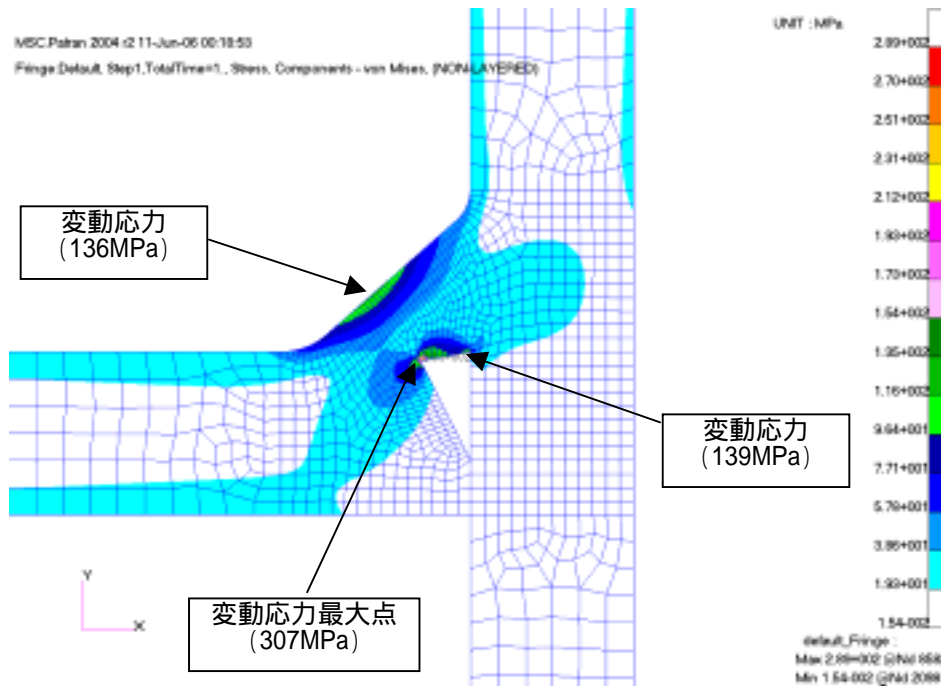
図 4 変動応力解析結果

振動応答解析の結果、最も大きな応力が生じた位置(蒸気整流板左側、入口より 35mm) について、ソリッド要素でモデル化し、汎用構造解析コード (ABAQUS) により変動応力を算出した。

算出された変動応力は疲労限を上回り、疲労損傷が発生し得ることを確認した。

変動応力(MPa)	疲労限(MPa)	疲労損傷の可能性
307	188	有

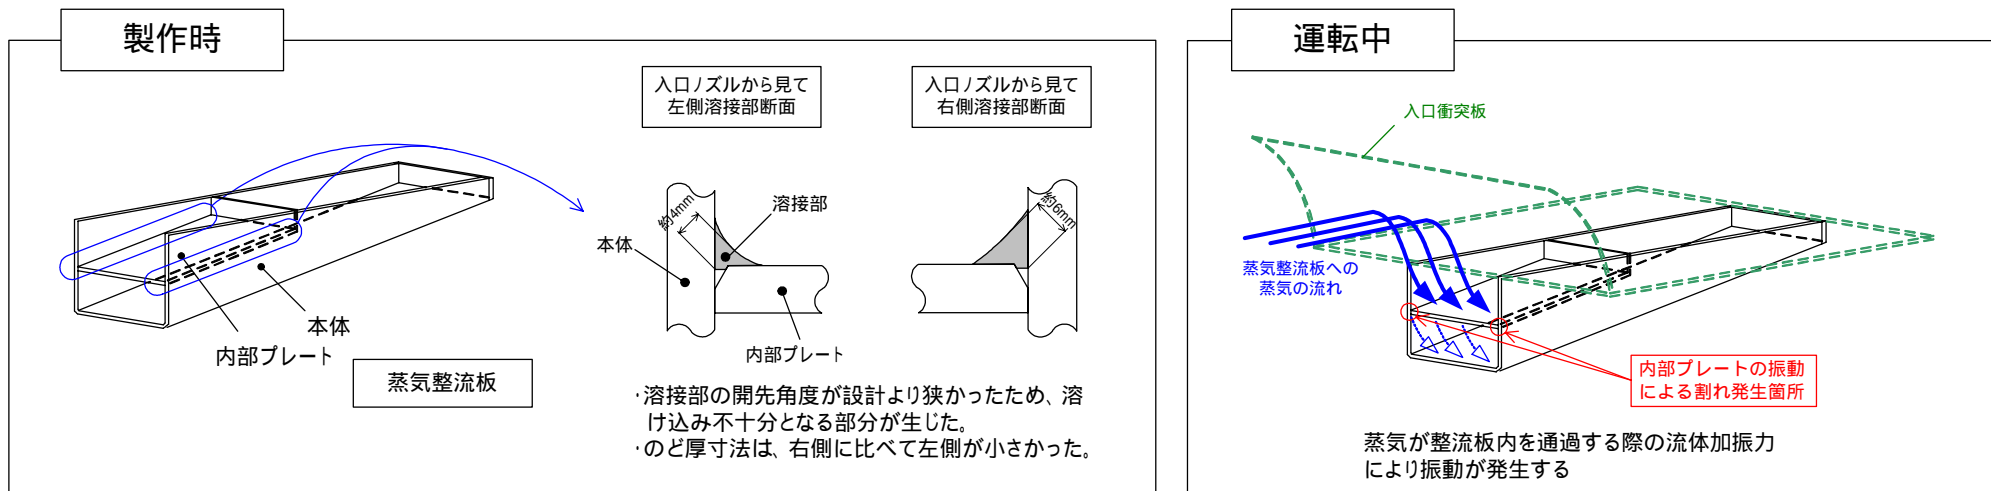
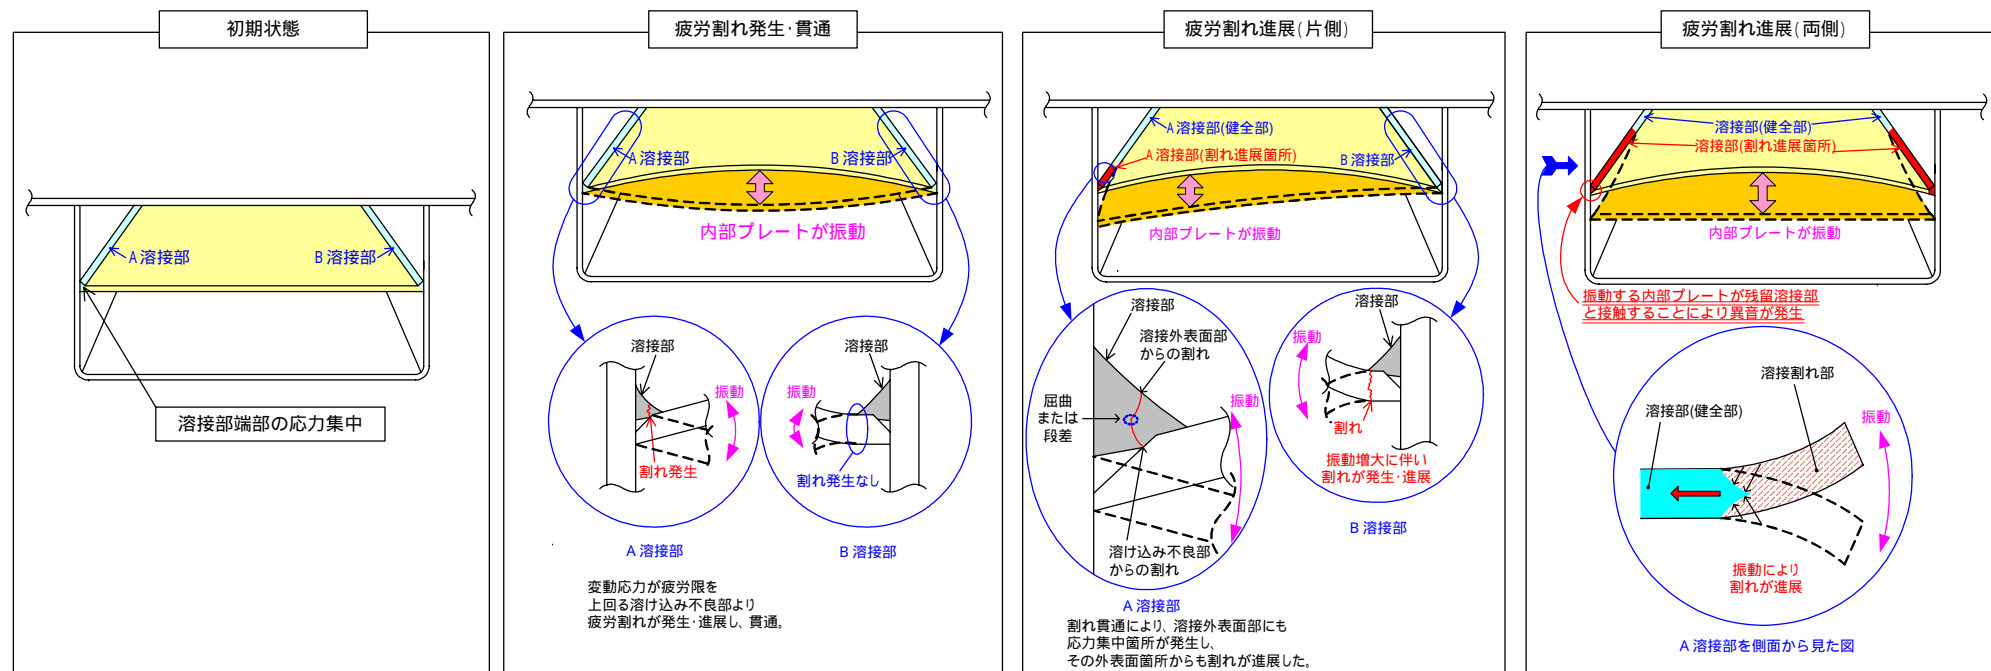
事象発生 の 推定メカニズム

今回の根本原因は、開先角度が狭かったことによる溶接部の溶け込み不良である。

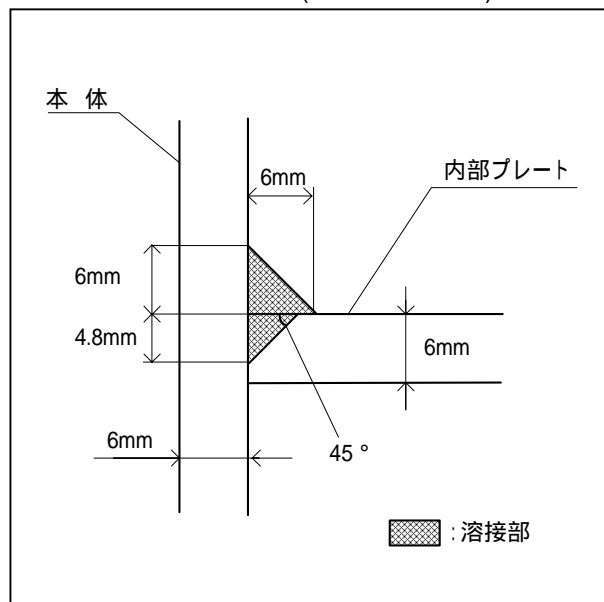
溶接施工状況調査結果(製作履歴調査)

- ・溶接施工方法は、製作図面および溶接施工記録等により問題のないことを確認した。ただし、開先加工の状況は確認できなかった。
- ・溶接材料は、ステンレス鋼であり、材料は規格値を満足しており、問題のないことを確認した。
- ・溶接部は、浸透探傷検査を実施しており、問題のないことを確認した。

- ・溶接部の目視点検および浸透探傷検査を実施した結果、問題のないことを確認した。

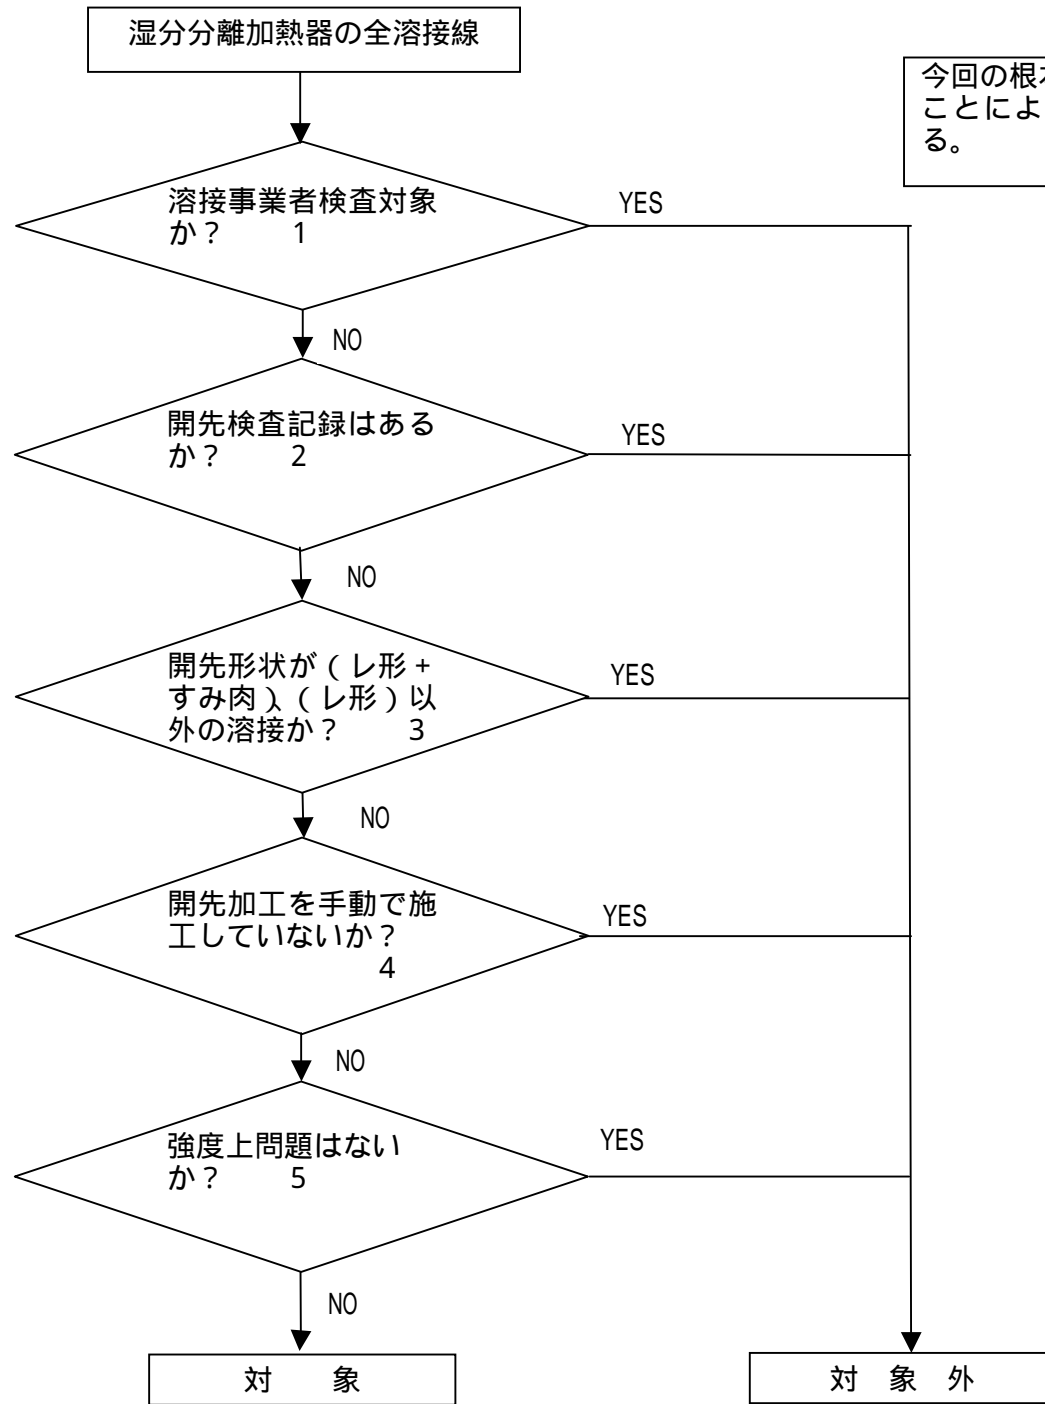
湿分分離加熱器の溶接部の健全性調査結果（類似箇所抽出フロー）

1	・溶接事業者検査対象の溶接部は、施工段階毎に入念な検査を実施していることから対象外とした。
2	・今回の溶け込み不良は開先加工の施工不良に起因するもので、健全な開先加工であれば溶接の信頼性が高いことから対象外とした。
3	・今回の溶け込み不良は開先加工の施工不良に起因するもので、左記の開先形状以外（すみ肉、完全溶け込み、V形等）の場合、信頼性が高いことから対象外とした。
4	・板を開先加工せず合わせることで開先を形成した場合、設計通りの開先角度で施工されることから対象外とした。 ・開先が機械加工されていれば、設計通りの開先角度で施工されることから対象外とした。
5	・解析による疲労評価の結果、強度に問題がなければ割れ等の発生の可能性はないことから対象外とした。 疲労評価は添付資料 - 19 (2/2) 参照

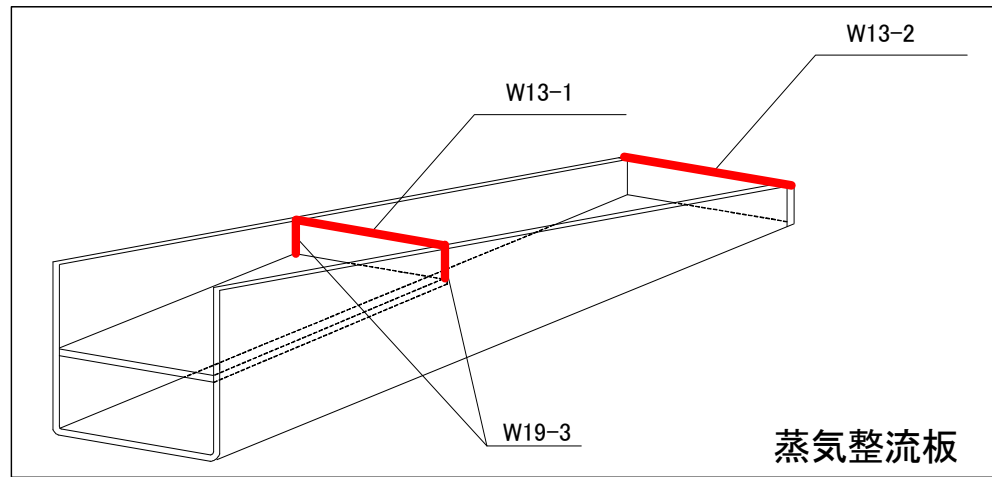
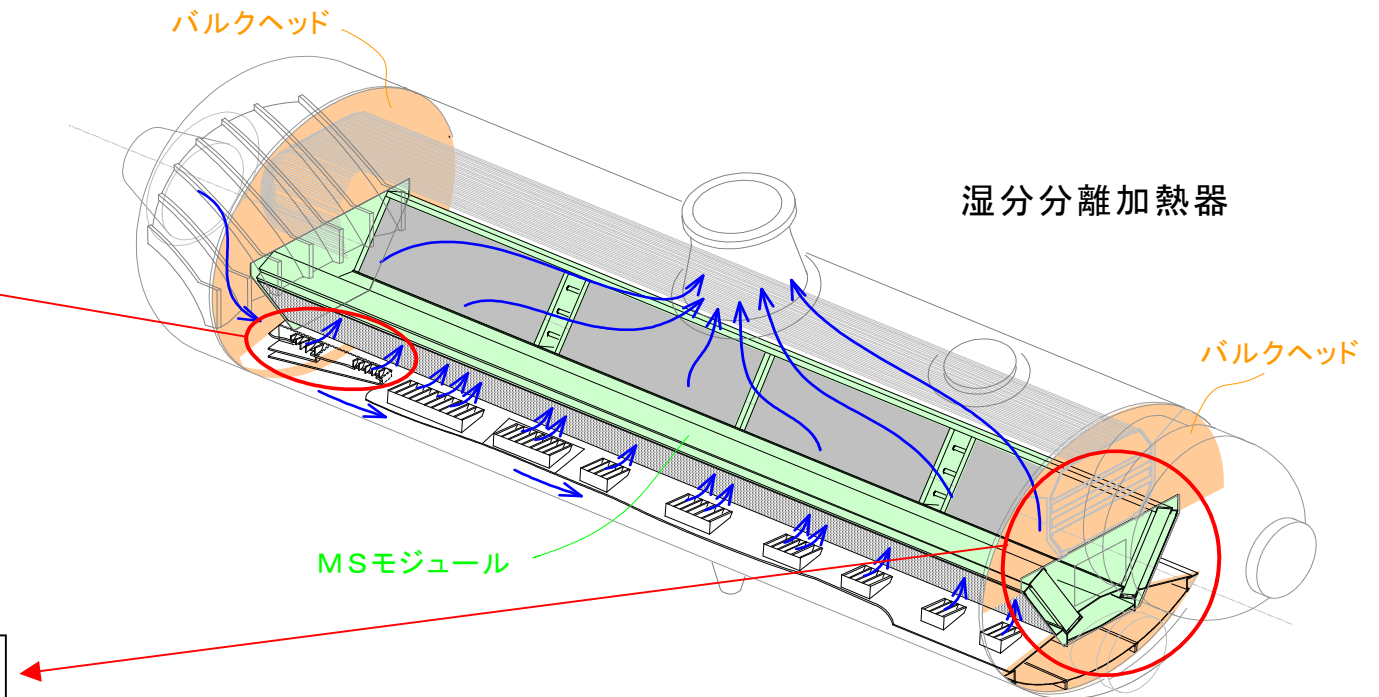
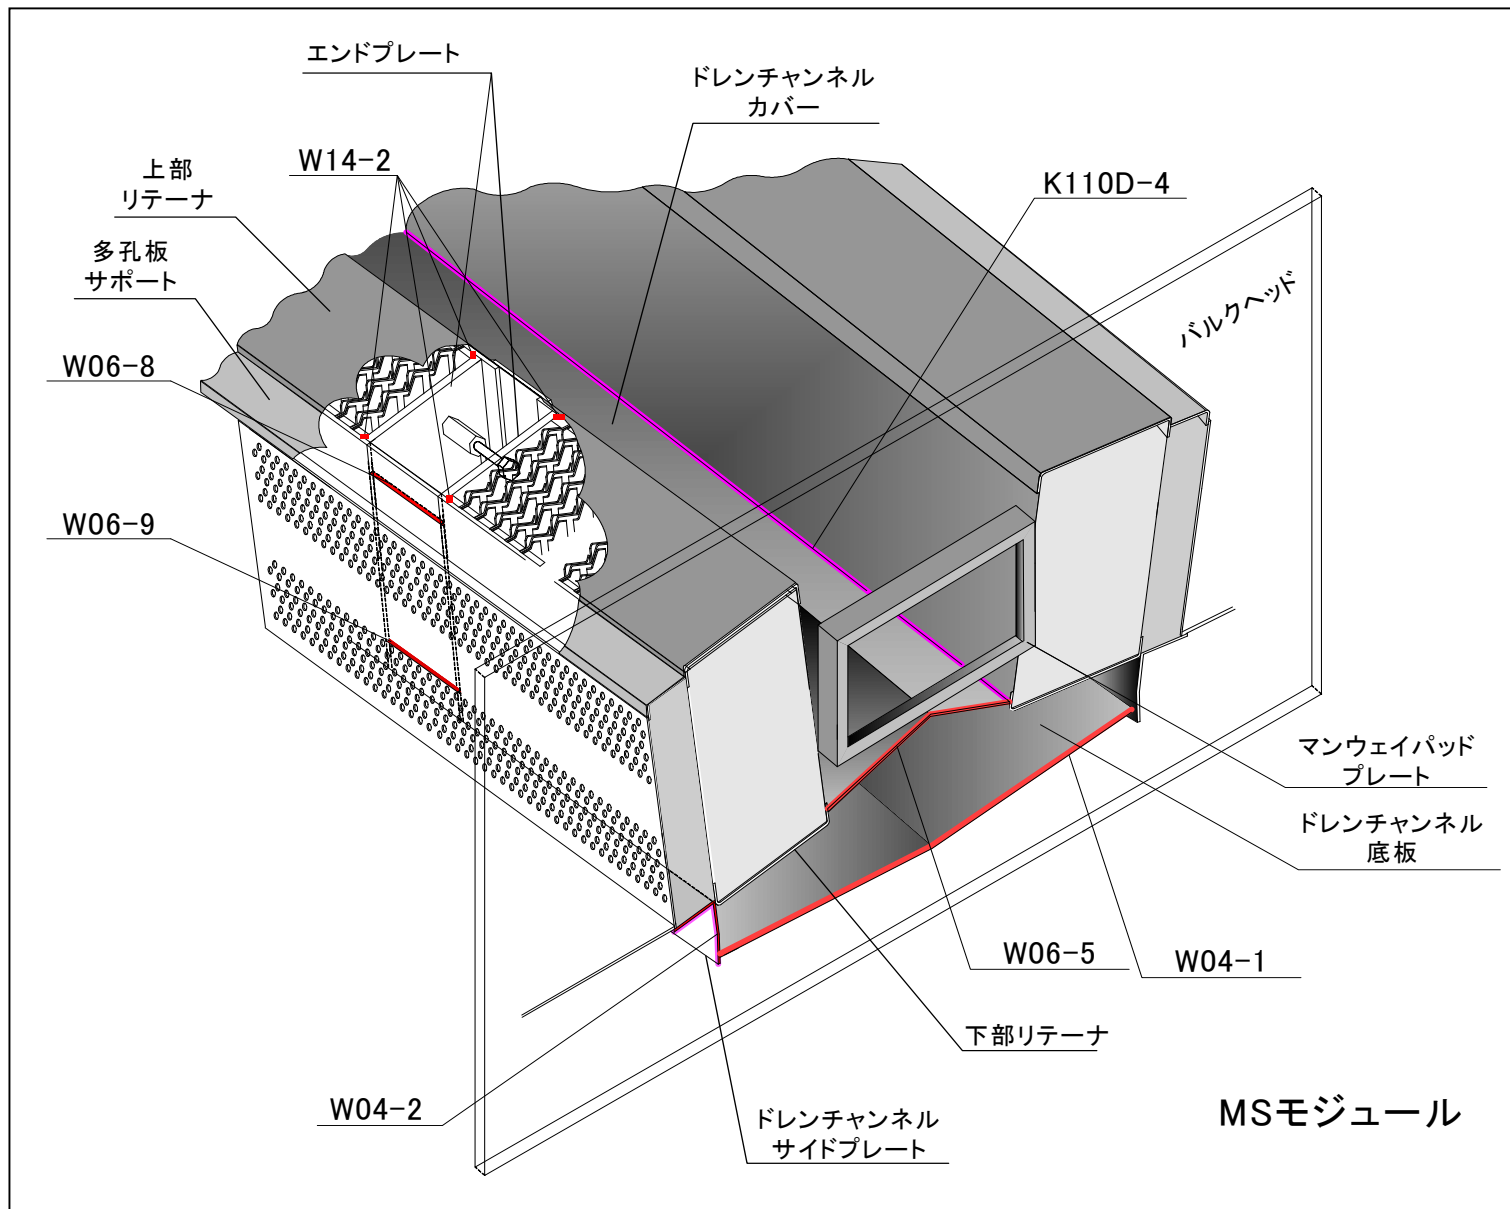
湿水分離加熱器溶接部の健全性調査結果（類似箇所抽出）

構造物名称	溶接線番号	変動応力 (MPa)	疲労限 (MPa)
蒸気整流板	W13-1	41	188
	W13-2	11	
	W19-3	13	
MSモジュール	W04-1	89	
	W04-2	61	
	W06-5	5	
	W06-8	2	
	W06-9	2	
	K110D-4	10	
	W14-2	1

10種類の溶接部に発生する流体加振による変動応力は疲労限以下であり、強度に問題はない。

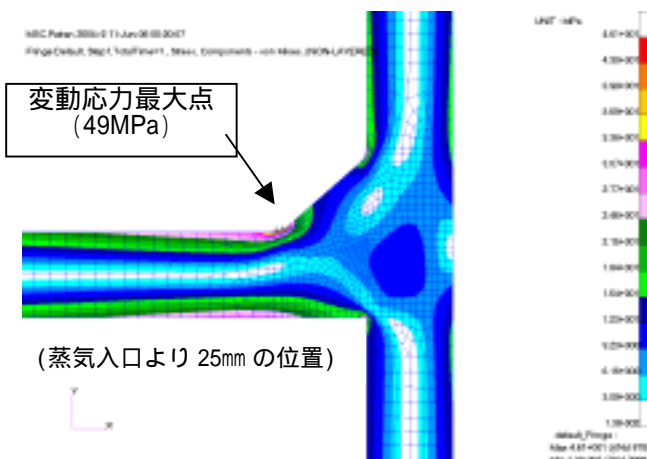
疲労評価結果

変動応力 [MPa]	疲労限 [MPa]
49	188

変動応力は疲労限以下であり、強度に問題はない。

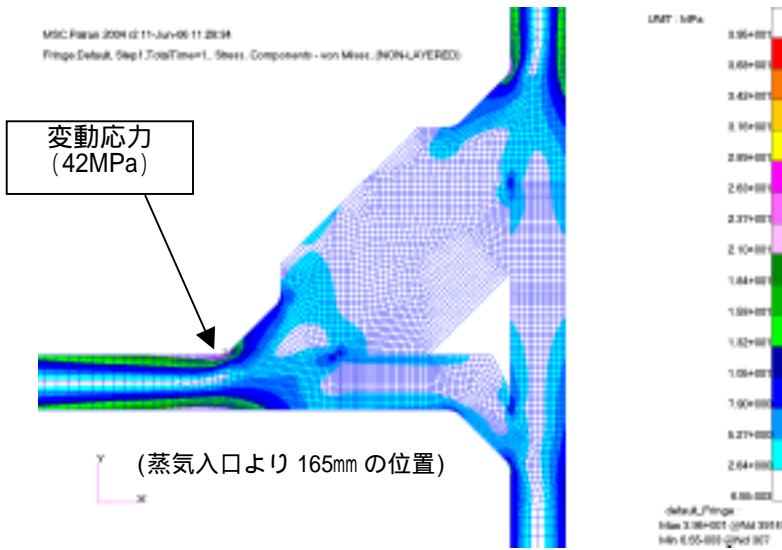
変動応力解析結果 (平坦部)

変動応力 [M P a]	疲労限 [M P a]
42	188

変動応力は疲労限以下であり、強度に問題はない。

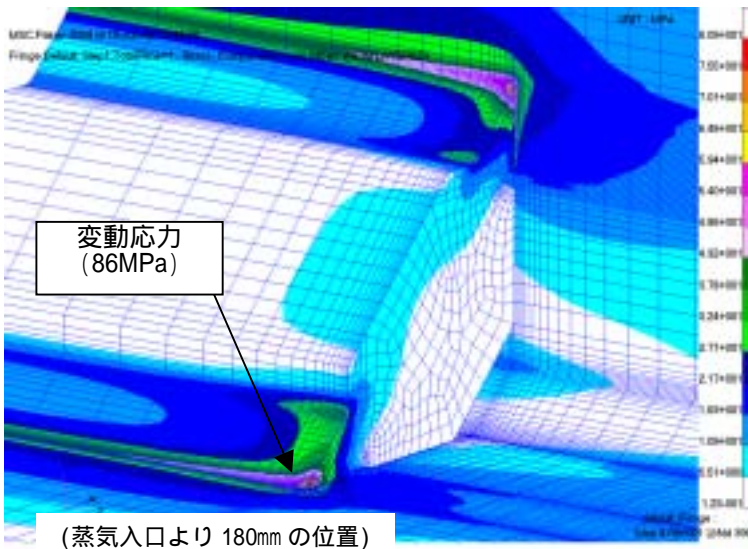
変動応力解析結果 (端部)

変動応力 [M P a]	疲労限 [M P a]
86	188

変動応力は疲労限以下であり、強度に問題はない。

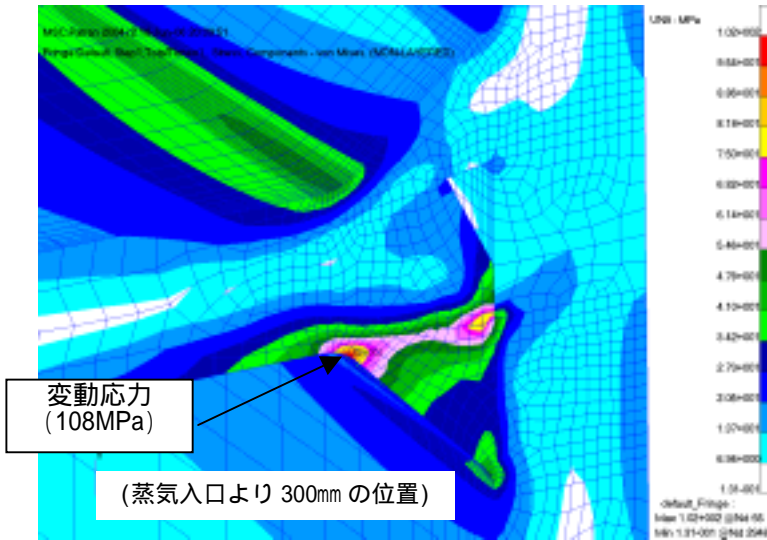
変動応力解析結果

変動応力 [MPa]	疲労限 [MPa]
108	188

変動応力は疲労限以下であり、強度に問題はない。

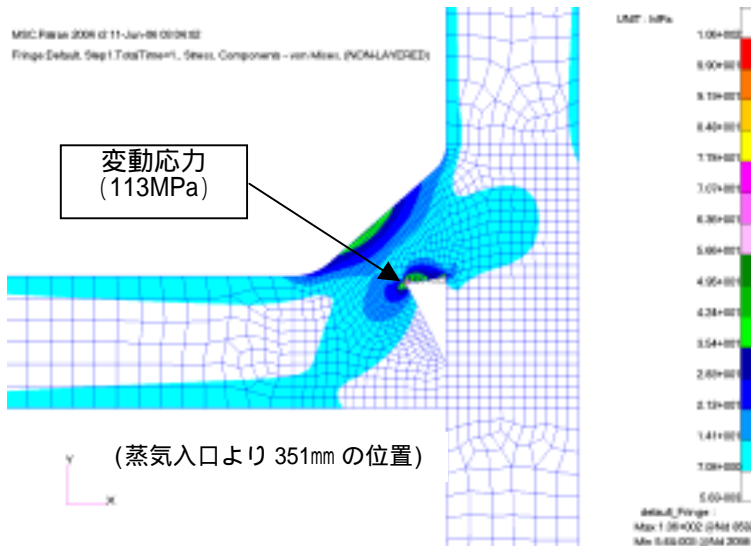
変動応力解析結果

変動応力 [MPa]	疲労限 [MPa]
113	188

変動応力は疲労限以下であり、強度に問題はない。

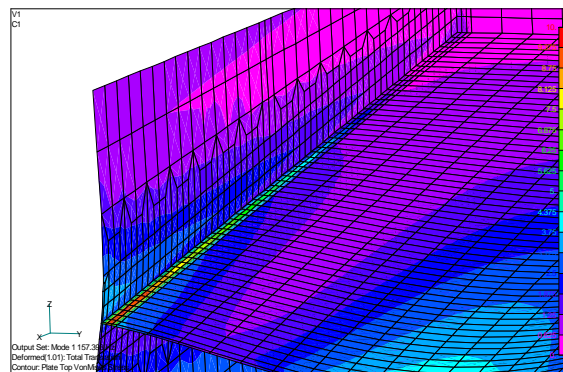
のど厚 3mm の場合の応力コンター図

疲労割れは変動応力の大きな蒸気入口部に発生し、流体加振力による変動応力が下図に示すとおり母材に比べ溶接部の方が大きいため、割れは内部プレートと本体との溶接部を進展する。

このため、破損部の形状は、内部プレートの大きさの長方形板(659mm × 394mm)を想定する。

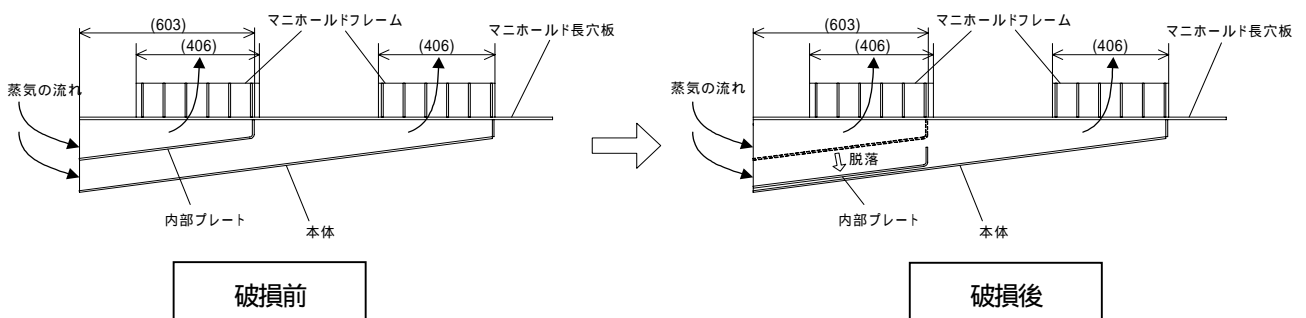
蒸気は上方より70度の角度で下向きに蒸気整流板に流入するため、破損部は蒸気整流板本体に押し付けられ浮き上がり力が作用しないため停留し、下流側の構造物に影響を与えることはない。
