高燃焼度17行17列型燃料集合体を使用するに当たっての
評価結果の国への報告について

3ループプラントでの
17×17A型55GWd/t燃料使用時における
燃料漏えい対応策の評価結果について

平成22年6月

四国電力株式会社

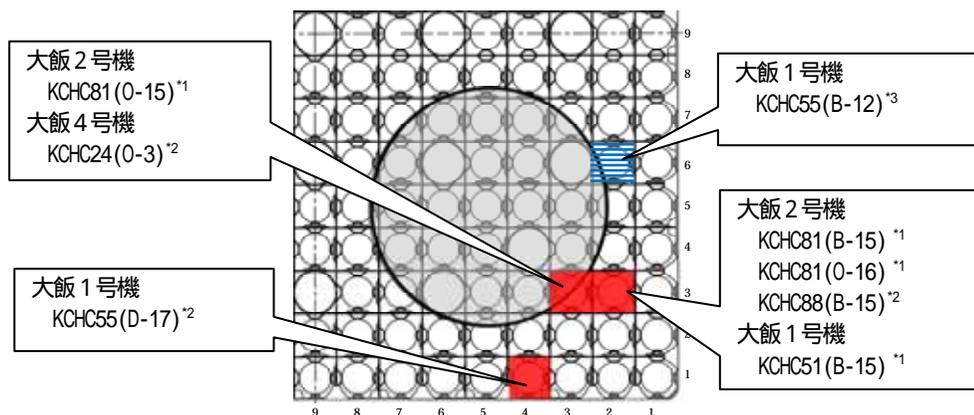
[漏えい燃料棒位置]

4ループプラントにおける燃料漏えいの実績

*1: 隙間等を確認
*2: 隙間等は認められず
*3: 漏えいは認められないが隙間等を確認

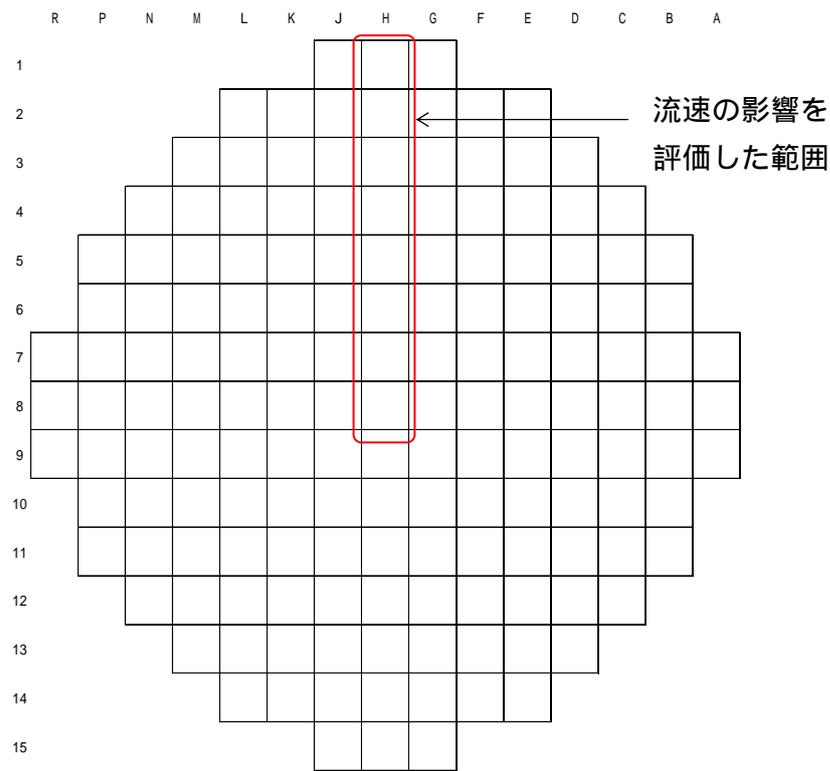
図2 4ループ炉心と3ループ炉心の軸流速分布比較
(炉心H列での比較)

また、3 ループプラントと 4 ループプラントの軸流速の差を図 2 に示すが、これからも、3 ループプラントでは中心位置を除き炉心全域にわたり軸流速は 4 ループプラントより小さいことがわかる。

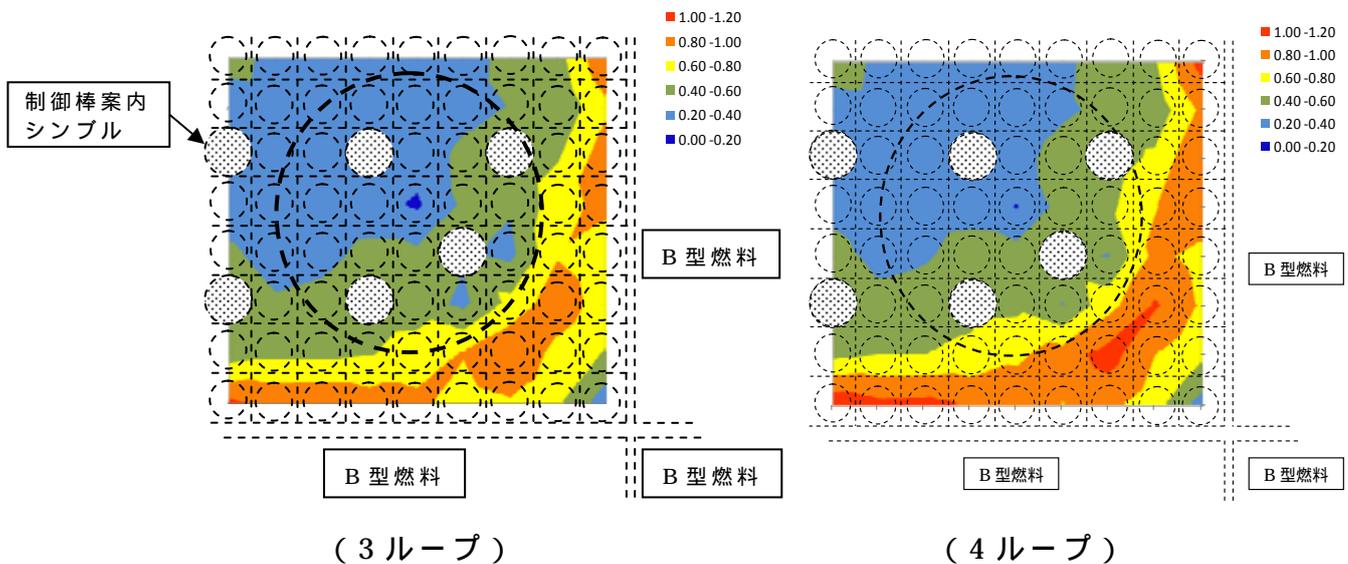
図 1 3 ループプラントと 4 ループプラントにおけるワークレート図

添付資料 - 2 に示す軸流速の差に基づき、3 ループプラントにおける燃料棒摩耗体積の評価を行うため、燃料集合体内流動要因及び隣接燃料要因を考慮して、燃料棒振動のワークレート評価を実施した(図 1)。

その結果、3 ループプラントでは、燃料集合体内全域にわたって、ほぼ軸流速の差に比例するかたちで、4 ループプラントに比較してワークレートが小さいことがわかる。

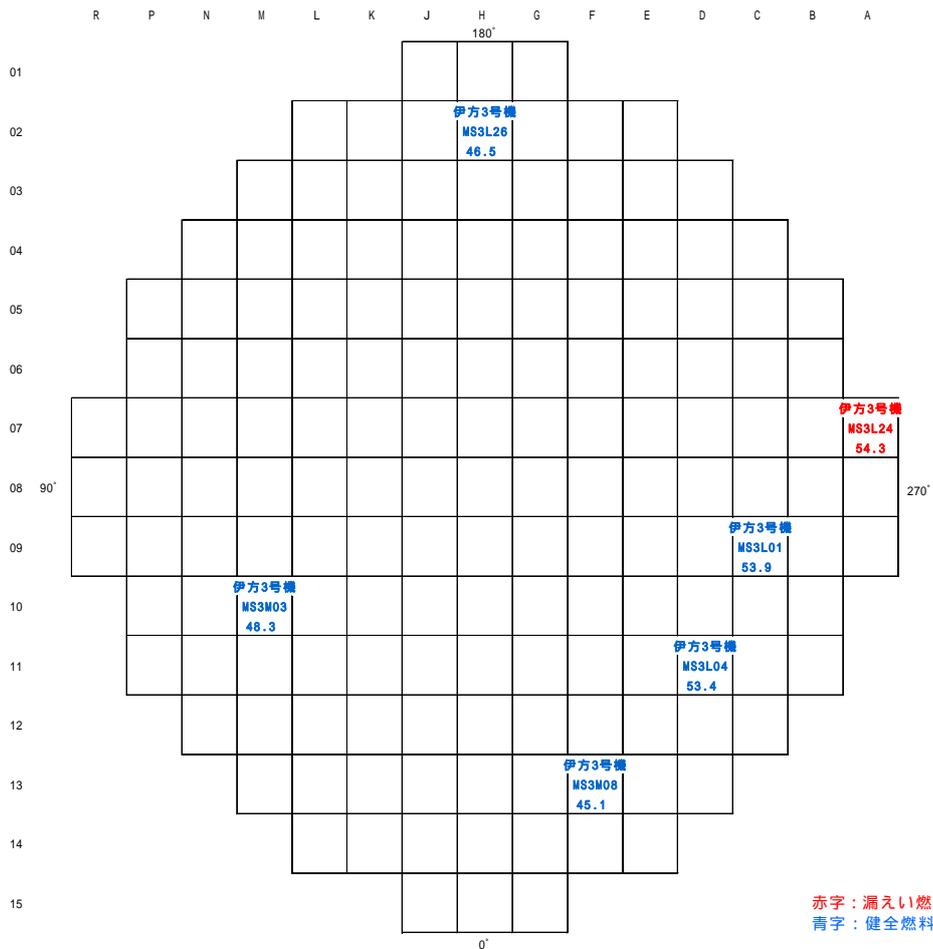
図2 3ループ漏えい燃料 / 健全燃料 (45GWd/t 燃焼度以上) 炉心位置

4 ループプラントでは炉心中央領域にて漏えいが発生しているが、3 ループプラントでは図 2 に示す通り炉心中央部での漏えい発生はなく、最外周のバッフル板 L コーナー位置で発生している。

ガドリニア入り燃料集合体（10%）は、念のため、燃焼の進んだ（最終サイクル）燃料集合体はLコーナー位置へ装荷しない。

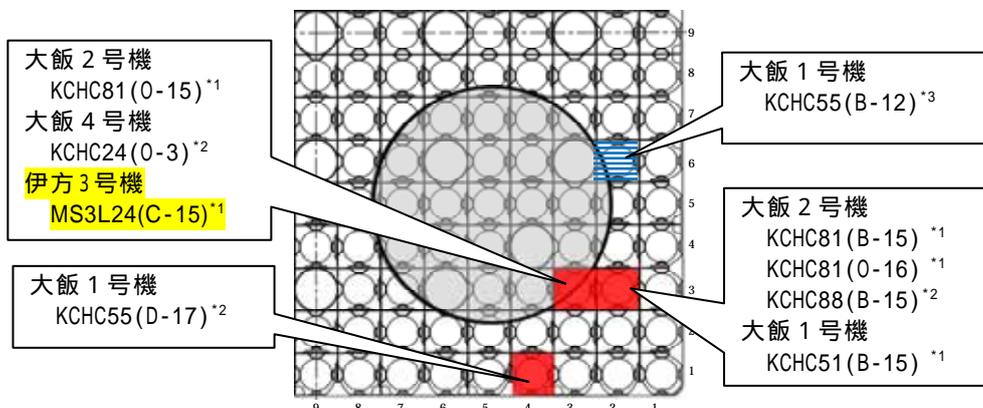
[漏えい燃料棒位置]

伊方3号機	4ループプラントとの共通性評価	
プラントタイプ		3ループ	×	流速、流量等に差がある。
燃料番号		MS3L24	-	
漏えい燃料棒 (被覆管材質)		ガドリニア入り燃料棒 (ジルコニウム基合金)	×	特に偏りはない。 3ループ：ガドリニア入り燃料棒1本 4ループ：ウラン燃料棒6本、ガドリ ニア入り燃料棒1本で発生
使用 履 歴 等	燃料集合体 燃焼度	約54.3GWd/t	×	漏えい発生燃焼度領域が異なる。 3ループ：ほぼ最高燃焼度まで燃焼 が進んだ時点 4ループ：37～47GWd/t
	照射期間	約4.3年	×	4ループプラントは3年前後で漏えい が発生している。
	装荷位置	炉心最外周部 (A-7)

×	装荷位置に共通性はない。 3ループ：炉心最外周部 (バッフル板Lコーナー位置) 4ループ：炉心中央領域

*1：隙間等を確認

*2：隙間等は認められず

*3：漏えいは認められないが隙間等を確認
