原子力発第10226号  
平成23年 2月23日

四 国 電 力 株 式 会 社  
支 配 人 原 子 力 本 部 原 子 力 部 長  
玉 川 宏 一

## 伊方発電所第2号機 湿分分離加熱器の取替について

平成23年2月

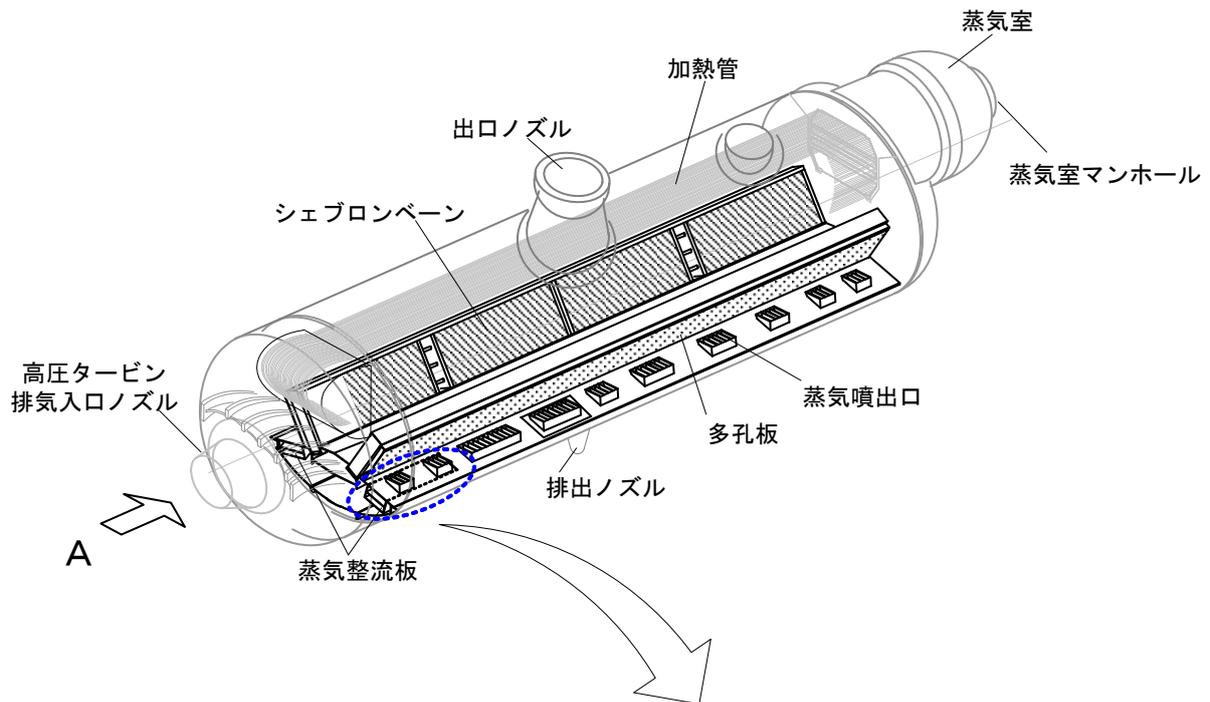
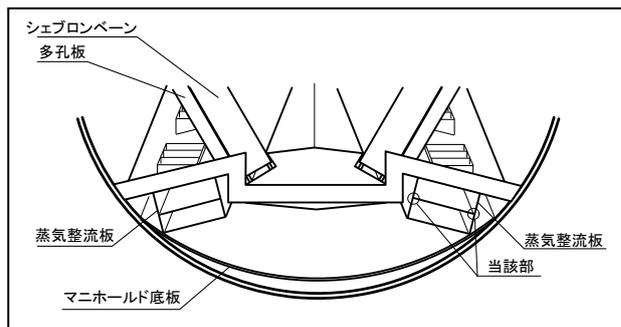
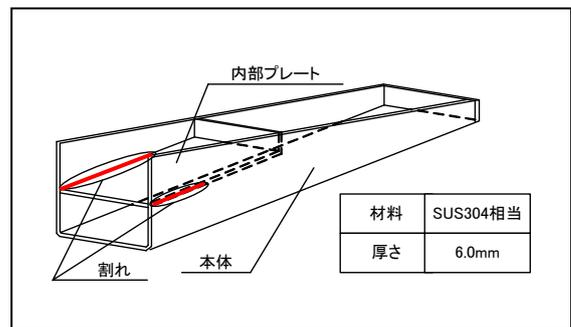
蒸気整流板溶接部の割れ箇所  
(平成18年6月発生)

通常運転中の1号機において、湿分分離加熱器1Bより異音が発生したため調査したところ、2個ある蒸気整流板のうち、高圧タービン排気入口部から見て右側の蒸気整流板の溶接部に、2箇所割れが認められた。

当該蒸気整流板を製作する際に溶接部の開先角度が設計より狭く加工されていたため、整流板本体と内部プレートの溶接部に溶け込み不良が生じた。このため、当該溶接部の強度が不足することとなり、そこに蒸気の流れによる高サイクルの流体加振力が加わることにより、疲労限を上回る高サイクルの振動が発生し、疲労が累積して割れが発生・進展したものと推定された。

また、開先角度が設計より狭く加工されたのは、製作会社の溶接部の検査手順書に開先検査の実施は規定されているが、開先検査の記録を残すことまでは規定されていなかったことから、検査漏れが生じ開先確認が不十分となったためと推定された。

当該蒸気整流板の取替を実施した。

当該溶接部については、開先検査等の検査を確実に実施し、設計仕様どおり開先加工されていることを確認した。

その他の7個の蒸気整流板については、当該溶接部の補強(補強材使用)を実施した。

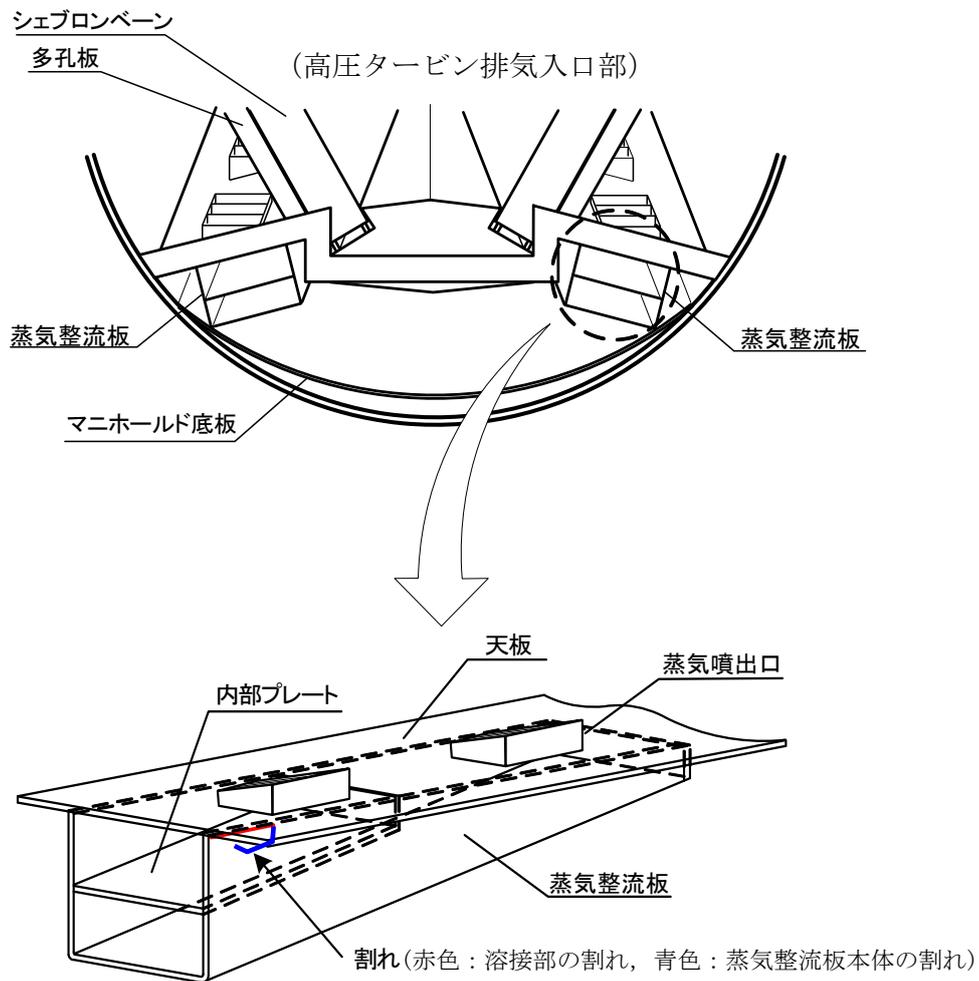
蒸気整流板の割れ箇所  
(平成19年4月発生)

1号機第24回定期検査中のところ、湿分分離加熱器1Bにおいて、2個ある蒸気整流板のうち、高圧タービン排気入口部から見て右側の蒸気整流板の溶接部(天板との溶接部)および蒸気整流板本体に割れが認められた。

上記平成18年6月発生の不具合時に取替を実施した蒸気整流板であるが、取替時の溶接ひずみにより蒸気整流板と天板との溶接部に大きな応力が発生していたこと、当該溶接部は狭隘部であり、溶接作業性が劣悪であったため、溶接部に溶け込み不良箇所が発生し、そこに蒸気の流れによる高サイクルの流体加振力が加わることにより、疲労限を上回る高サイクルの振動が発生し、疲労が累積して割れが発生・進展したものと推定された。

当該蒸気整流板および天板の取替を実施した。

その他の7個の蒸気整流板については、蒸気整流板のみの取替を実施した。

当該溶接部の溶接に際しては、事前に、実物大の模型にて溶接施工の健全性を確認するとともに、溶接士の訓練を実施した。

なお、より一層の強度向上を図る観点から、両側溶接または当て金を使用し、完全溶け込み溶接となるよう実施した。

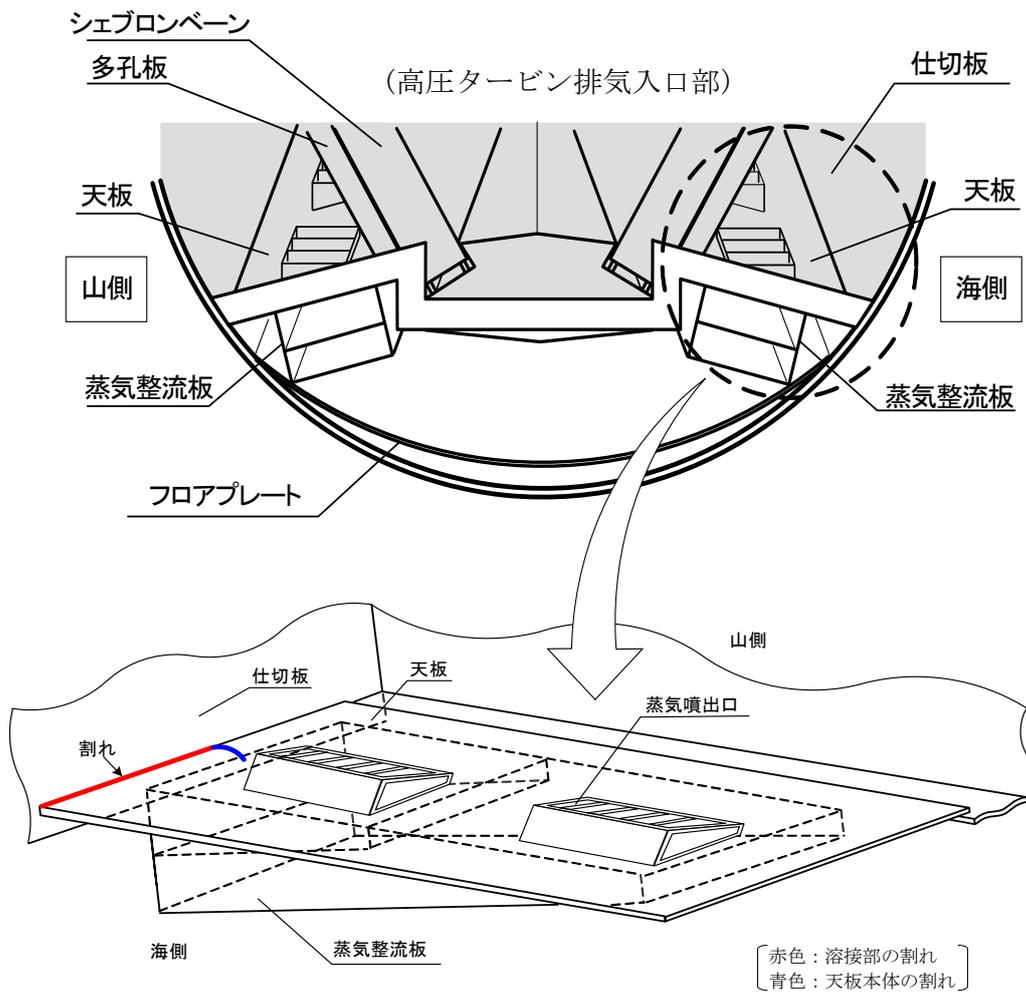
天板の割れ箇所  
(平成20年2月発生)

2号機第20回定期検査中のところ、湿分分離加熱器2Bにおいて、蒸気整流板(高圧タービン排気入口部から見て右側の蒸気整流板)を取り付けている天板と仕切板との溶接部および天板本体に割れが認められた。

当該溶接部については、設計会社の図面で設計上要求されていた溶接指示が製作会社で作成した製作図面に記載されず、結果的に当該溶接部が設計要求よりも強度の劣る溶接方法で施工されたため、溶接部に溶け込み不良箇所が発生し、そこに蒸気の流れによる高サイクルの流体加振力が加わることにより、疲労限を上回る高サイクルの振動が発生し、疲労が累積して割れが発生・進展したものと推定された。

当該天板の取替を実施した。

設計図面からの指示を製作図面に確実に反映するなどの取り合いに関する管理方法を明確にするよう要求することとした。

なお、当該溶接部（仕切板との溶接部）については、設計要求よりも更に強度を向上した溶接形状（両側溶接）とし、その他の15箇所当該溶接部についても、調査のため切断したため、同様な溶接形状にて復旧した。

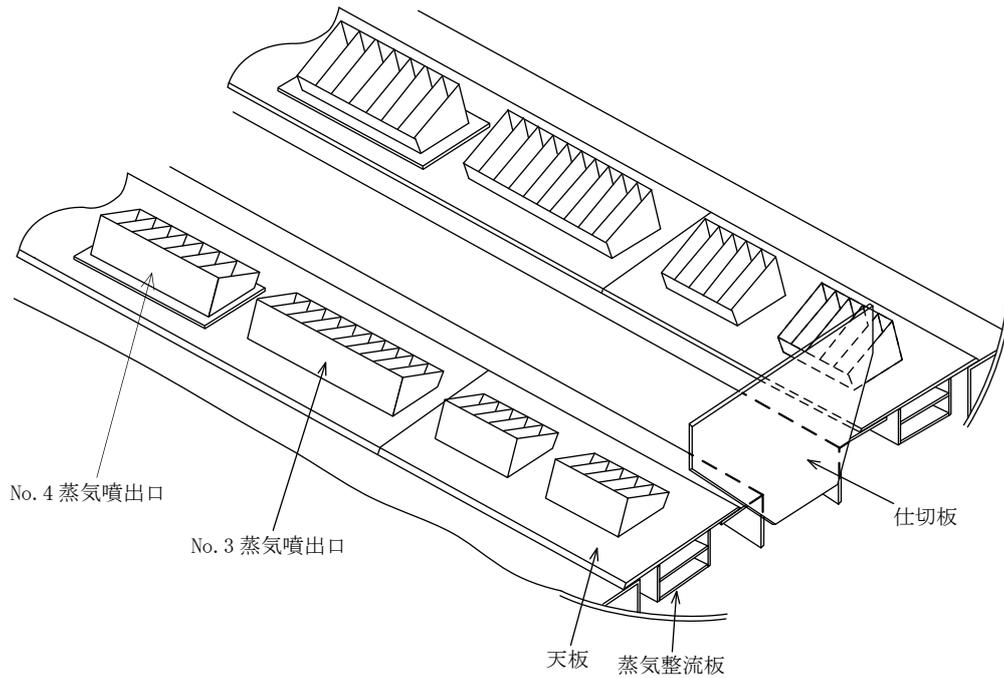
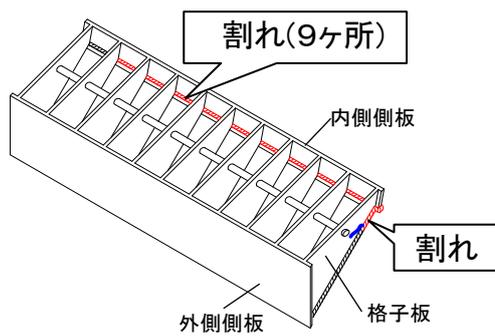
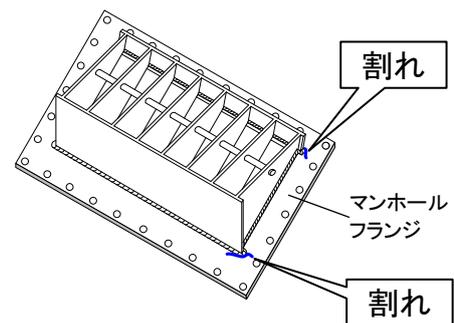
蒸気噴出口溶接部の割れ箇所  
(平成20年4月発生)

1号機第25回定期検査中のところ、湿分分離加熱器4台（1A～1D）のうち、1A～1C号機の3台において、蒸気噴出口（No.3およびNo.4）の溶接部他に割れが認められた。（添付資料-6）

溶接作業性の悪い狭隘な部位で、十分な溶け込みが得られにくい溶接方法（半自動アーク溶接）を採用したことから、溶接部に溶け込み不良箇所が発生し、そこに蒸気の流れによる高サイクルの流体加振力が加わることにより、疲労限を上回る高サイクルの振動が発生し、疲労が累積して割れが発生・進展したものと推定された。

〔赤色:溶接部の割れ  
青色:格子板本体の割れ〕

(青色:マンホールフランジ本体の割れ)

割れが認められた蒸気噴出口他の取替を実施した。溶接方法については、ティグ溶接を採用した。

その他の蒸気噴出口については、取替（溶接方法はティグ溶接）または溶接部の補修（切削後ティグ溶接）を実施した。

なお、溶接作業については、経験のある溶接士または実物大の模型にて事前に訓練を実施した溶接士が実施した。

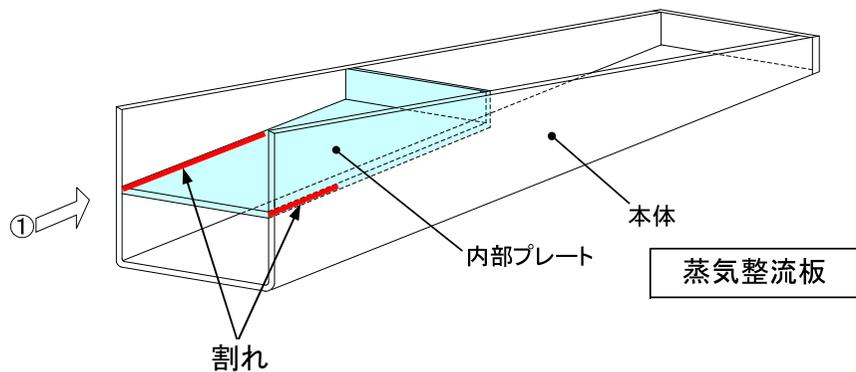
過去の不具合箇所の今回製作時対策（蒸気整流板溶接部の割れ箇所（平成18年6月発生））

当該溶接部の開先角度が設計仕様（45°）より狭く加工されたことから、開先先端部に未溶着部分が生じ、内部に空洞が残ったものと推定された。（開先検査記録作成未実施）

溶接部の施工において、開先検査を実施し、確実に開先加工が行われていることを確認した。

補強部材を用いて、溶接部の補強を実施した。

全ての蒸気整流板の当該溶接部について、完全溶け込み溶接となるような開先形状とし、板厚: 6mm→8mm、脚長: 6mm→8mmとした。

また、開先検査を始めとする溶接部に係る各検査を確実に実施し、記録を作成保管した。

なお、狭隘部でもあるため、事前に実物大の模型にて溶接施工の健全性を確認した。

溶接方法はティグ溶接とした。

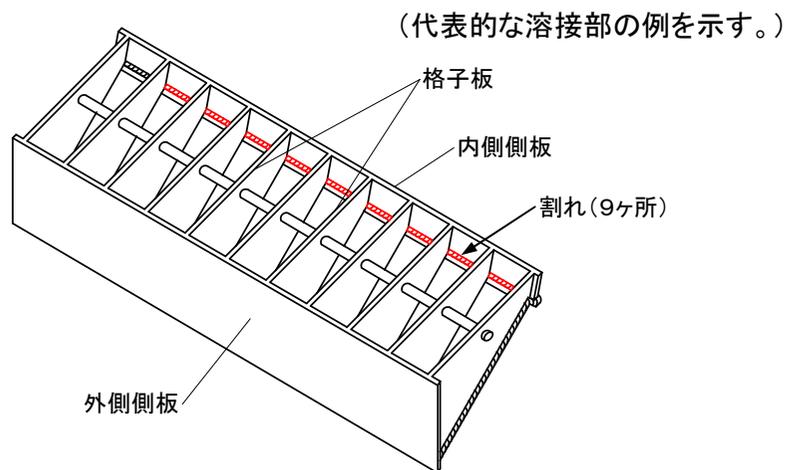
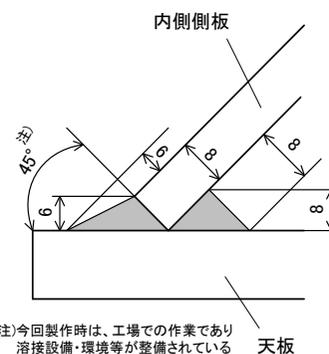
過去の不具合箇所の今回製作時対策（蒸気噴出口溶接部の割れ箇所（平成20年4月発生））

溶接作業性の悪い狭隘部であるうえに、十分な溶け込みが得られにくい溶接方法（半自動アーク溶接）を採用していたため、溶接部に溶け込み不足部分が発生したものと推定された。  
（開先角度の設計指示なし。）

開先を50°とし、溶接金属の溶け込み量を増加させるとともに、ティグ溶接にて溶接した。

事前に実物大の模型にて溶接施工の健全性を確認したうえで、実機の溶接施工を実施した。

超硬カッターで既設溶接部切削後、ティグ溶接にて再溶接した。

注)今回製作時は、工場での作業であり溶接設備・環境等が整備されているため、45°とした。

事前に実物大の模型にて溶接施工の健全性を確認した。  
なお、板厚は6mm→8mm、脚長は可能な限り6mm→8mmとした。  
溶接方法はティグ溶接とした。
