伊方発電所3号機第15回定期検査中に
連続発生したトラブルに関する報告書

令和2年7月

伊方原子力発電所環境安全管理委員会
原子力安全専門部会

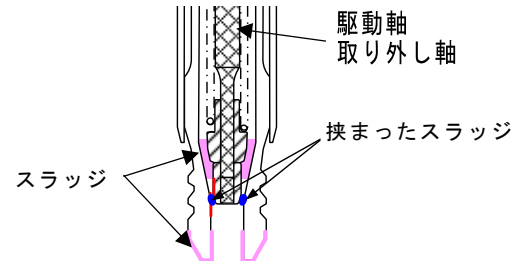
図 2-3 駆動軸取り外し軸の状態

- ① 制御棒クラスタと駆動軸との切り離しを行った後、再結合を防止するため、駆動軸取り外し軸を下降させた際、ロックボタン廻りに付着した堆積物（スラッジ）が位置決めナットと接手の間に挟まり、駆動軸取り外し軸が詰まった。

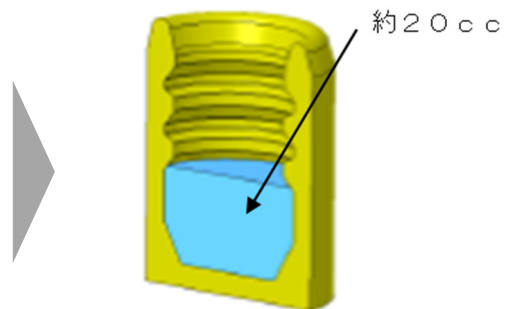
図 2-4 堆積物調査結果

- 制御棒クラスタのスパイダ頭部内（駆動軸との結合部内部）で確認された堆積物を調査した結果、当該堆積物は、駆動軸内表面や1次冷却系統内で生成したマグネタイトが剥離し、堆積したものと推定され、他の制御棒でも確認された。なお、当該制御棒クラスタスパイダ頭部内の堆積量は約 20 cc と推定された。

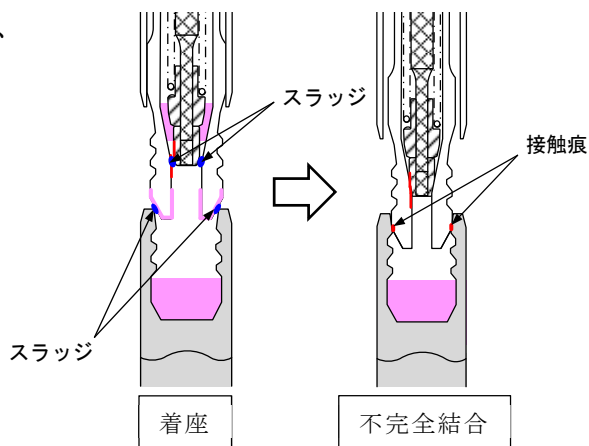
図 2-5 不完全結合図

② 駆動軸取り外し軸を完全に下降させ、
 接手を押し広げていない①の状態
 で制御棒クラスタに駆動軸を着座させ
 たことにより、その後の駆動軸取り
 外し工具の切り離し作業に伴う振
 動で、駆動軸が制御棒クラスタの
 スパイダ頭部内へ沈み込み、駆
 動軸接手外面直線部と制御棒クラ
 スタのスパイダ頭部1山目の接
 触による不完全な結合状態が形
 成され、上部炉心構造物を吊り
 上げた際、制御棒クラスタも引
 き上がった。

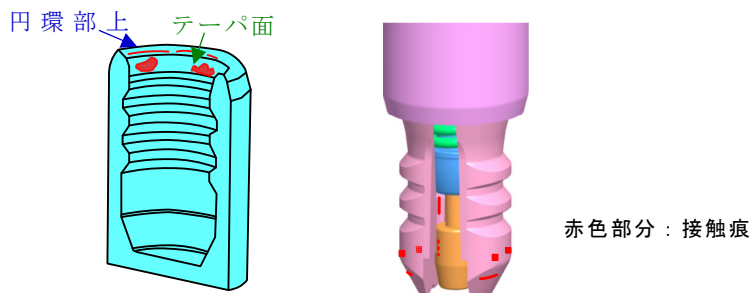
図 2-6 制御棒クラスタスパイダ頭部及び駆動軸の接触痕

- 当該制御棒クラスタの外観確認において、スパイダ頭部の円環部上面及び内部テーパ面に接触痕（色調の変化）が確認されるとともに、当該駆動軸の外観確認の結果、接手外面及び接手内面に今回生じた可能性のある金属光沢を有する接触痕を確認した。

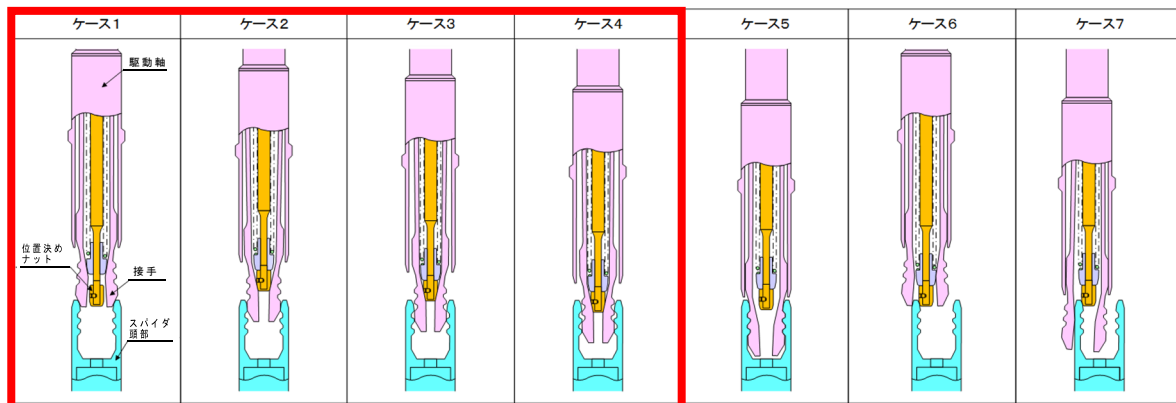
図 2-7 各ケースの概要図

- 7 ケースの不完全な結合状態について、幾何学的な整合、外観確認結果との整合及び手順との整合の観点で検討した結果、ケース 1 から 4^{※2}については、全ての観点で整合し、不完全な結合状態が形成される可能性があることを確認した。

※2 ケース 1 は仮置き状態で、ケース 2～4 はスパイダ頭部にそれぞれ 1～3 山目位置で、不完全に結合している状態。

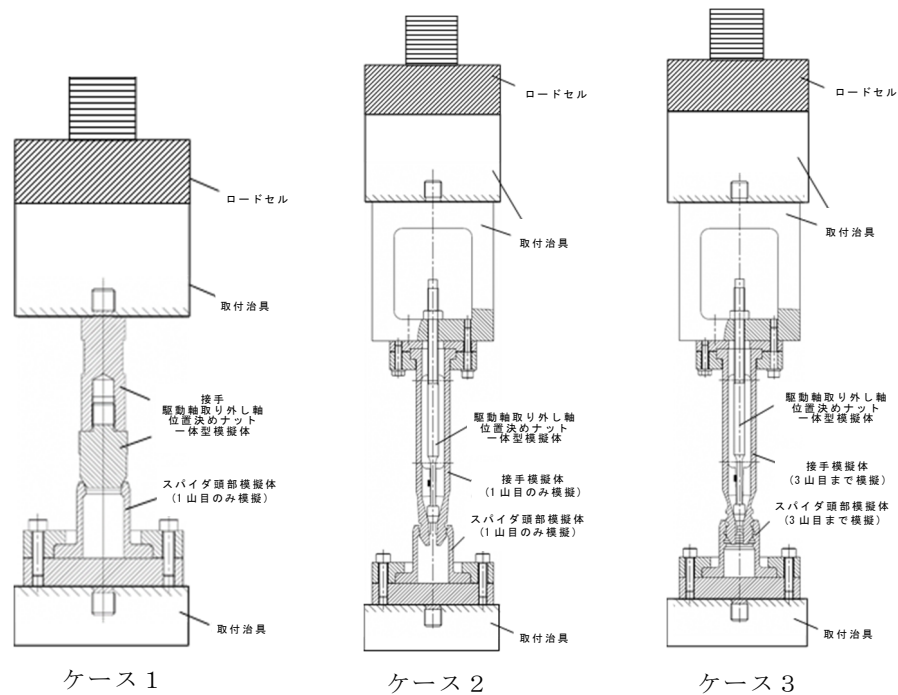
図2-8 部分モデルによる実証試験

- 不完全な結合状態として発生する可能性があるケース1から3について、駆動軸と制御棒クラスタを部分的に模擬した供試体を用いて引き上げ荷重に係る実証試験を実施した結果、ケース1では引き上げ荷重は発生せず、また、ケース3では、試験機の計測範囲を超える大きな引き上げ荷重が計測されたため、これらのケースは、意図せず引き上げられたものの、特別な操作を実施することなく自然に切り離された今回の事象とは整合しない結果となった。

ケース2については、制御棒クラスタの水中重量相当の引き上げ荷重が計測されたこと及び接触痕の発生状況から、当該状態で本事象が発生した可能性が高いことを確認した。

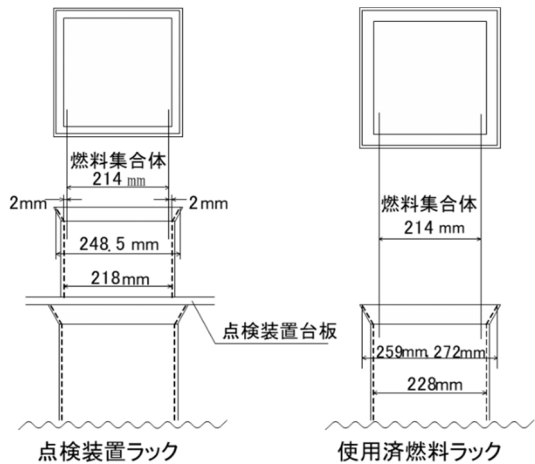
図 3-3 点検装置ラックと使用済燃料ラックの寸法比較

① 点検装置ラック開口寸法 (248.5mm) が使用済燃料ラックの開口寸法 (259mm 及び 272mm) よりも小さいため、使用済燃料ラックへの燃料集合体挿入作業に比べて難度が高い作業となっていた。

- 作業員への聴き取り調査の結果、使用済燃料取扱工具操作員及び使用済燃料ピットクレーン操作員は、点検装置ラックの開口寸法が使用済燃料ラックの開口寸法よりも小さいことから、燃料集合体と点検装置ラックのセンタリング確認及び挿入状況の確認が難しいと認識していた。
- 使用済燃料ラックの内寸法は、燃料集合体の外寸法 (214 mm) に対して片側 7 mm の隙間を有する値 (228 mm) に設定しているが、点検装置ラックの内寸法については、点検中の燃料集合体の揺れ、回転等を防止するため、片側 2 mm の隙間に制限した値 (218 mm) としており、開口寸法も点検装置ラックの方が小さく設計されている。

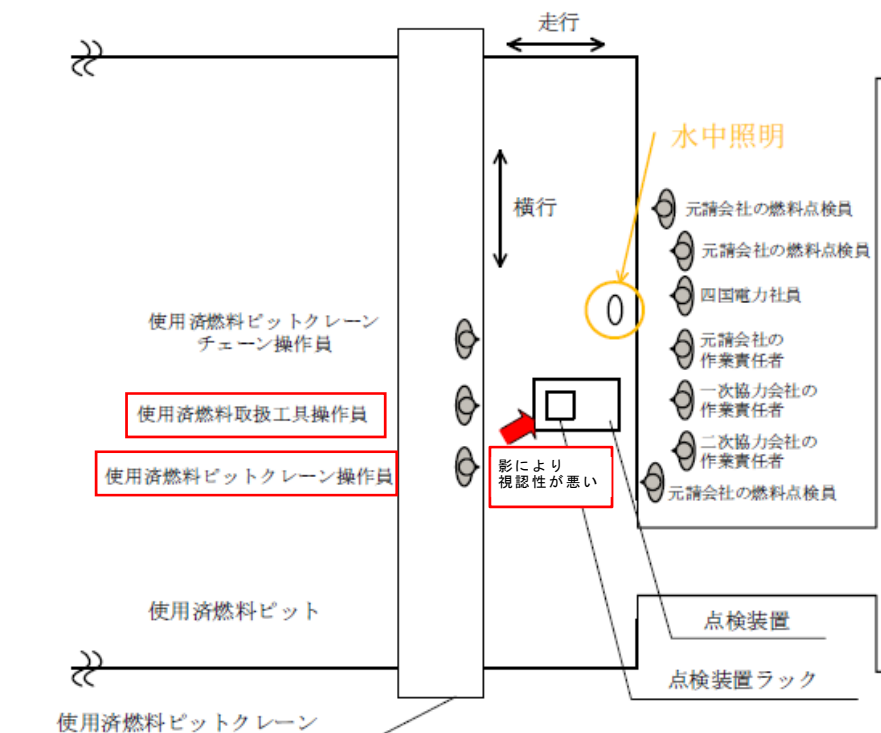
図 3-5 作業員による点検装置ラックの確認状況

➤ 作業員への聴き取り調査の結果、使用済燃料取扱工具操作員及び使用済燃料ピットクレーン操作員は、使用済燃料ピット内に設置されている常設の水中照明が点検装置ラックに当たって影ができ、使用済燃料ラックに比べて点検装置ラック開口部が見え難かったことから、燃料集合体の下部ノズルと点検装置ラックのセンタリング確認及び挿入状況の確認が難しいと認識していた。

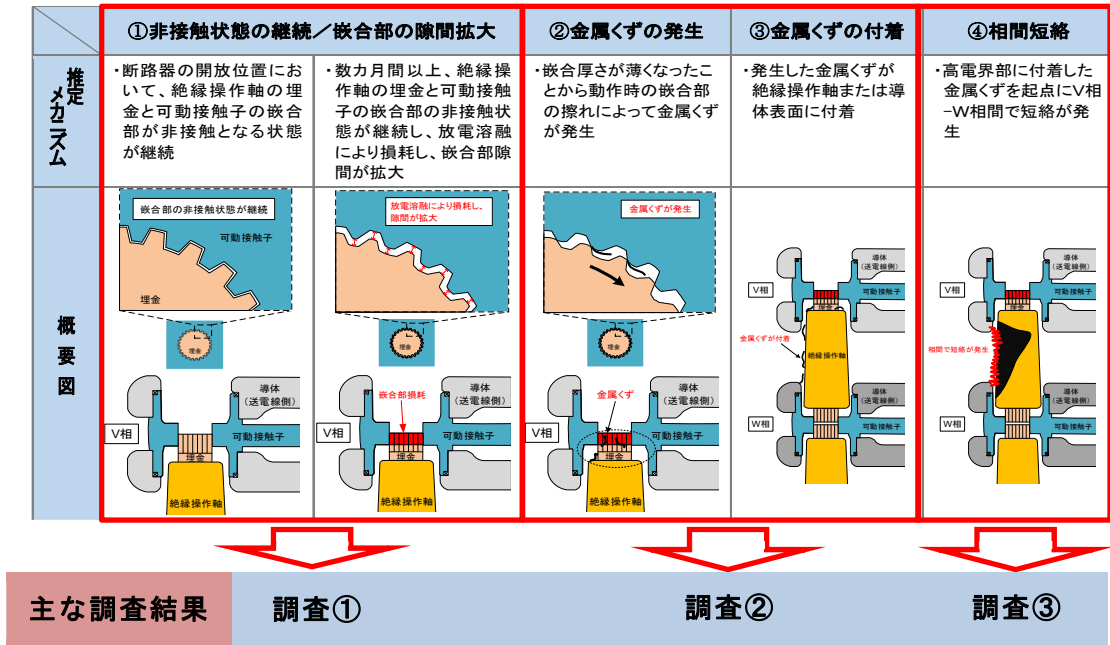
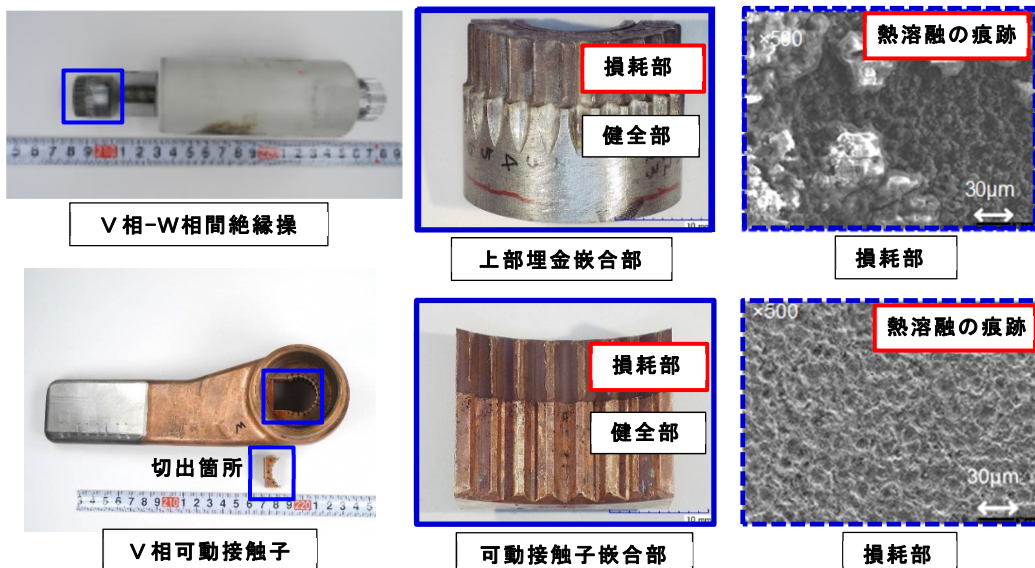
【調査①】 外観確認及び電子顕微鏡による表面観察結果

- ① 構造上生じる断路器内部の絶縁操作軸埋金と可動接触子の嵌合部の隙間が放電溶融で拡大し、その後、動作時の擦れで発生した金属くずが高電界部に付着することにより短絡が発生した。

V相-W相間絶縁操作軸上部埋金及びV相可動接触子の嵌合部の外観を確認をした結果、均一に損耗しており、健全部より小さくなっていた。また、電子顕微鏡で当該損耗部の表面を観察したところ、熱影響による金属溶融の痕跡を確認した。その後、構造上、当該嵌合部では非接触状態が発生することが判明し、非接触状態が継続することで放電が発生することも実証試験で確認できた。

- ① 故障した断路器の絶縁操作軸、可動接触子等の損耗した部品については、新品に交換した。
- ② 当該断路器と同一構造及び使用状態が同じ断路器計 13 台について、嵌合部の外観及びフッ素化合物の有無を確認する内部開放点検を行ったところ、2 台で絶縁操作軸埋金嵌合部に放電による損耗を確認したことから、絶縁操作軸等の部品を新品に交換した。

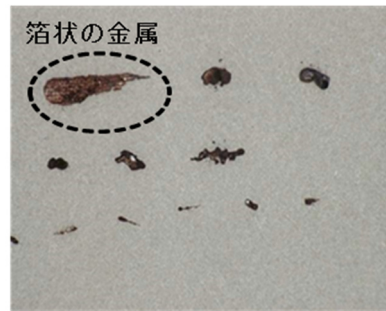
断路器ユニットの内部調査によって確認された堆積物から、放電に伴って発生するフッ素化合物（断路器内に充填している六フッ化硫黄ガスの分解により発生）とともに、箔状の金属（最大で約4mm）が採取された。当該金属を成分分析した結果、絶縁操作軸の上部埋金（アルミ合金）と可動接触子（銅）の金属成分を検出した。また、当該金属成分については、短絡が発生したV相-W相間絶縁操作軸の表面においても顕著に検出された。

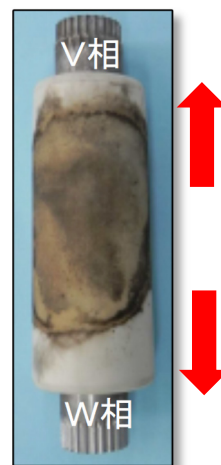
V相-W相間絶縁操作軸表面の外観確認の結果、相間短絡により発生したと推定される炭化痕跡（放電痕跡）を確認した。
