伊方発電所から通報連絡のあった異常について  
（平成13年5月分）

タービン動主給水ポンプ排気弁の閉止不良について

# 伊方3号機 主給水ポンプ廻り概略系統図

# 主給水ポンプ駆動タービン排気弁点検状況

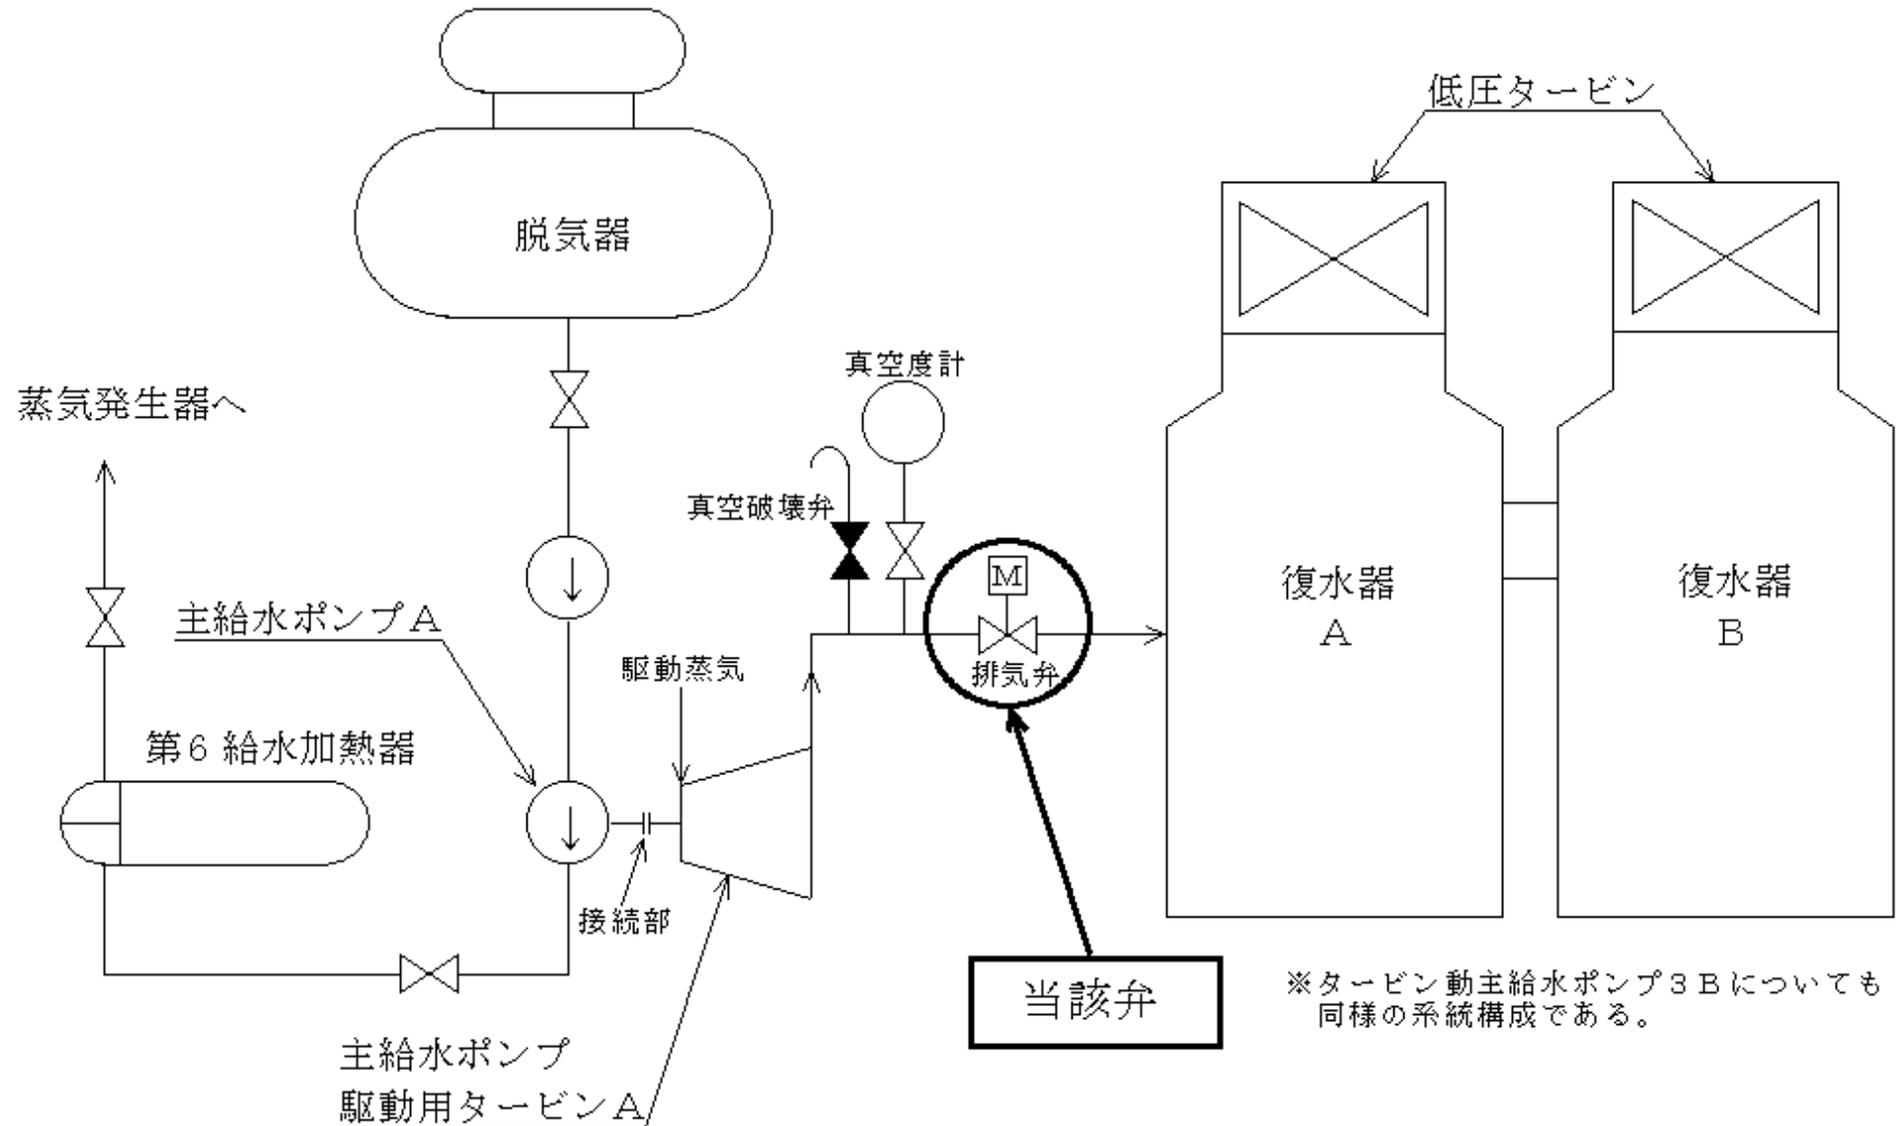
伊方3号機は、第5回定期検査中ですが、タービン動主給水ポンプ3Aのポンプとタービン軸接続作業のための隔離作業において、このタービンと復水器間にある弁の閉止機能が不調であることが、5月24日、6時に確認されました。

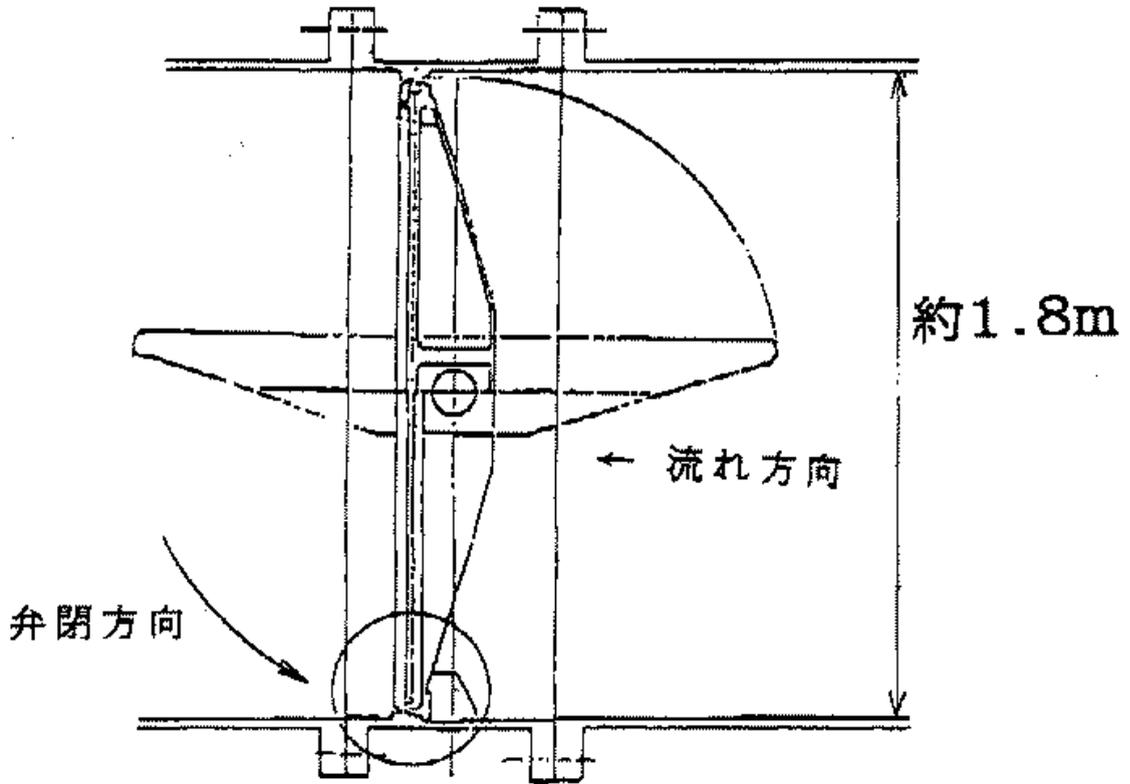
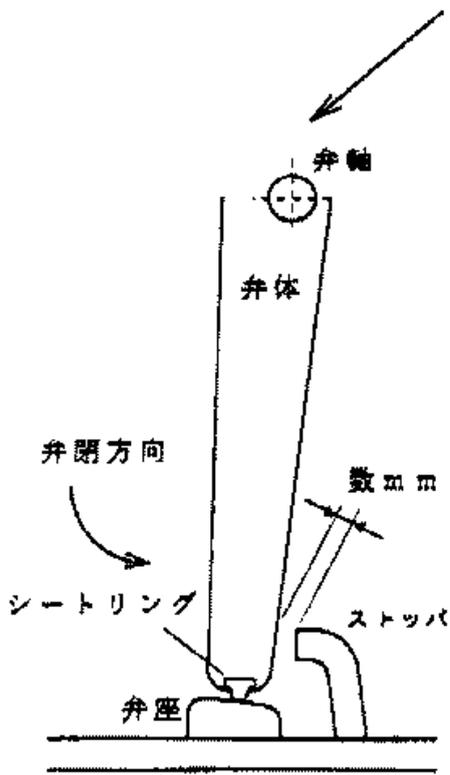
正常な状態

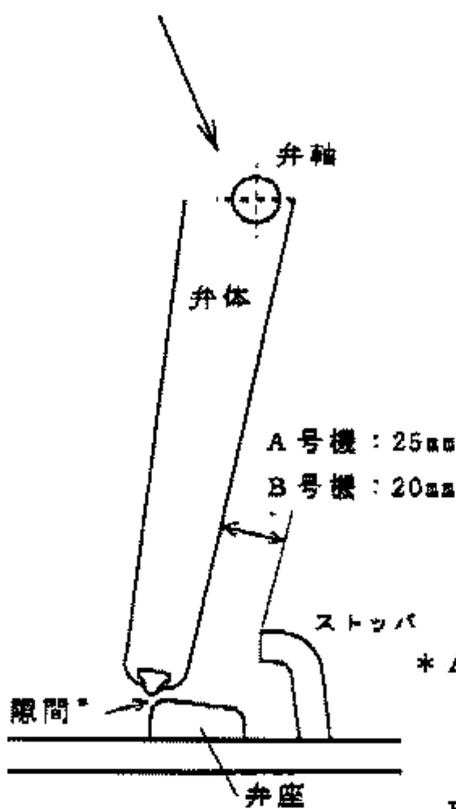
現状

調査の結果、当該電動弁のリミットスイッチ\* が全閉を検出して  
いるにもかかわらず、弁体のシートリングと弁座の間に若干の隙間  
があることが確認されました。

A号機：25mm  
B号機：20mm

\* A号機：底部の巾約60cmにわたり約2.0~3.6mmの隙間あり。

B号機：底部の巾約16cmに隙間あり。

隙間は最大0.3mm

このため、リミットスイッチの調整を実施した後、全閉位置に  
おいて漏えいの無いことを確認し、本日、14時50分、通常状態  
に復旧しました。

なお、タービン動主給水ポンプ3Bについても同様にリミット  
スイッチの調整を行いました。

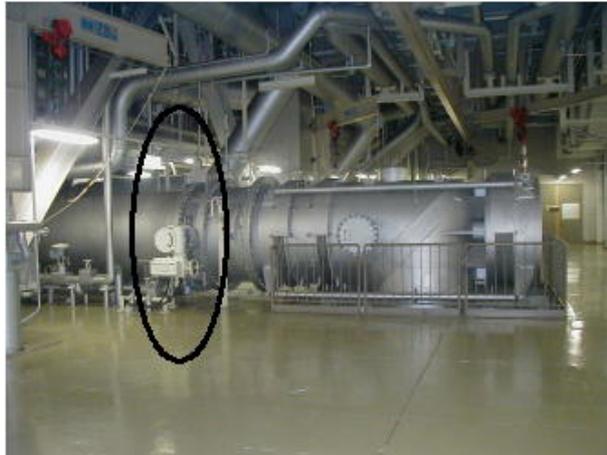
タービン動主給水ポンプ排気弁

主給水ポンプを回した後の蒸気は、復水器へ戻るが、その戻り配管中に取り付けられている弁で、復水器と主給水ポンプ駆動用タービンとを隔離するために用いられる。

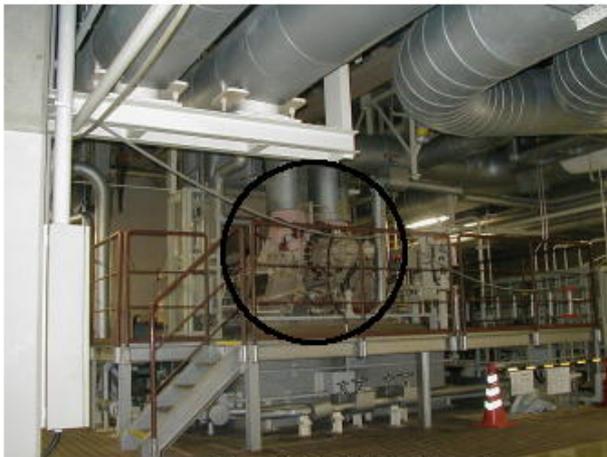
タービン動主給水ポンプ

発電用のタービンを回し、復水器で水に戻された2次冷却水を、再び蒸気発生器に送るためのポンプを、主給水ポンプという。蒸気で動く（タービン動）ポンプが2台、電動のポンプが1台あり、それぞれ全体の50%の能力を有しているが、通常はタービン動ポンプ2台で運転し、電動ポンプを予備としている。

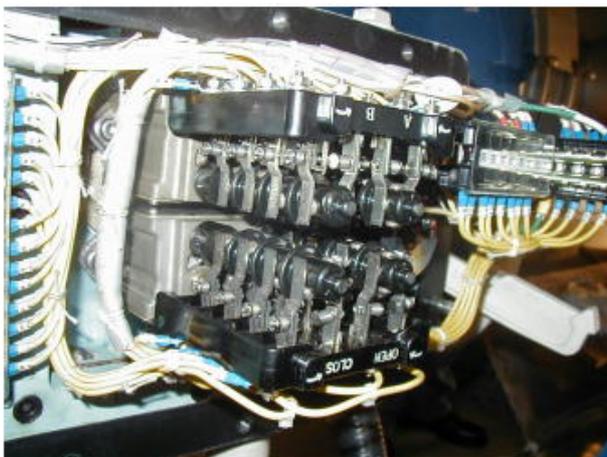
リミットスイッチ

\*：全閉位置を検出し、自動的に弁の作動を停止させるためのもの

弁の全閉位置を検出して、弁の閉動作を自動的に停止させる装置。
