伊方発電所から通報連絡のあった異常について
（平成13年5月分）

伊方3号機湿分分離加熱器加熱蒸気配管からの蒸気漏えいについて

13. 6. 11
環境政策課
(内線2443)

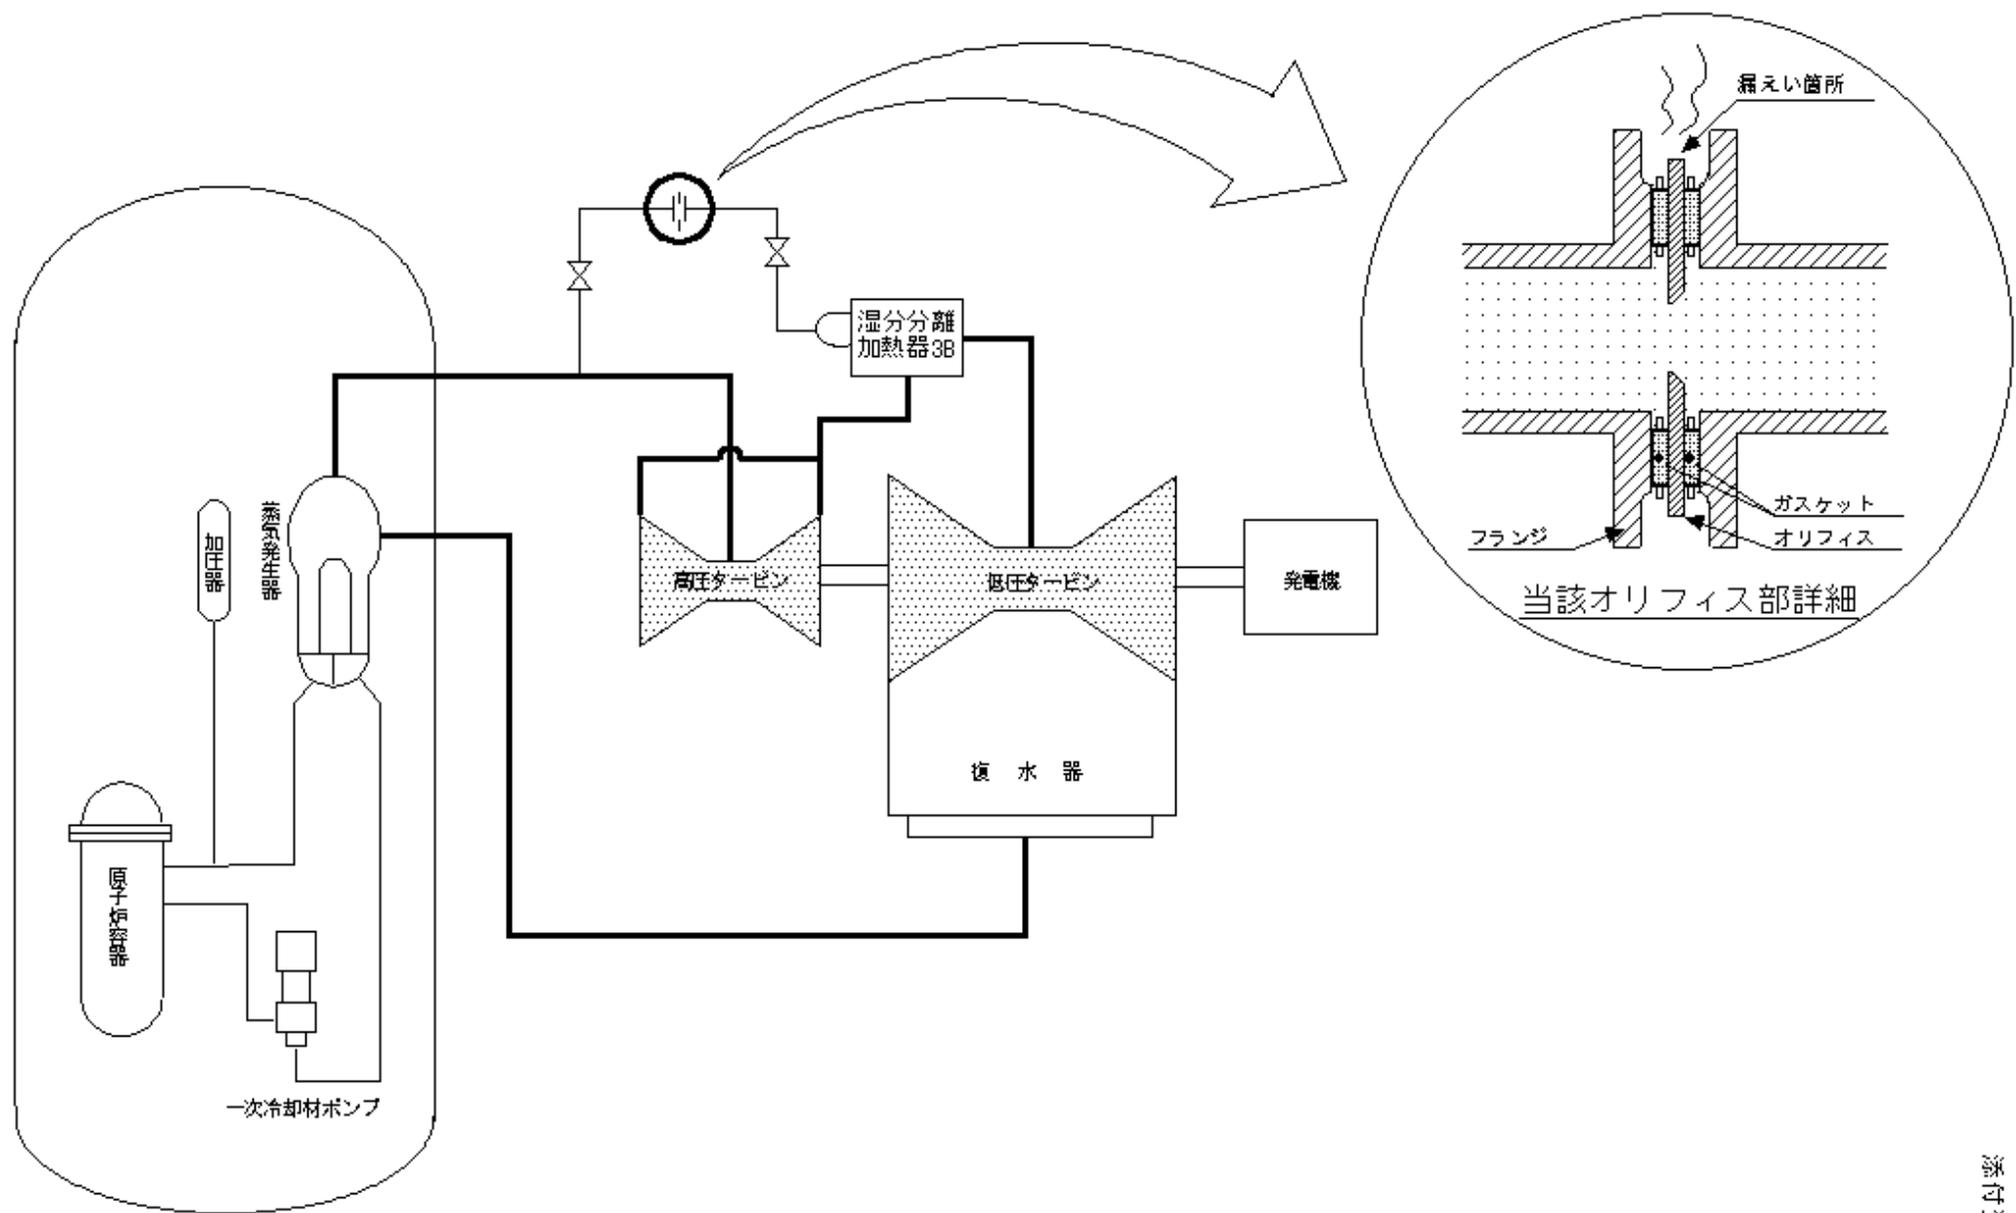
漏えい状況図

- 1 調査の結果、漏えいは、オリフィス取り付け用フランジのガスケット部からであり、当該部を分解点検の結果、2枚のガスケットに漏えい跡を確認した。
- 2 フランジ及びオリフィスには異常は認められなかったことから、漏えいの原因は、ガスケットのシール性能が低下し、漏えいしたものと推定される。
- 3 念のため、ガスケットをシール性に優れたグラフォイル製に取替え、漏えいのないことを確認し、5月31日（木）9時50分、通常状態に復旧した。

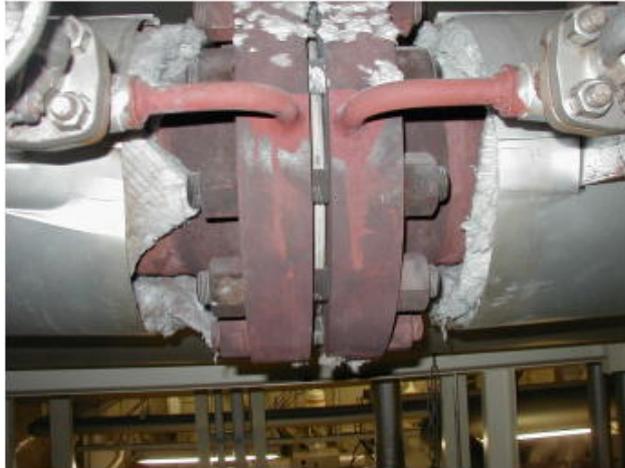
湿分分離加熱器加熱蒸気配管の
オリフィス取付用フランジ部

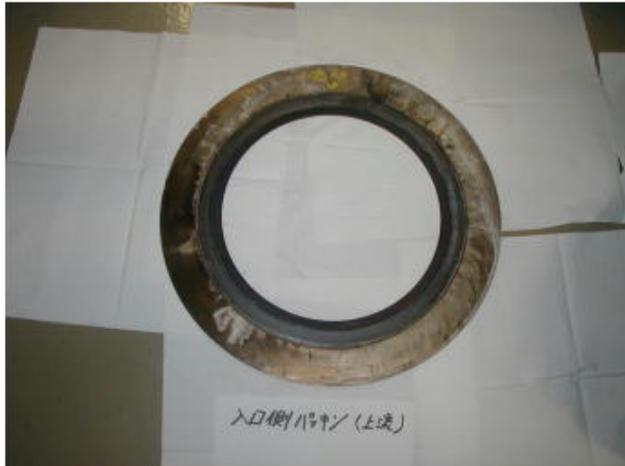
入口側フランジ(上流)

ガスケット

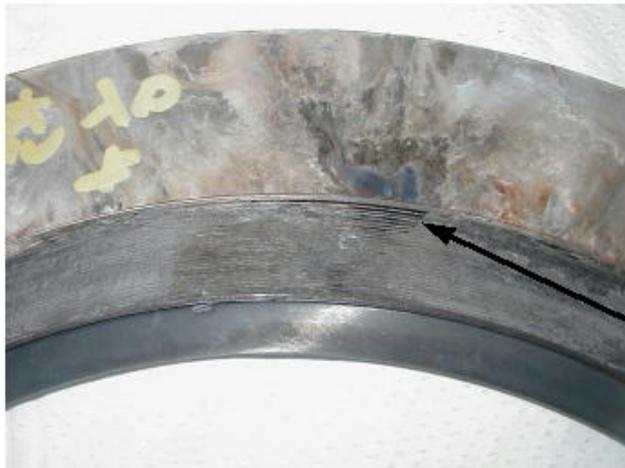
蒸気漏えい跡

ガスケット漏えい部拡大
