伊方2号機格納容器じんあい・ガスモニタの故障について

13. 8. 20
環境政策課
(内線2443)

伊 方 発 電 所 情 報 (お知らせ)

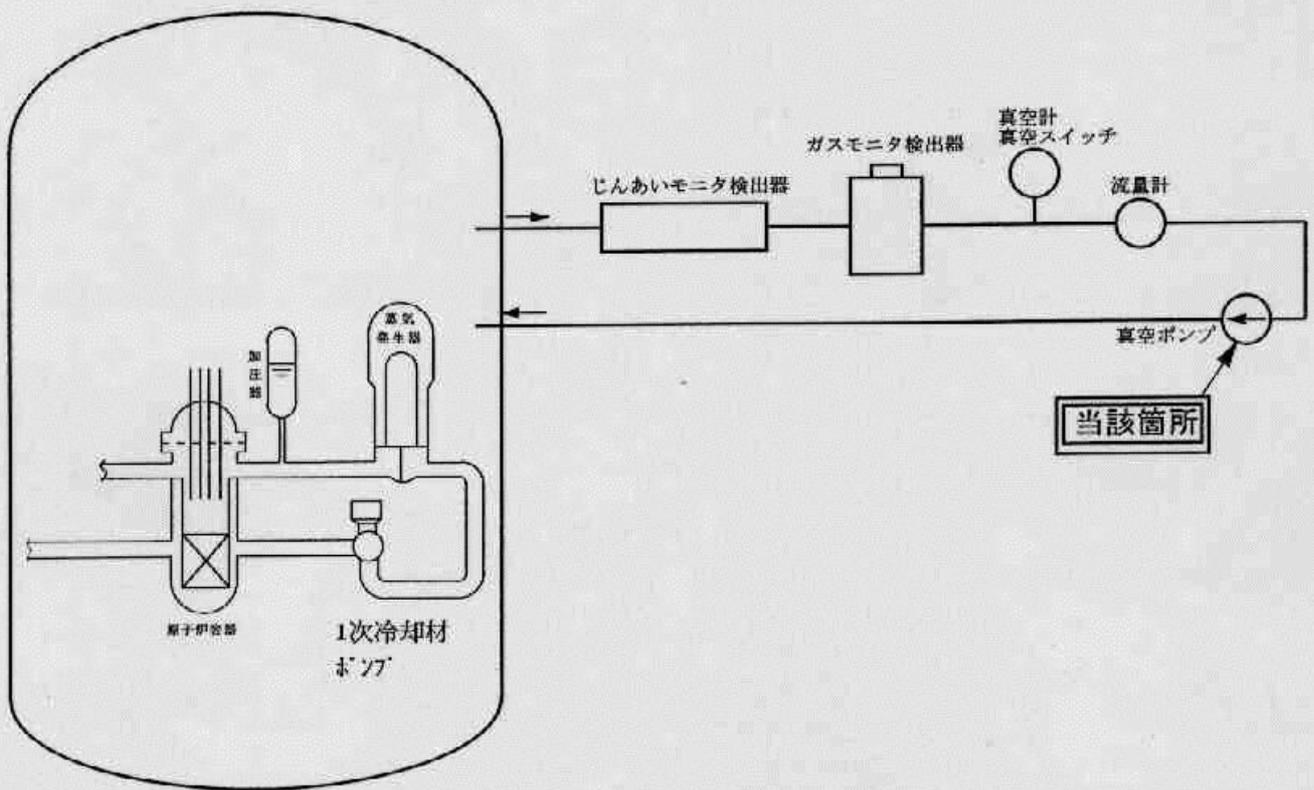
伊方発電所第2号機格納容器じんあい・ガスモニタ系統図

原子炉格納容器

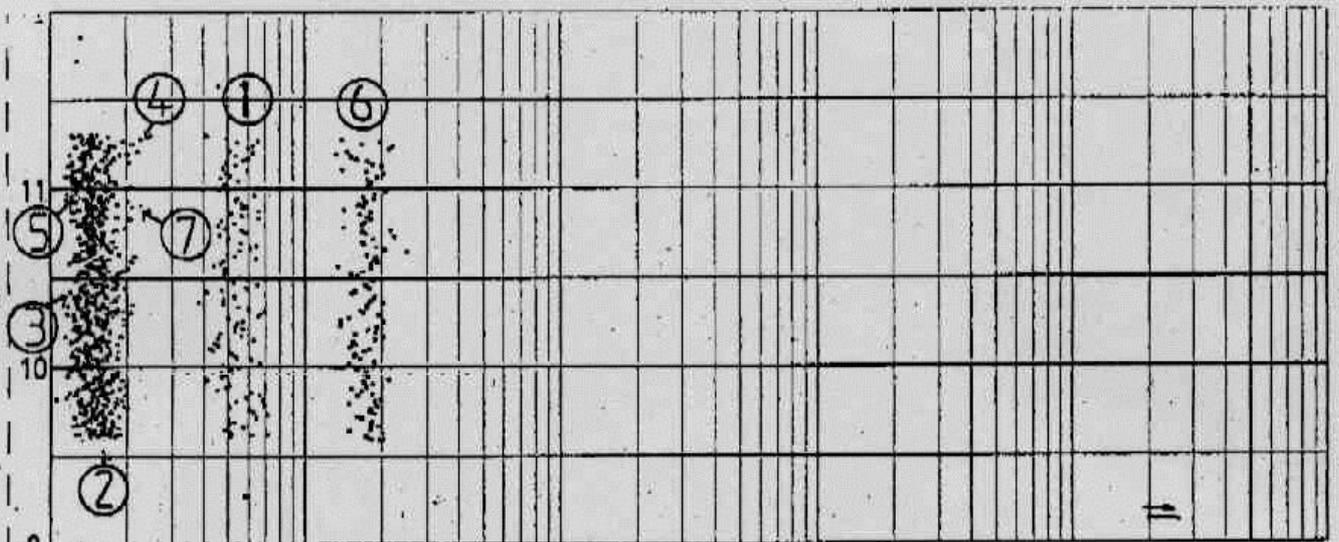
エリアモニタ記録 (2RR-1)

1. 紫	2R-2	格納容器内入口	エリアモニタ	$10^{-1} \sim 10^3$ msv/h
2. 赤	2R-4A	充てんポンプ室A	"	$10^{-1} \sim 10^3$ msv/h
3. 緑	2R-4B	" B	"	$10^{-1} \sim 10^3$ msv/h
4. 青	2R-4C	" C	"	$10^{-1} \sim 10^3$ msv/h
5. 茶	2R-5	使用済燃料ピット	"	$10^{-1} \sim 10^3$ msv/h
6. 黒	2R-7	炉内核計装区域	"	$10^{-1} \sim 10^3$ msv/h
7. 黄	2R-8	ドラム防装置制御室	"	$10^{-1} \sim 10^3$ msv/h

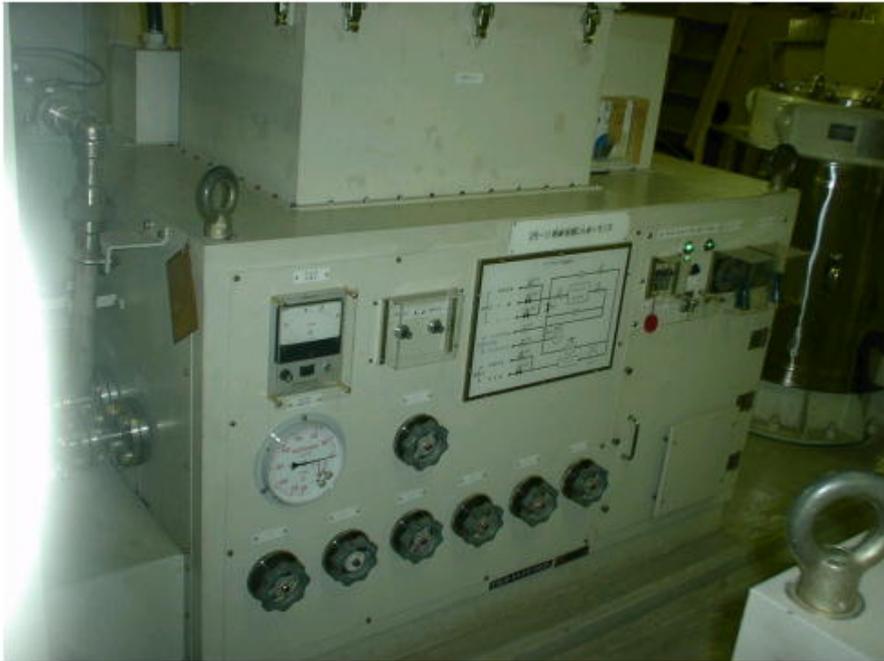
伊方2号機格納容器じんあいモニタ及びガスモニタ（右奥）

格納容器内の空気中の放射線量を測定する装置。格納容器内の空気をポンプで吸引して、放射線の測定器（プラスチックシンチレーション検出器）で常時測定している。

格納容器内の空気中の放射エネルギーを測定する装置。格納容器内の空気をポンプで吸引して、集塵装置でじんあいを捕集したろ紙を放射線の測定器（NaIシンチレーション検出器）で常時測定している。

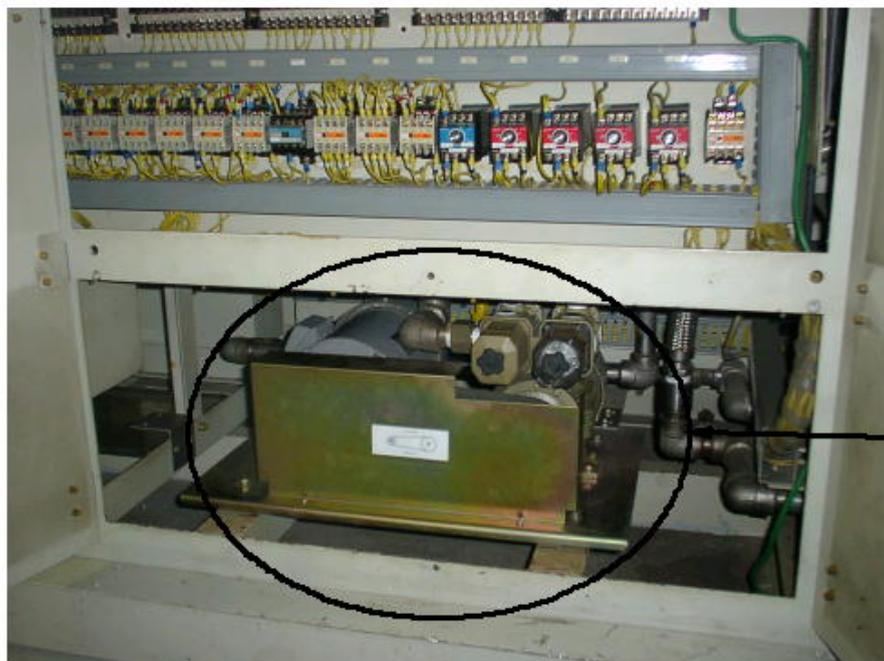
- 1 格納容器じんあい・ガスモニタのサンプル流量低の原因は、測定用空気を採取するための真空ポンプの故障によるものと判明した。
- 2 このため、真空ポンプを予備品と取替え、11時18分、正常状態に復旧した。

真 空
ポ ンプ

伊方2号機格納容器じんあい・ガスモニタ用真空ポンプ
