[異常時通報連絡の公表文 (様式 1 - 1)]

伊方発電所雑固体焼却設備
前処理装置ユニットからの油漏れについて

15. 9. 4
原子力安全対策推進監
(内線2352)

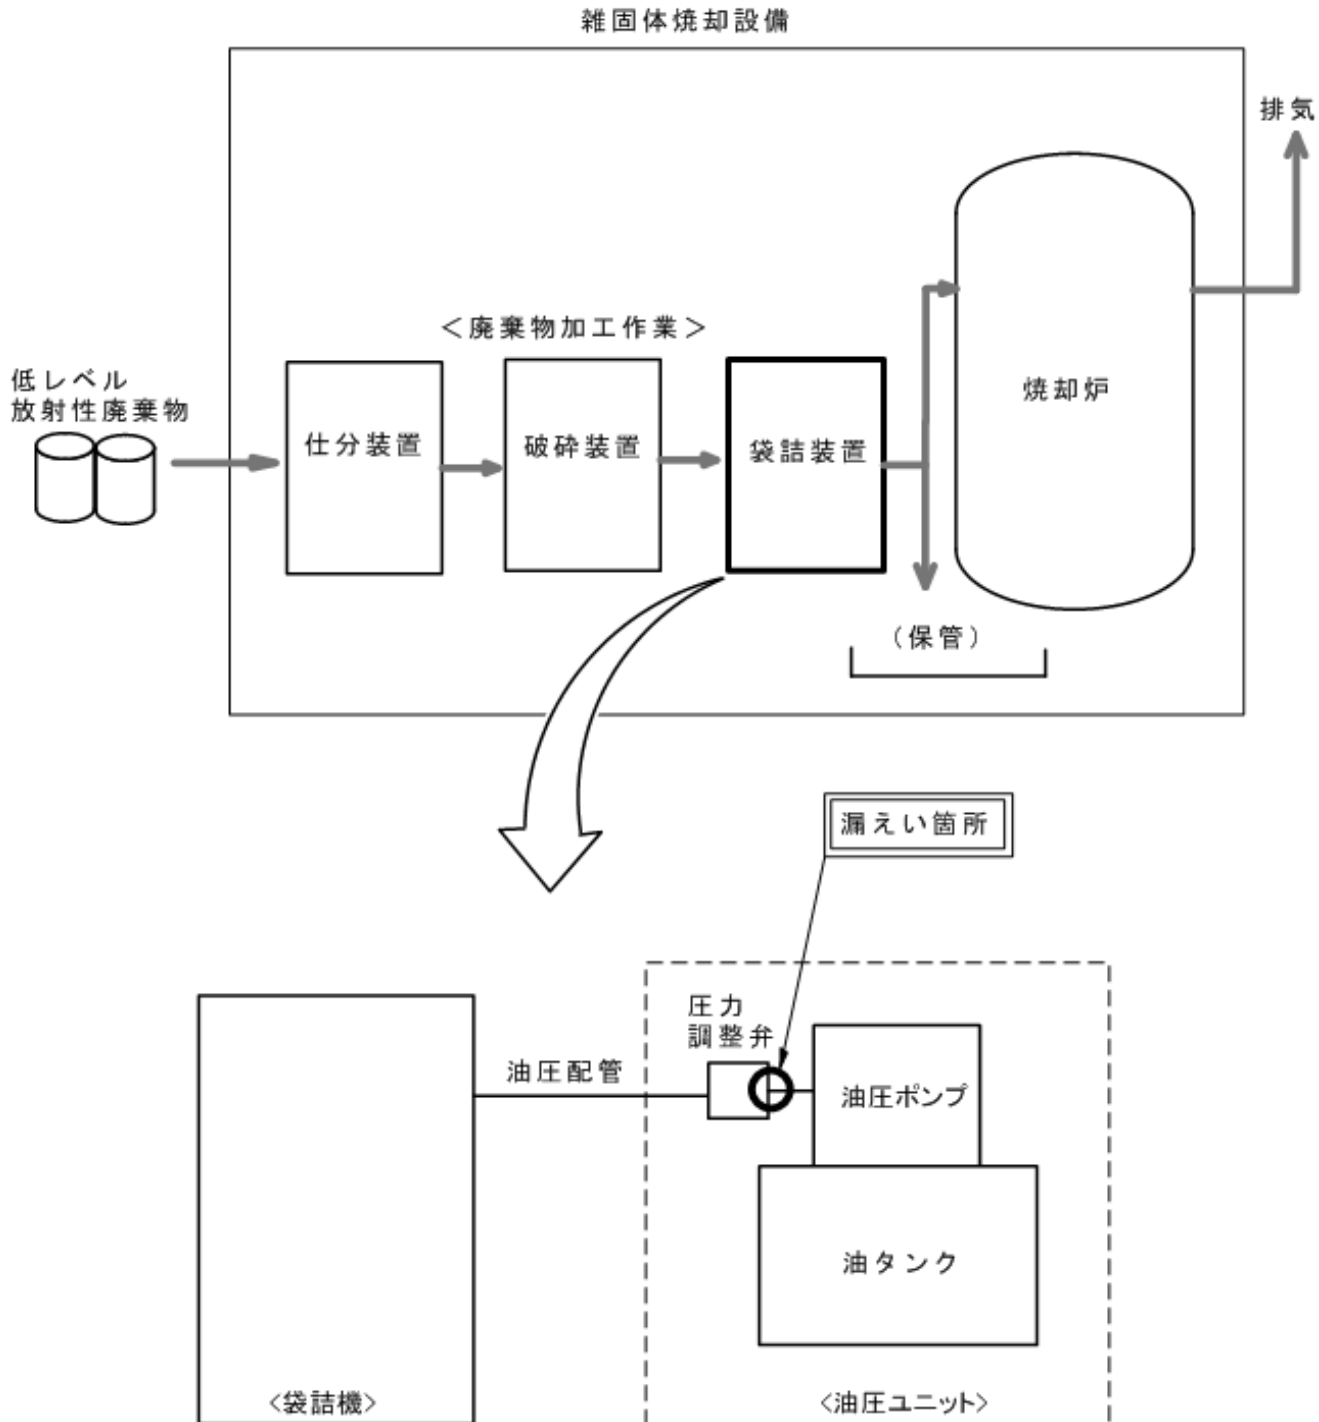
伊方発電所 雑固体焼却設備概略図

焼却の前処理として、ドラム缶に入った可燃物を掻き出し、燃えやすいように破碎し、袋詰めする装置。各工程は機械化されており、その駆動用に油圧が用いられている。

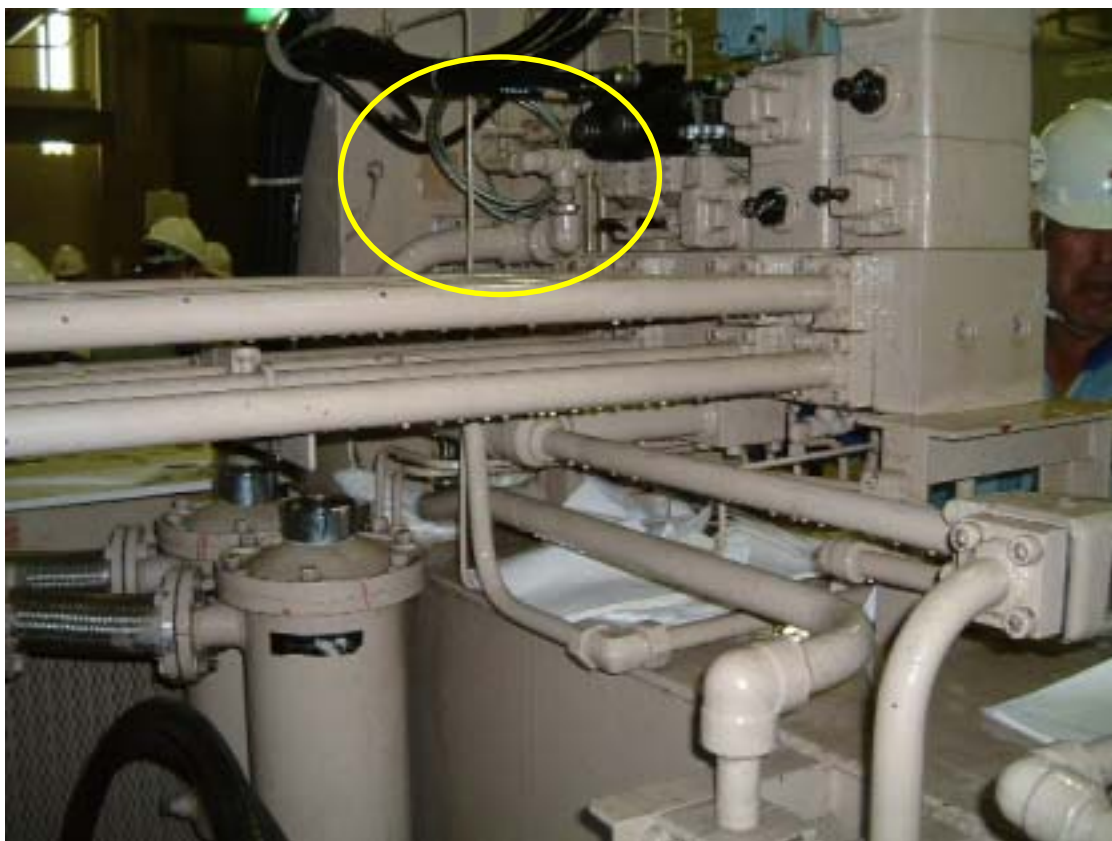
油圧ユニット

- 1 9月3日(水)9時45分、運転中の伊方発電所雑固体焼却設備で、前処理装置油圧ユニットからの油漏れを発見した。
- 2 前処理装置を直ちに停止し、油漏れは停止した。
- 3 詳細は調査中である。
- 4 環境への放射能の影響はない。

- 1 調査の結果、油圧ポンプ出口配管と圧力調整弁の接続フランジ部にわずかな隙間があり、Oリングが損傷していることが確認された。また、当該Oリングに正規の仕様のものよりも硬度の低いものが使用されていた。
- 2 当該Oリングを正規の仕様のものに取り替えた後、試運転を行い、漏えいのないことを確認し、本日9時15分、通常状態に復旧した。
- 3 本事象によるプラント運転への影響及び環境への放射能の影響はない。
