[ 異常時通報連絡の公表文 (様式 1 - 1) ]

伊方3号機タービン動主給水ポンプ油清浄器ガス抽出機の自動停止について

15.9.10  
原子力安全対策推進監  
(内線2352)

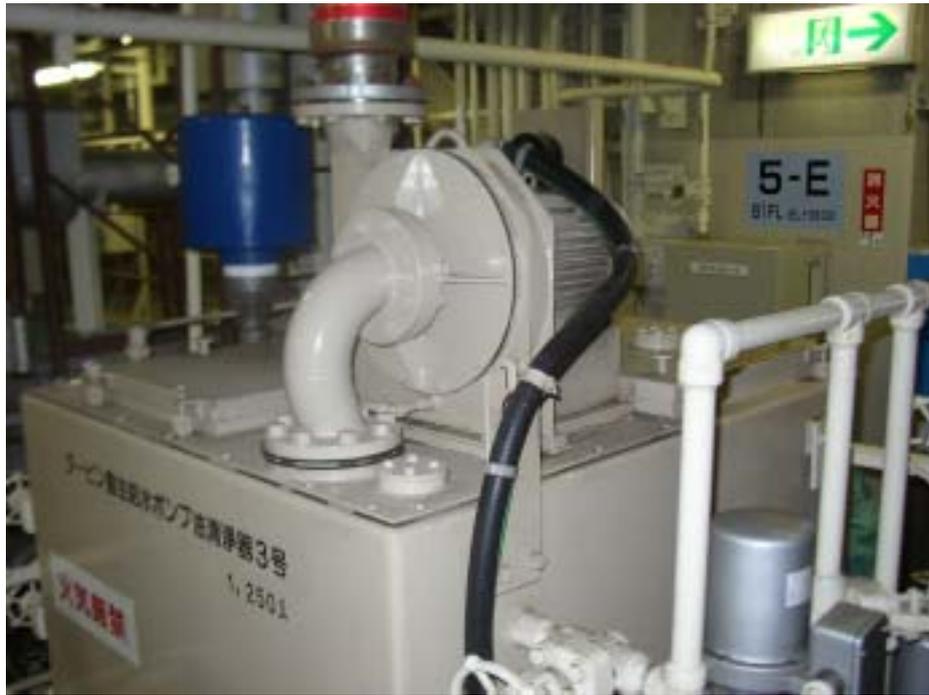
ガス抽出機外観

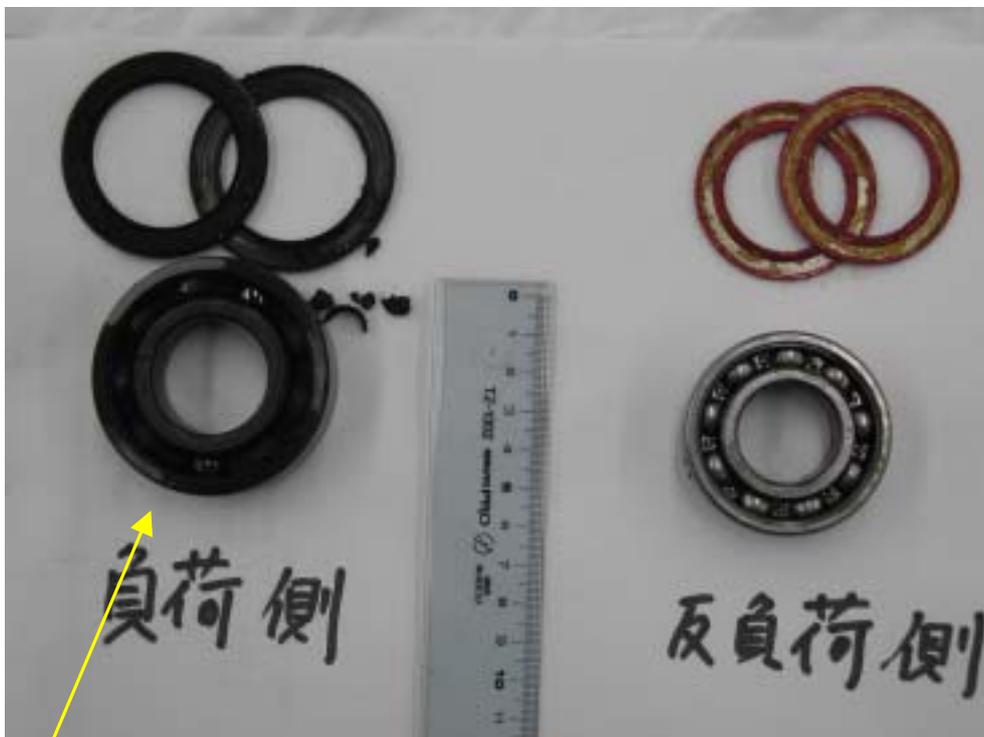
- 1 ガス抽出器を分解点検した結果、モータのファン側ベアリングの損傷が認められた。なお、その他の部位には異常は認められなかった。
- 2 このため、モータのベアリングを取り替えて試運転を実施し、健全性を確認の上、8月15日17時30分通常状態に復旧した。
- 3 本事象によるプラント運転への影響及び環境への放射能の影響はない。

損傷部  
(ファン側ベアリング)

モーターのベアリング
