伊方発電所第 3 号機総合排水処理装置脱水機漏電
ブレーカーの不具合他 1 件にかかる報告書の提出について

総合排水処理装置脱水機漏電ブレーカーの不具合について

平成15年8月
四国電力株式会社

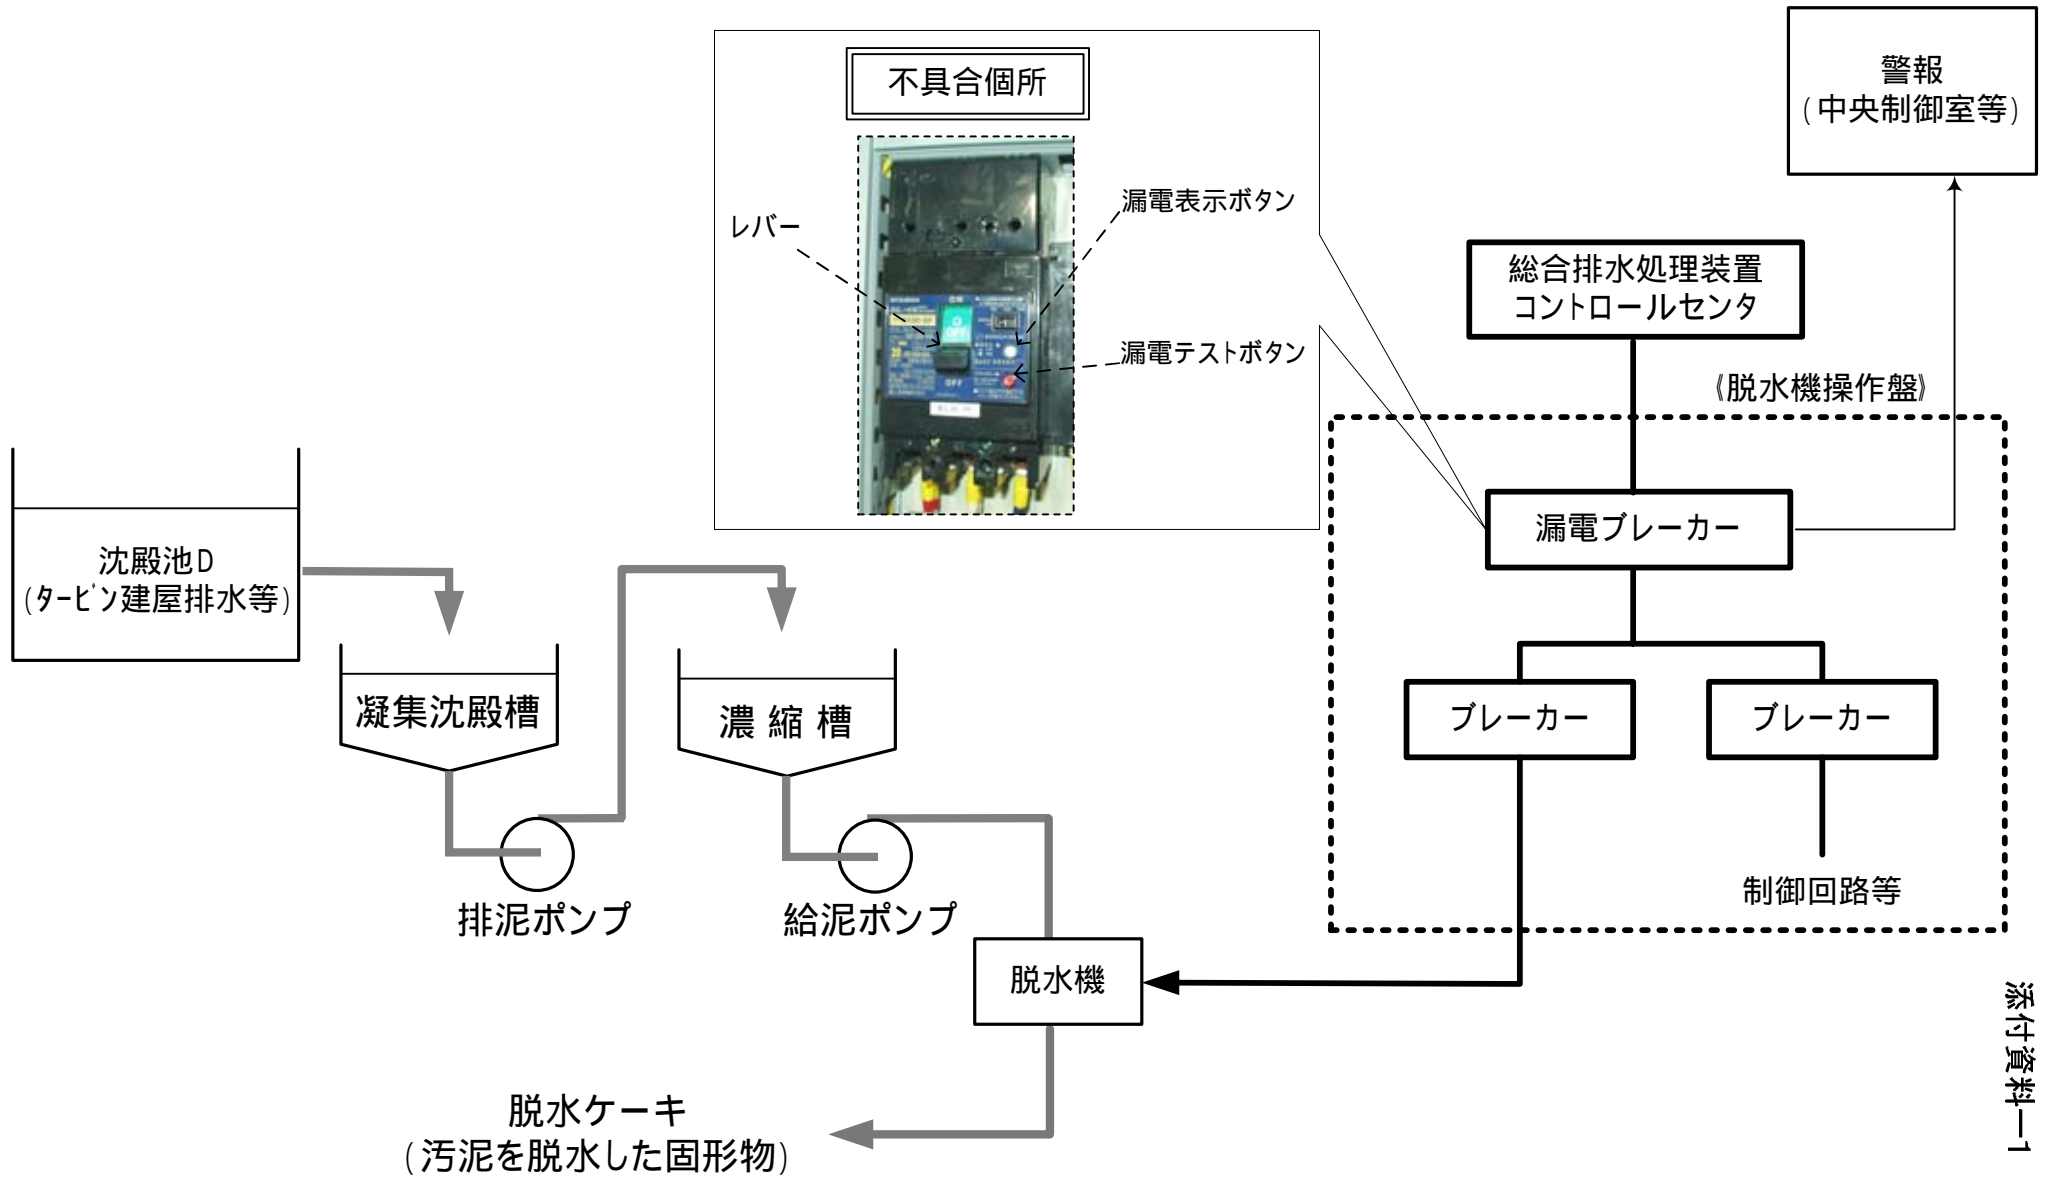
添付資料 - 1 伊方発電所第3号機
総合排水処理装置 脱水機まわり概略系統図

伊方発電所第3号機 総合排水処理装置 脱水機まわり概略系統図

なお、本事象によるプラントの運転への影響及び周辺環境への放射能の影響はなかった。
(添付資料 - 1)
