[ 異常時通報連絡の公表文 (様式 1 - 1) ]

伊方 2 号機ほう酸濃縮液ポンプ 2 A シール部からの漏水について (第 2 報)

17. 5. 19  
原子力安全対策推進監  
(内線2352)

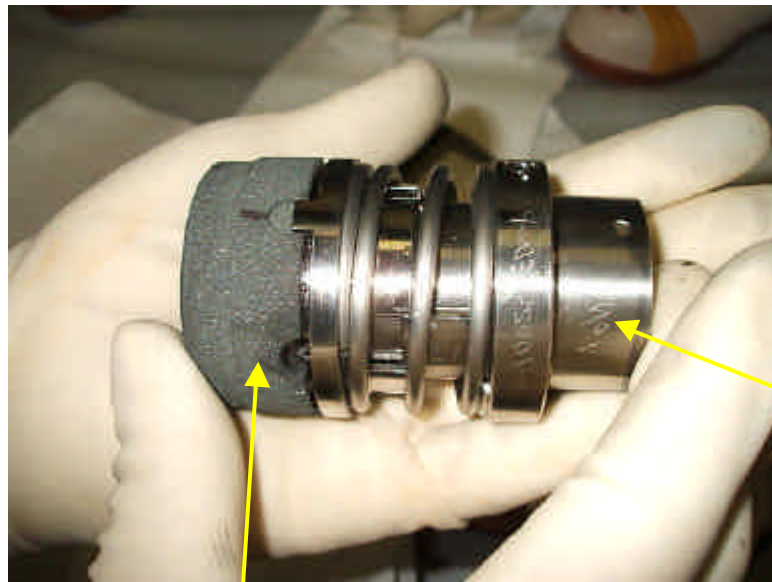
軸スリーブ

メカニカルシール

- メカニカルシールを分解点検した結果、シールリングを押さえつけているバネが縮んだまま固着していた状態であったこと。軸スリーブの表面に肌荒れが認められたこと。軸スリーブ以外の部品には異常はなく、バネも取外して点検した結果異常なかったことを確認した。
- このことから、ポンプ機内を純水で満たす操作の際、純水圧力により軸スリーブとシールリングの間にOリングの噛み込みが生じて固着し、ポンプ起動時にシール部に隙間が生じたため、漏えいに至ったものと推定された。
- このため、軸スリーブ表面の手入れを行うとともに、メカニカルシールを新品に取り替え、5月19日16時36分試運転を行い漏えいのないことを確認し、通常状態に復旧した。
- 本事象によるプラント運転への影響及び環境への放射能の影響はない。
