伊方2号機安全注入系統配管の探傷検査による指示確認について (第2報)

17.10.5  
原子力安全対策推進監  
(内線2352)

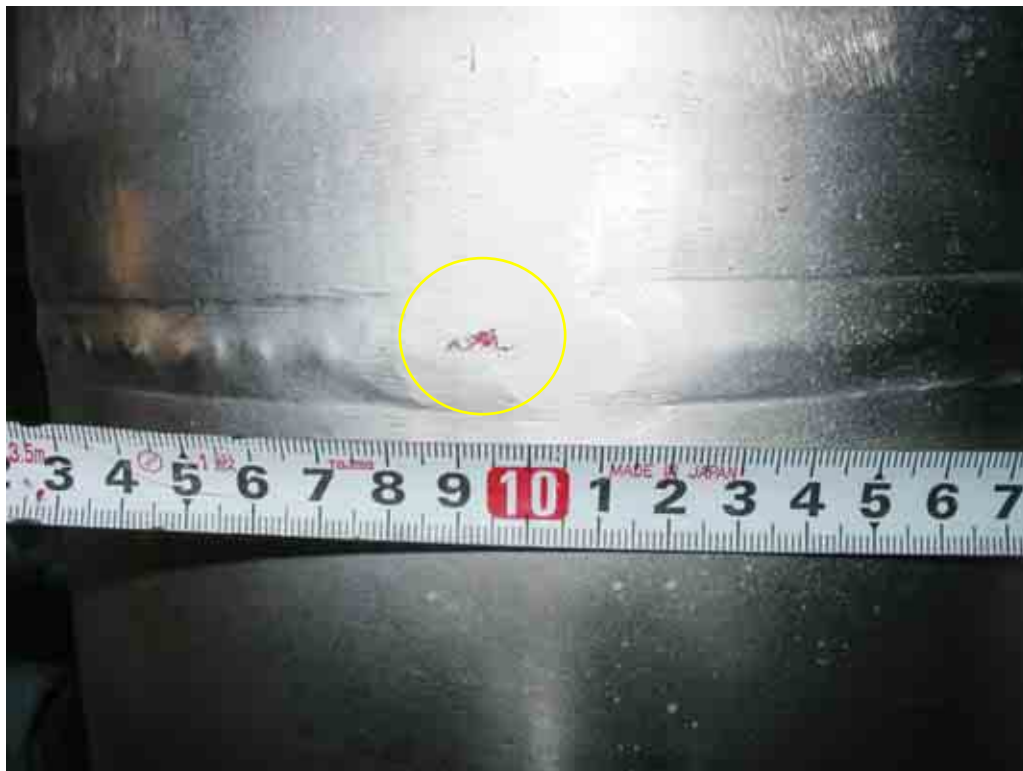
液体浸透探傷検査状況

- 9月30日(金)13時05分、定期検査中の伊方2号機において、2号機余熱除去系統配管のひび事象に伴うステンレス配管点検において、安全注入系統の配管で液体浸透探傷検査を実施した結果、欠陥指示(長さ約10mm)が1個所で確認した。
- 今後、詳細を調査する。
- 本事象による環境への放射能の影響はない。

配管仕様

外径：318.5mm

肉厚：10.3mm

材質：ステンレス

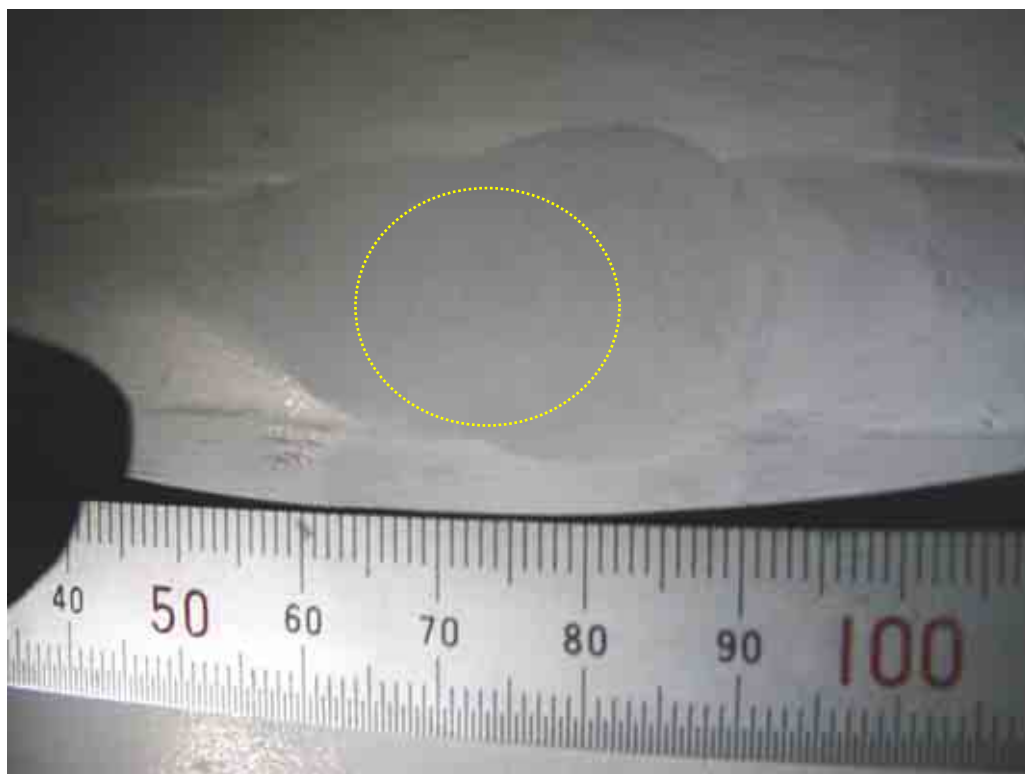
- 欠陥指示は、配管溶接部表面に確認されたが、その後の調査のための表面の研磨(約1mm)および手入れにより、除去され、指示は、配管溶接部の溶接金属表面に止まっていたことが確認された。
- 今後、原因調査を実施する。

液体浸透探傷検査状況  
表面を約1mm研磨後 指示なし
