[異常時通報連絡の公表文 (様式 1 - 1)]

伊方 2 号機海水取水口除塵装置洗浄用海水配管からの水漏れについて

海水取水口除塵装置洗浄用海水配管からの水漏れ

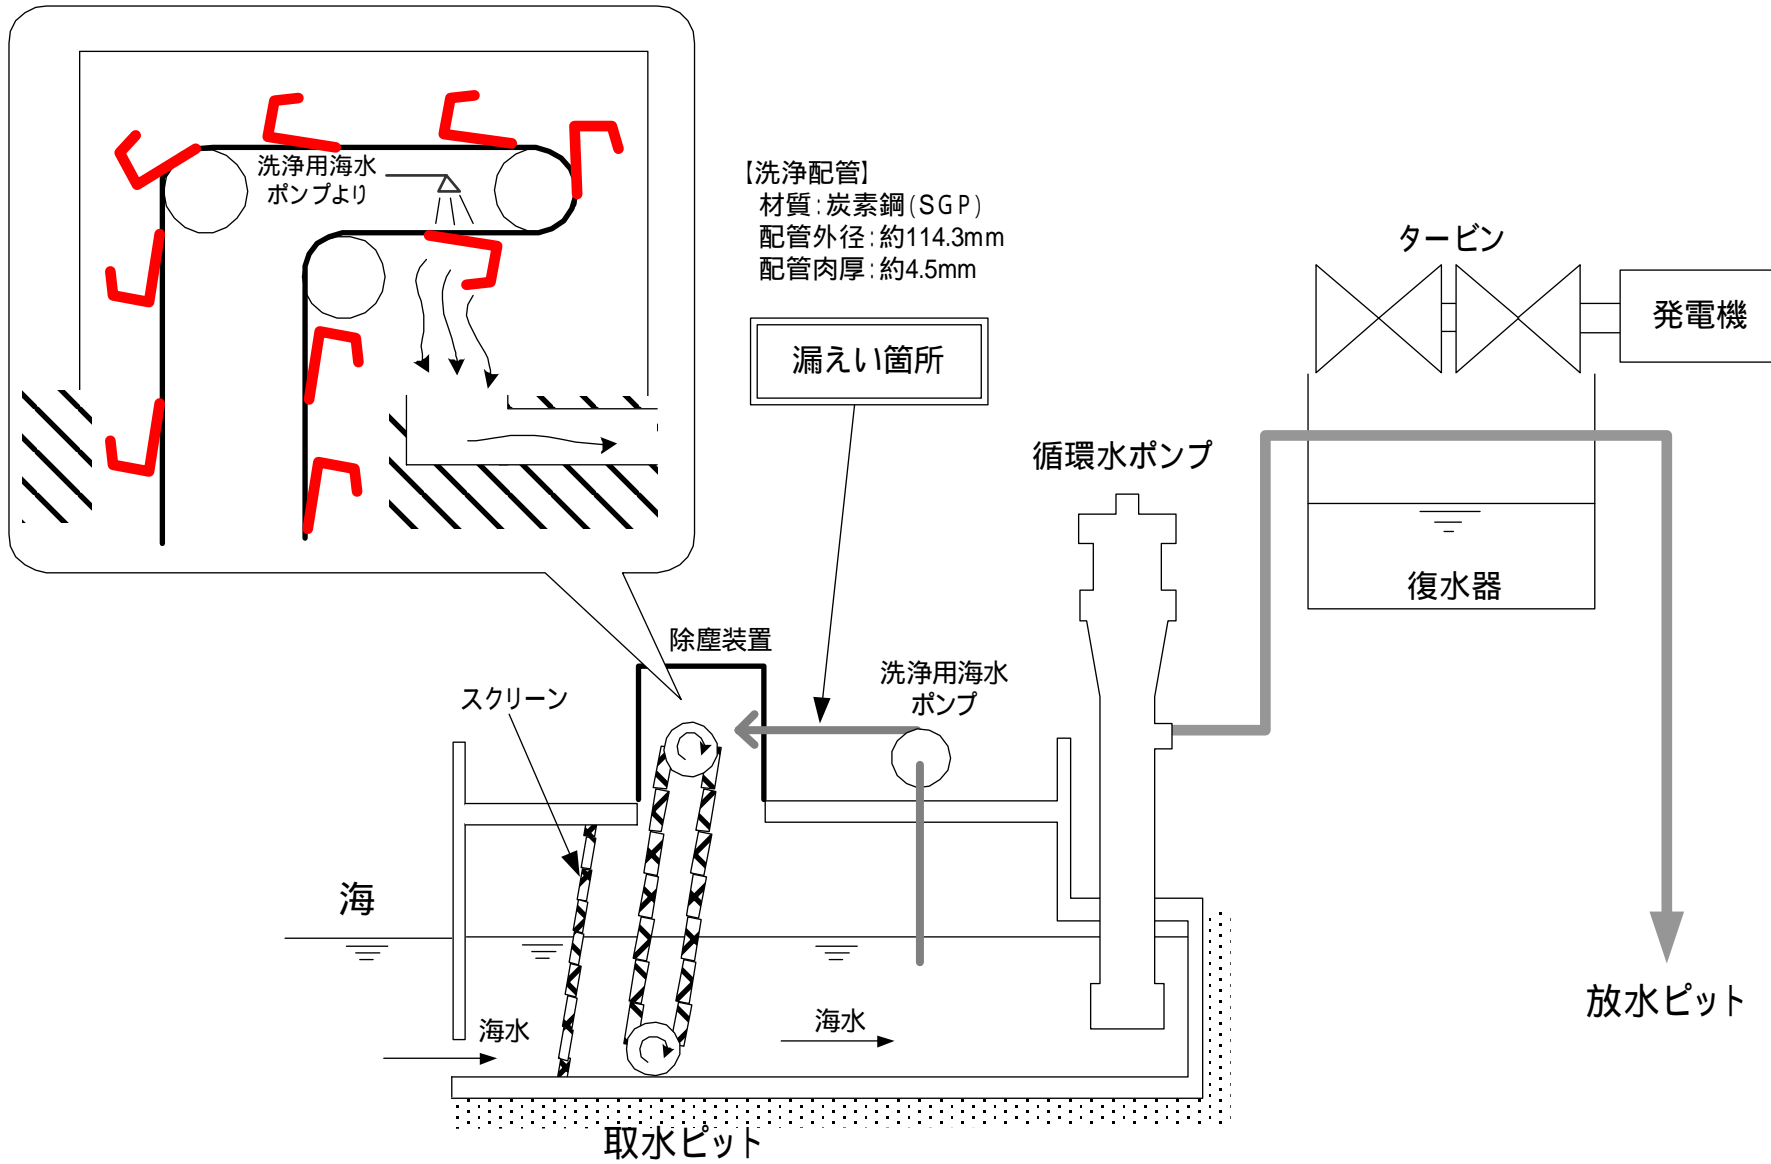
除塵装置まわり概略図

復水器冷却用海水を取水する際に、海水と一緒に流入する異物(ゴミ、海藻、貝等)を取り除くための装置。これら異物は、洗浄用海水により定期的(1日1回)に洗浄し除去する。

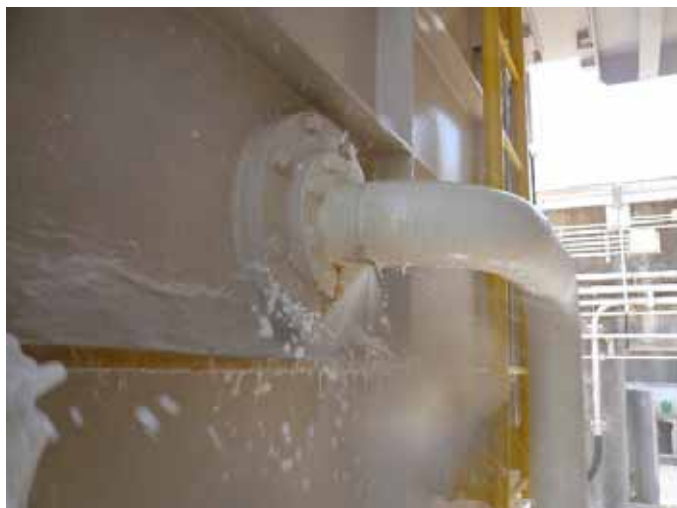
- 1 6月29日(金)10時08分、通常運転中の伊方2号機において、復水器冷却用海水の取り込み口にある除塵装置の洗浄用海水配管から漏えいがあることを運転員が確認した。
- 2 今後詳細調査を実施する。
- 3 本事象によるプラント運転への影響及び環境への放射能の影響はない。

漏えい状況

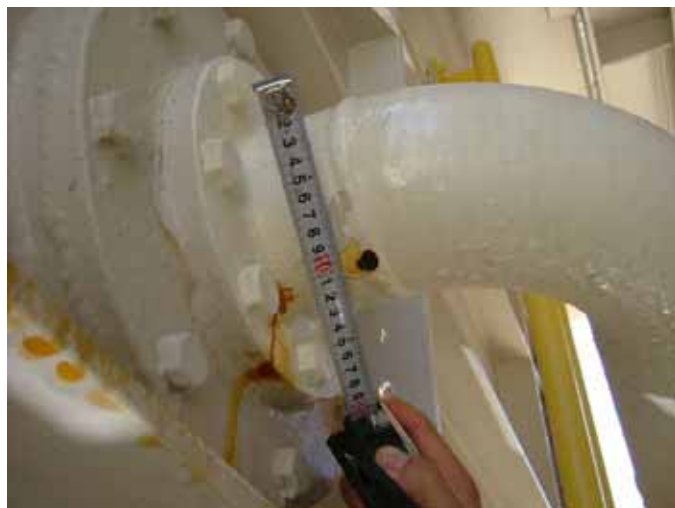
- 1 調査の結果、当該配管に約7mm×5mmの貫通穴が1箇所確認された。
- 2 当該配管を取替え復旧し、7月5日(木)10時00分漏えいのないことを確認した。
- 3 原因については、引き続き調査する。
- 5 プラント運転への影響及び環境への放射能の影響はない。

貫通箇所
