伊方3号機燃料集合体グリッドの欠損について(第2報)

19.9.21
原子力安全対策推進監
(内線 2352)

伊方発電所 基本系統図

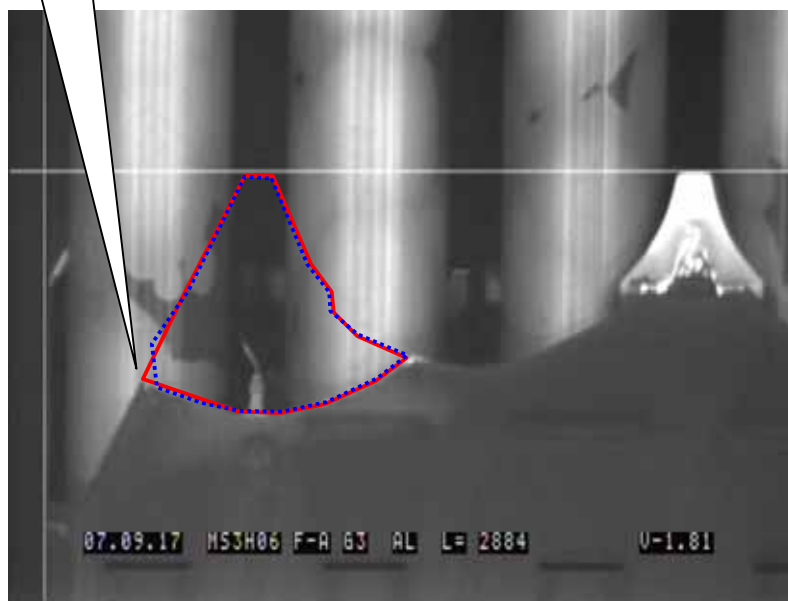
図2 第3支持格子ペーン欠損部

1. 欠損部（輪郭）の重ねあわせによる形状の照合写真

青線：欠損片の写真からの輪郭

赤線：健全グリッドの当該部写真からの輪郭

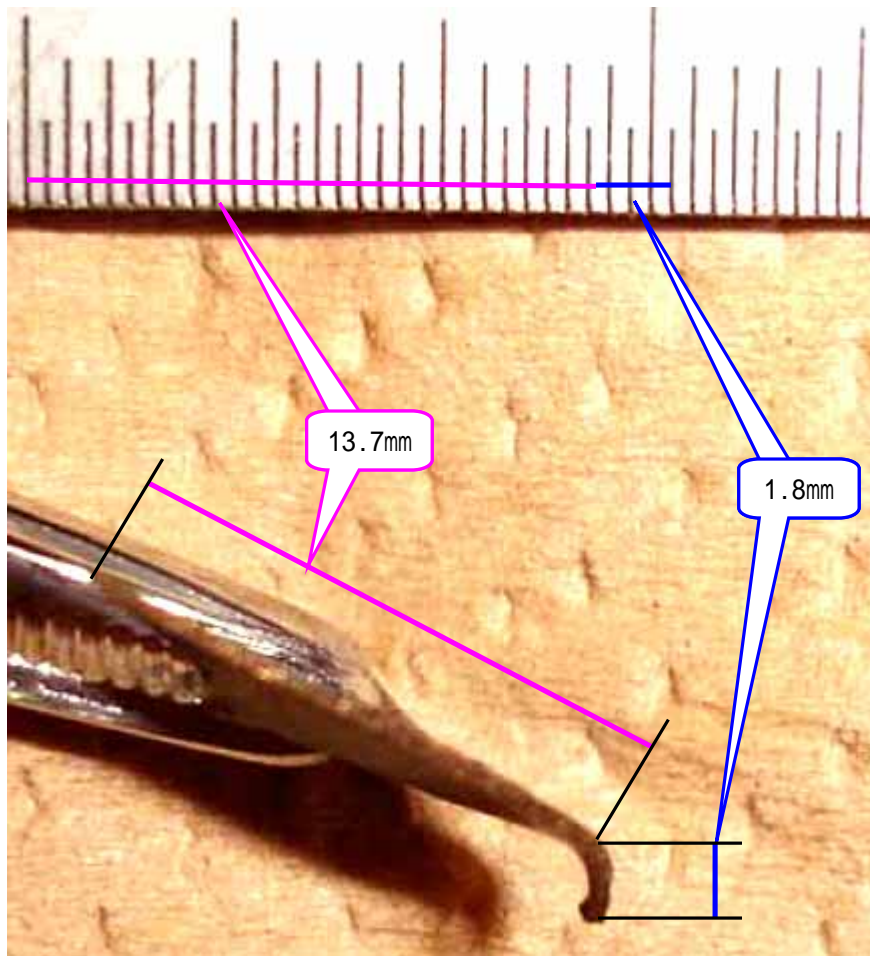
図5 欠損片の破面寸法評価 [欠損片を裏返した状態で破面の長さを測定]

$13.7\text{mm} + 1.8\text{mm} = 15.5\text{mm}$
