[ 異常時通報連絡の公表文 ( 様式 1 - 1 ) ]

伊方 3 号機原子炉建屋 1 階通路部の水たまりについて

19 . 9 . 26

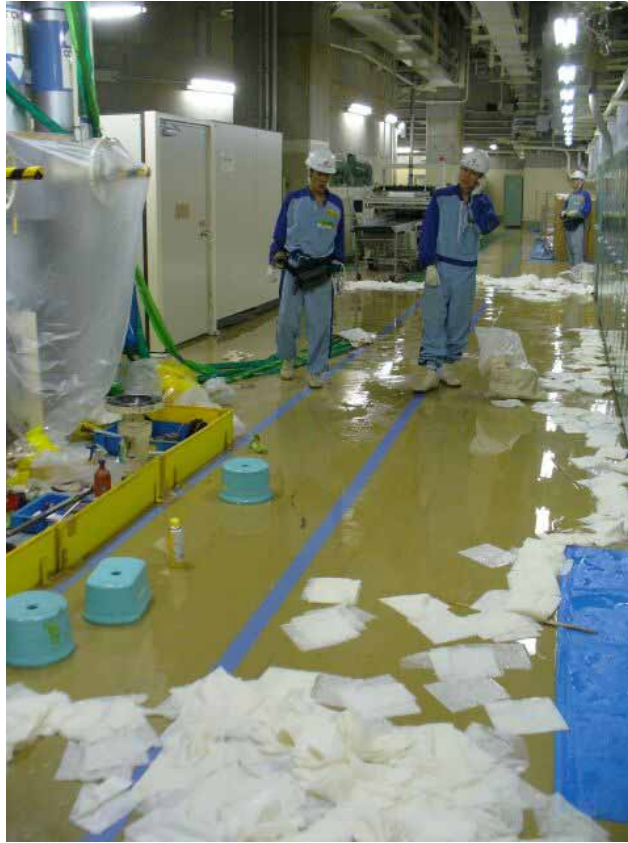
格納容器空調装置 A、B の電動弁の開閉テストを実施したところ、分解していた出口配管の弁の開口部から補機冷却水が漏えいした。

漏えい量は、約 1 . 4 m<sup>3</sup> と推定される。

原子炉建屋 1階通路部漏えい状況(水たまり約 15m × 5m)

漏えい水は、目皿から補助建屋サンプに回収し、床の水は拭き取った。

漏えい水の放射能を測定した結果、放射能は含まれていなかった。

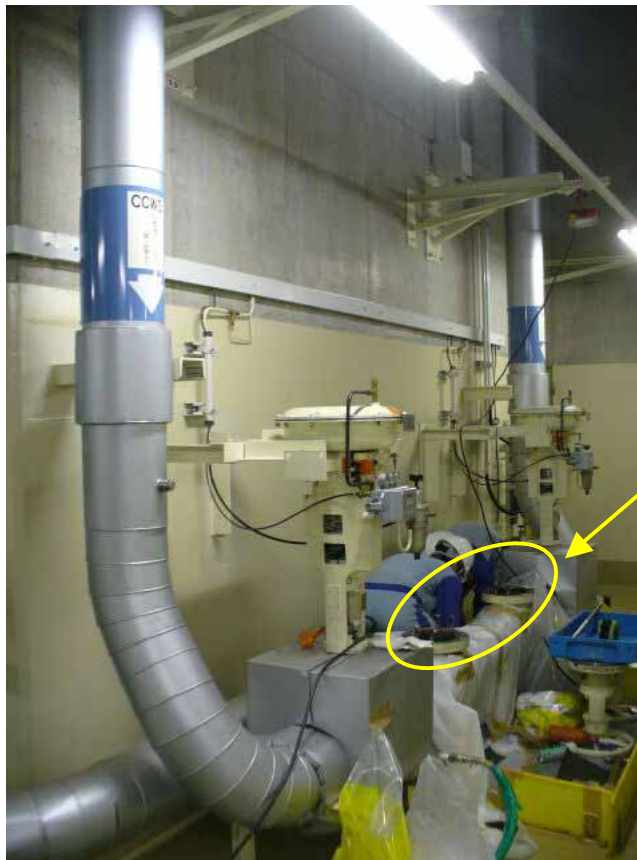
格納容器空調装置A、B 出口配管の弁

分解している弁の  
開口部から漏えい

原因については引き続き調査する。
