**伊方2号機湿分分離加熱器2Bの天板の割れについて(第2報)**

20. 2. 4  
原子力安全対策推進監  
(内線 2352)

# 伊方発電所2号機湿分分離加熱器天板の割れ状況図

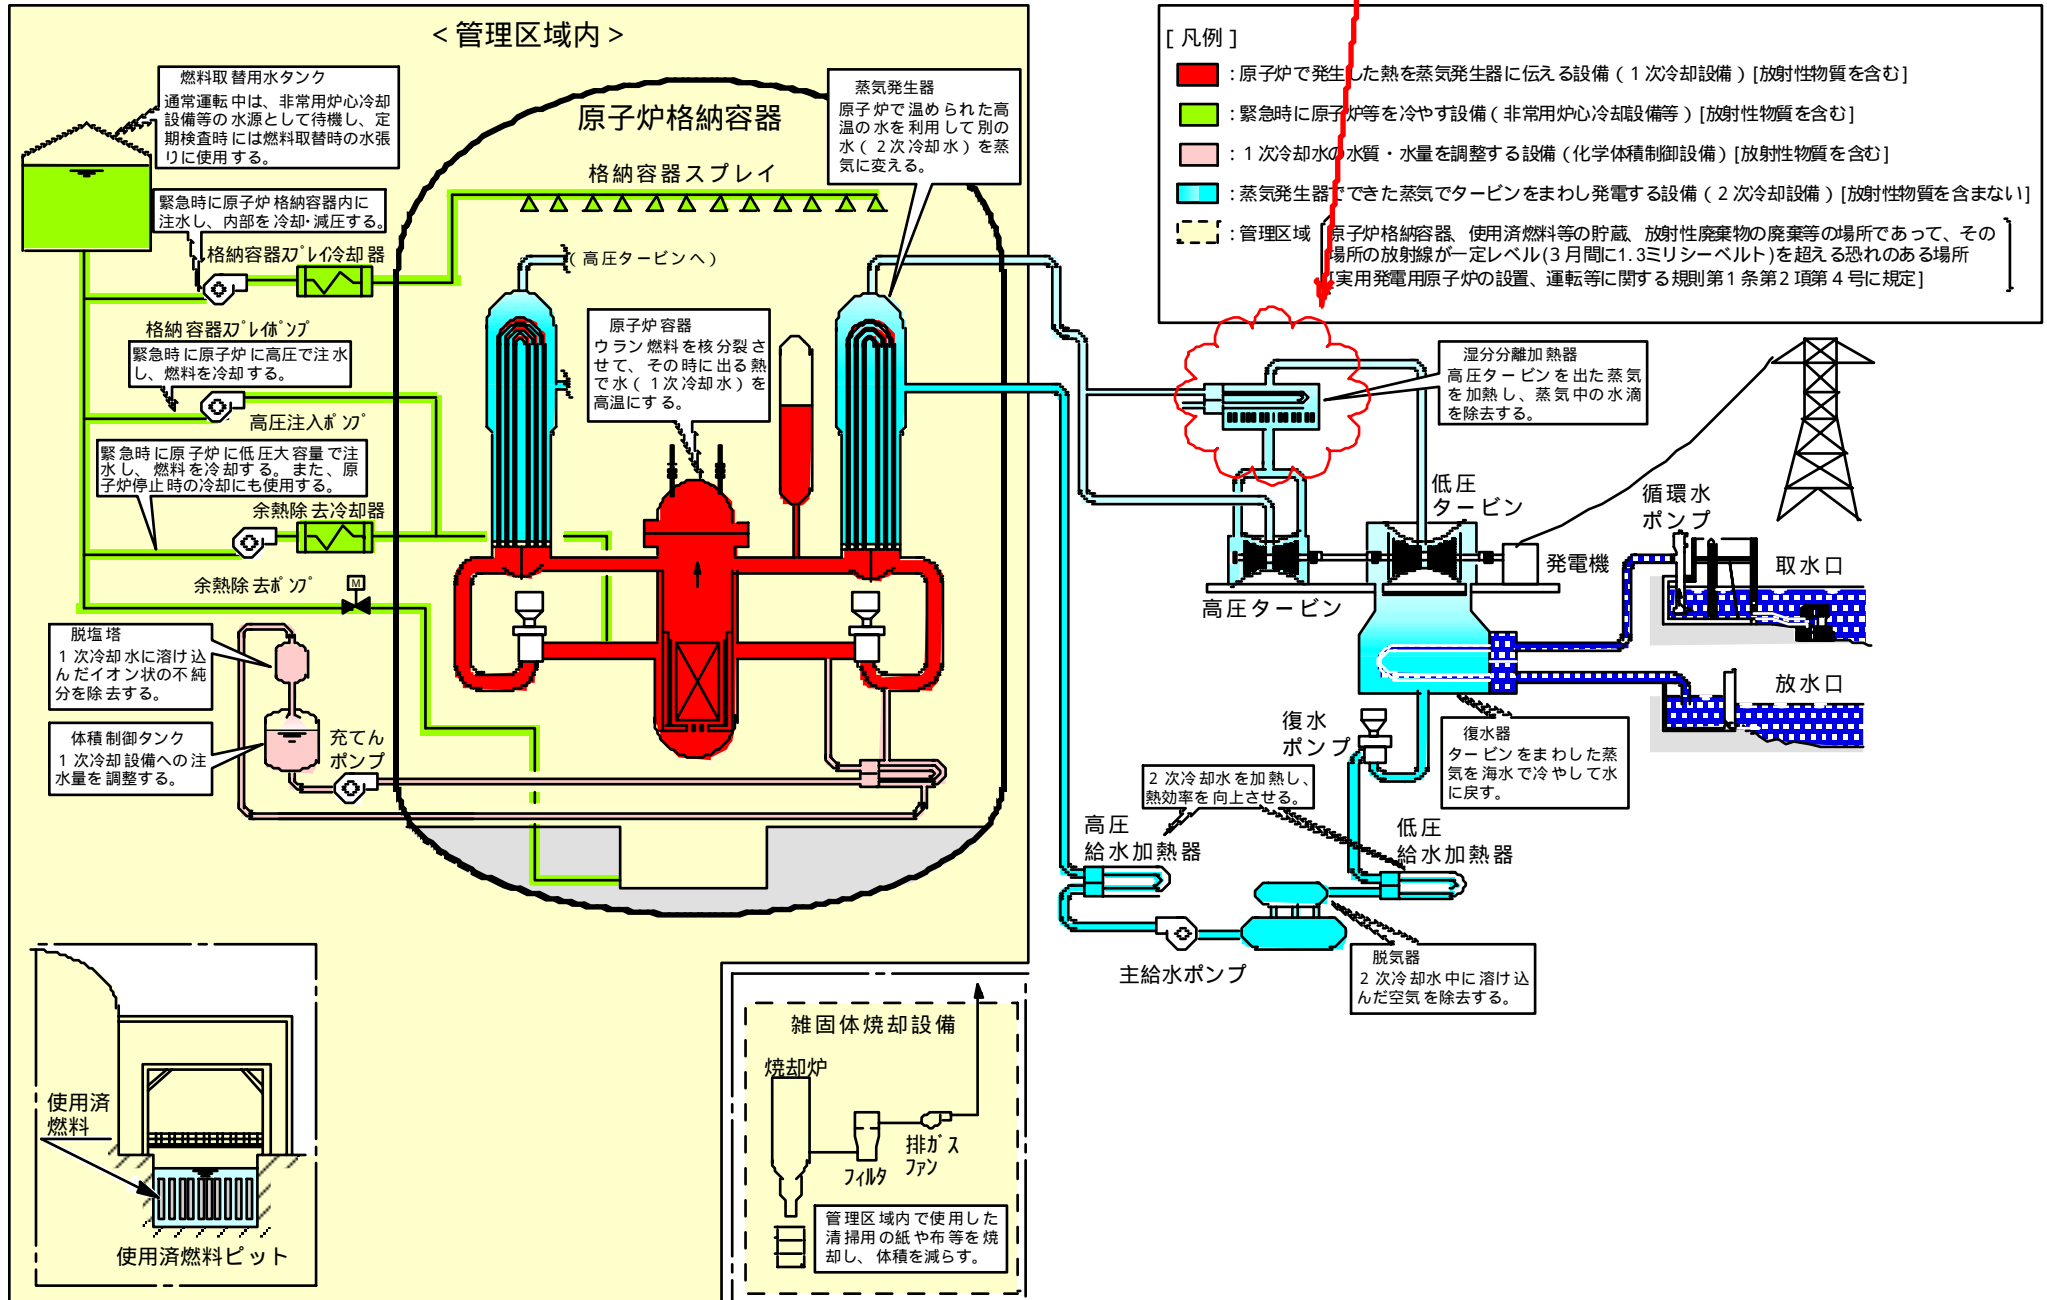
# 伊方発電所 基本系統図

発生場所

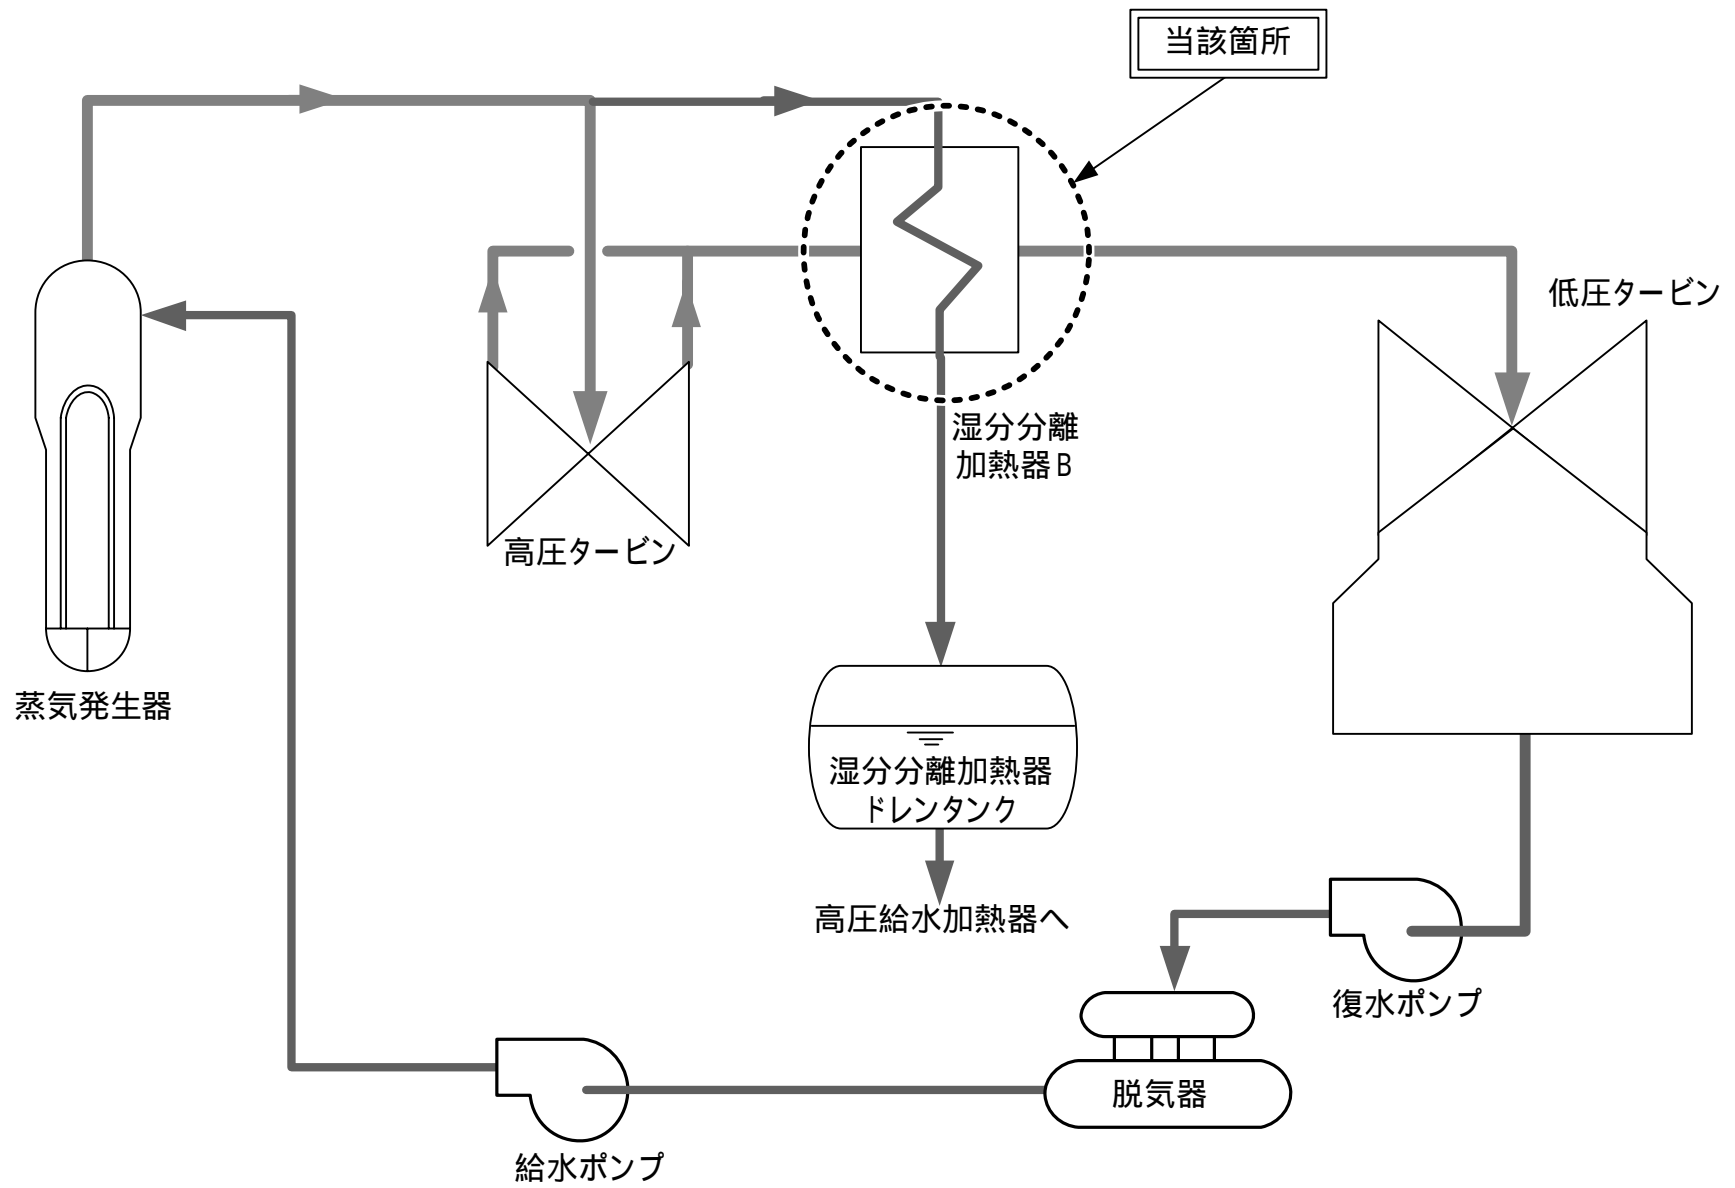
伊方発電所2号機 湿分分離加熱器まわり概略系統図

高圧タービンと低圧タービンの間に設置され、蒸気中の水分を除去し、蒸気をさらに加熱するための装置。A、B、C、D 4台設置している。加熱するための蒸気には、蒸気発生器で発生した2次系蒸気を利用している。

高圧タービンで使用した蒸気を湿分分離加熱器内に分配するための蒸気噴射口を取り付ける板。

高圧タービンで使用した蒸気を湿分分離加熱器にて効率よく加熱するために、加熱器部分へ流れる蒸気量を均一に分離するためのもの。

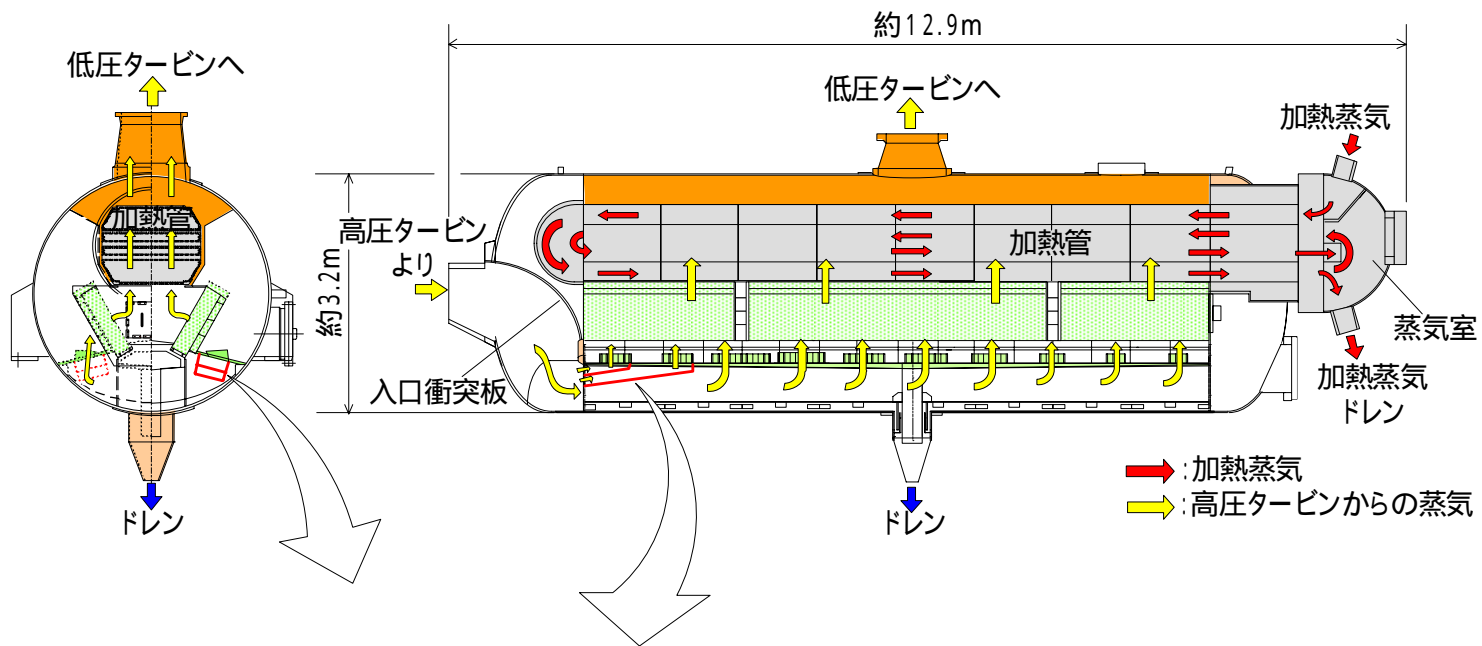
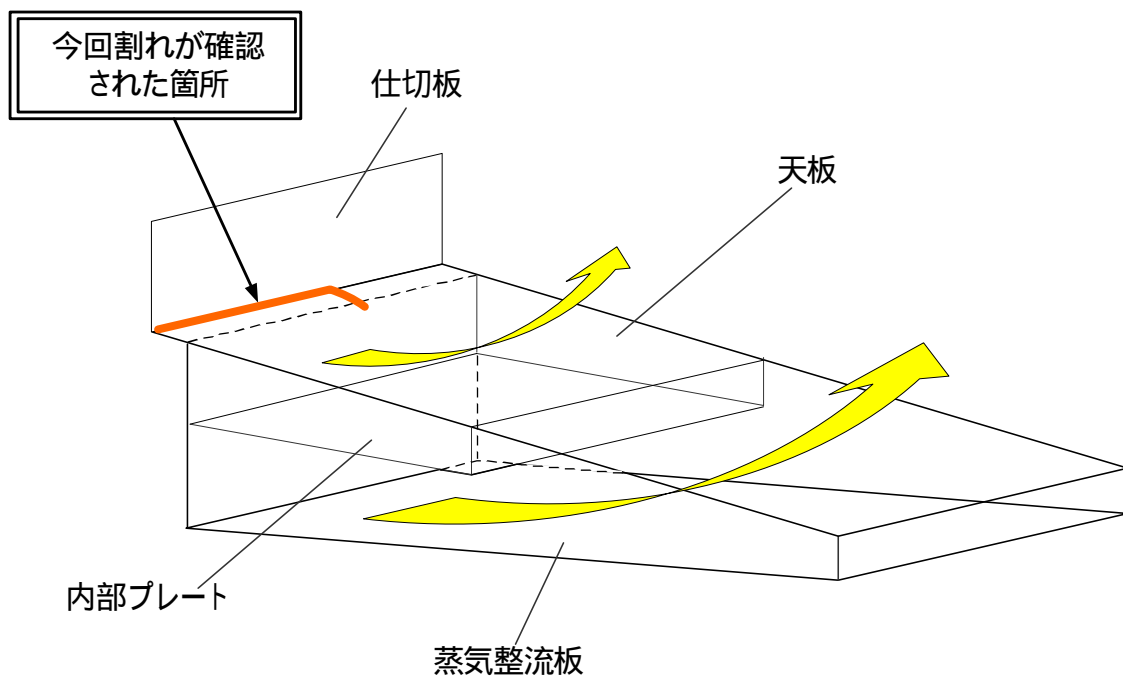
割れは、天板と仕切板の溶接部に約35cm、天板部に約8cm。

- 他の天板当該部(湿分分離加熱器2B：1箇所、2A・2C・2D：各2箇所の計7箇所)の目視点検及び浸透探傷検査を行い、異常のないことを確認した。
- 湿分分離加熱器2Bの天板当該部を切り出し、工場に発送し、詳細を調査する。
- 同様の構造を有する1号機の湿分分離加熱器については、運転パラメータの確認、パトロールの強化及び音響監視装置(騒音計)設置により監視強化を図っている。
- 環境への放射能の影響はない。
