[異常時通報連絡の公表文 (様式 1 - 1)]

エタノールアミン排水処理装置ガス吸収塔ベント配管からの水漏れ

20 . 4 . 10
原子力安全対策推進監
(内線 2352)

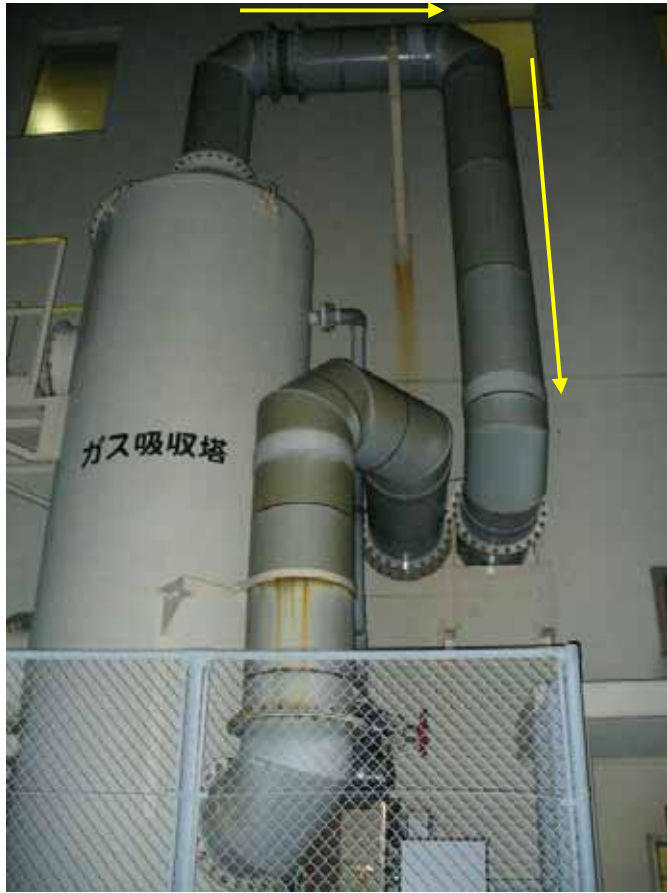
ガス吸収塔(建屋外)

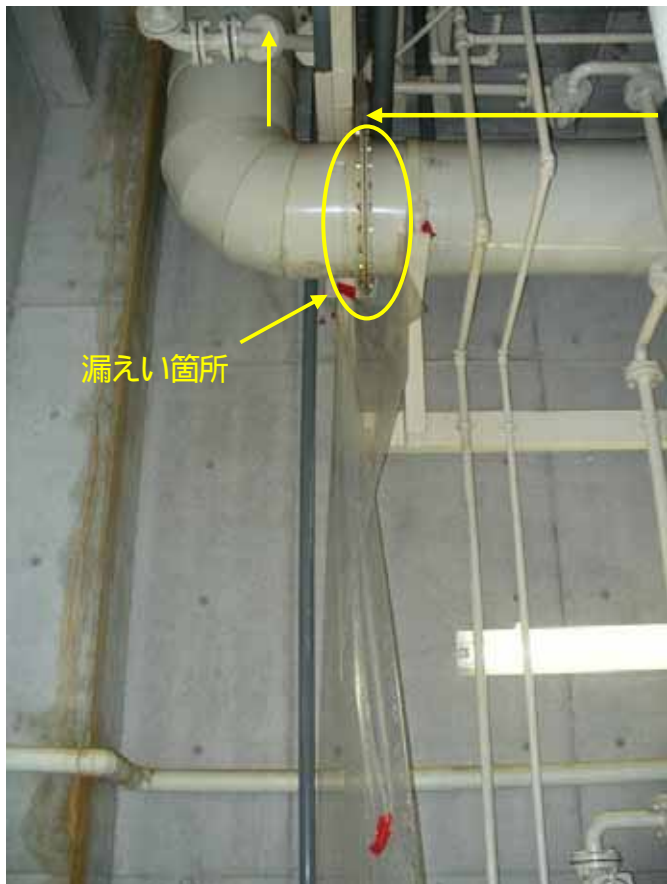
- 1 3月26日(水)19時51分頃、ETA(エタノールアミン)排水処理装置のガス吸収塔ベント配管(塩ビ管)のつなぎ目付近から少量の水が漏れているのを運転員が確認した。
- 2 今後、詳細点検を実施する。
- 3 本事象による環境への放射能の影響はない。

漏えい箇所(建屋内)

配管の材質：塩化ビニル
口径：約 45cm

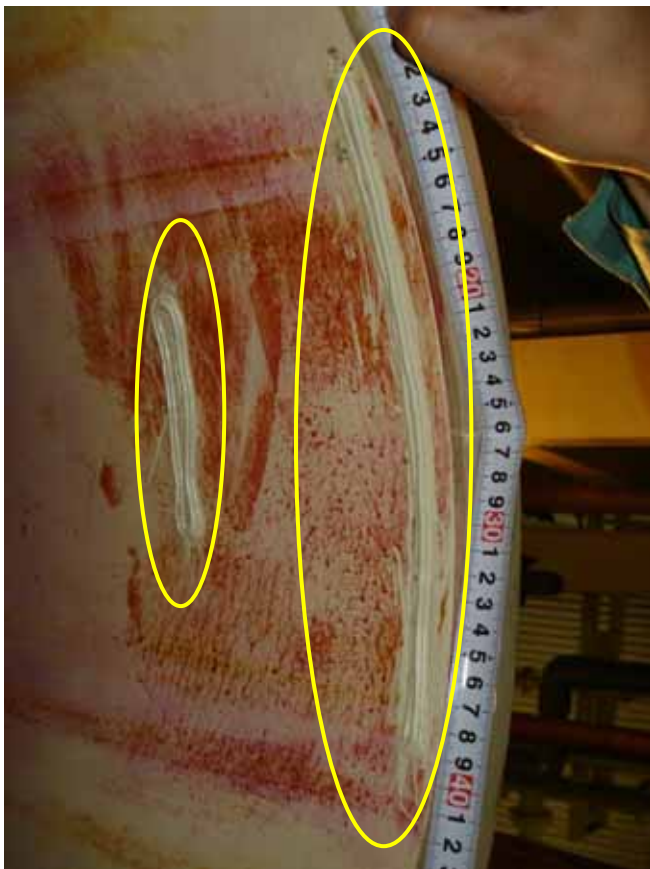
補修状況(配管内面)

- 1 調査の結果、排水処理時に発生するガスのベント配管に、傷が2箇所(1つは、貫通した約9cmの傷、もう1つは、配管内面に貫通していない約5cmの傷)確認されたため、その2箇所を補修し、3月31日(月)13時30分、漏えいのないことを確認して、通常状態に復旧した。
- 2 当該配管から漏れた水はすべて総合排水処理装置に回収し処理した。
- 3 今後、原因を引き続き調査する。
- 4 本事象によるプラント運転および環境への放射能の影響はない。
