[異常時通報連絡の公表文 (様式 1 - 1)]

伊方 2 号機格納容器外周コンクリート壁の主給水配管貫通部の配管支持構造物を冷却する装置からの水漏れについて

20 . 5 . 12
原子力安全対策推進監
(内線 2352)

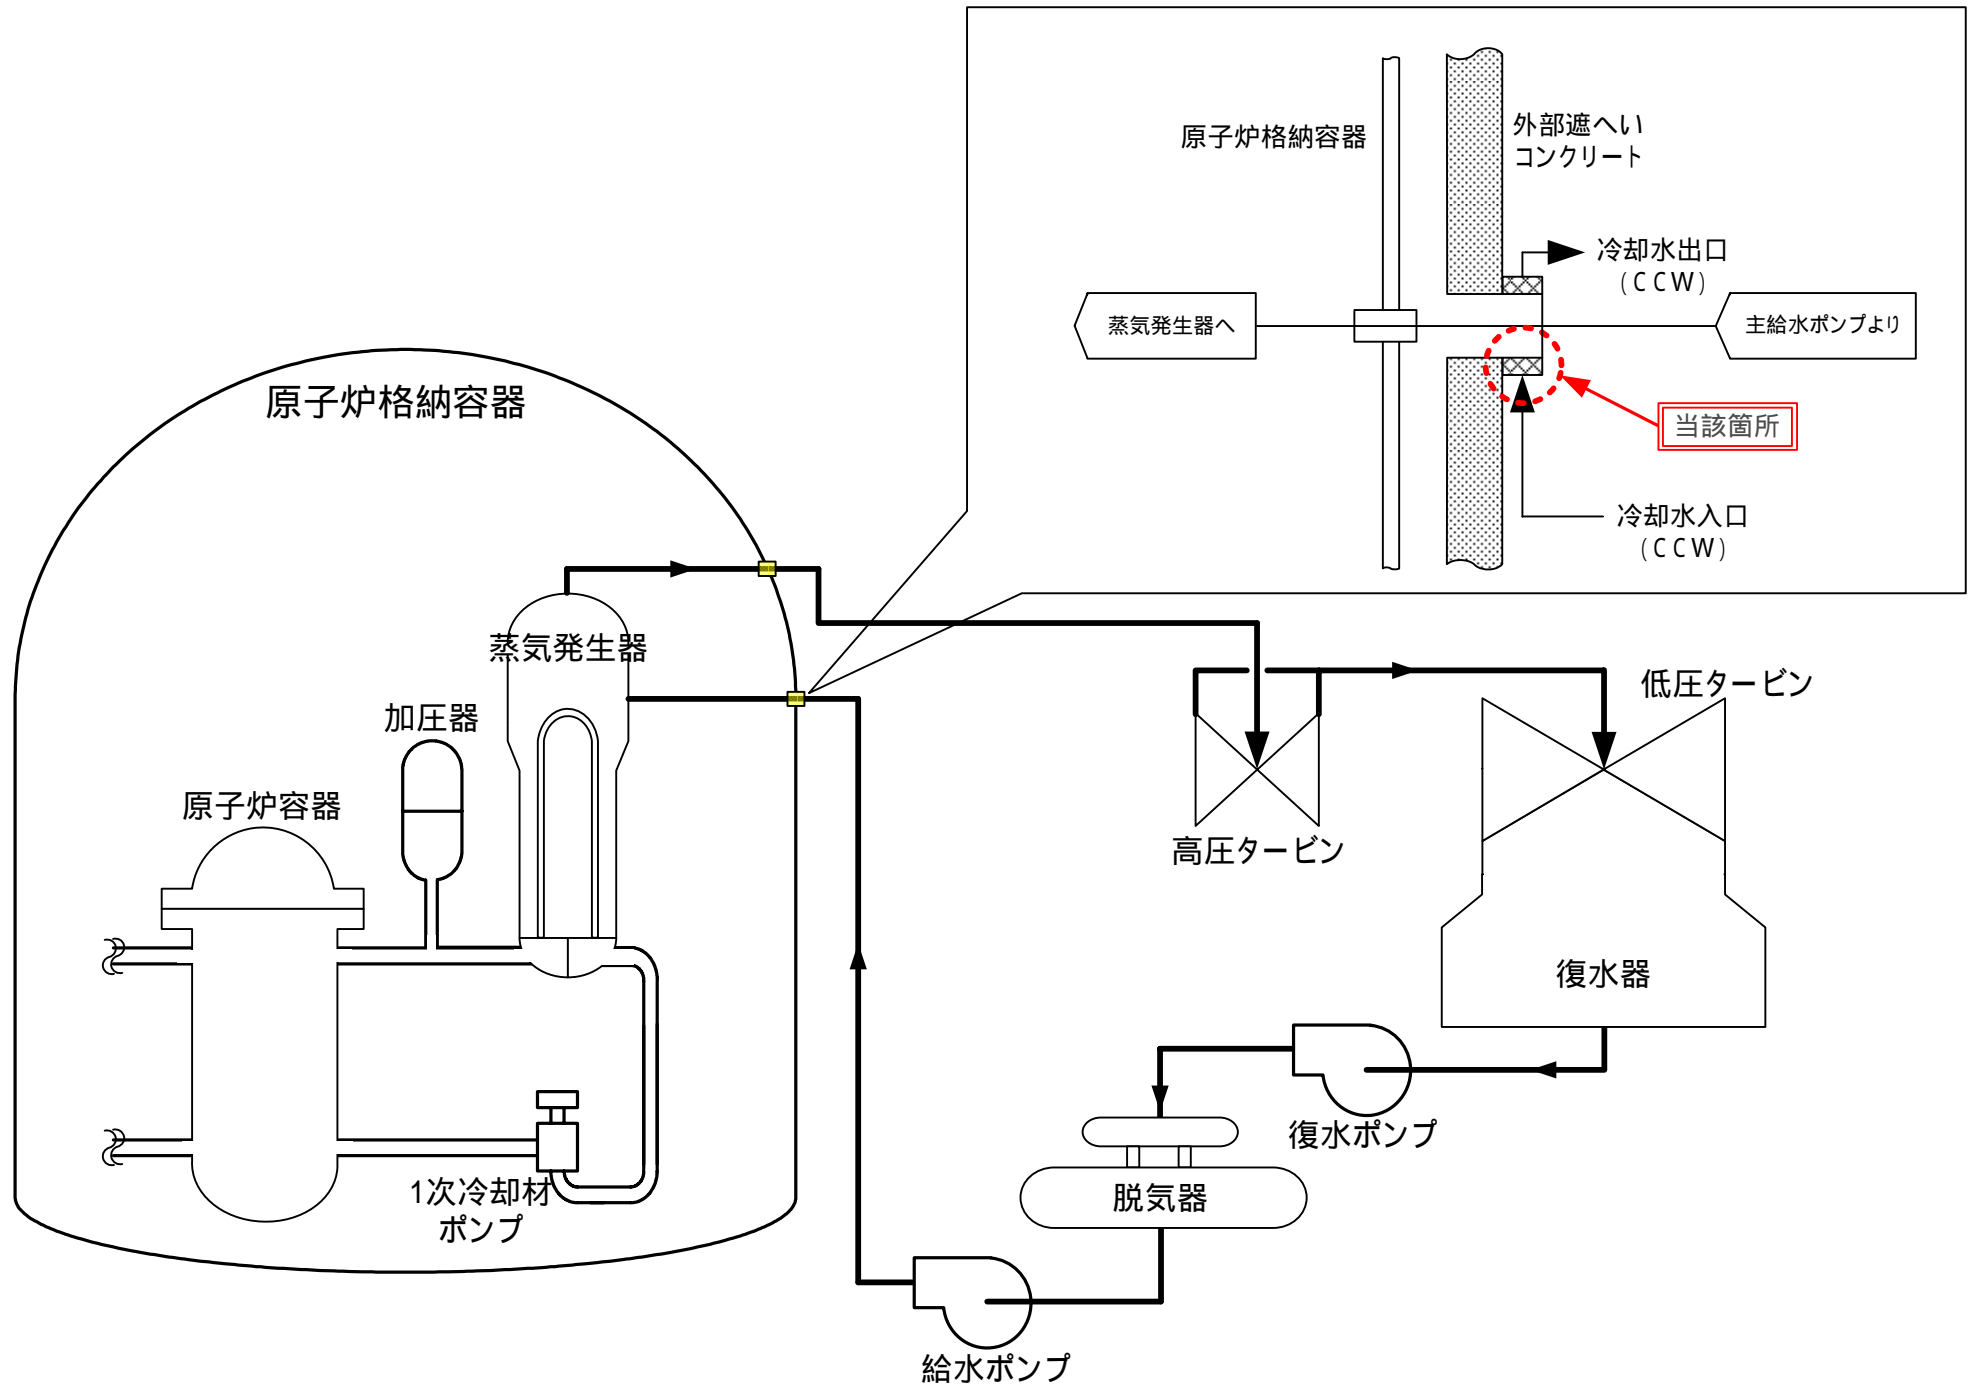
伊方発電所2号機 主給水配管の原子炉格納容器貫通部概略図

格納容器外周コンクリート壁の主給水配管貫通部の配管支持構造物

主給水配管（2次冷却水）が、格納容器外周コンクリートの中を貫通する部分において配管を支えるための円筒状の支持構造物。主給水配管は高温であるため、格納容器外周コンクリートに直接接することの無いような構造となっている。

配管支持構造物を冷却する箱（プレートコイル）

主給水配管の熱が支持構造物を通して、コンクリート壁に伝わることを防ぐために冷却する箱で、内部に原子炉補機冷却水を流している。

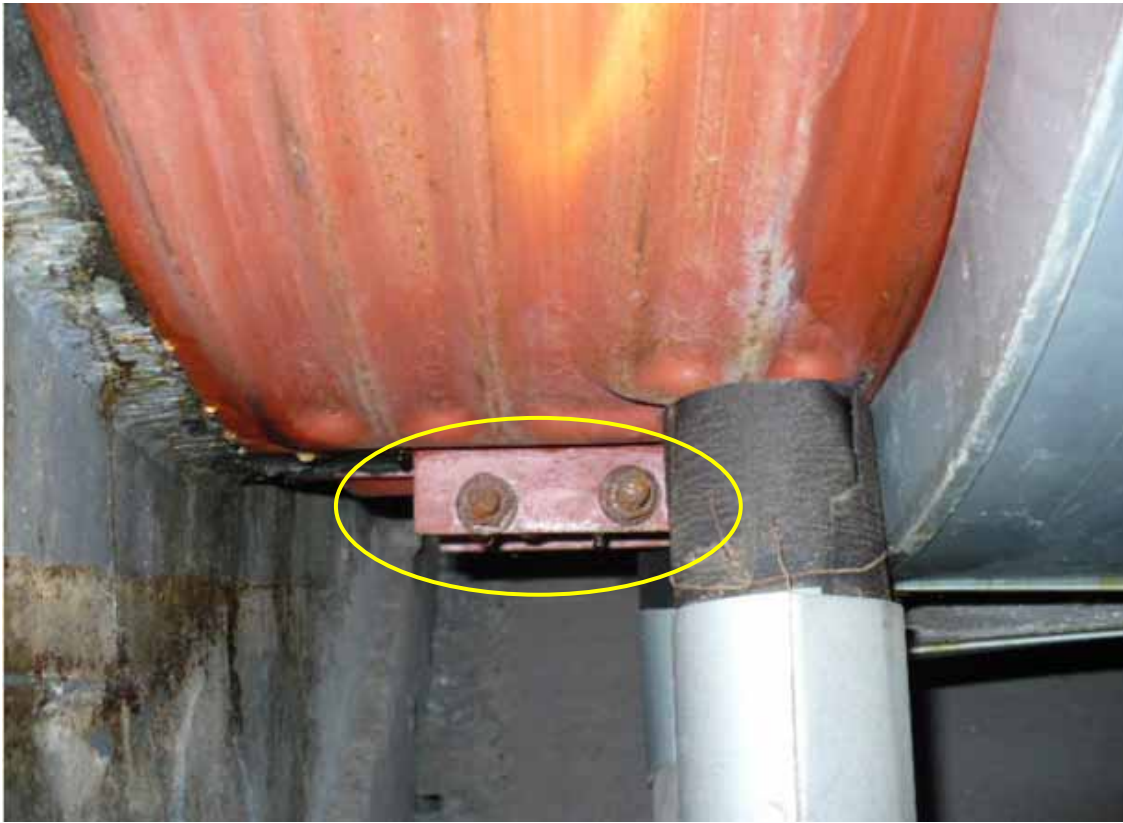
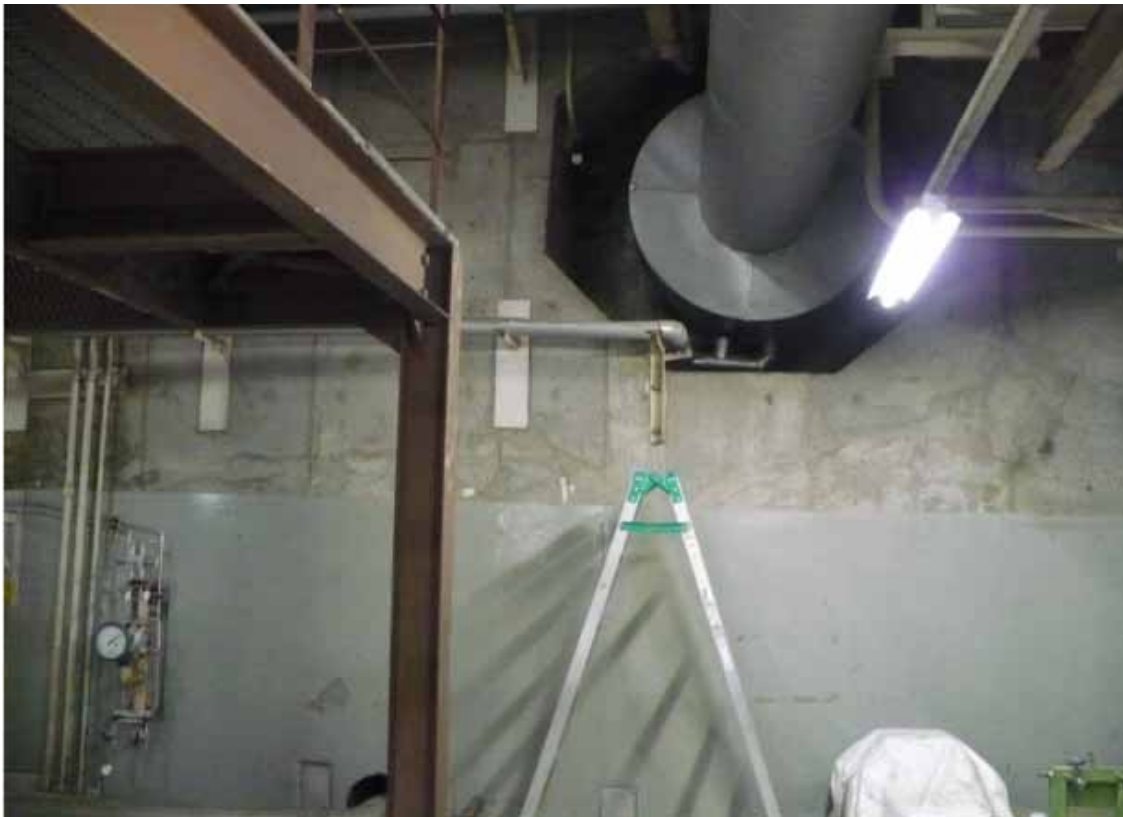
主給水配管（格納容器外側から格納容器外周コンクリート壁を見た写真）

- 4 月 7 日 (月) 10 時 50 分、調整運転中の伊方 2 号機で、主蒸気管室 2 B 内にある主給水配管壁貫通部の配管支持構造物を冷却する箱付近からわずかな水漏れがあることを保修員が確認した。
- 詳細については、現在調査中。
- 本事象によるプラント運転及び環境への放射能の影響はない。

- 調査の結果、原子炉補機冷却水系の水が漏れていることを確認した。
- 配管支持構造物を冷却する箱の冷却水の隔離により、水漏れは停止した。
- 冷却水隔離後も、壁貫通部のコンクリート温度は、約 23 ~ 40 で推移しており、夏期における気温の上昇を考慮しても警報設定値 65 を下回ると見込まれる。
- 当該貫通部コンクリート温度の制限値は 90 であり、コンクリートの健全性に問題はない。
- 今後、当該箇所のコンクリート温度の監視を継続するとともに、定期検査時に詳細について調査する。
- 本事象によるプラント運転及び環境への放射能の影響はない。

当該箇所
