[異常時通報連絡の公表文 (様式 1 - 1)]

伊方 1 , 2 号機予備変圧器温度計の警報回路の異常について

20 . 10 . 10
原子力安全対策推進監
(内線 2352)

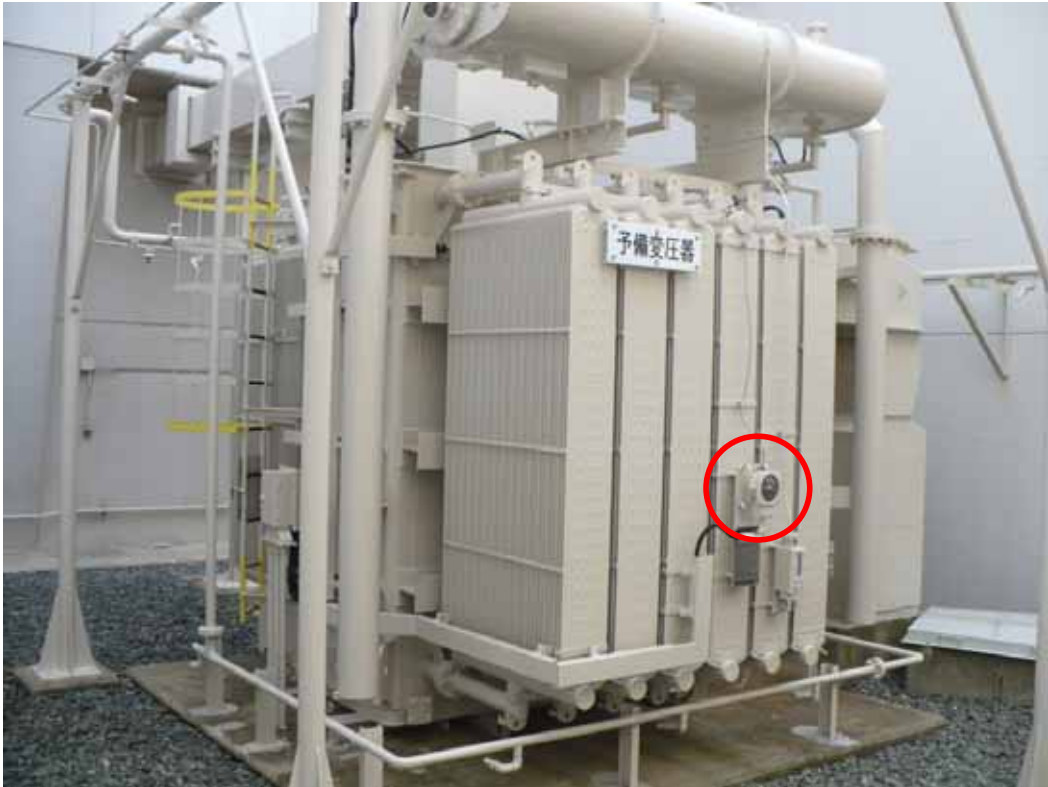
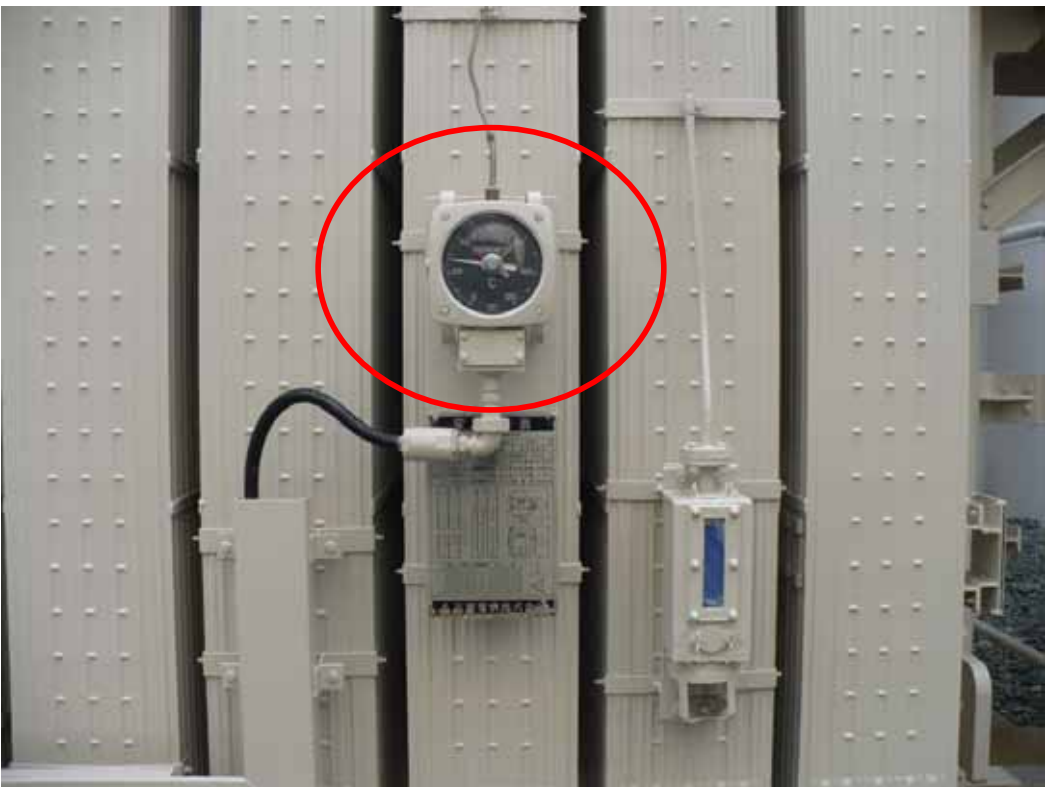
伊方1, 2号 予備変圧器

- 1 待機中の1, 2号予備変圧器の温度高を示す信号が発信したため、保修員が現場で調査したところ、9月13日(土)11時30分頃、温度計の警報回路に異常があることを確認した。
- 2 信号発信時、予備変圧器は使用しておらず、現場の温度指示計、中央制御室の温度計の指示値には異常は認められていない。
- 3 詳細は調査中。
- 4 プラント運転及び環境への放射能の影響はない。

1, 2号機の所内電源確保のため、187kV高圧送電線からの受電が不能となった場合に、平婆支線(66kV)より、受電するために設置してある変圧器。
