伊方2号機給水加熱器水位制御器からの水漏れについて

21. 8. 10  
原子力安全対策推進監  
(内線 2352)

# 伊方発電所2号機 第5高圧給水加熱器まわり概略系統図

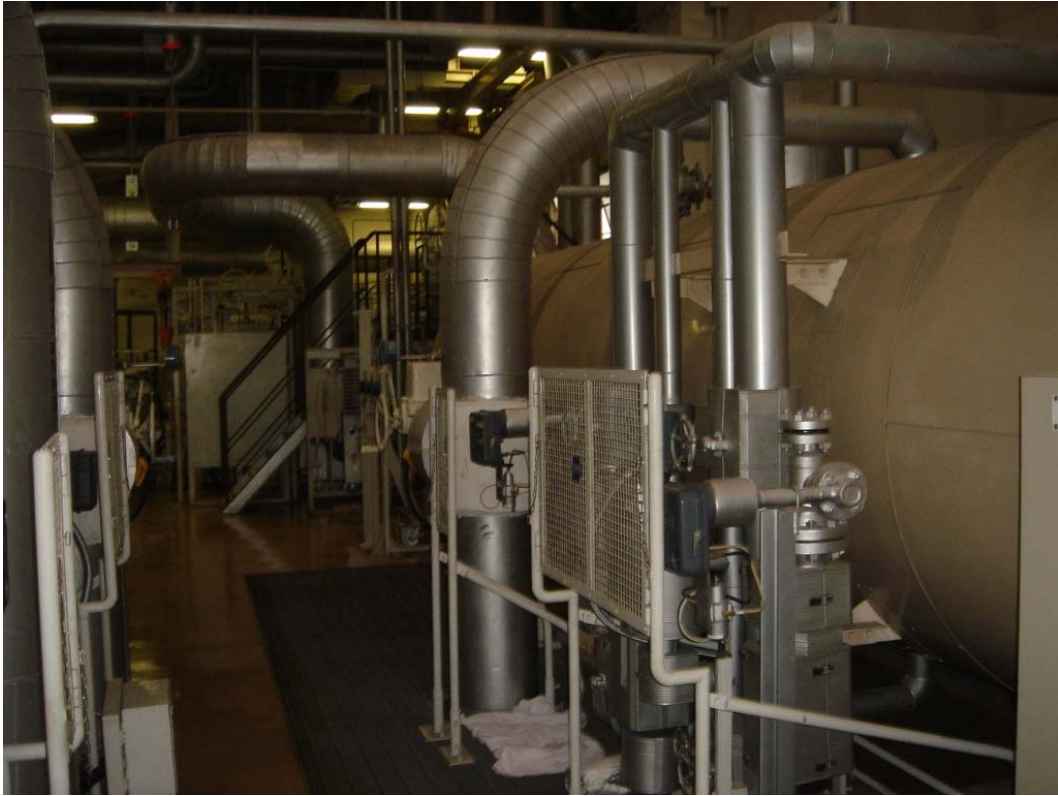
高圧給水加熱器

復水器からの復水（2次冷却水）を蒸気発生器へ供給する際に、適切な給水温度条件まで給水を加熱する熱交換器。加熱用の熱源には、タービン途中段からの抽気が用いられる。
