伊方 1、2号機海水電解装置からの海水漏えいについて

21. 8. 10
 原子力安全対策推進監
 (内線 2352)

伊方発電所 基本系統図

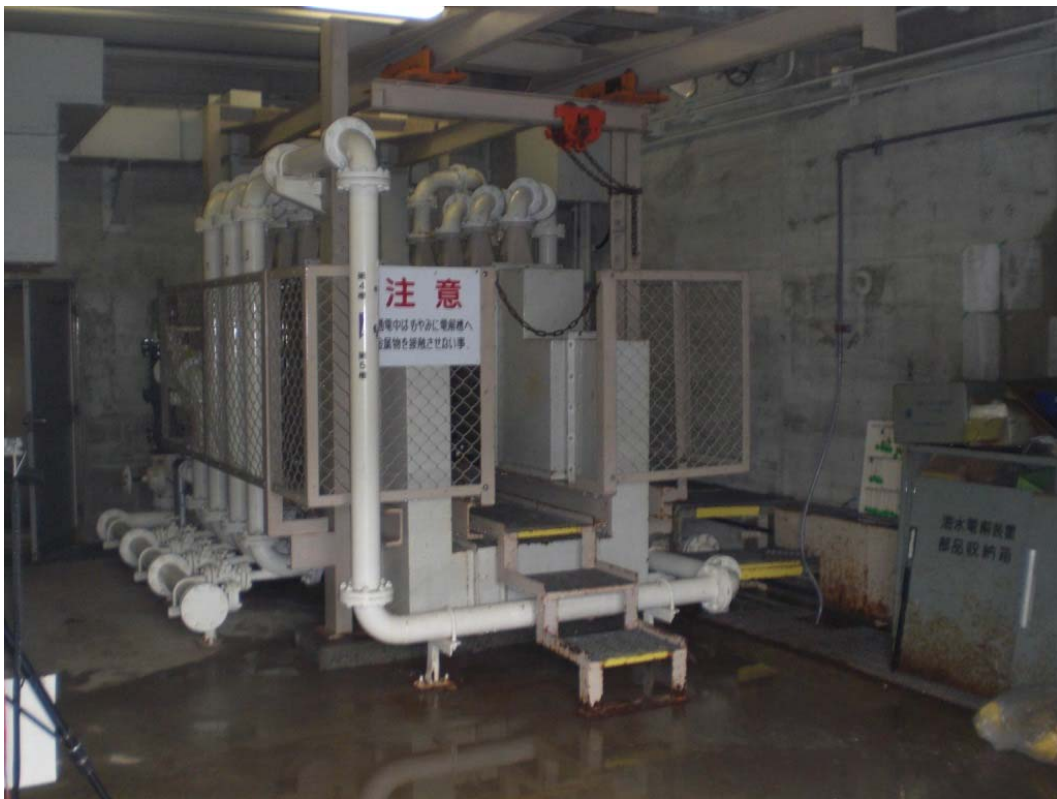
1、2号機海水電解装置

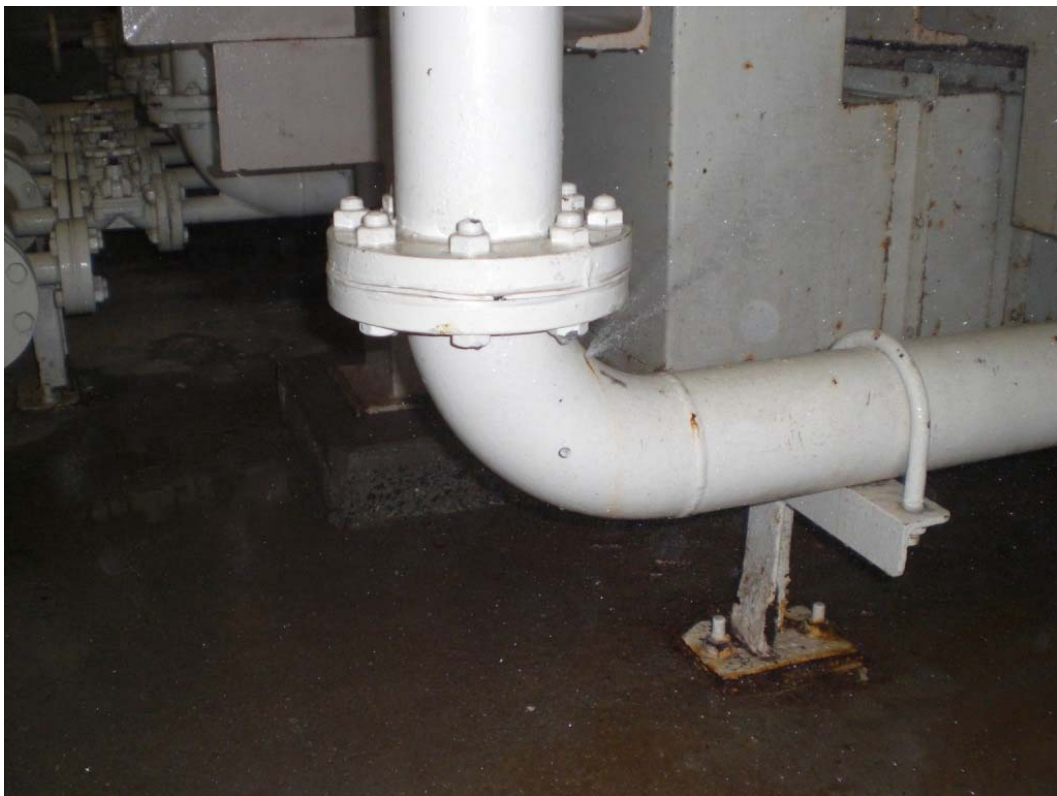
- 1 漏えい箇所を調査した結果、海水配管に直径約0.5mmの貫通穴があることが判明したため、当該箇所を仮設配管に取り替えて、8月3日(月)、漏えいのないことを確認して、海水電解装置の運転を開始した。
- 2 漏えいした海水(最大見積量:約500リットル)は、海水電解装置の建屋内排水路を通じて海水取水ピットへ排水した。
- 3 今後、引き続き詳細を調査するとともに、仮設配管を本来の仕様の配管に取り替えて復旧する。
- 4 本事象によるプラント運転への影響及び外部への放射能の影響はない。

漏えい箇所

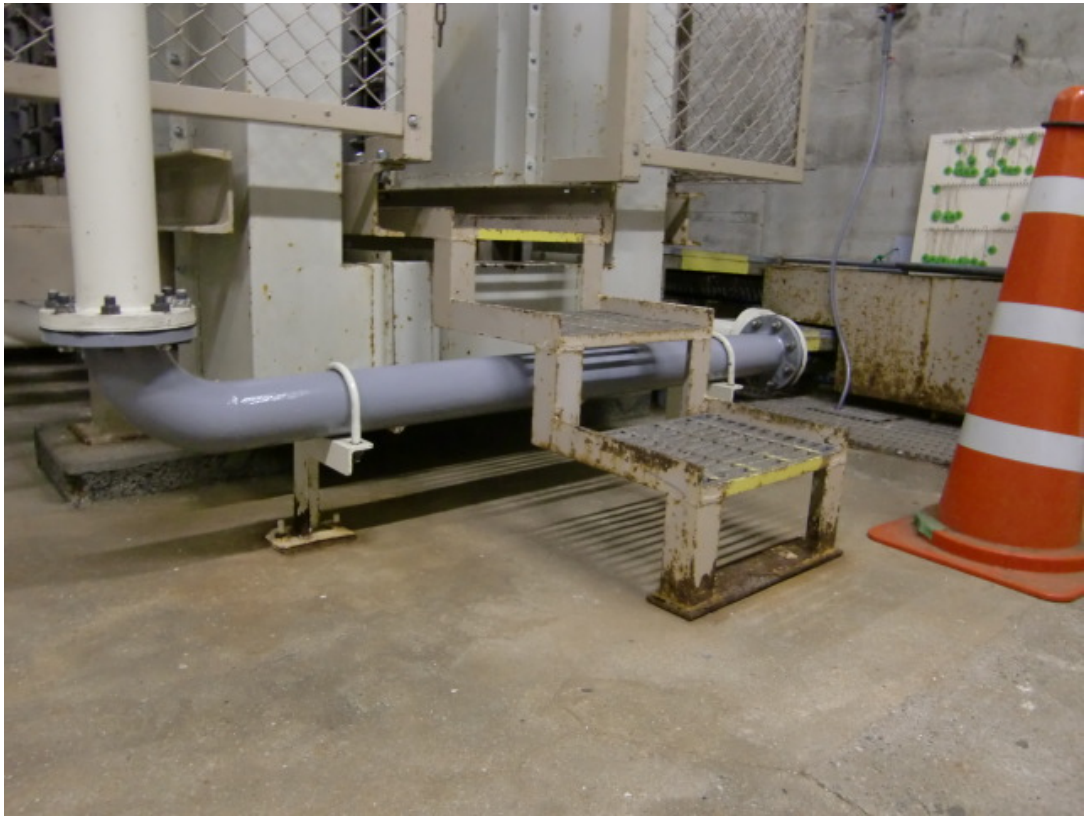
復旧状況（仮設配管に取替えている）
